ち づ き や ま  
**山 附 地**  
**災害 地すべり**

昭和62年 1 月

長野県土木部／長野建設事務所

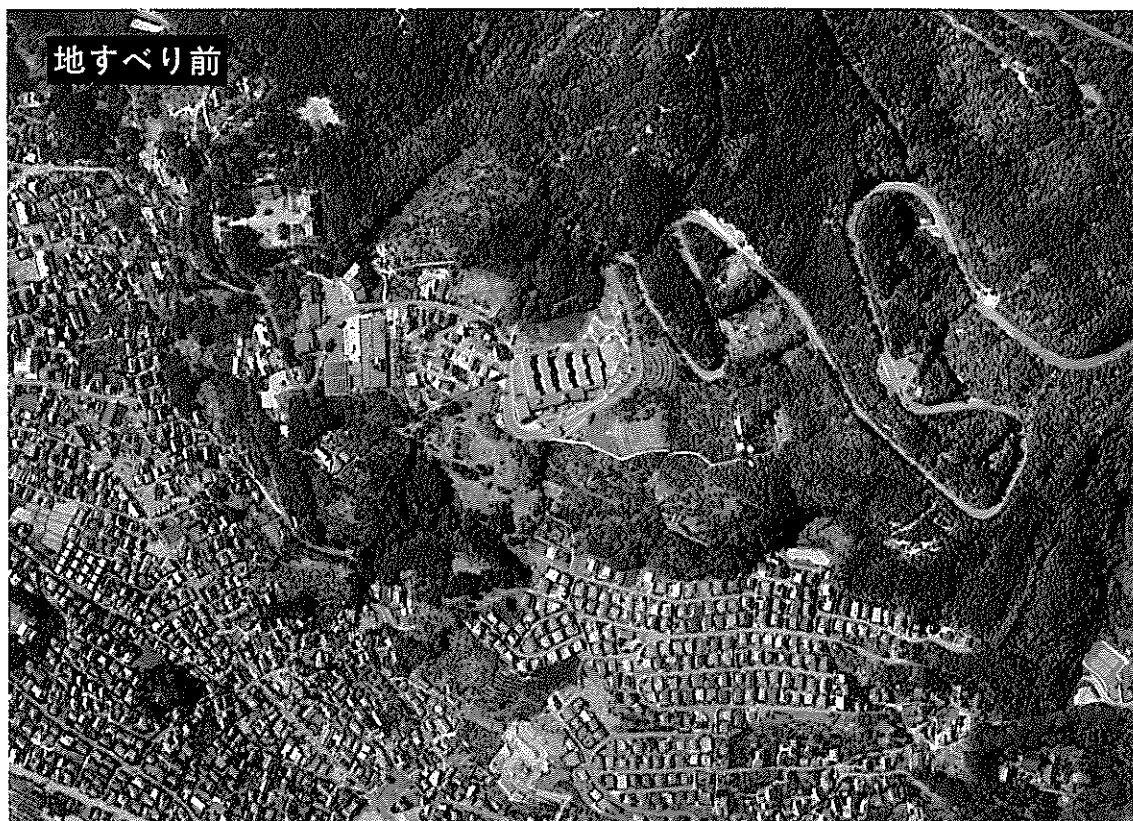
▲58年11月1日撮影

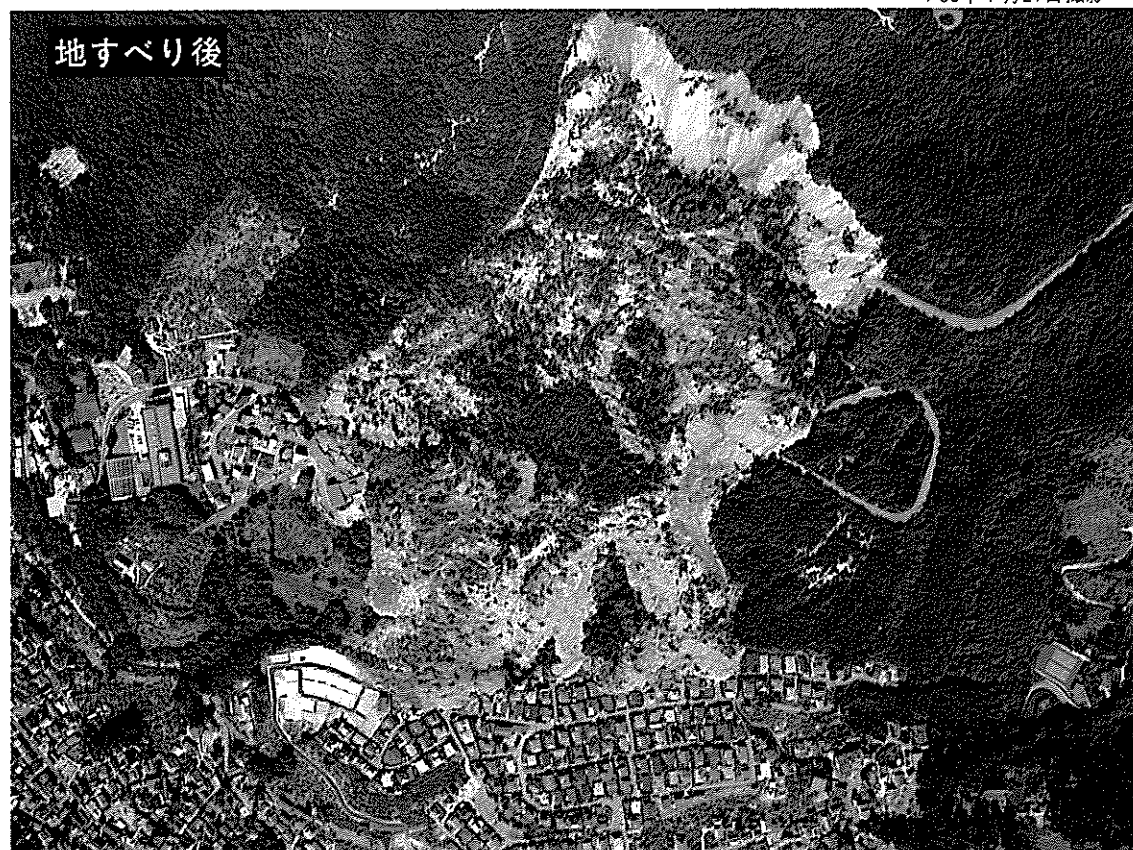
▼60年7月27日撮影

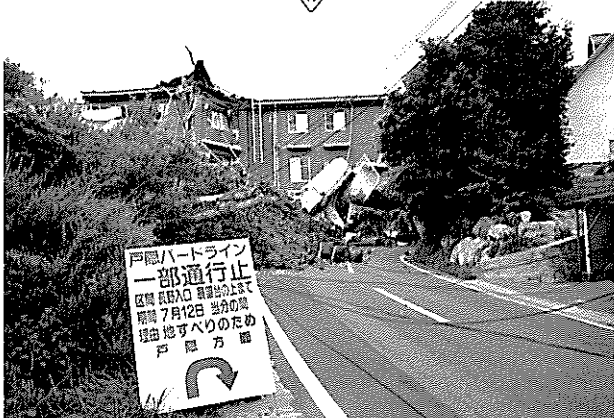
道路へ押しよせる老人ホームと土砂

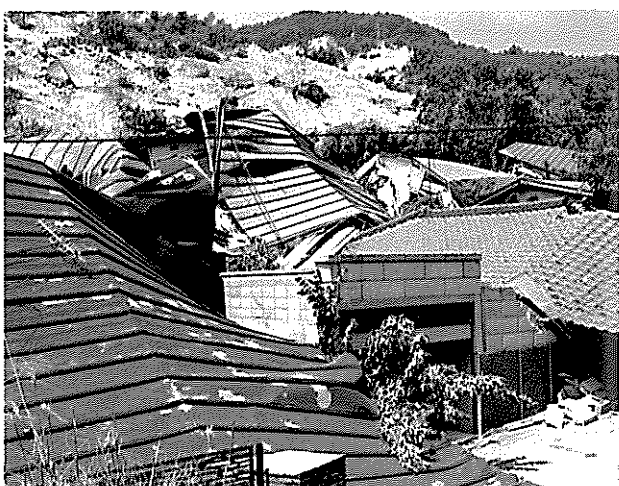
重なり倒壊した湯谷団地の家屋

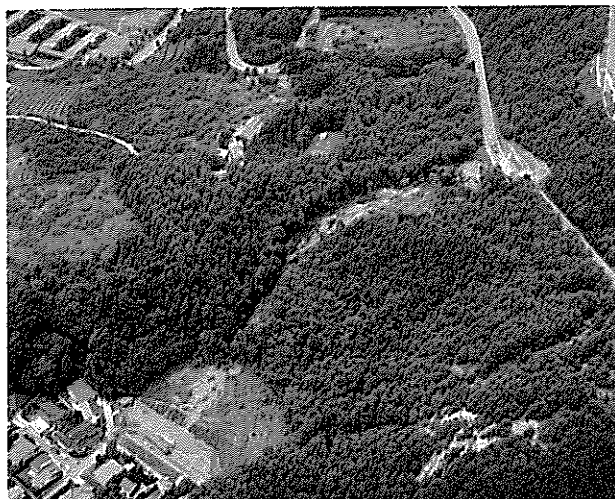
地附山中腹（左上が松寿荘、左下が湯谷団地）(7/22)

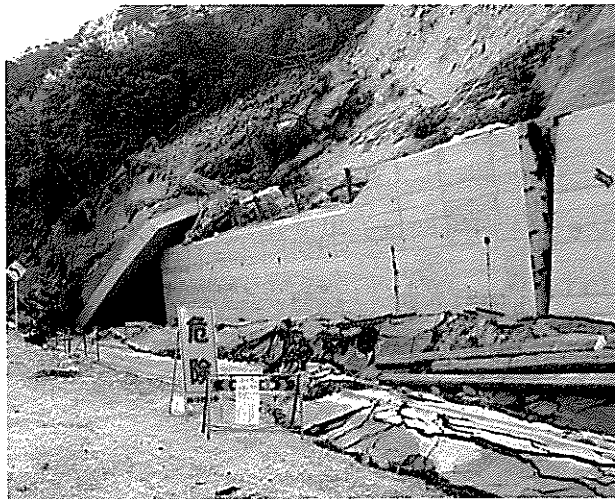
崩壊した土留擁壁と盛り上がった道路(7/26)

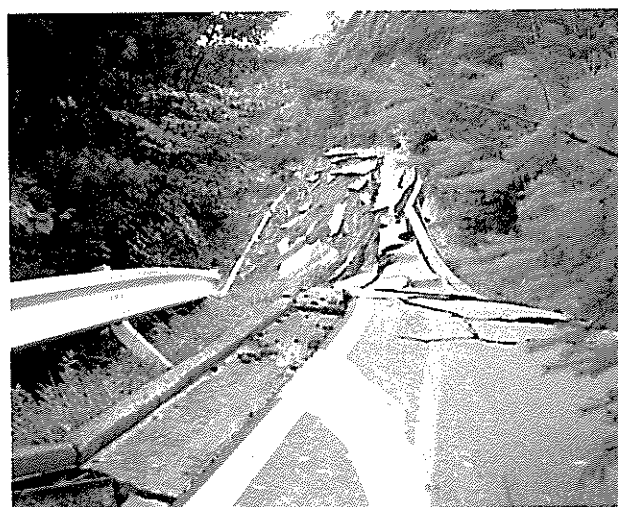
すべりだした有料道路（地すべり地のほぼ中央）(7/26 5時すぎ)

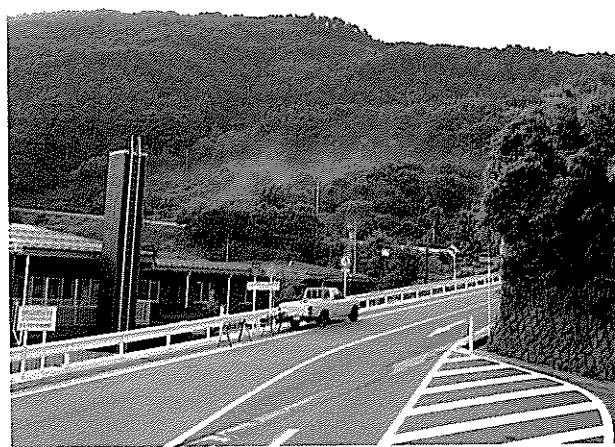
砂ぼこりをたて押寄せる土塊(左が松寿荘)(7/26 5時30分)

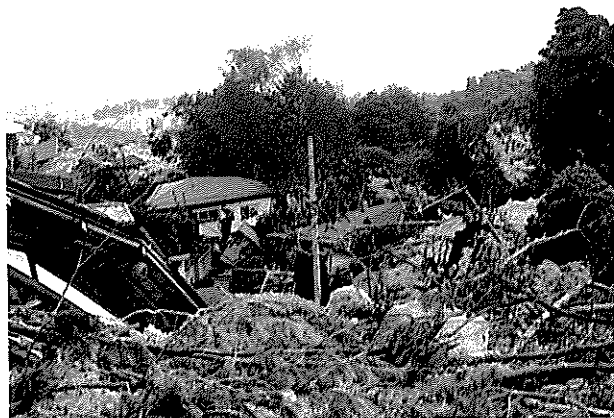
おし寄せた土砂にのまれた家屋

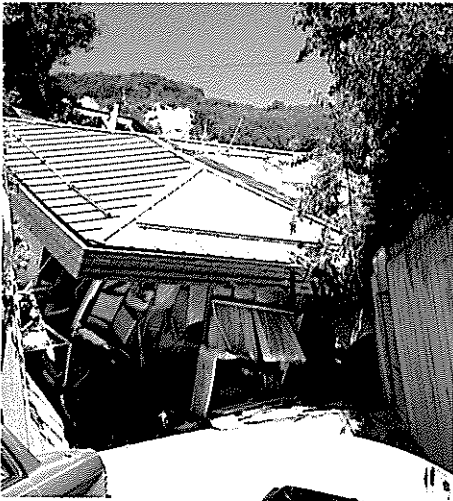
道路上に押し出された家屋

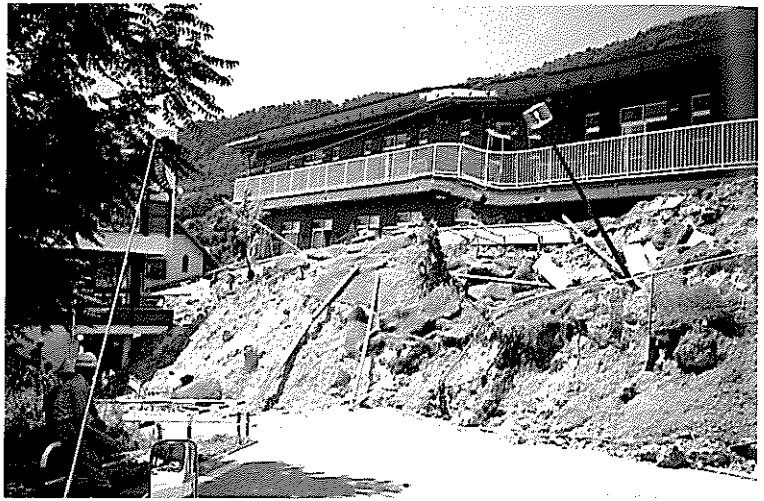
道路と望岳台団地へ押しよせた土砂と老人ホーム

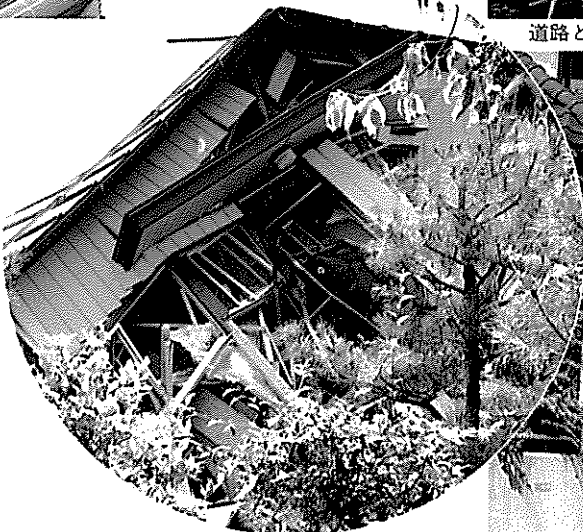
倒壊した家屋

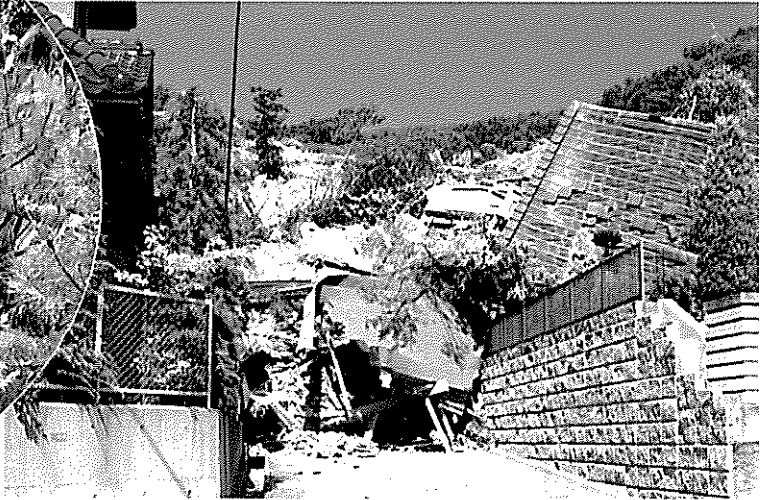
道路と下方の家屋へ押しよせた土砂、屋根

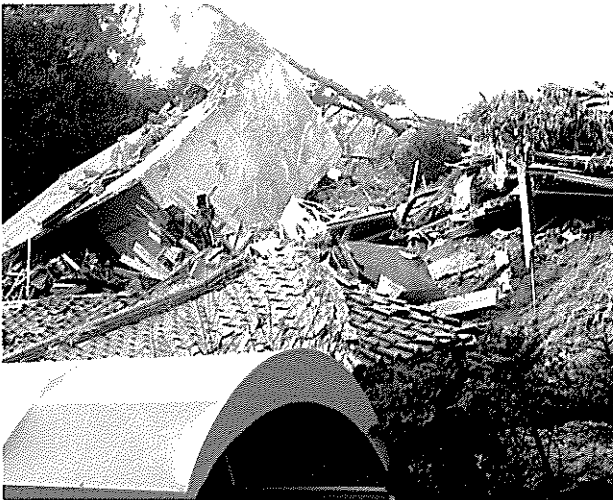
土砂に押し上げられたガレージ（不動域下方）

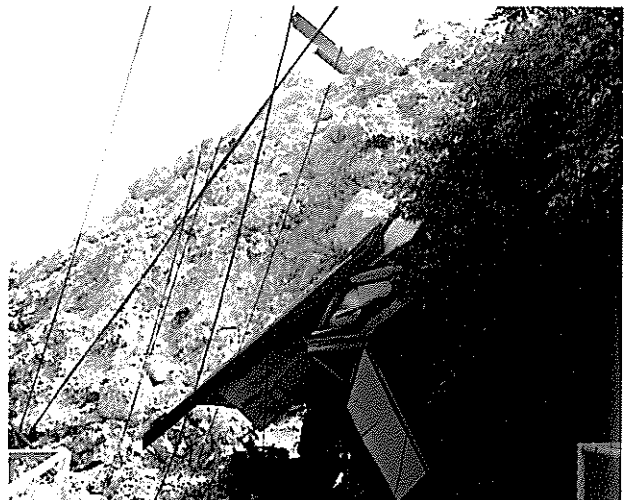
完全に押しつぶされた家屋（団地北側）と有料道路のH鋼杭

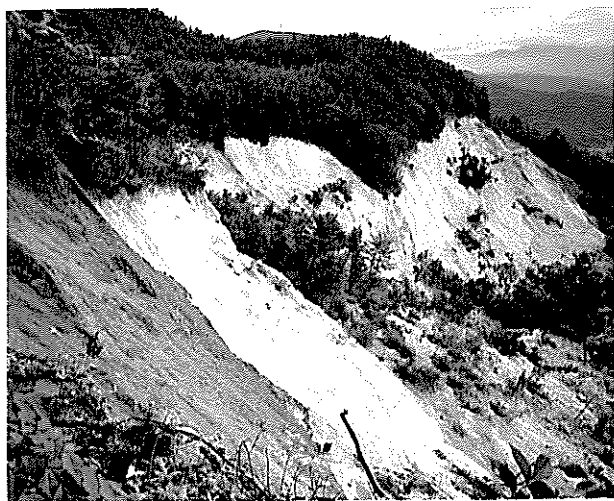
地すべり滑落崖(落差約70m)

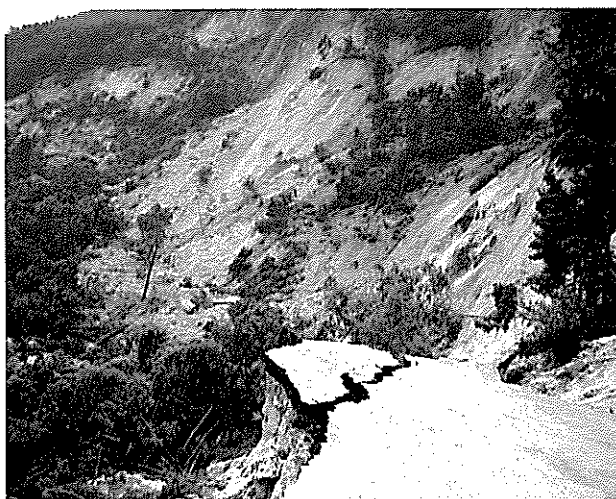
寸断されたガードライン

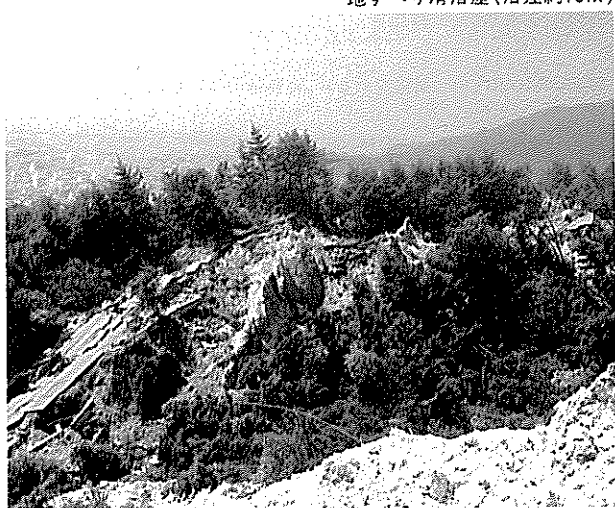
盛り上がった土塊(中段)

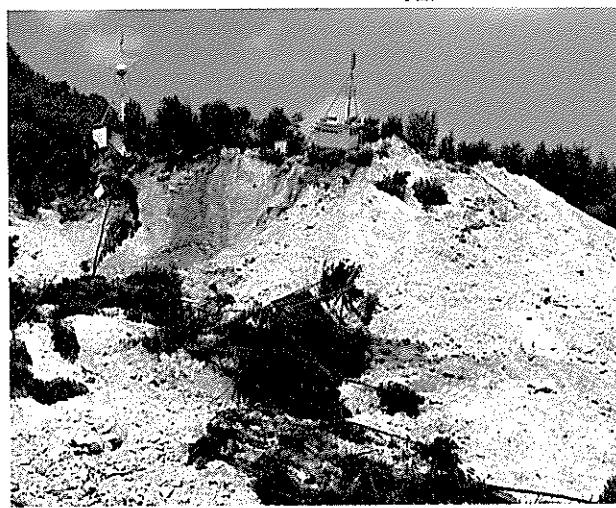
倒壊寸前(後方)、倒壊(手前)のテレビ中継所

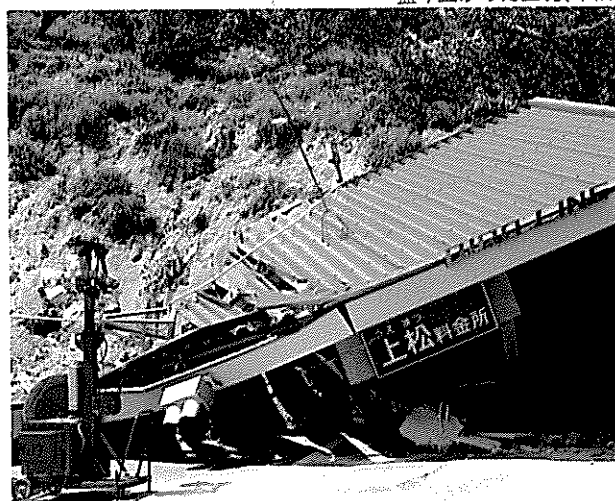
押しつぶされた有料道路料金所(松寿荘横)

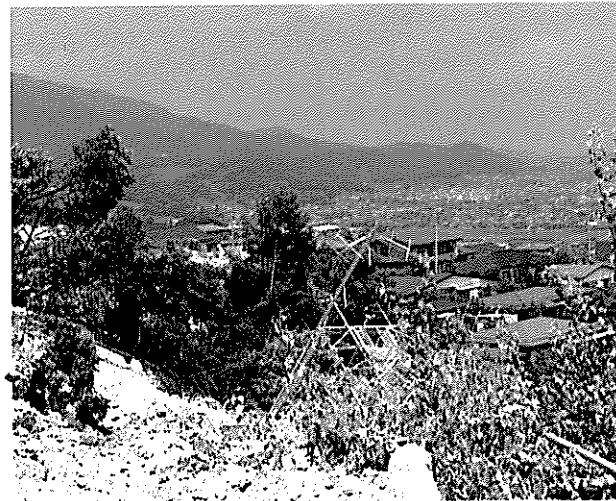
湯谷団地真上まで押し流されたテレビ中継所

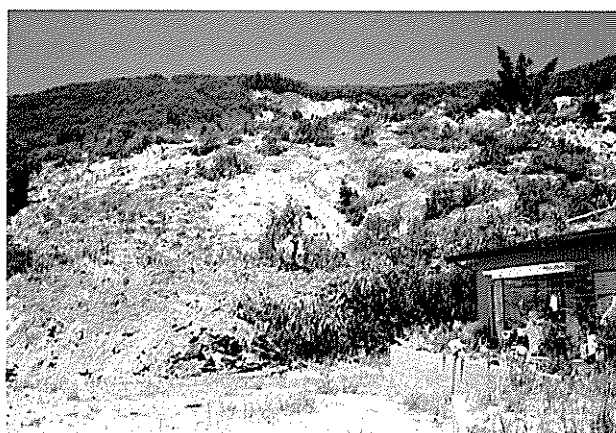
整地前（地すべり直後の土砂流出状況）

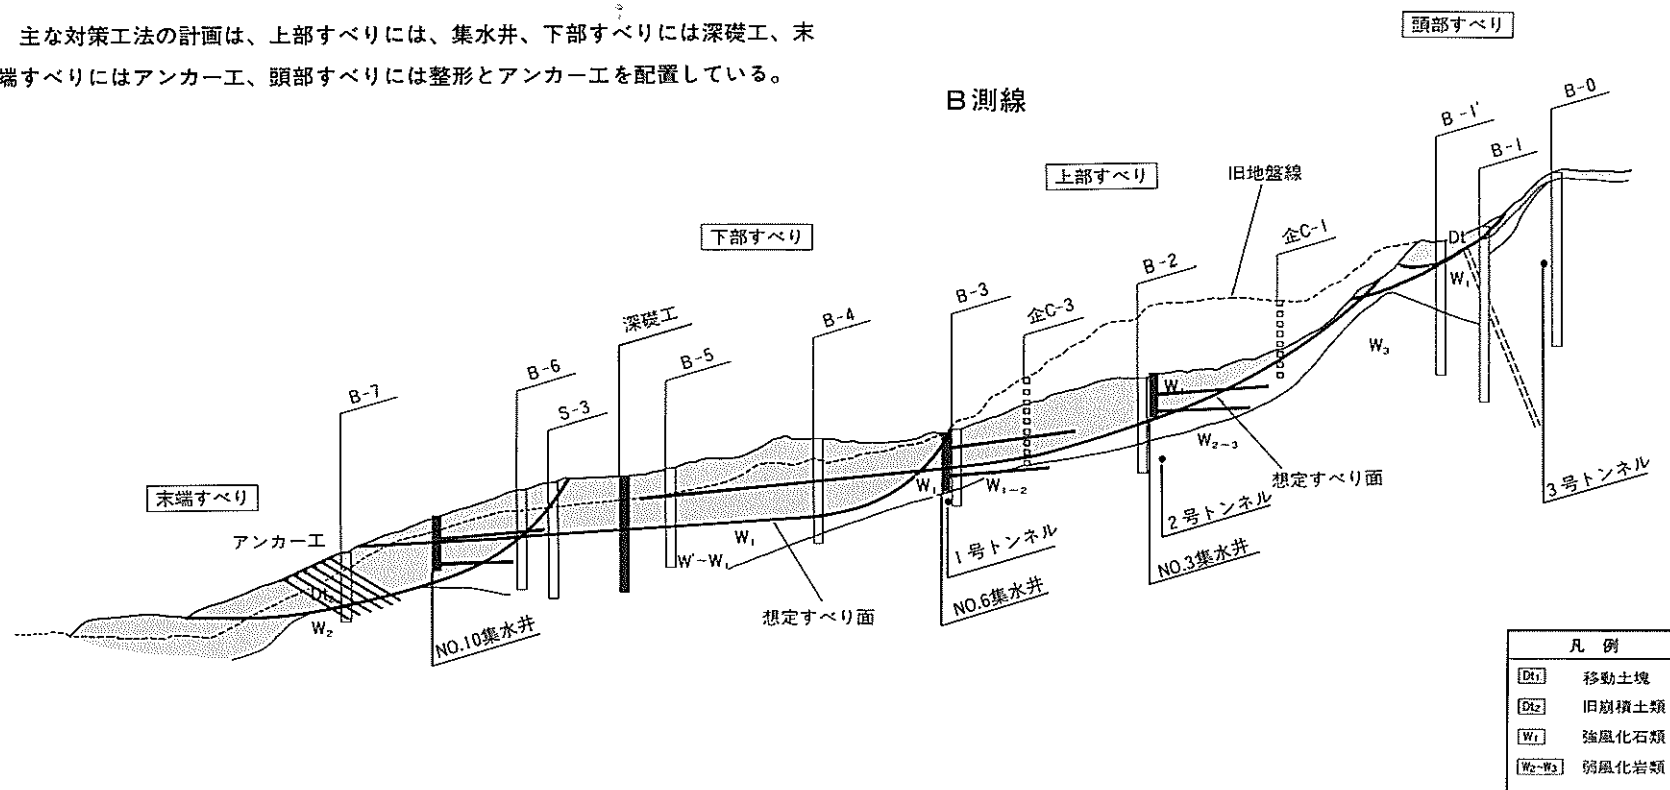
## 地すべり解析用主測線断面図

地すべりを、上部すべり、下部すべり、末端すべりの3つにわけ、各々に機構解析と対策工法を検討した。

尚61年9月の二次崩落後、崩落崖安定のため頭部すべりを追加した。

主な対策工法の計画は、上部すべりには、集水井、下部すべりには深礎工、末端すべりにはアンカー工、頭部すべりには整形とアンカー工を配置している。

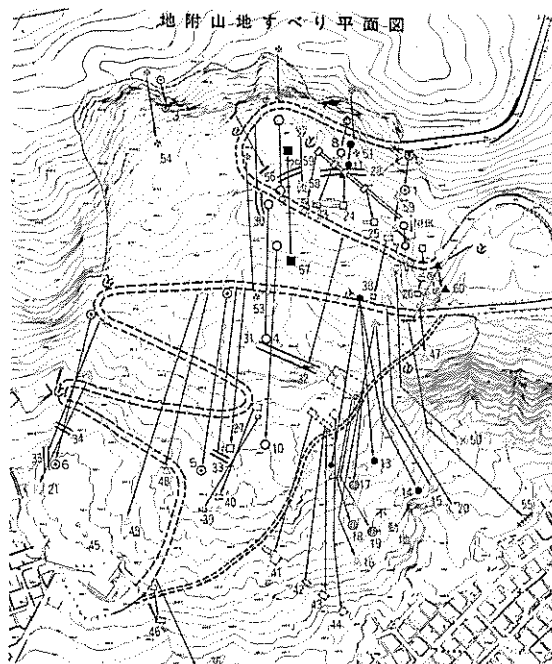
上の図は、地すべりにより移動した物体の移動状況を示すものであり、これから今回の地すべりの方向がうかがえる。
