1983年日本海中部地震

# 港湾施設の被害と復旧

昭和59年 9 月

秋田県土木部港湾課

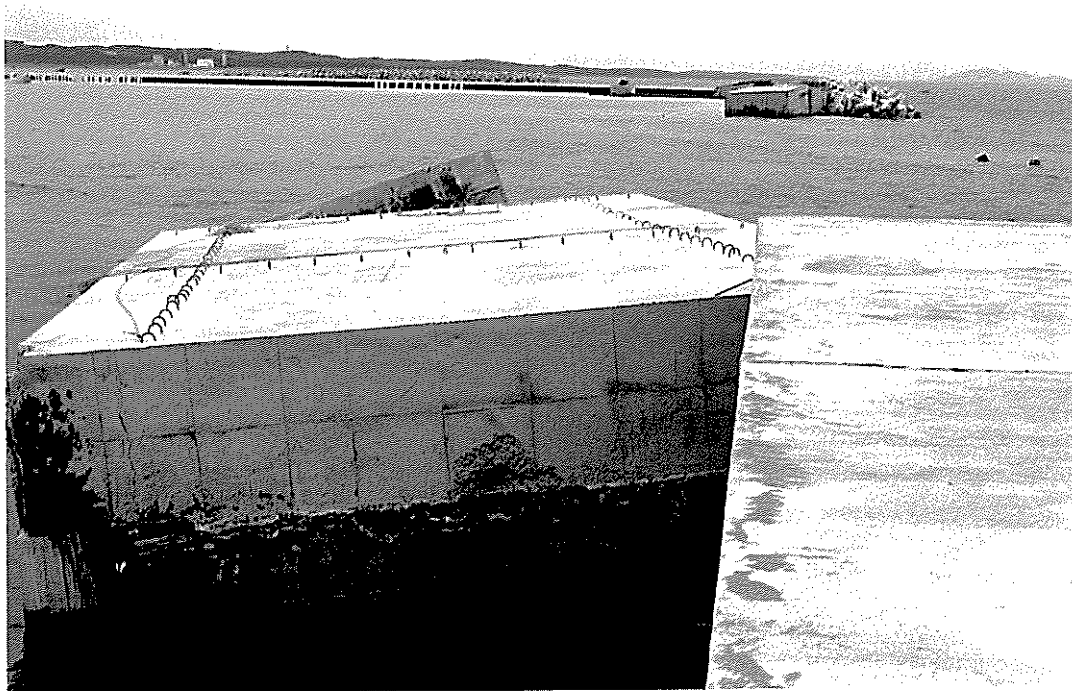
能代港火力用地造成工事，津波により傾いたケーソン

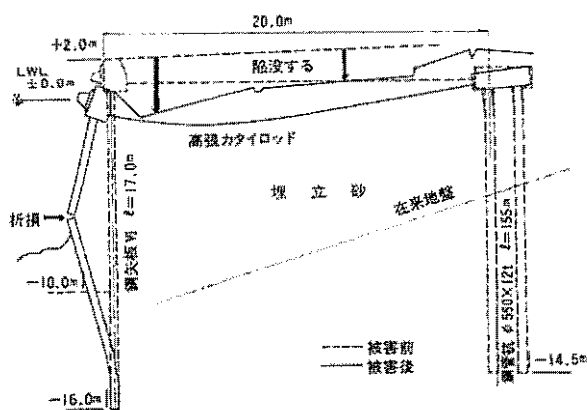
図 6 - 7 大浜-10m 2号岸壁の被害状況

大浜-4.5m 岸壁側より約40mの範囲で上部工が前傾水没し、他の区間は陸側に傾斜している。鋼矢板は約6mの水中部で海側に大きく湾曲しており、一部鋼矢板の折損している箇所がある。控え工の鋼管杭は海側に前傾しており、このためタイロッドは約60cmほどの撓みが生じている。またエプロンは全延長にわたり1mほど陥没している(図 6-7に示す)。

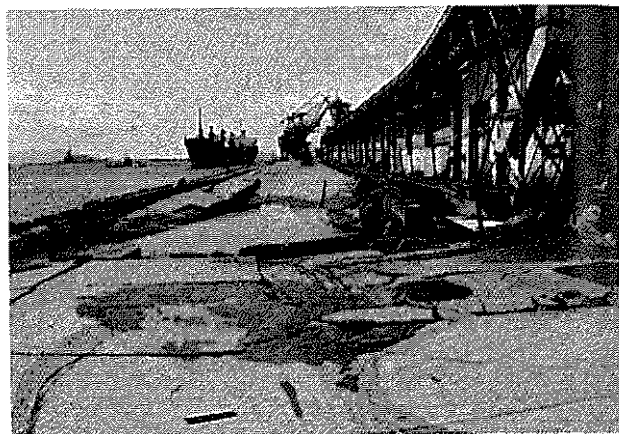
けた。中島1号岸壁については取付部を含む55m区間が完全に崩壊し(図6-8、写6-1)、その他の区間も一部を除いて上部工が前傾し法線のはみ出ししている。エプロンは50cm程度沈下し、亀裂等も著しい。中島2号岸壁については、前面鋼管矢板が海側に前傾したものの法線のはみ出しは少ない(写6-2)。またエプロンは30~40cm沈下している。中島3号岸壁について

写 6 - 1 秋田港中島 1 号岸壁の被害状況

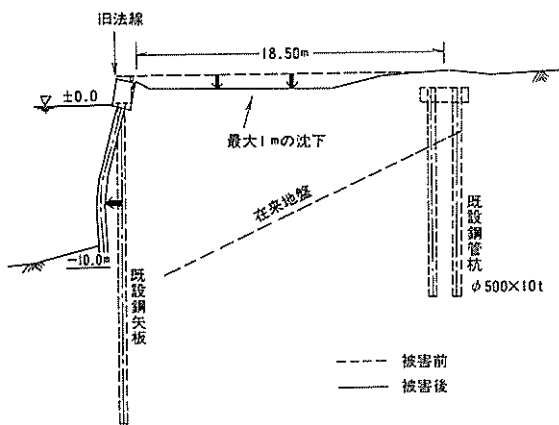
図6-9 向浜-10m 2号岸壁の被害状況

当施設は控え直杭式鋼矢板構造で、地震後鋼矢板は上部工と海底部の間で海側に一様に湾曲しており、結果として上部工は陸側に傾斜している。上部工には無数の貫通亀裂が発生している。エプロンは中央部が最も大きく陥没しており、最大で1 m 程度である。全体的な被災状

況は2号岸壁ともほぼ同様の状況を呈している  
(図6-9)に2号岸壁を示す。

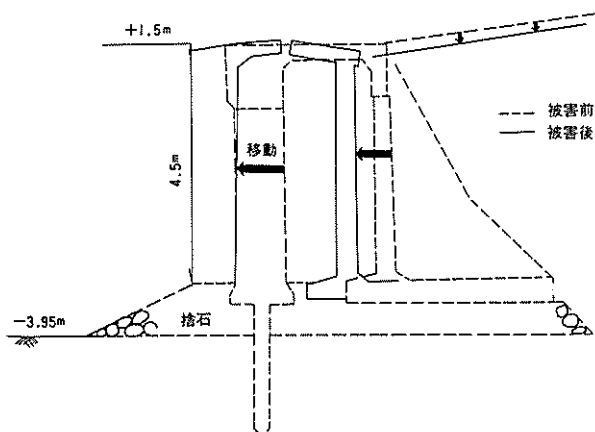
図6-10 秋田-3m 物揚場被害状況

当施設は下浜地区の北ふ頭B岸壁及び南ふ頭C岸壁の間の掘り込み部最奥部に位置しており、築造年度も1939年と戦前のものであり、秋田港においても最も古い施設の中の1つである。被災前の構造は本體工として、Lブロックを用いてあり、その前面には消波効果を期待したと思われる現場打コンクリート杭が直線に一列に並べられてあった。被災後に、Lブロックと現場打コンクリートを一体化させている上部コンクリートが、全体にわたり約20cm程度の亀裂が入り、さらに上部コンクリートと水叩コンクリートとの間にも、約20cm程度の間隙が生じた(図

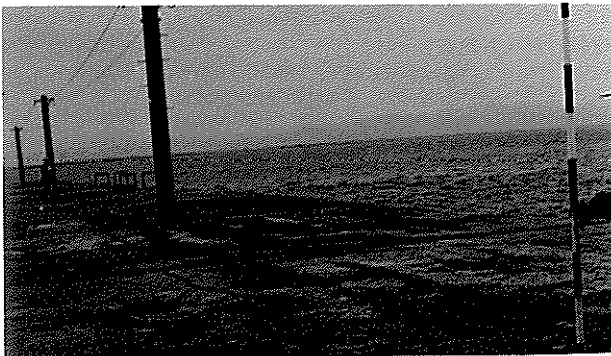
被害は、本港地区1箇所、金川地区1箇所である。本港地区の防波堤は、40m区間で上部コンクリートに亀裂を生じた(図6-15、写6-12~13)

写 6-12 船川港防波堤の亀裂状況

金川地区のは、沈下したものを現場打コンクリートの嵩上により復旧する。本港地区は、亀裂をグラウトにより復旧する(図6-33)。

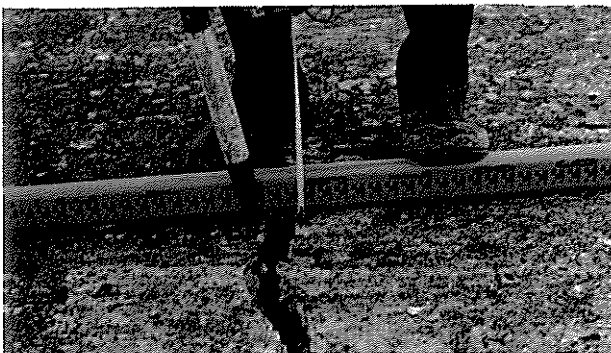
写 6-13 同上 拡大部

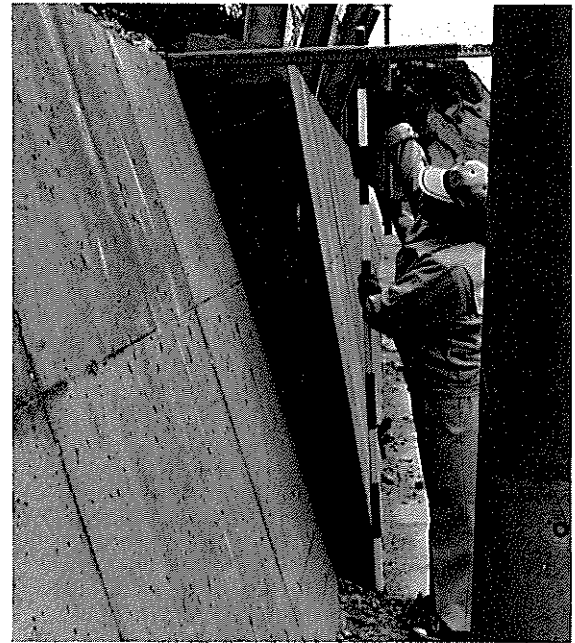
写 6-14 船川港金川地区道路擁壁の被害

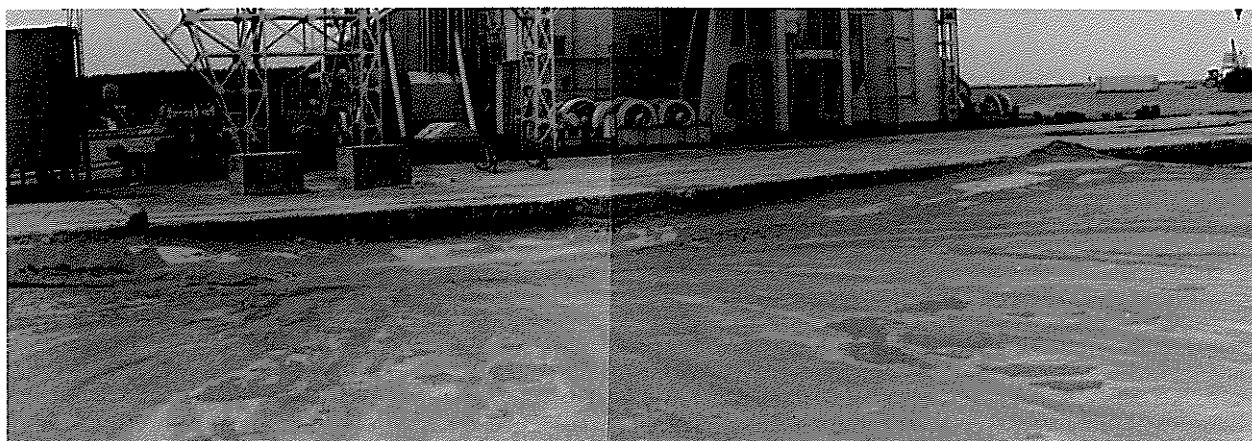
写 6-16 能代港中島 1・2 号岸壁の被害

被害は中島岸壁 1 箇所である(図 6-18, 写 6-15~16 に示す)。エプロンのコンクリート舗装に亀裂が入り、沈下や隆起が発生した。

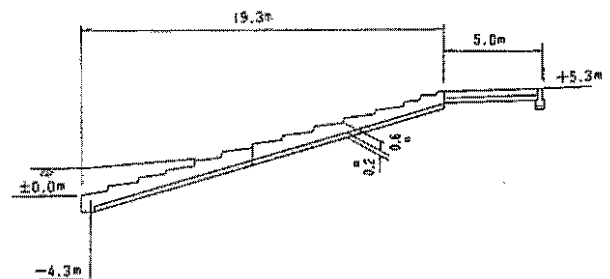
図 6-21 落合地区階段護岸の被害

この他の被害として、浸水した下浜地区では、引き波時に護岸などの背後盛土が吸い出された。また昭和 58 年度中に完成予定であった落合地区の階段護岸が、544.7m にわたり堤体の破壊移動・基礎鋼矢板の切断などの被害を受けた。ここでは津波が護岸を完全に越流していることが主な被害要因であったものとみられている。さらに港内の護岸などに係留中のプレジャーボート 139 隻中 91 隻が転覆・損壊した。

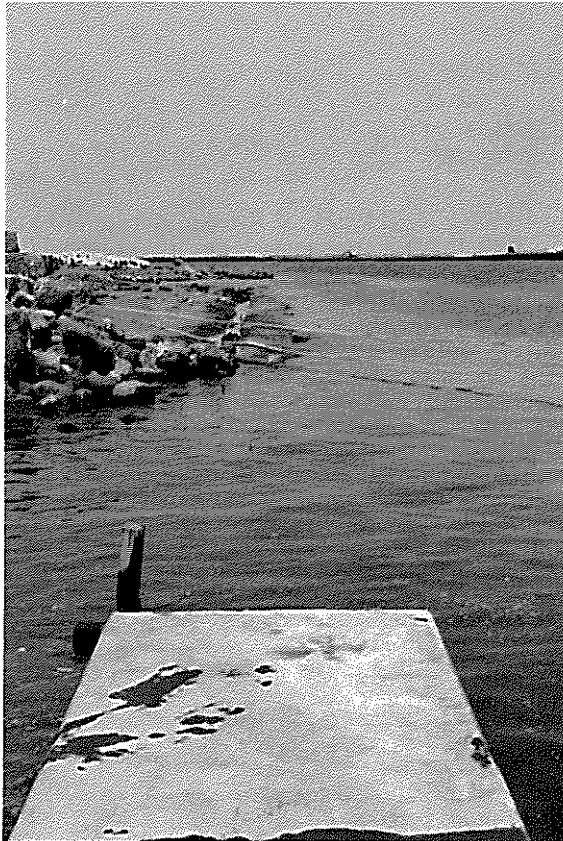
写 6 - 22 本荘港導流堤流出後

本荘港の被害は、河口より上流約500m 左岸側の導流堤が105m にわたり崩壊したものが1箇所、その被害額は13百万円となっている。被害箇所は（図 6 - 22）

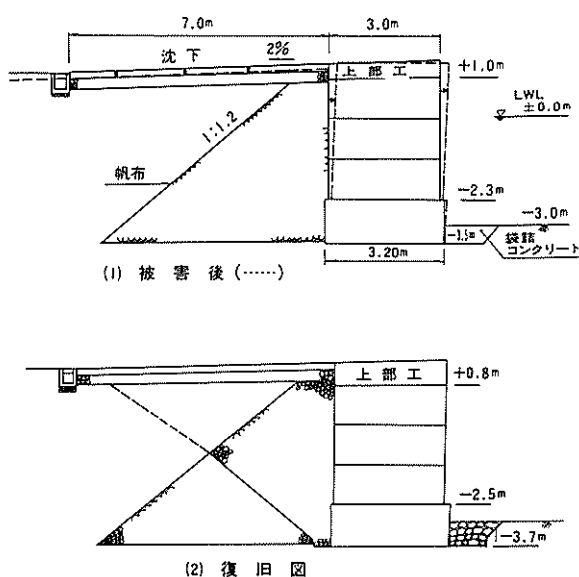
図6-25 戸賀港-3m物揚場の被害と復旧

戸賀港の被害は、4箇所で66百万である。各施設の被害概要は(図6-24、表6-13)に示すとおりである。被害原因は、地震動と+3.0m前後まで遡上した津波によるものと考えられ、この復旧にあたっては、-3m物揚場は全延長100mにわたり最大0.3m前傾し、エ

プロンの沈下している本体方塊ブロックを据え直し、エプロンを打ち替える。その他の道路・ふ頭用地については路床を十分に転圧した後、路盤工・アスファル

ト舗装工を施行し復旧する。(図6-25)に-3m物揚場の被害と復旧図とを示す。(写6-23~24)に被害状況を示す。

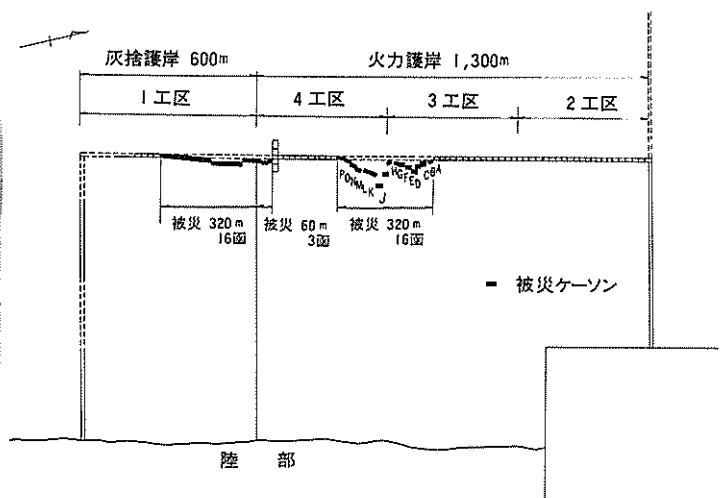
図8-7 移動ケーソン平面図

また同時に、護岸ケーソンが35函も移動・転倒したが、その状況を(図8-7)(写8-5)に示す。

最も移動したのは図中Jと示されたケーソンで、約 75 m も移動し、(図 8-8)に示すように、上半分は破壊され、鉄筋が露出している。地震当時のケーソンの施工状況は様々であり、平面と断面は(図 8-9～図 8-19)に示す。被害の大きい所は最も滑動抵抗の低いと思われる 3～4 工区境界の 320m16 函になり、その他として 1 工区の 320m16 函、4 工区の 60 m 3 函も被災した。被害による手戻り額は、火力用地造成工事で約 17 億 2 千万円、灰捨護岸工事で約 11 億 6 千万円の合計 28 億 8 千万円にものぼっている。

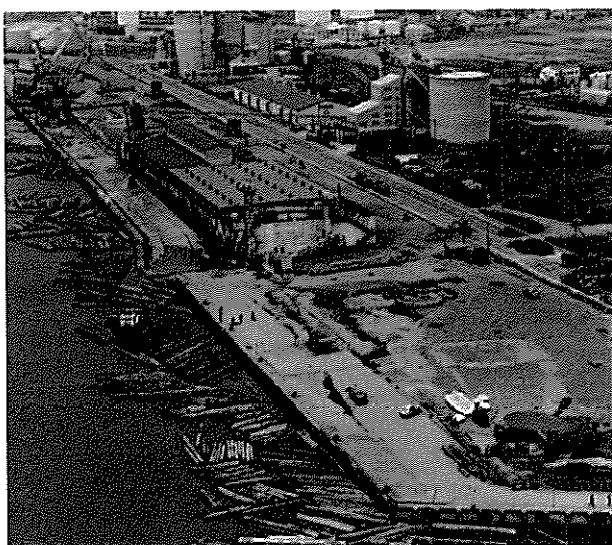
写 8-6 秋田港、木材の流出状況

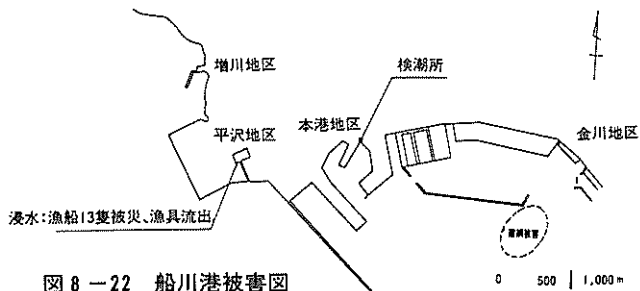
図 8-22 船川港被害図

船川港は、検潮記録によると12時27分頃引き波がはじまり、12時35分に第一波が来襲している。波高は1 m ぐらいであり、港自体が比較的オープンであることから顕著な被害はなかったが、平沢地区の船だまりにおいて漁船の破損および漁網の流出がおこった。なお、平沢地区の船だまりは、(図 8-22)に示すように、幅20m・長さ240m 程の水路により外海と通じている。津波はほとんどエネルギー減衰がなく遡上し船だまり内に侵入している。
