土研資料 第2077号

昭和58年7月豪雨による島根県の地すべり災害 現地調査報告書

昭和59年3月

建設省傾斜地保全課
土木研究所地すべり研究室

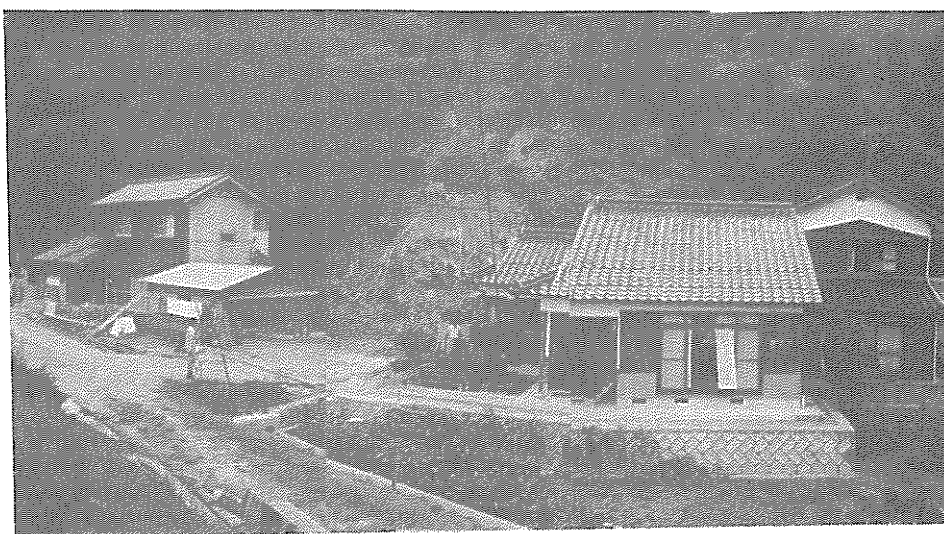
写真-1 金地地区, B1ブロック

平面図に示したように，今回の豪雨で特に大きな変状を生じたブロックは2箇所である。ひとつはBブロック末端部の滑落（以下B1ブロック）であり，もうひとつはその北側のCブロックにおける滑落（以下C1ブロック）である。写真-1，写真-2はそれぞれB1ブロック及びC1ブロックの状況である。

B1ブロックは巾約15m，長さ約30mの規模を有し，傾斜35°程度の急斜面に発生し

たものである。移動土塊は粘性土を主体とした軟質な土砂で、7月豪雨によって突発的な崩壊性の滑落を生じた。図-6からも容易に認められる通りBブロック全体がひとつの明瞭な地すべり地形を呈している。尾根直下に主滑落崖と思われる急崖を有し、その下部は緩勾配の台地状を呈する。さらに中腹部は過去の地すべりによって等高線が乱されており、斜面末端部は再び急傾斜となっている。この斜面は山林となっており、松、杉及びところどころに竹林が存在する。今回滑落を生じた部分は、この大ブロックの末端部に相当する急斜面である。付近は以前から局部的な法面の崩壊が発生していたということであり、徐々に不安定化の方向に向かっていたことは確かである。

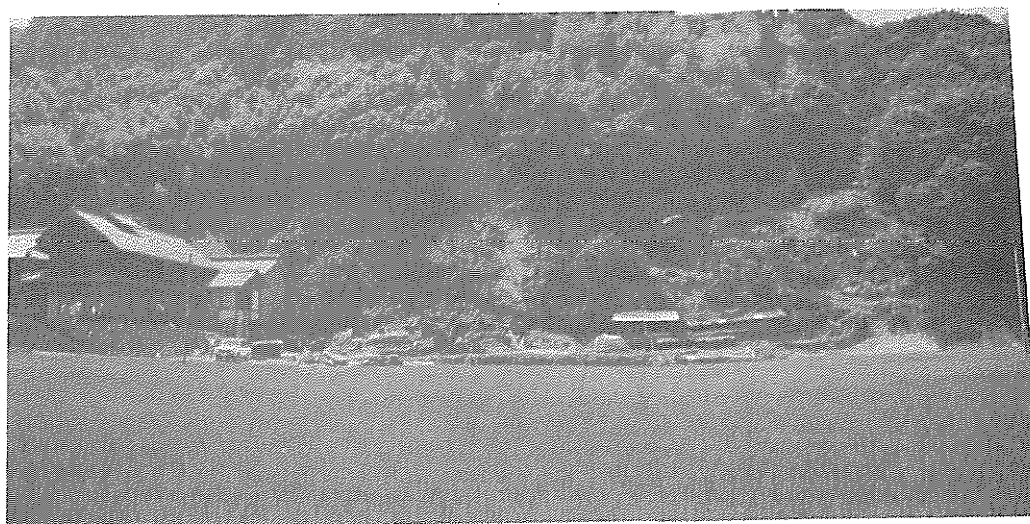
写真-2 金地地区, C1ブロック

一方, C1ブロックは巾約10 m, 長さ約30 mの規模で移動土塊は地山から完全に抜け落ちた。移動層の主体は岩屑堆積物からなっており, その移動速度は非常に大きかったものと推察できる。斜面下部の納屋がこの地すべりのために破壊された。このブロックはB1ブロックに較べて勾配が急なため土砂の移動形態もより崩壊に近いものとなって下方へ急激に押し出した。

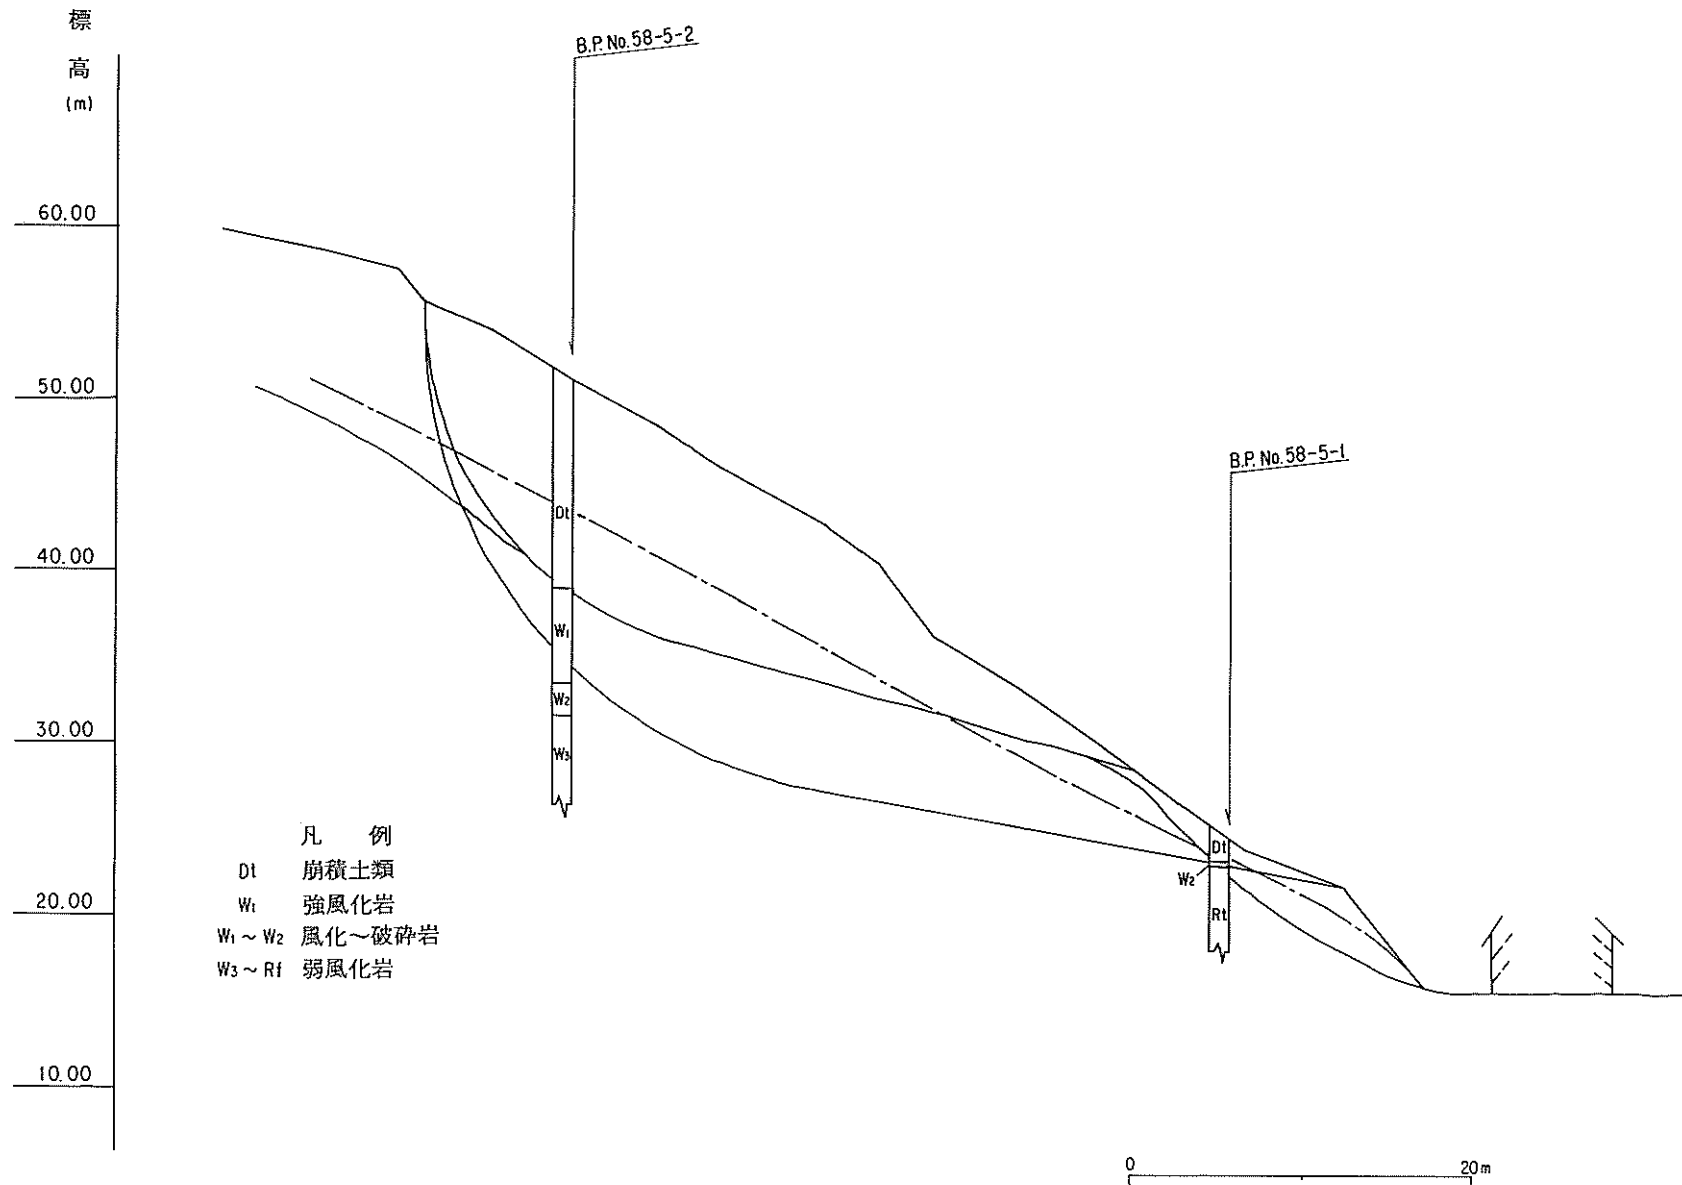
図-7 金地地区 B 1 ブロック断面図

このブロック内とその上部に合わせて2本の調査ボーリングがなされた。その結果から得られた地質断面図が図-7である。特徴的なことは斜面上部の5-2孔で粘性土層が厚く

(12.5 m), 下部の5-1孔では非常に薄く(1.7 m)なっていることである。この粘性土層の下層の砂質片岩は比較的良好な状態で採取されており, 過去に移動の経歴をもつものとは考えにくい。また, 崩壊斜面末端部の民家裏においてもボーリングコアと同様に堅固な片岩の露頭が見られる(写真-3)。これらはいずれも不動岩盤であると考えられ, すべりは粘性土層と砂質片岩層の境界部で発生したものと思われる。

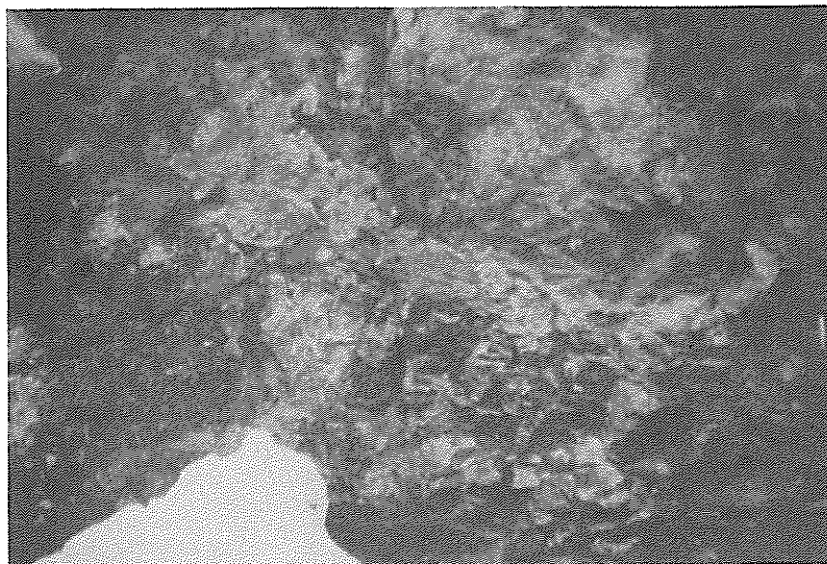
写真-3 金地地区, B1ブロック末端に見られる砂質片岩の露頭

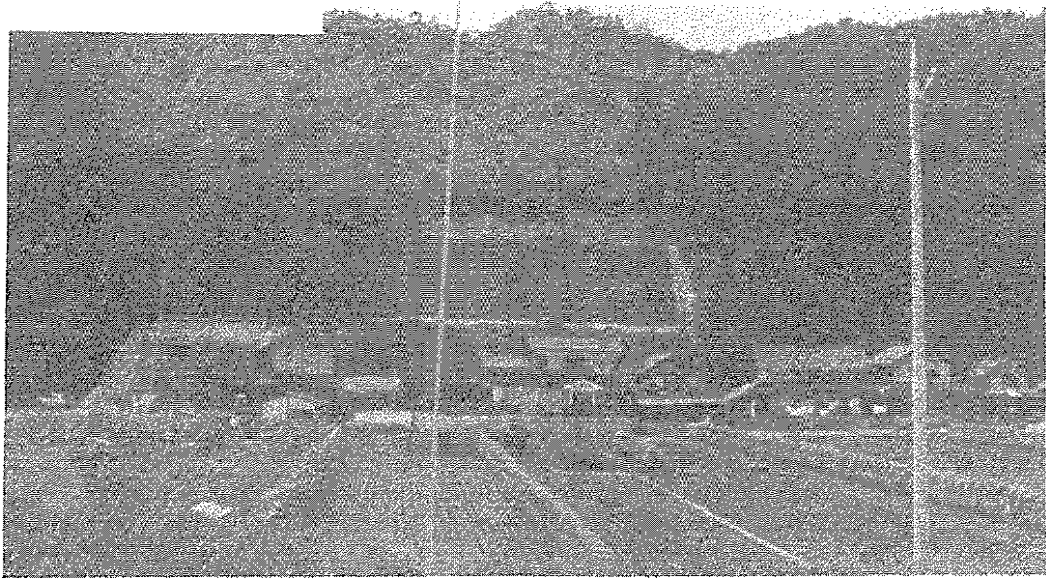
上述の通り, Aブロックにおいては種々の地すべり防止工事(杭工, 排水工等)が施工済みであり, 7月豪雨にあっても変状を示さず, その有効性が強く立証されたことを最後に記しておきたい。

写真-4 金地地区, Aブロック施工済斜面

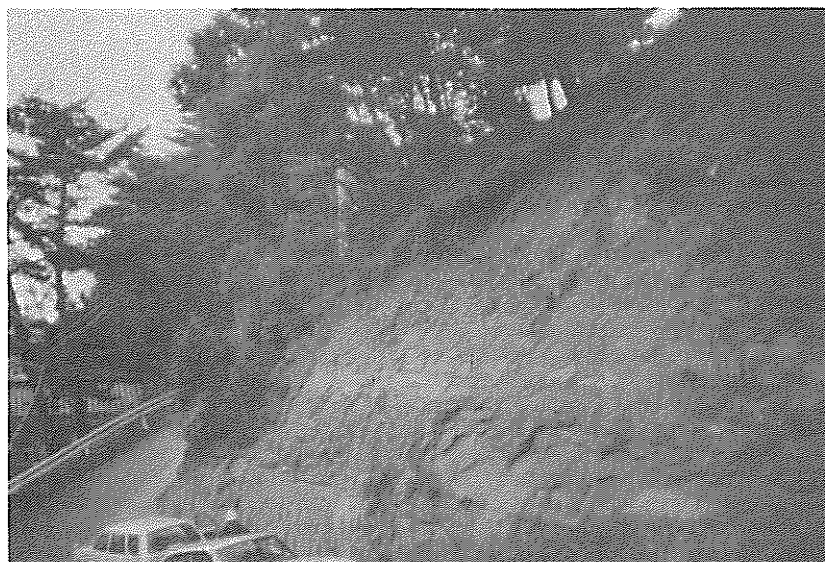
地質的にはこの地区は新第三紀層中新世久利・川合層に相当する頁岩の分布域となっているが、このほか砂岩の露頭も多く見られる。さらに山頂部においては第4紀都野津層に相当する砂礫層が分布している。この都野津層と下位層とは不整合の関係にあり、その境界は標高50～53m付近でほぼ水平となっている(写真-5)。

写真-5 桜ヶ丘地区、久利・川合層と都野津層の境界

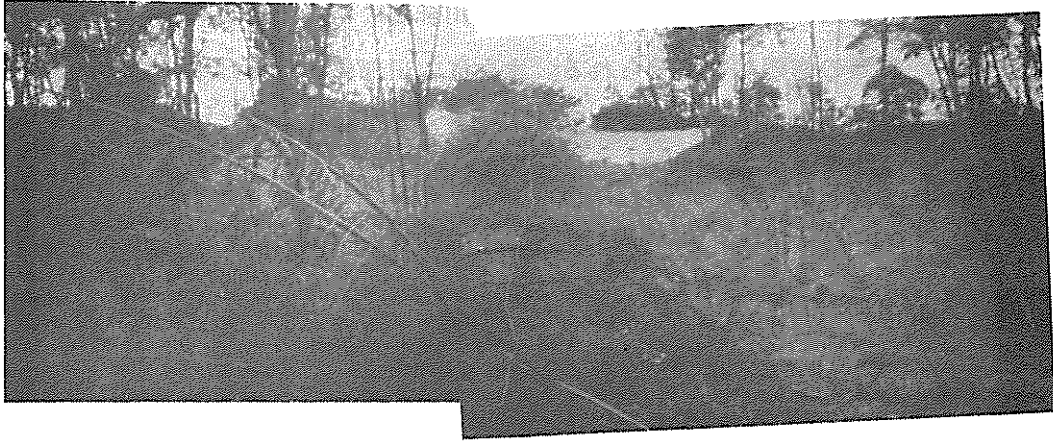
1地区は全般的に15～20°の緩勾配の斜面からなり、標高45m付近まで比較的新しい住宅街が形成されている。林地となっているその上部斜面は多少勾配が急となり、尾根の頂部付近まで最大落差2mに及び連続性を有する引張り亀裂が分布している。そのため立木も大きな変状を示し、あちこち傾斜しているものが多い。1地区の最も北側では巾・長さ約30mの崩壊性の地すべりが生じ、土塊が抜け落ちた。幸いにもこの部分では民家までの距離が長かったため、被害は最小限に食い止められた。移動土塊は赤褐色の玉石混じりの都野津層からなり、滑落崖の高さは10m以上に及んでいる。移動速度は大であったと考えられ、崩壊時には末端は水分を含んである程度拡散した。しかしながら調査時点ではこの付近は乾いた状況にあった。このブロックの状況を写真-6に示す。

写真-6 桜ヶ丘地区，1地区の状況

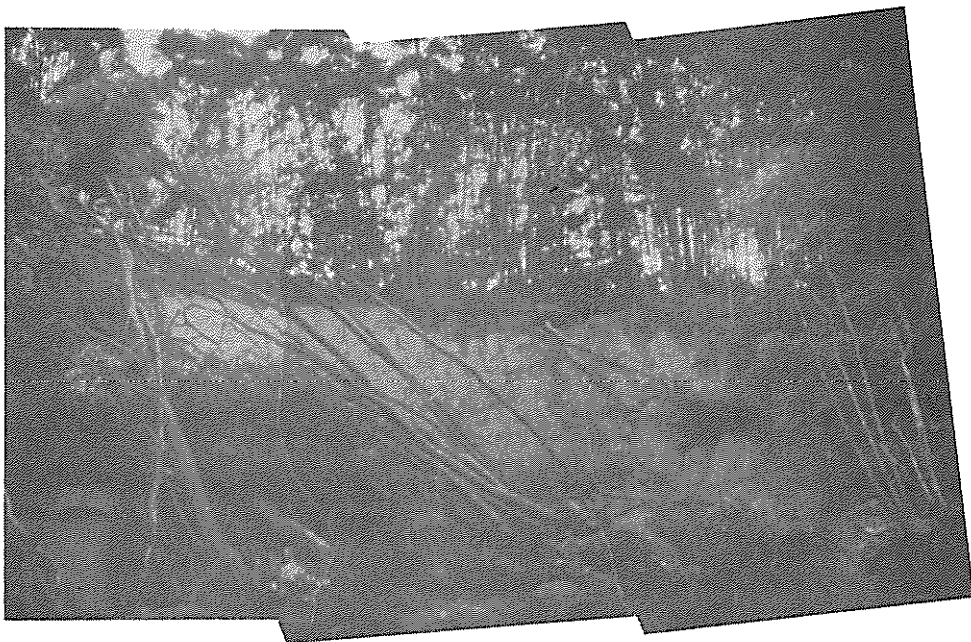
写真-7 桜ヶ丘地区，2地区の状況

墓地，畑地に大きな被害をもたらした（写真-7）。この崩壊性地すべりは、巾約30m，長さ約30mの規模で、下方の緩傾斜地へと押し出した。移動土塊は地すべりの頭部では1地区と同様，都野津層であり，多くの円礫を含んでいる。しかし中～下部においては風化砂岩あるいは頁岩の露頭が見られ（写真-8），その上にのっていた厚さ1～2mの表土層が滑落したものである。この部分では砂岩，頁岩の表面がすべりを規制している。

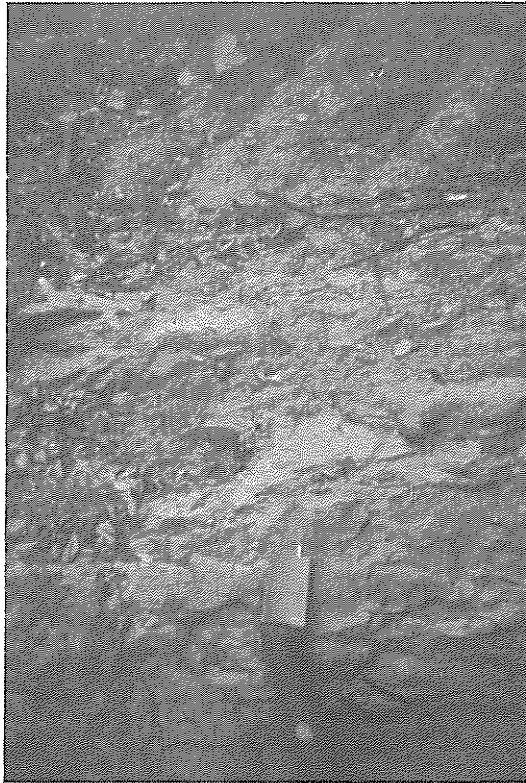
写真-8 桜ヶ丘地区，2地区に見られる頁岩の露头

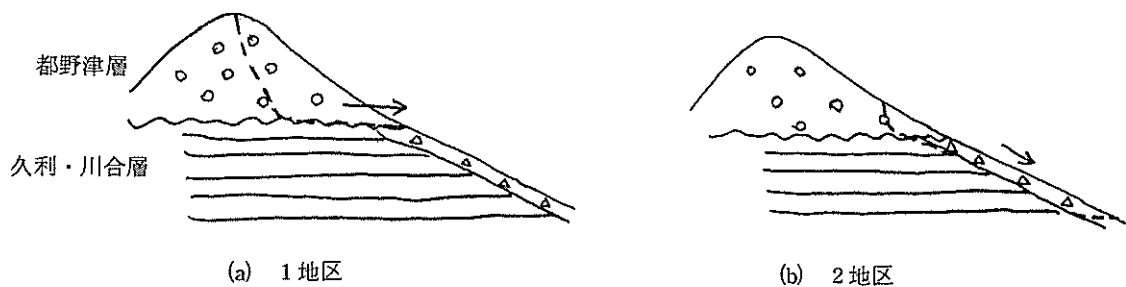
図-10 桜ヶ丘 1, 2 地区の模式断面図

このように，1地区と2地区のすべり形態は多少異なったものとなっている。両地区の断面を模式的に描けば図-10(a)，(b)に示すようになる。久利・川合層の頁岩類と都野津層の砂礫との境界面は標高50～53mにあつてはほぼ水平をなしているが，1地区のすべりは主としてこの境界の上部で発生している。それに対して地区のすべりはこの境界の上・下部にまたがって生じている。これらの地区の標高をみればそのことはさらに明らかとなる。そのため1地区ではいわゆる椅子型に近いすべり形態を呈し，2地区では表層のすべりが卓越す

ることになったものと考えられる。現在引張り亀裂が広く分布する1地区の南半分についても今後滑落が生ずるとすれば椅子型のものとなる可能性が極めて高い。代表断面として1地区の1-1測線の断面図を図-11に示す。

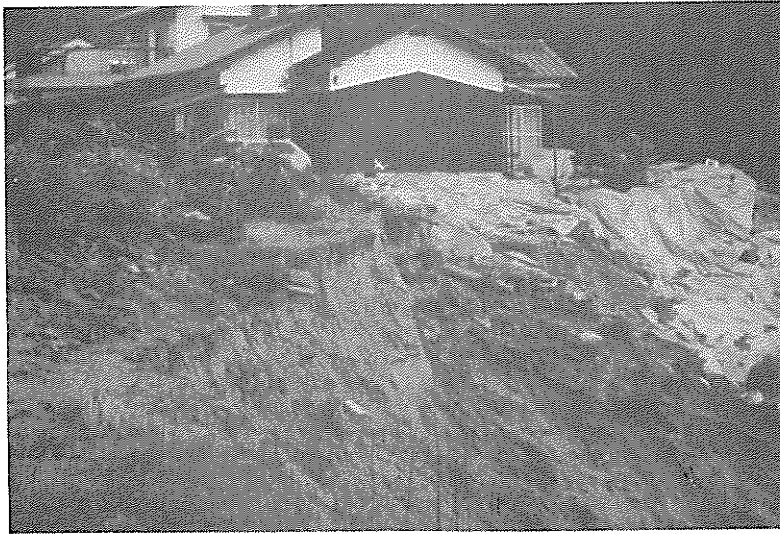
これら，陵線の東側に位置する1，2地区のほか，陵線の西側においても地すべりが活発化している（3地区）。西側斜面の上方及び下方には人家が建ち並び，下方斜面は急傾斜地崩壊防止区域に指定され擁壁等が施工されている。地すべりは半ば尾根状につき出た部分を取り巻くような形で移動し，尾根の両側で流れるような動きを示している。このため，滑落崖直上部の民家の足元がえぐられ，非常に危険な状態となっている。さらに末端部が泥流化した場合には，その下部に密集する人家に被害の発生することが危惧される。写真-9には滑落崖直上部の民家の状況を，また写真-10には移動層の主体は，1，2地区と同様円礫混じりの粘じりの粘性土であり，上部では2地区に近い移動形態を示している。ほぼ沢地形

写真－9 桜ヶ丘地区，3地区上部の人家の被災状況

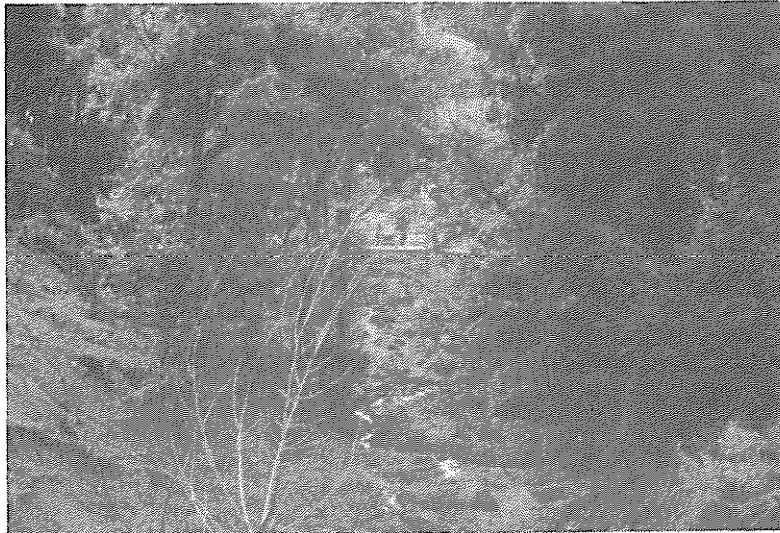
写真－10 桜ヶ丘地区，3地区地すべり末端の状況

に沿って移動しているため、水を含んで下部はドロドロしたような印象を与えている。

この地すべりの直接の原因は7月豪雨時の大量の降雨による間隙水圧の上昇である。その背景となる素因として、透水性の良い都野津層をのせた風化し易い砂岩・頁岩の存在があげられよう。

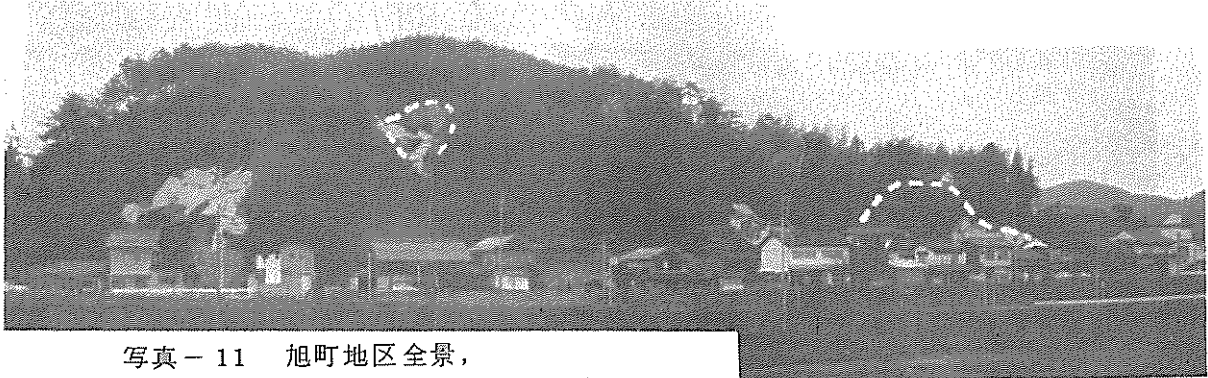
地すべりや地すべり性崩壊は延長約 1 km にわたって山腹に点々と発生している。おのおの規模は巾・長さともに数十メートルのものがほとんどであるが、斜面下部の平地には人家が密集しており、犠牲者の皆無であったことは不幸中の幸といふべきであろう。これら連続して分布する地すべりのうち、特に被害が大きかった区域の平面図を図-12 に、また全景を写真-11 に示す。

写真-11 旭町地区全景、
Bブロック（向かって右）と
Aブロック（向かって左）

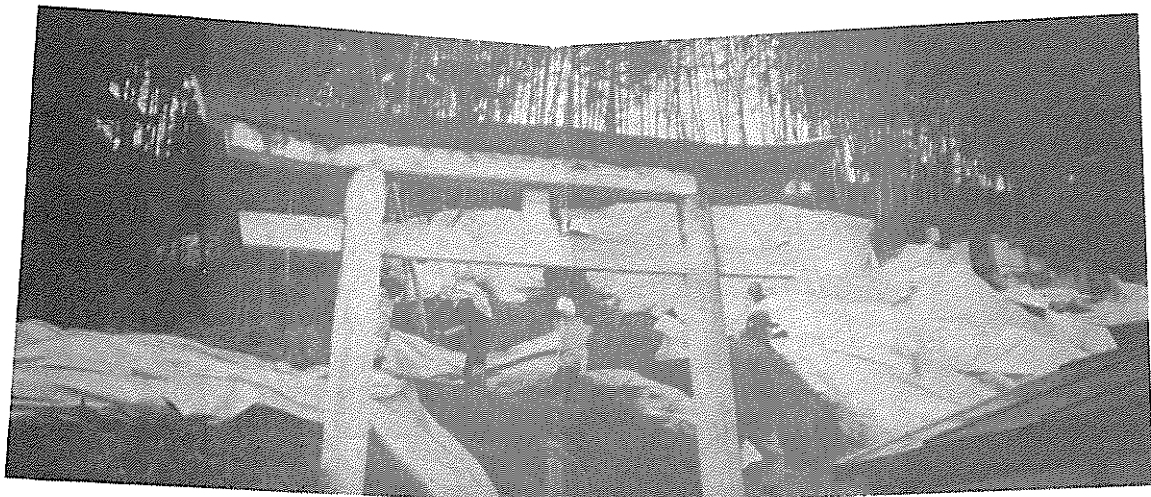
時間の制約のため、この地区で詳細に踏査可能であったのはBブロックのみであった。このブロックは巾約 30 m、長さ 30~40 m の規模で下方へ押し出した。そのため、この斜面の上部にある神社へ通じる参道が寸断され、斜面上の墓地に被害を与えた。（写真-12, 13）移動層はすべてが抜け落ちるという状況ではなく、落差 3 m 程度の主滑落崖と多くの引張り亀裂を伴った滑落であった。したがって移動土塊の多くは不安定な状態で斜面上に留まっている。一方、末端部には写真-14 に示す通り、かなりの土塊の押し出しが見られる。これら移動層は、益田層群が原位置で風化した砂質粘土層である。神社直下部の滑落崖と、斜面下部の民家の裏には泥岩の露頭がみられ、すべり面は比較的浅い位置に形成されている。地質調査ボーリングの結果得られた断面図を図-13 に示す。斜面は竹林で覆われており、水は豊富であると考えられる。

写真-12 旭町地区，斜面の変状

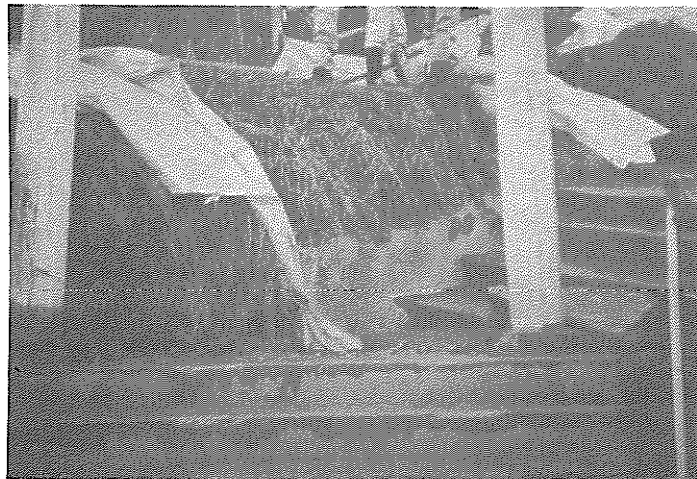
写真-13 旭町地区，神社への参道の変状

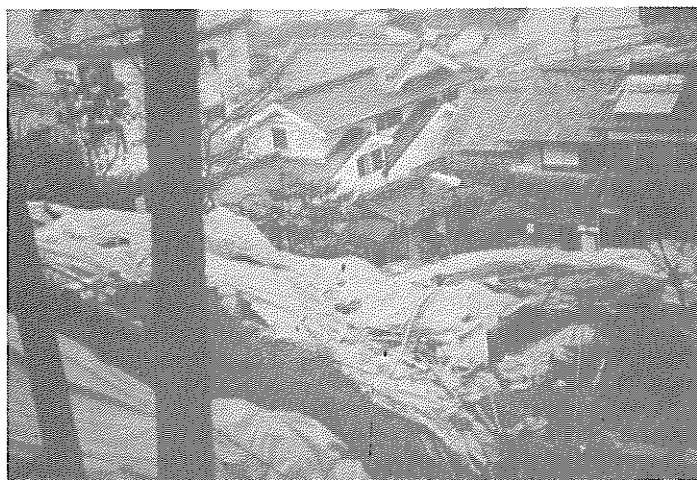
写真-14 旭町地区，末端部の押出し

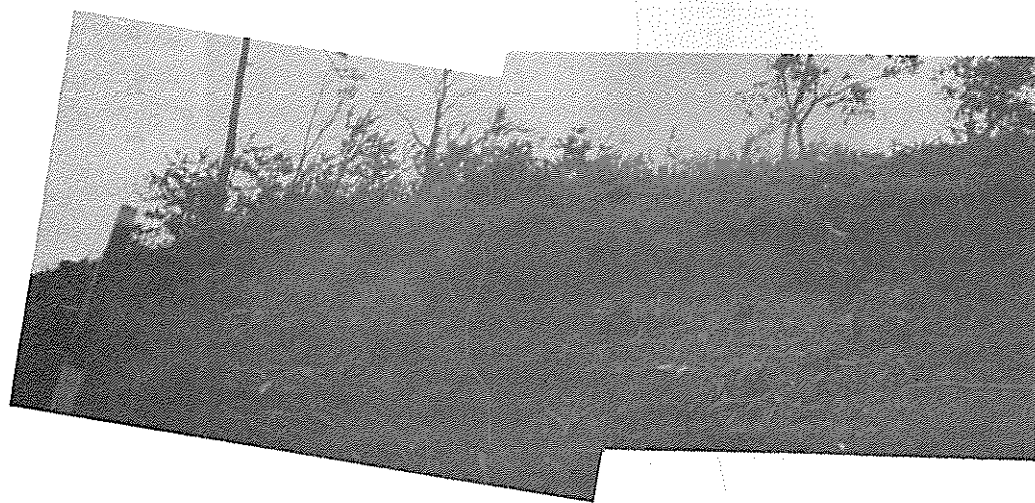
滑動を起こした部分は図15平面図に示したように3ブロックに分けられる。1ブロックは巾・長さとも20m内外で、尾根の頂部近くに1.5m程度の落差をもつ滑落崖を伴っている。写真-15は滑落崖の状況である。さらに詳しく観察すると、この滑落崖は写真-16に見られるような礫混りの堆積物（崖錐性堆積物？）からなっている。移動層の状況は、地表面に多くの引張り亀裂が発生することなく、頭部から末端までほぼ一体となって滑落した模様である。土地利用の形態からみれば水の豊かな地域ではあるが、斜面自体は主として松林からなり、比較的乾いた感じであった。このブロックの断面図を図-16に示すが、ボーリング調査の結果からも、礫混りの堆積物が移動土塊の主体をなしていることが確認できる。ブロック下部には人家が存在しているため、相応の対策が必要である。

写真-15 遠田地区，1ブロックの滑落崖

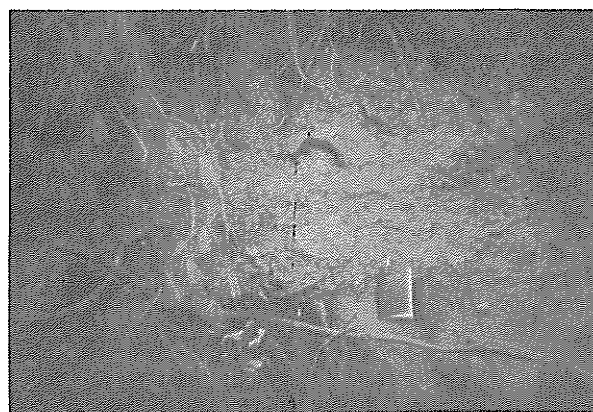
写真-16 遠田地区，1ブロック滑落崖に見られる礫混り堆積物

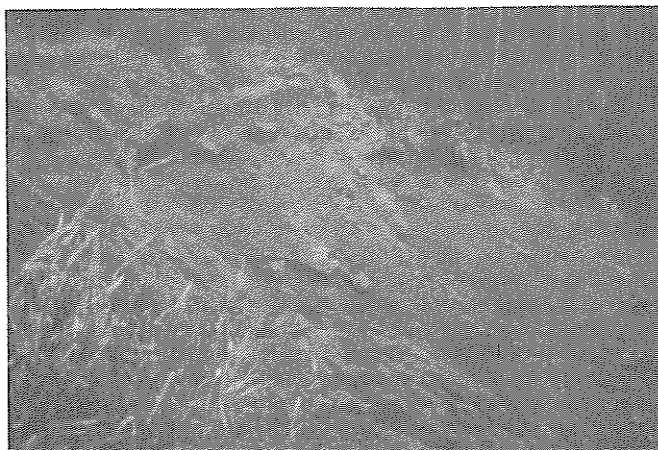
さらに2ブロックの東側には今回最も大きな移動を示した3ブロックが存在する。ブロックの中は約40mで、移動土塊は流動化し、その末端は農地を越えて県道まで流下した。移動距離は最大50mに上るものと思われる。このような移動状況を反映して、尾根頂部に近い地すべりの頭部には落差4～5mの滑落崖が形成された(写真-17)。この滑落崖はほ

写真-17 遠田地区，3ブロックの滑落崖

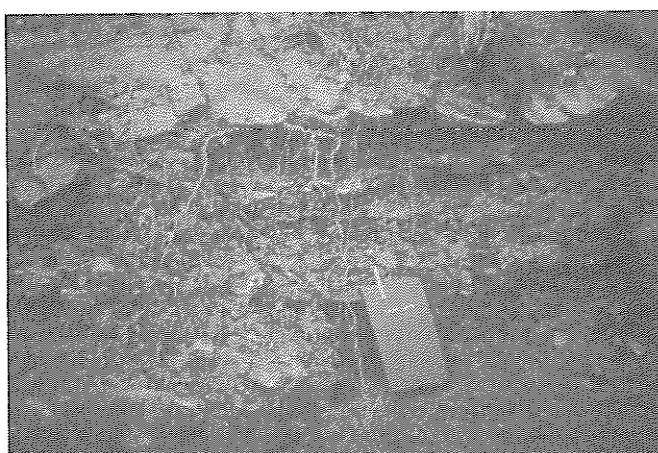
写真-18 遠田地区，3ブロック滑落崖に見られる風化頁岩

とんどが写真-18に示したような風化頁岩・砂岩からなり、表土層は0.5～1mほどの層厚であった。このようなことから、すべり面はある程度風化岩層を含んだ箇所に位置するものと考えられる。また移動層中にもかなりの量の風化岩が含まれていることも観察された。

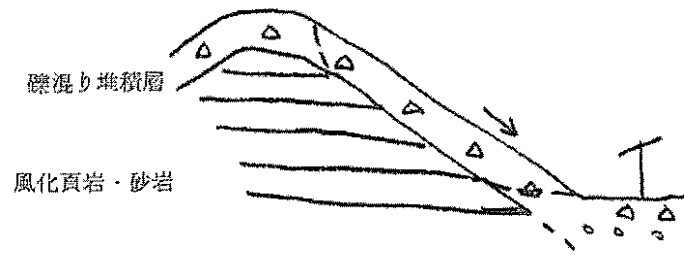
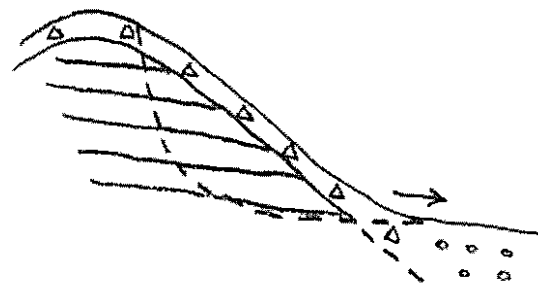
図-17 遠田地区 1, 3ブロックの模式断面図

1ブロックと3ブロックとの移動形態が異なることは地表に現れた現象面からも明白であるが、両ブロックの断面形状も明らかに異なる。それらを模式的に表現すれば図-17(a)，(b)のようになる。しかしながら3ブロックにおいても、滑落崖からの湧水等は調査時点においては観察されず、1ブロック同様に乾燥した感じであった。写真-19に3ブロックの全景を示す。

ボーリング等が施工されている。そしてこの地区にあつては7月の豪雨時にもさしたる斜面の変状は認められなかったということである。このような点からみれば、1, 2ブロックにおいては礫混り堆積層と風化頁岩層の境界面、3ブロックにおいては風化頁岩・砂岩中のある弱面における間隙水圧が豪雨によって異常に高められた結果崩壊が発生したことが知れるであろう。

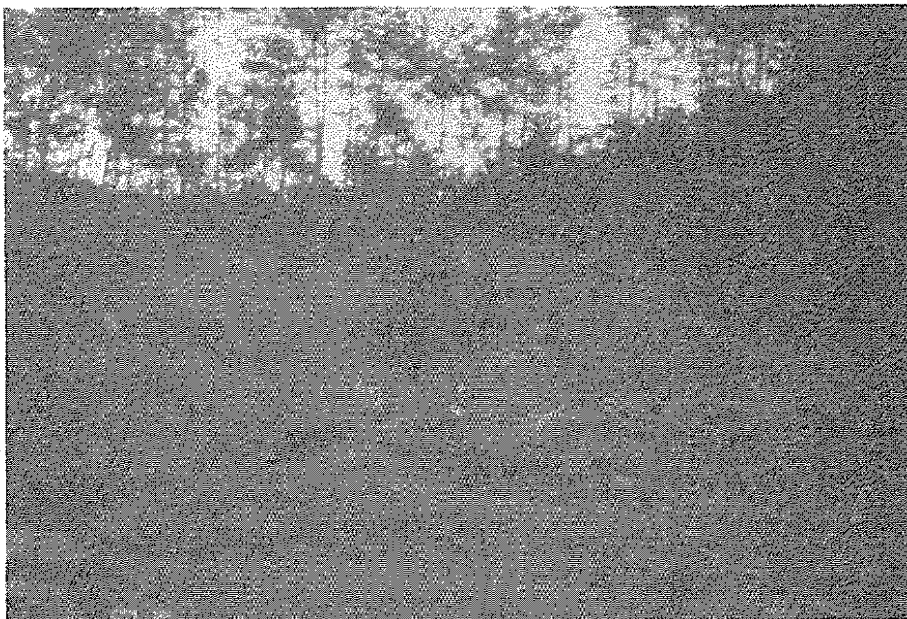
写真-19 遠田地区, 3ブロック全景

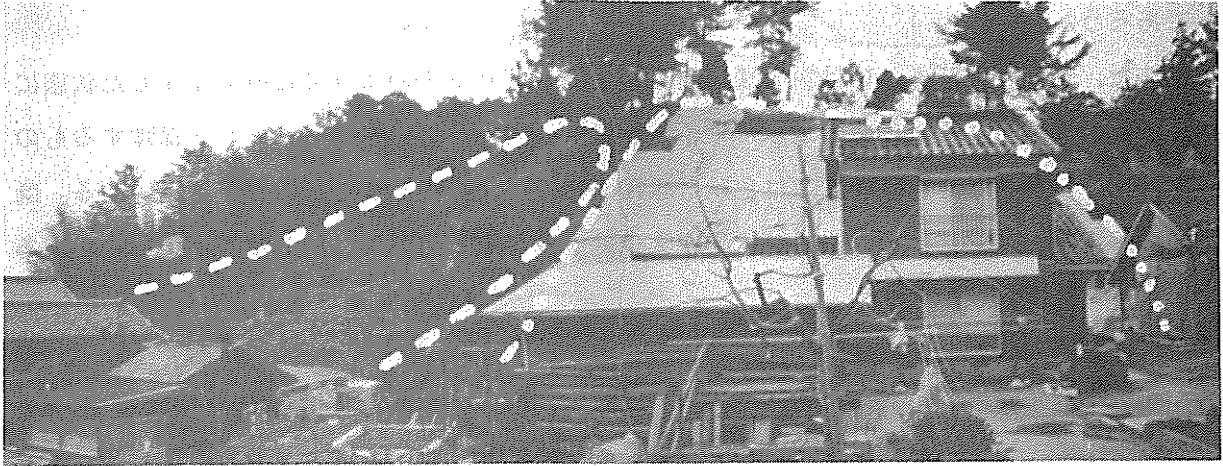
地すべりは標高35～40mのはぼ南北に伸びる小高い尾根の両側で発生している。滑動土塊は人命を奪い、民家を破壊した(写真-20)。図-19にこの区域の平面図を示すが、滑落の激しかったのは、A1、A2、C3などのブロックである。斜面長が限られているた

写真-20 中組地区，
A1(向かって右)及び
A2(向かって左)ブロック

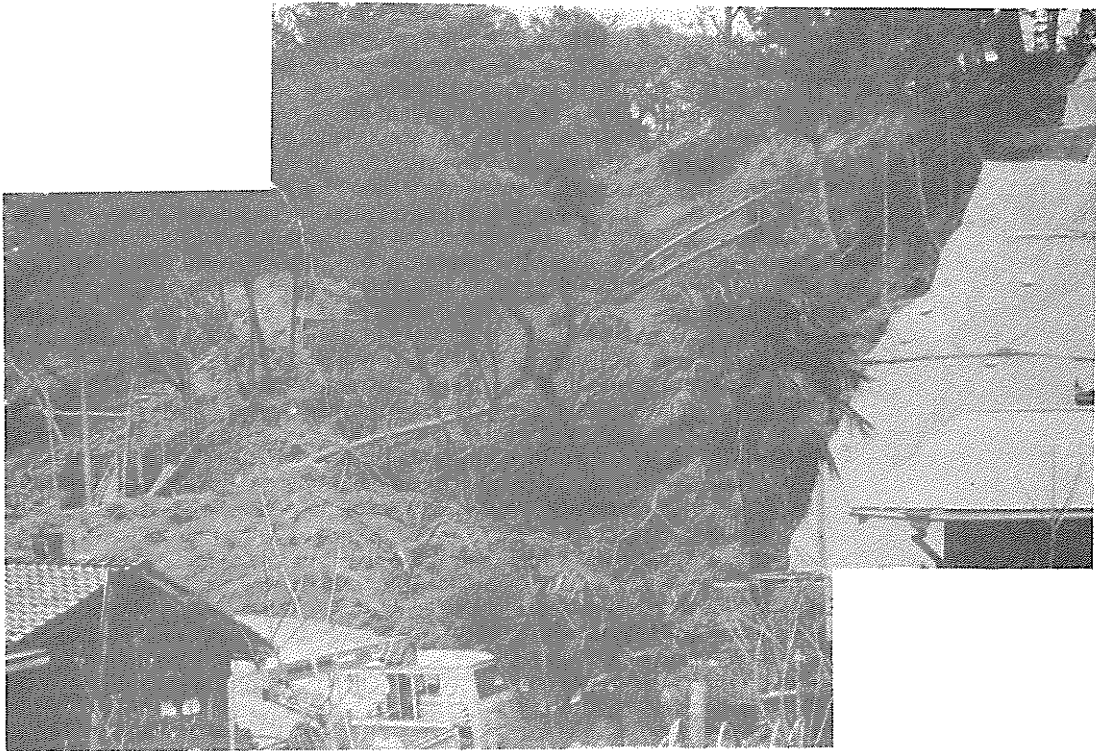
とりわけ滑動の激しかったのがA2ブロックである。ここでは下部の民家へ移動土塊が押し寄せ、犠牲者が出ている。斜面は主として松林からなっており、ブロックの規模は巾約50m、長さ約40mほどであった。滑落した土塊は地山からほとんど抜け出したような状況を呈し、運動の大きかったことを示している。このブロックの状況を写真-21に示す。そのため頭部の滑落崖の落差は3～4mに及んでいる。この滑落崖を観察すると、表土層はそれほど厚くはなく、せいぜい0.5～1.0m程度であった。その下部は暗緑灰色を呈する風化泥質片岩からなる(写真-22)。移動土塊の大半は少し強い力を加えるとボロボロとくずれるような強風化片岩であり、ある程度粒度の粗い崩積土を混じえる。これらは全体的に乾燥した印象であった(写真-23)。

写真-21 中組地区，A2ブロックの滑落状況

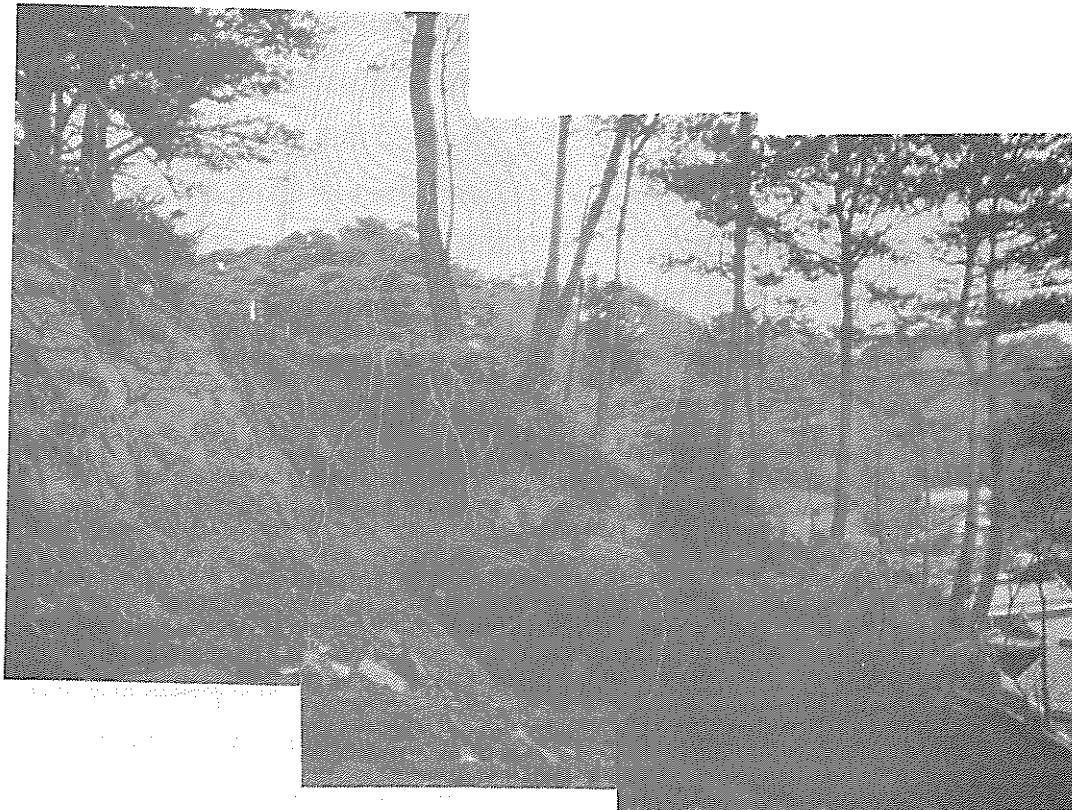
写真-22 中組地区，A2ブロックの滑落崖

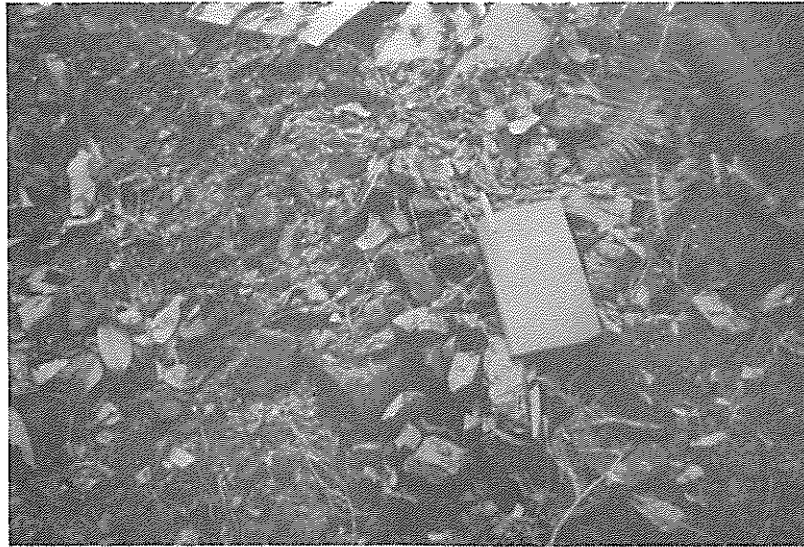
写真－23 中組地区，移動土塊の状況

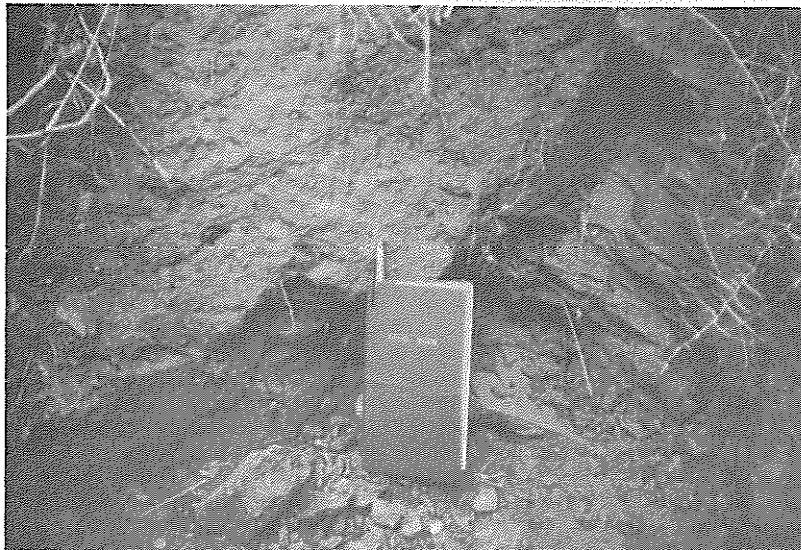
一方A2ブロックの北側に隣接したA1ブロックは巾・長さとも約30mほどの規模をもつ。移動はA2ブロックほどには激しいものではなかったが、落差を伴った明瞭な滑落崖が発生した。ブロック末端部にはコンクリートの擁壁が築かれていたが、地すべりの押し出しによって大きな変状を示した。このブロック上部の尾根筋の平坦地は墓地となっているが、その付近にも滑落崖にほぼ平行な引張り亀裂が生じた。調査時には斜面上で移動土塊を確認することはできなかったが、末端部ではA2ブロックと同様の強風化片岩の露頭が見られる(写真-24)。

写真－24 中組地区，A1ブロック末端に
露頭する強風化片岩

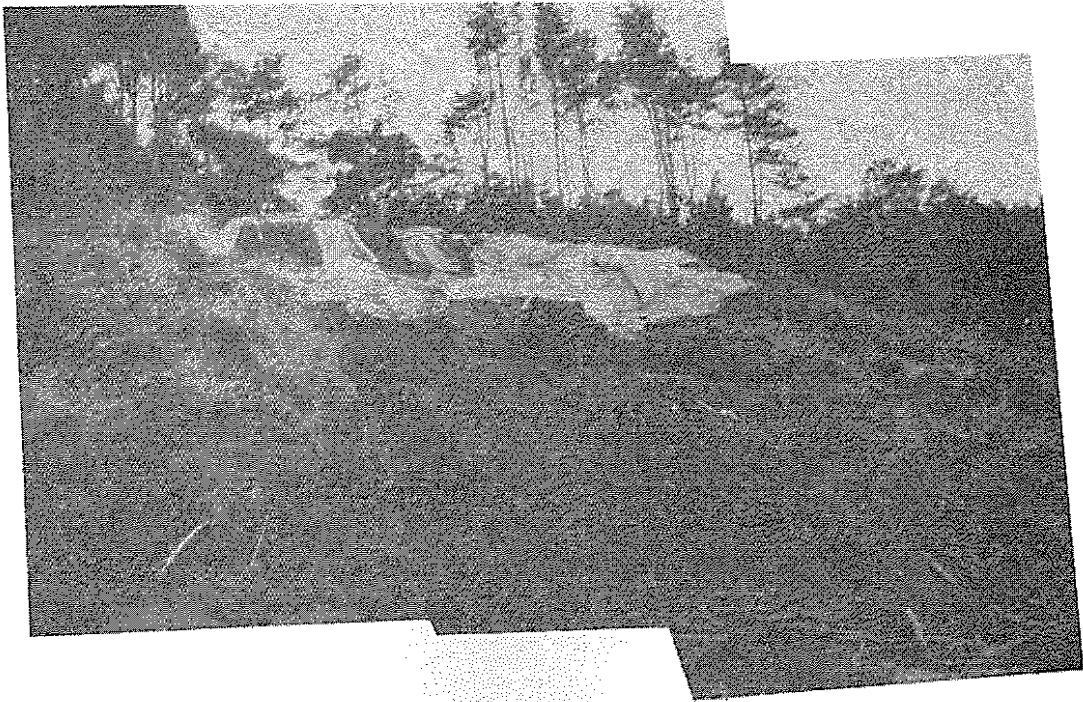
て斜面下部の民家まで達している。一方頭部の滑落崖の落差は最大2m程度に及んでいる（写真－25）。ブロック内の土塊は大きな移動量のためかなり乱された状況となっている。末端部が流動化したことを考えると、移動層の材料はA2，A1ブロックなどよりも細かかった可能性がある。あるいは現地では確認できなかったが、尾根を介してC3ブロック側が流れ盤構造をなしていることも考えられる。C3ブロックの下部の道路に沿って比較的新鮮な片岩の露頭が観察される。地すべりブロック内の片岩の風化は非常に進んでおり、この露頭とは明らかに風化の程度が異なっている。

写真-25 中組地区, C3ブロックの滑落崖

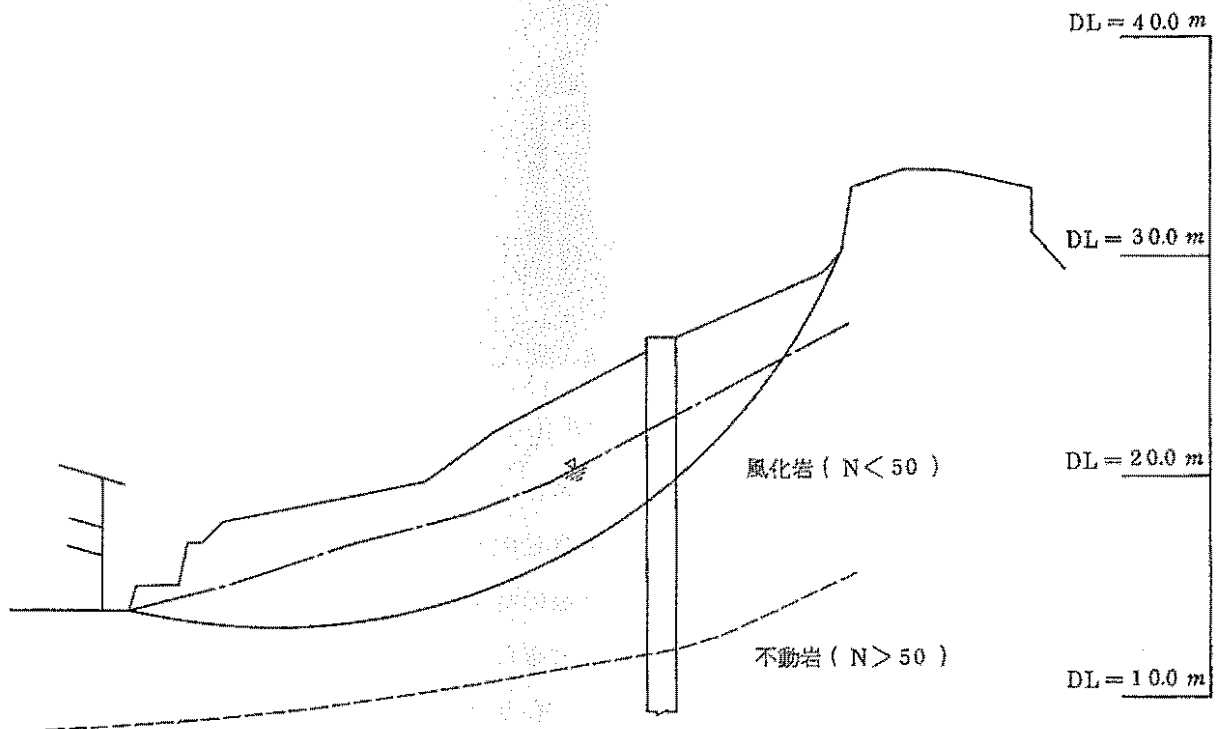
図-20 中組地区 A2ブロック断面図

いずれのブロックも移動土塊は粒径が大きいいため乾燥しており、また地下水位も通常はかなり低い。代表断面としてA2ブロックの断面図を図－20に示す。地質調査ボーリングがA2ブロックに1本実施されたが、すべり面はある程度想定せざるを得ない。表土層が薄

く、その下部が風化片岩となっていることからすべり面は風化岩中に形成されていることはほぼ確実である。また、その深度はブロックの規模から考えて10 m以浅と思われる。

地すべり発生のメカニズムを考察すれば、素因としての地質条件（ボロボロの強風化片岩）があげられる。加えて記録的な豪雨によって地すべり地内の間隙水圧が異状に高まり、すべ

り面のせん断抵抗力が低下したことが直接の引き金になったものと考えられる。

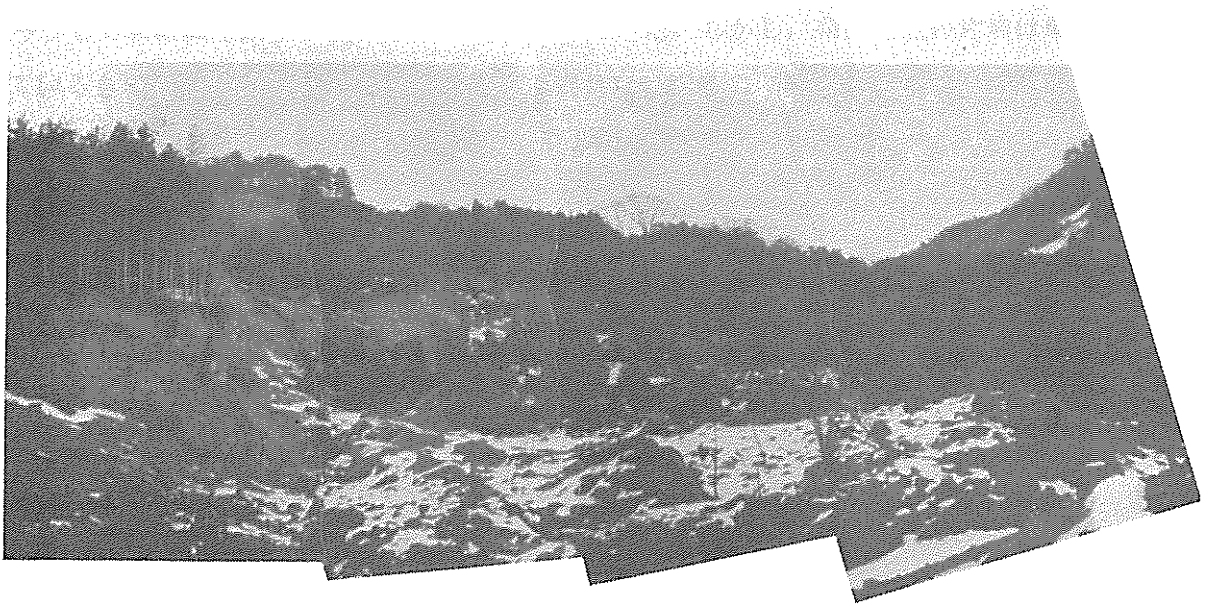
有するひとつの地すべり地形の中の一部と見られる。滑動ブロックは巾約100m、長さ約150mの規模をもち、末端部は三隅川に向かって約25m程押し出した。図-22に当地区の平面図を、また、写真-26に地すべり全景を示す。斜面の地表面勾配は20～35°程度で、一般的な地すべりに較べると急傾斜といえる。

前述した通り、斜面の傾斜が急であったため、風化片岩を主とした移動土塊は三隅川へ向かってかなり抜け落ち、滑落崖の高さは最大10m以上にのぼる。現在、この移動土塊自体は安定

写真-26 桑原地区全景

を保っているが、滑落崖より約100mほど上部の林道沿いに引張り亀裂が発生している。この位置は平面図から見る限り、ちょうど地形の変換点にあたっている（上部斜面急～下部斜面緩）。これは地すべりの頭部もしくはひとつの地すべりブロックの頭部がこの林道付近にあることを暗示しており、今後は既に抜け落ちた土塊の安定を図ること（特に末端部の洗掘防止）は元より、滑落崖の上部斜面の安定化対策も推し進める必要がある。

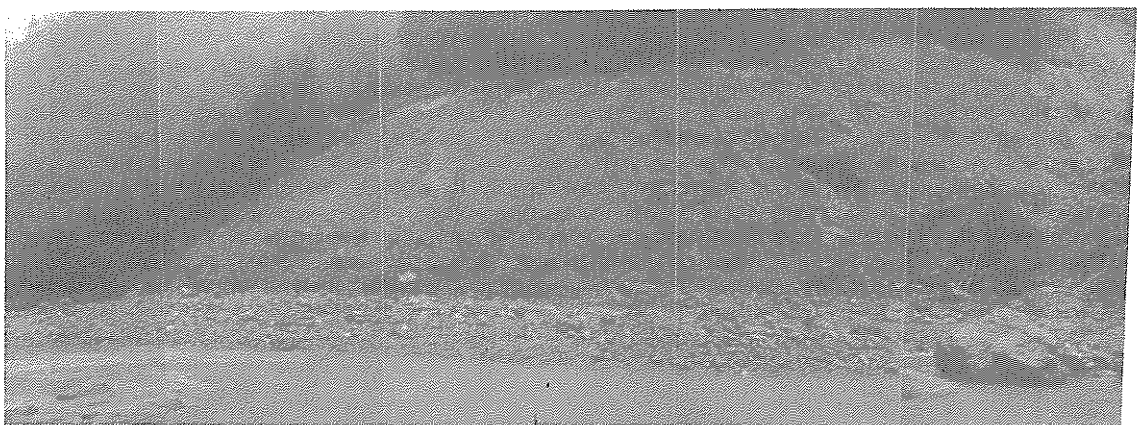
さらに、滑落したブロックの西側斜面（三隅川下流方向）末端部は、写真-27に示すように、三隅川によってかなりの洗掘を受けており、これに続く上部の地すべり地形を呈する斜面の安定性も危惧される。

写真-27 桑原地区，斜面末端の洗掘状況

この地すべりの発生機構を考察すると素因としては風化の進んだ泥質片岩が急な斜面上に存在したことが考えられる。直接の誘因としてはこの斜面がちょうど三隅川の水衝部に当たっており、流量を増した河川水によって末端部が洗掘されたことがあげられる。足元の洗掘に伴って上部に続く斜面が一気に崩落したものであろう。このほか、豪雨による地下水位の上昇、河川水の上昇による斜面末端部の間隙水圧の上昇等が考えられよう。

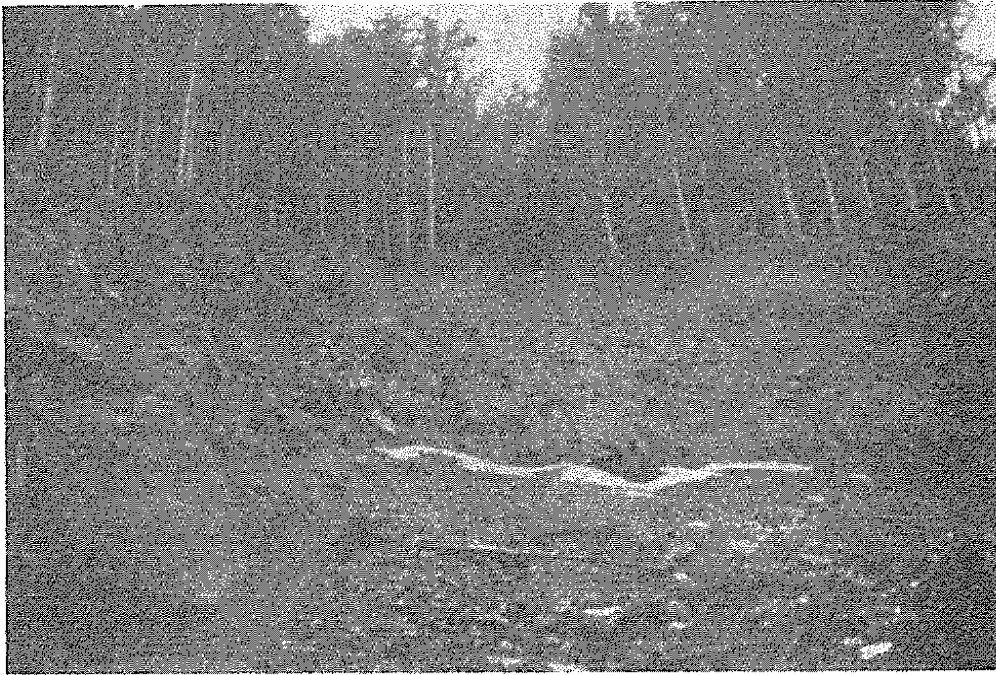
滑落崖の状況は写真-28に示す通り、表土層は薄く、せいぜい1～2mの層厚であった。その下部には風化して亀裂の多い泥質片岩の層が見られ、ところどころに赤褐色の風化石灰岩（写真-28右側）が分布する。また、泥質片岩が強風化作用を受け粘土化している部分も観察される（写真-29）。前出の中組地すべりも泥質片岩を基盤岩としているが、移動

写真-28 桑原地区，滑落崖の状況

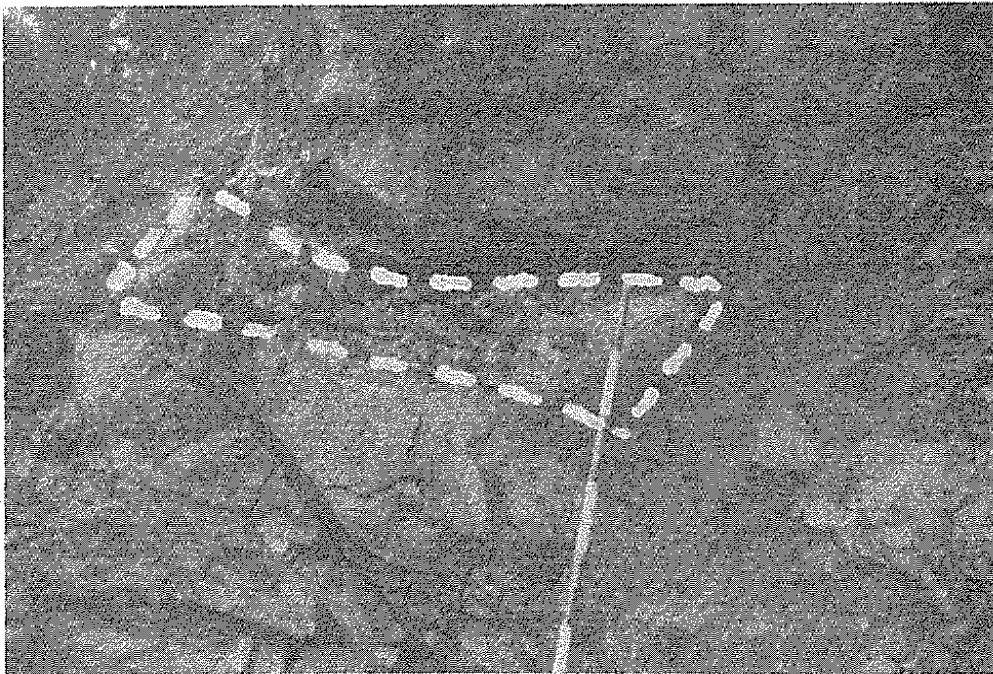
写真-29 桑原地区，粘土化した片岩

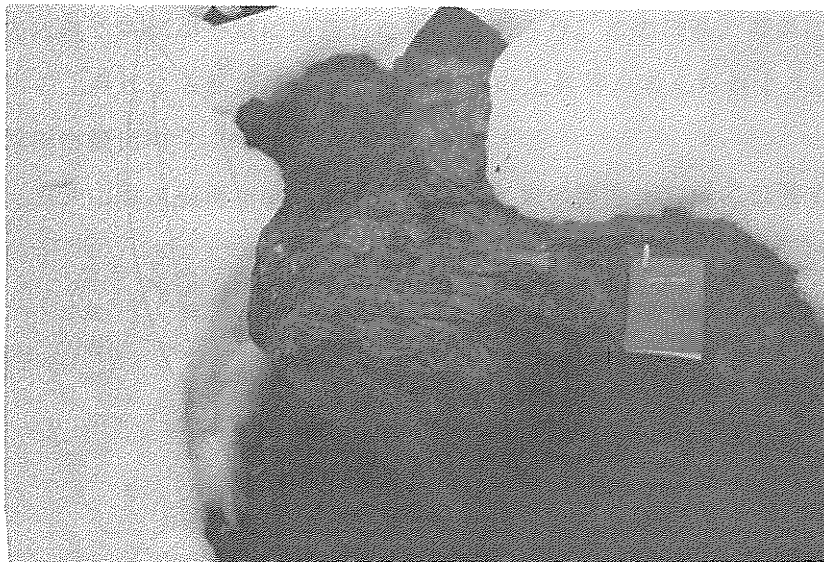
層の材料には大きな相違が見られる。中組地すべりにおいては移動層であった風化片岩はかろうじて岩組織を残す程度にまで風化が進んでいた。しかし、桑原地区の片岩は風化は受けているもののハンマーでたたいても容易に割れない程度の硬度を保っている。写真－30には移動層を構成する片岩の状況を示す（中組地区の移動土塊を示す写真－23と対比されたい）。

写真－30 桑原地区，移動岩塊（泥質片岩）

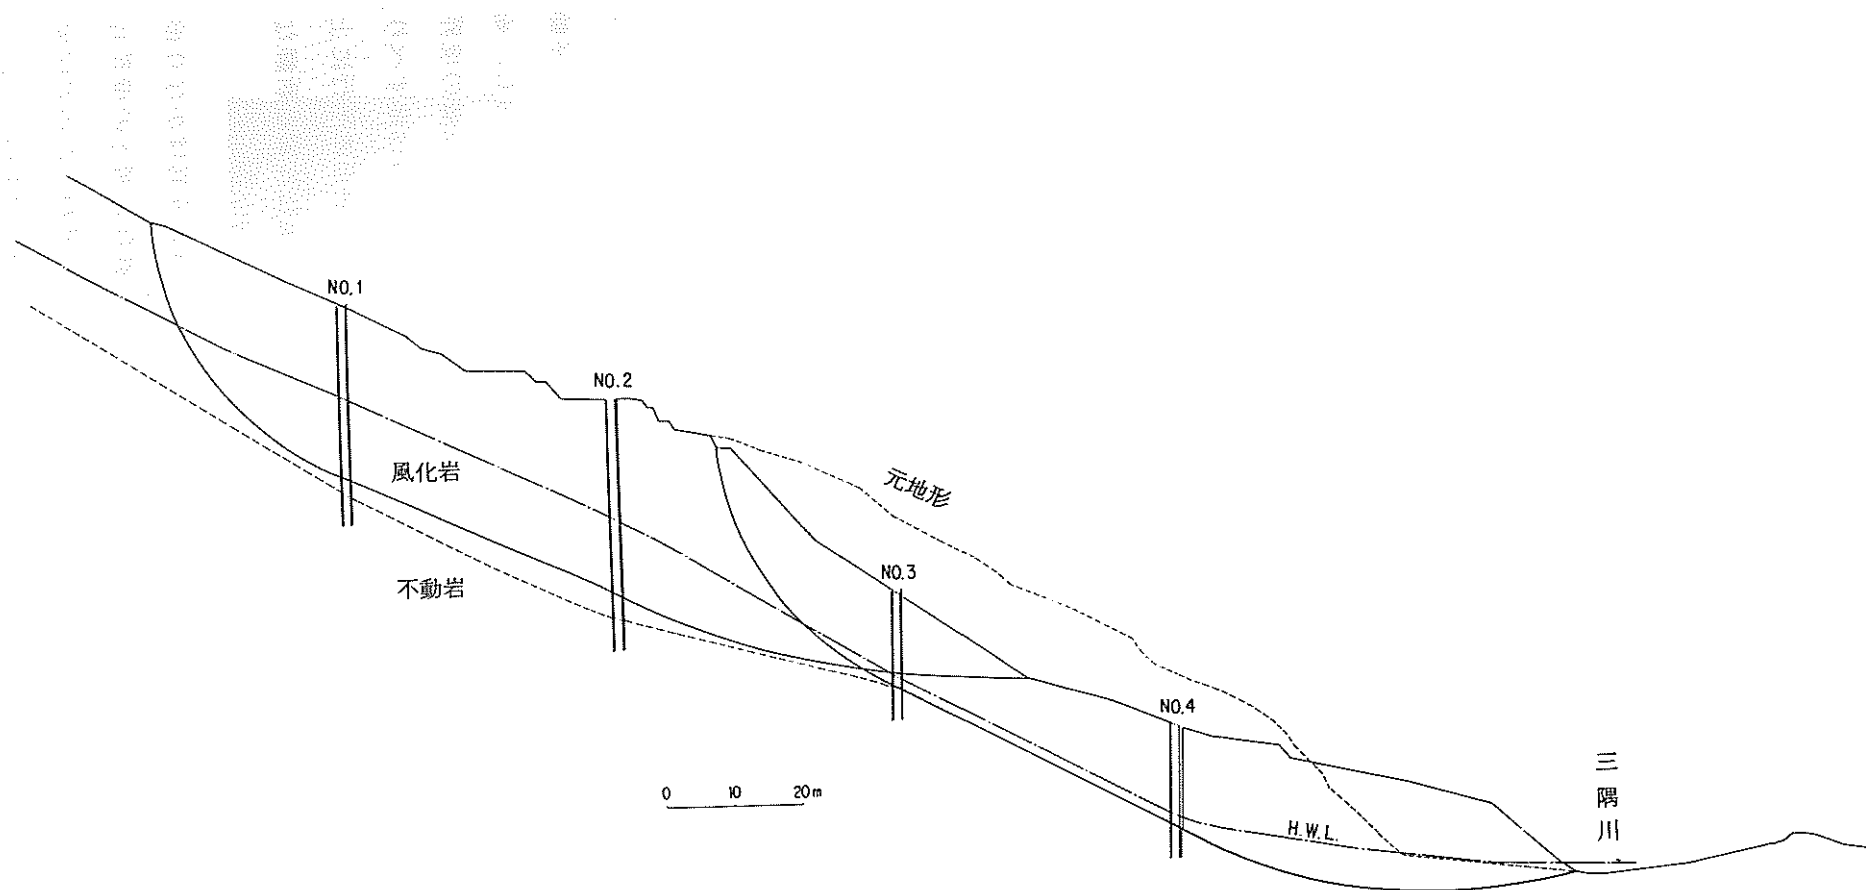
圖—23 桑原地区断面图

地質調査ボーリングは、滑落ブロック内で2本、その上部斜面に2本なされている（図－23）。滑落ブロック内で実施されたボーリングのコア（No.3, No.4孔）を見ると、移動層と不動層の境界は非常に明瞭である。移動層は破碎されて粉々になっているのに対し、基盤岩を構成する片岩は概ね柱状の良好な状態で採取されている。現在不動層と移動層の境界はNo.3, No.4どちらのボーリング孔においても深度15m付近にある。この位置は地すべり発生前の地表面から勘算すると深度約25mとなる。さらにこの境界をほぼ斜面に平行に上方へ延長すると上部のボーリング孔（No.1, No.2孔）において確認された風化片岩と新鮮な片岩との境界に概略一致する。

滑落崖上方で掘削されよNo.1, No.2孔のボーリングコアにおいても、風化片岩はかなり細かく破碎を受け、あちこちに軟弱な粘土をはさむ。基盤となっている新鮮な片岩との境界もはっきりとしており、風化片岩層はいかにも過去の地すべり移動によって碎かれたかの印象を与える。No.2孔には深度19m～28m付近に風化石灰岩が見られるが、滑落崖において

観察されたように、転石状に混入していた可能性が高い。風化片岩と基盤との境界部は潜在的なすべり面としてチェックしておく必要がある。
