土研資料 第2077号

昭和58年7月豪雨による島根県の地すべり災害 現地調査報告書

昭和59年3月

建設省傾斜地保全課
土木研究所地すべり研究室

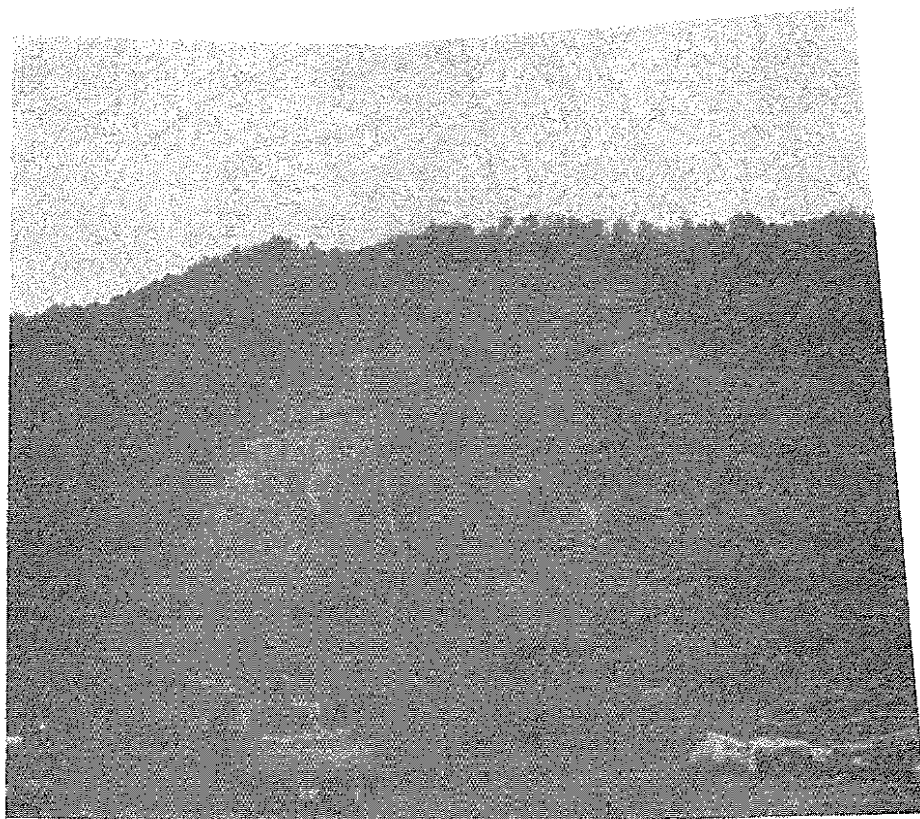
崖壊性地すべりは若干等高線の張り出した、半ば尾根上の斜面に発生し、巾約50m、高さ約80m、移動土量約15,000m³に及ぶ大規模なものであった。そのため斜面直下部の集落において死者15名、全壊7戸という大きな被害を生じた(写真-31)。滑落の速度は斜面が急なため、相当速かったものと推定される。加えて、記録的な豪雨によって大量の水が加わり、末端部は流動化して斜面下部から最大200m程度広がった。崩落した土塊の大部分は地山から抜け落ち、わずかに凹状の崩壊跡地の中央部以下に薄く小円錐状を呈して残存

写真-31 中場地区全景

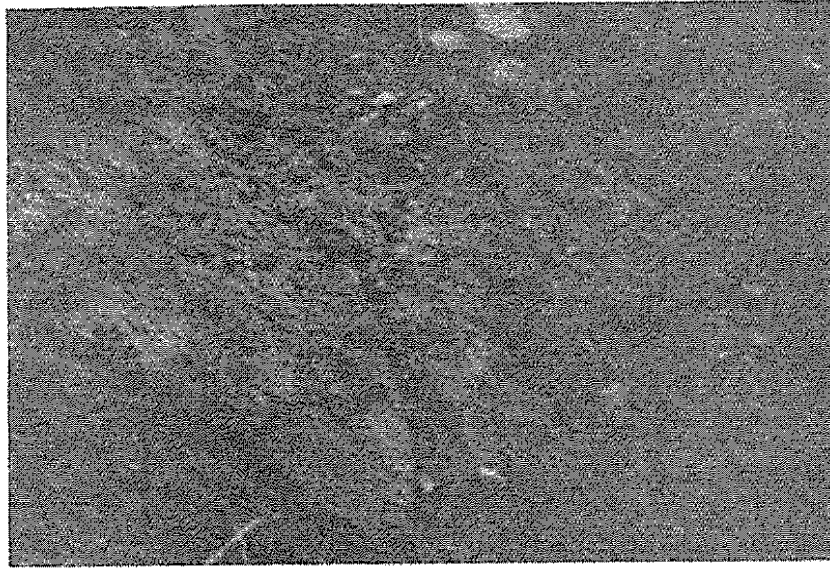
経てからその発生に至るような傾向が認められる。最近のものではたとえば、昭和57年に発生した奈良県西吉野村の和田地すべりなどの例があげられる(図-2.9)。このような現象は、斜面を構成する地質・地質構造、あるいは土質等と密接に関連する水分条件(超過保留量、中間流出量等)に支配されているものと考えられる。中場地区の崩壊直後に斜面中央部から大量の水が噴き出したとの報告や、現在でも斜面に多量の湧水が見られること(写真-3.2)、さらに竹林の分布状況などから、この地区は元来水の豊富であったことが推定される。

写真-32 中場地区，崩壊斜面からの湧水状況

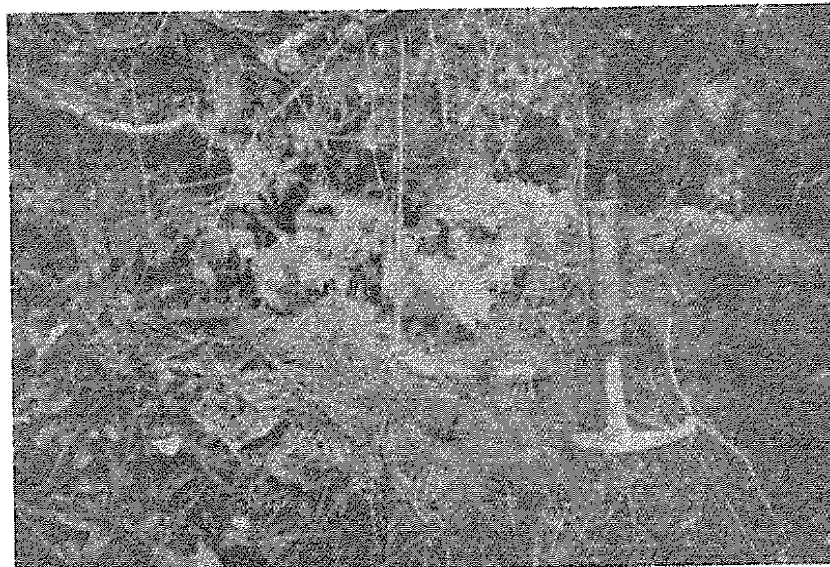
崩壊の頭部より上方に続く斜面上には現在数条の亀裂が見られる(写真-3.3)。その中には苔むしたようなものもあり、崩壊の徴候が古くから存在したことを示している。この上部斜面は今回の崩壊によって足元をすくわれたような形となっており、崩壊のこれ以上の拡大を防止する意味からも、万全の対策が必要であろう。

写真-33 中場地区，崩壊の上部斜面に見られる亀裂

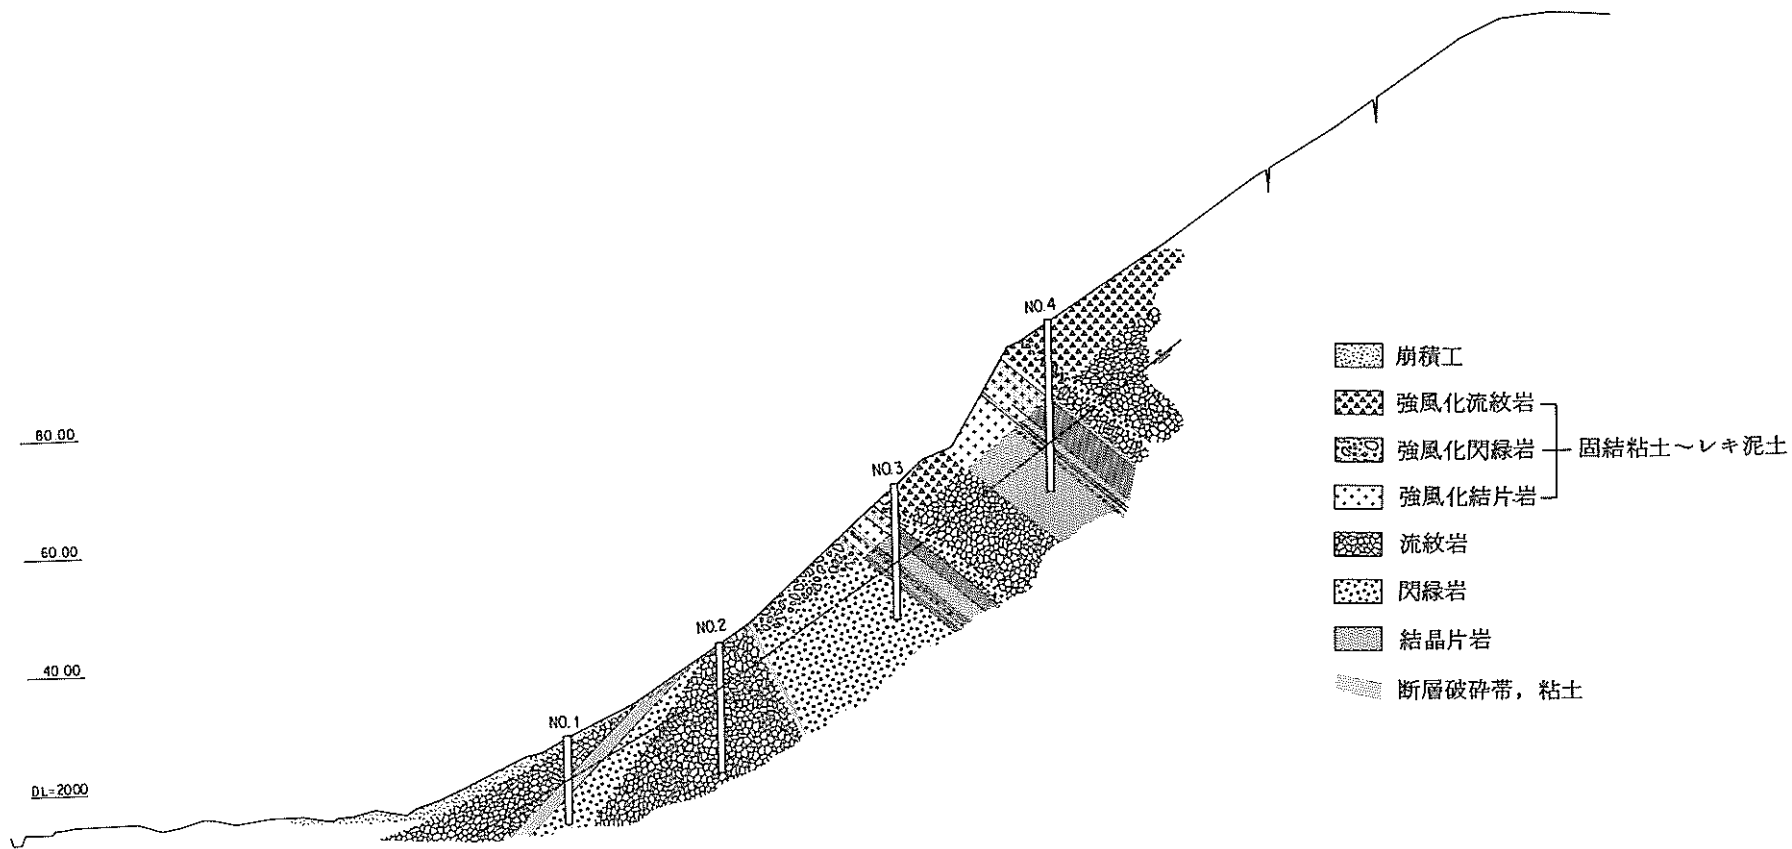
图-30 中 場 地 区 断 面 图

地質調査ボーリングは平面図に示した位置でなされている（No.1～No.4）。No.1孔を除くと、いずれのボーリング孔も移動土塊の抜け落ちた部分で掘削されているため、浅い位置から岩が見られる（図-30）。ボーリングコアを見ると複雑な地質構造を反映して、結晶片岩、閃緑岩、流紋岩が交互に現れ、ところどころに破碎を受けた層をかんでいる。移動層と不動層の境界は元の地表面から約10m程度の位置にあたる。

一般的には、地すべりは「すべり面」と称するせん断面が粘土中（いわゆる「地すべり粘土」）に形成されていることが崖崩れと異なる大きな特徴となっているが、中場地区の場合には連続した通常のすべり面が存在したとは考えにくい。むしろ運動形態は崖崩れに近く、斜面下方の弱い部分に端を築いた崩壊が瞬時にして上方の斜面に転播していったような現象

この崩壊性土すべりは、斜面のところどころにある程度連続性をもって存在する粘土化帯が、豪雨に伴って増加した地下水を遮断し、その結果間隙水圧が異状に上昇するとともに、滑落斜面自体も雨水によって飽和状態となり、せん断抵抗力が減じられて発生に至ったものと推測できる。

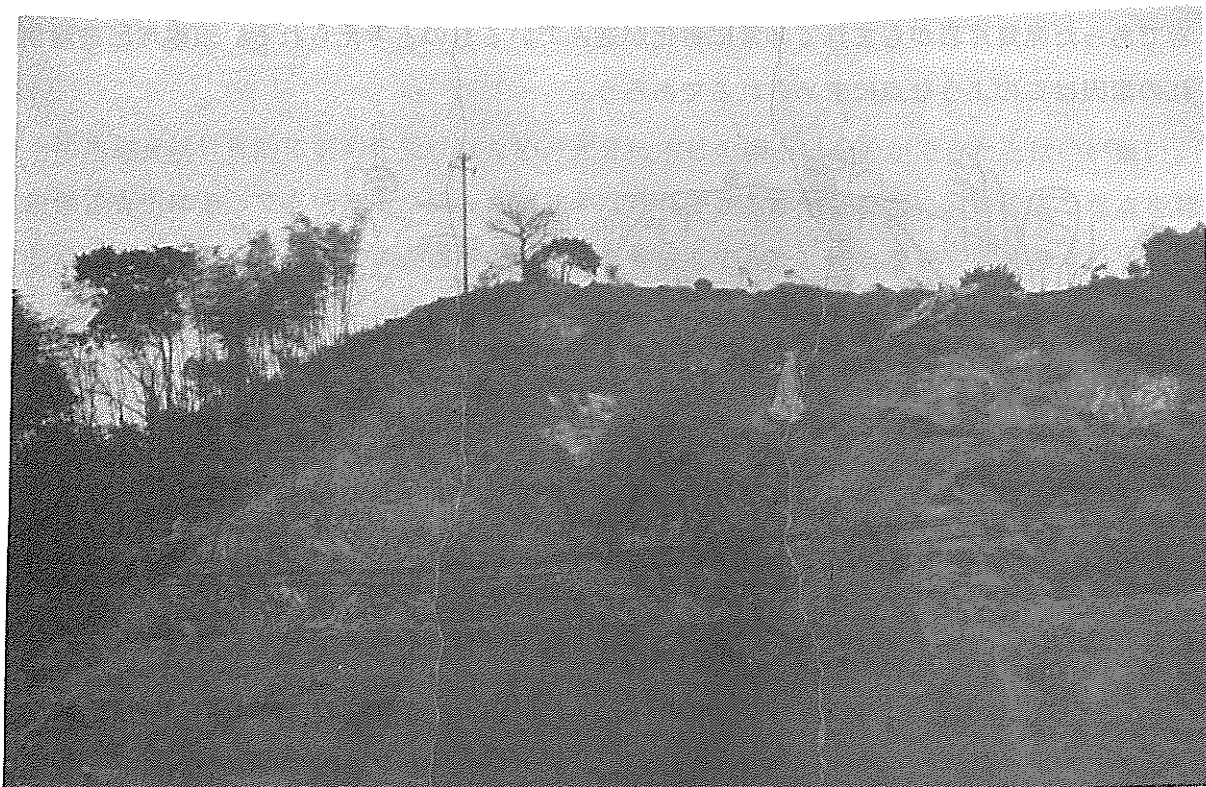
須津地区は三隅町の中心部から西へ約 4.5 km の日本海沿いに位置する。図-31 には付近の地形図を示す。崩壊は巾約 40 m、高さ約 30 m、深さ 3~4 m、土量約 4,000 m³ の規模で発生した。この崩壊のため、13名の尊い人命が奪われ、家屋 5 戸が全壊した（写真-34）。図-32 には模式的に平面図を示す。

写真-34 須津地区全景

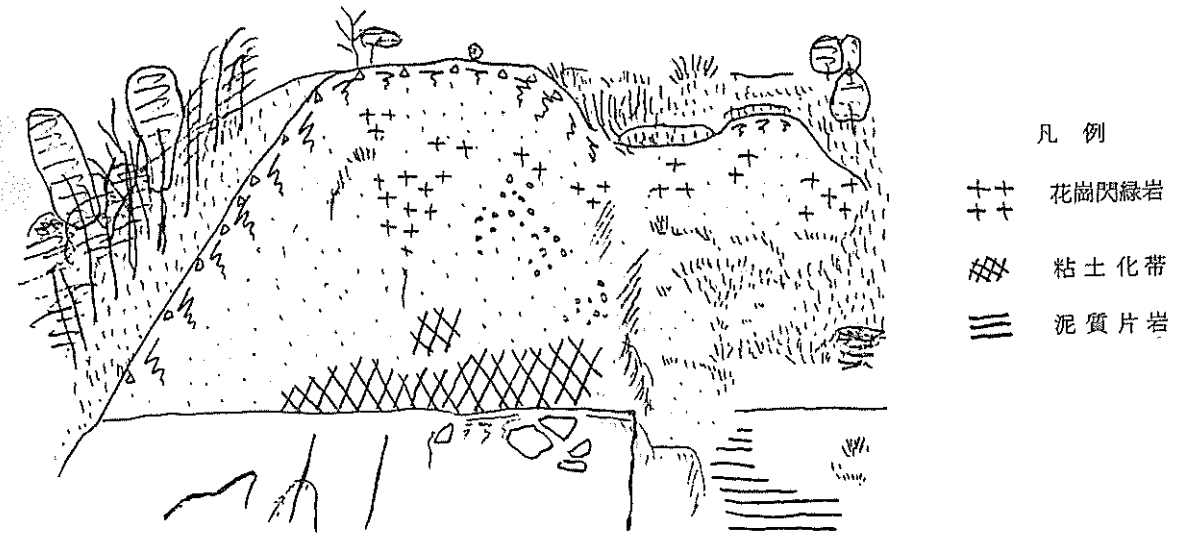
図-33には崩壊斜面の大まかなスケッチを示す。時間の制約のため斜面上部まで踏査することはできなかったが、下部からでも花崗閃緑岩の露頭は容易に確認することが可能であった。斜面中央部には青灰色の粘土化帯（泥質片岩起源？）が認められ、さらに斜面末端部の右方では、泥質片岩の露頭が見られた。この付近では花崗閃緑岩の貫入に伴って元々の母

岩であった泥質片岩がもまれて非常に劣化が進んでいるものと考えられる。須津地区の崖崩れの素因はこのように求められるであろう。

図-33 崩壊斜面スケッチ（写真-34）より

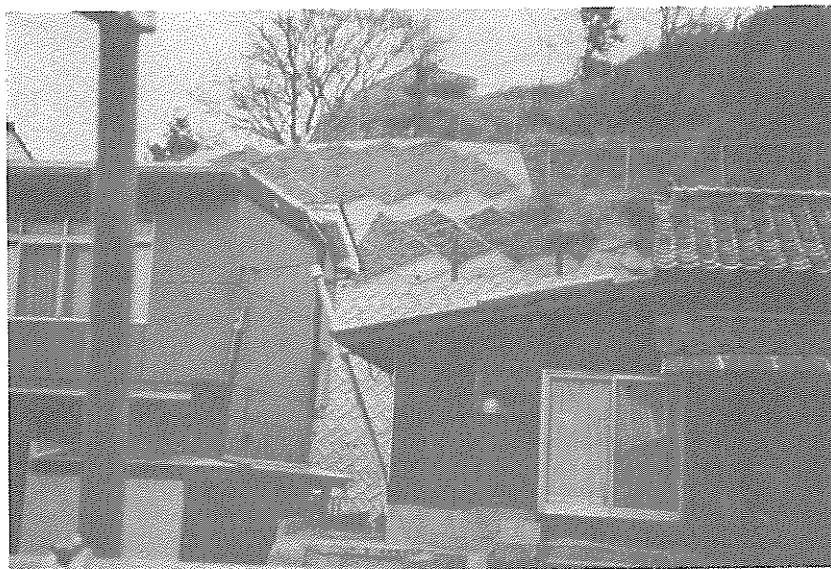
最後に特記すべきこととして、崩壊斜面と谷をはさんだ反対側の斜面においては急傾斜地崩壊防止工事が施工されており、今回の豪雨によっても何らの変状を示さなかった。（写真-35）防止工事の効果を雄弁に物語る事例のひとつとして記録されるべきであろう。

写真-35 須津地区の反対斜面，防止工事が施工済で，変状は見られない。
