土木研究所資料

昭和58年7月山陰豪雨災害における
土石流災害等に関する調査報告書

昭和59年1月

建設省土木研究所
砂防部砂防研究室

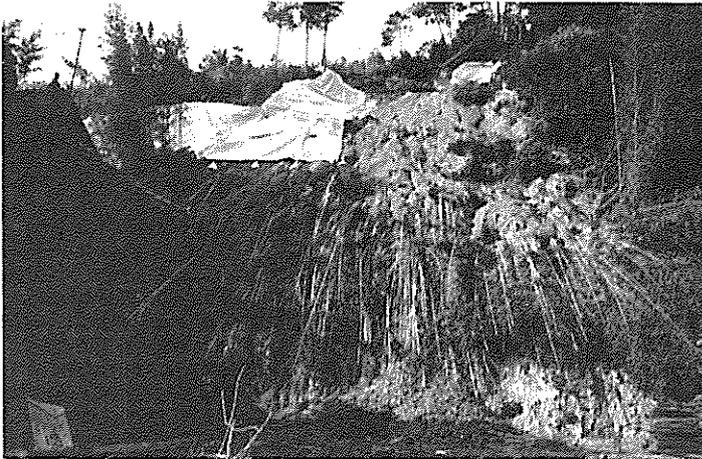
写真-4.1 崩壊斜面全景

- ② 25mの高さの斜面の上部20mが幅10mで崩れたもので、崩壊深は最深部で1.5m程度である。周辺には40年生程度、最大胸高直径50cm程度の赤松が生育している。崩壊斜面は少し谷形をしており、崩落土中には粘土が見られた（図-4.1、写真-4.1）

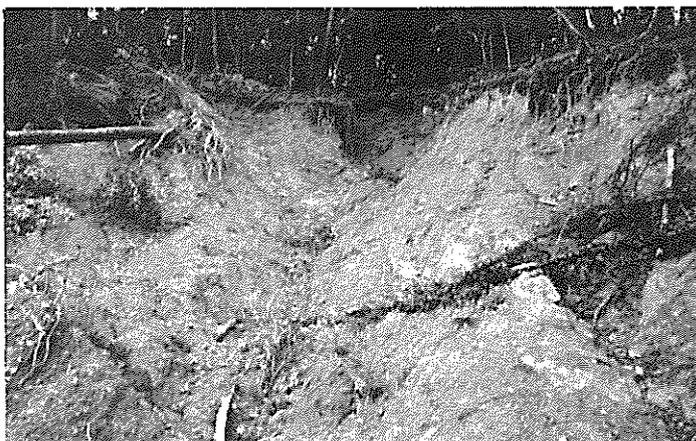
写真-4.2 崩壊の上端付近

- ⑥ 谷地形をした斜面の崩壊で、かけ崩れと土石流との中間的なものである。崩壊深は1.5m程度で基岩が見えている（図-4.3、写真-4.2）。

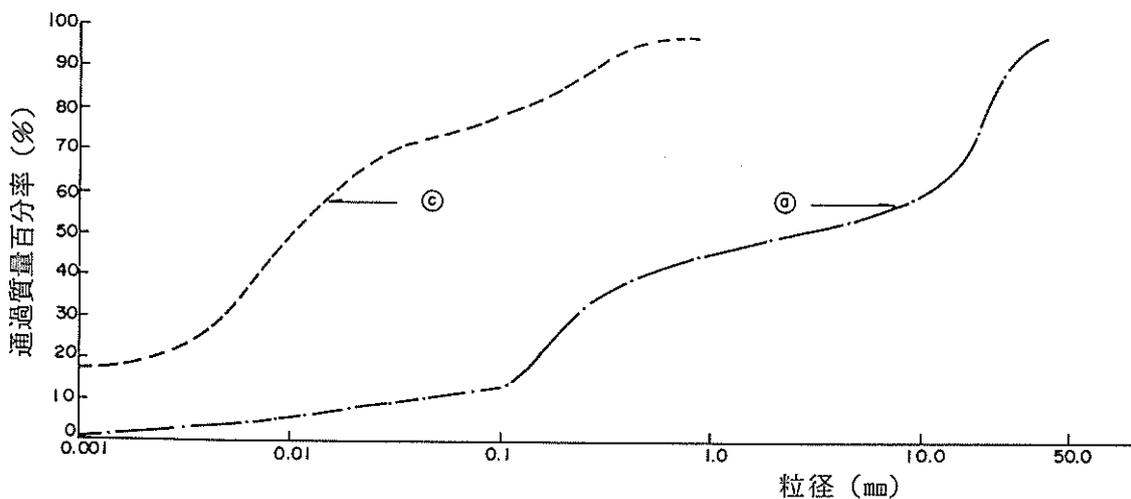
図－4.4 崩土の粒度分布

④と⑤の粒度分布は大きく違っている。④は崩落土の表面を採取したため細粒物質が比較的少ない状態の部分であったが、最大粒径及び粒径1.0 mm以上の割合等より土質そのものに違いがあると考えられる。⑤地点の崩壊斜面及び崩落土の中には粘土塊が多数見られ、全体的にも粘着力の大きい土質のように感じられ、赤色の粘土質と判定される。一方、④は混入物に貝殻が含まれていたことから、海底堆積物の被砕岩と考えられる。

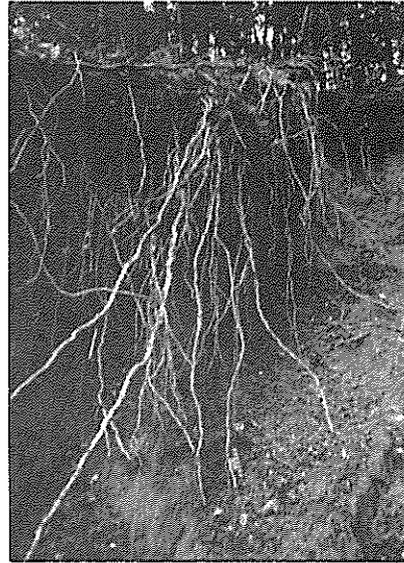
写真-4.4 崩壊面に見られた赤松の根系

木の根が崩壊を防止するかどうかは長い間議論されてきたところであるが、根系の深さは1.5 m程度で崩壊深も通常その程度であるので、豪雨に伴って発生する多くの崩壊についてはほとんど無関係と考えられる。もちろん木の根が無ければそれより浅い崩壊が発生することも考えられるが、前述の例のように崩壊面には、岩が露出している事が多く、透水性の違い、強度の違いが崩壊面を決定すると考える方が理解しやすい。写真-4.4は前述の崩壊例の㊸地点に見られた直径30cmの赤松の根系で、深さ1.5 mにあるほとんど不透水層といえる風化した白色の岩までの深さで終わっている。

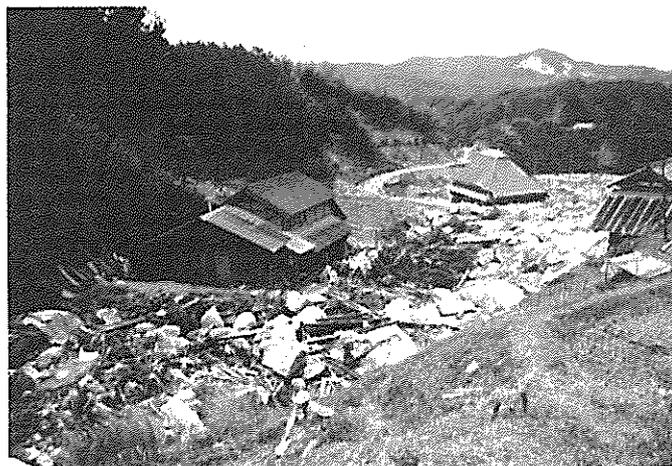
写真-4.5 土石流と流木の堆積

真砂（まさご）と呼ばれる地区で、花崗岩である。堆積物の最大粒径は約2 m、流木を多く含む堆積面の勾配は5度、堆積開始点付近の河床勾配は6～7度である。

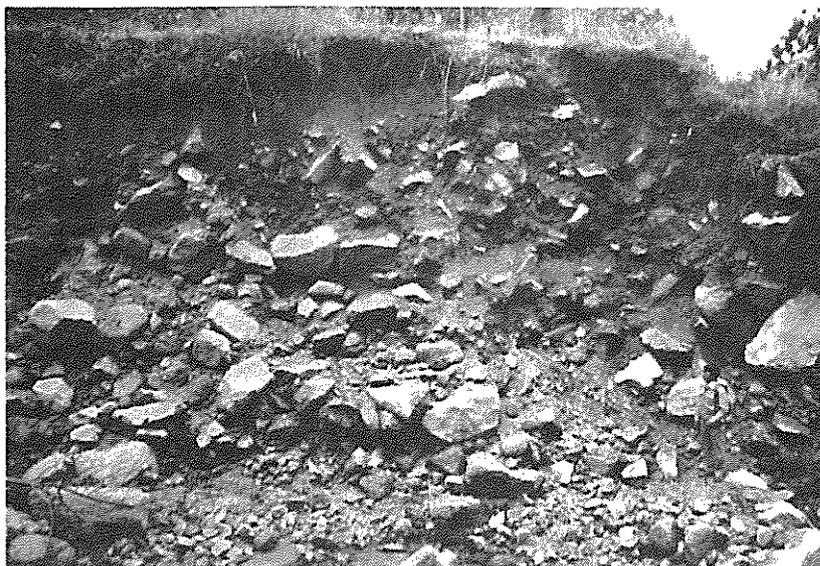
写真 - 4.6 古い土石流堆積物

②のとなりの沢で、溪谷の中に入ると谷の出口付近には厚さ 4 m の古い土石流堆積物が見られた。
（写真 - 4.6）

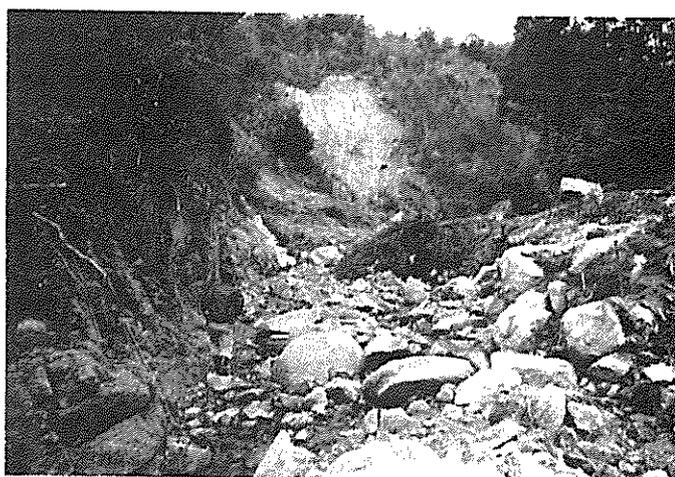
堆積物が洗い流され岩が露出しているところで、溪床勾配は 8 度、溪床勾配 7 度のところでは土砂の堆積が見られた。代表的な侵食断面を図 - 4.6、写真 - 4.7 に示す。溪床の最大礫径は 1.5 m である。

写真 - 4.7 河床には大きな石が多数見られる。

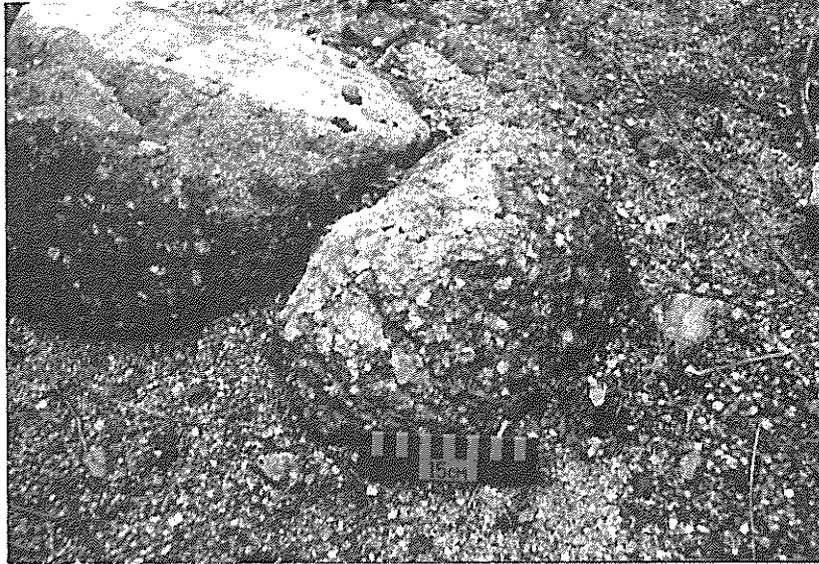
写真-4.8 風化した花崗岩の石

写真-4.8は、この地域で見られる風化した花崗岩の石で、ハンマーで簡単に割ることができる。

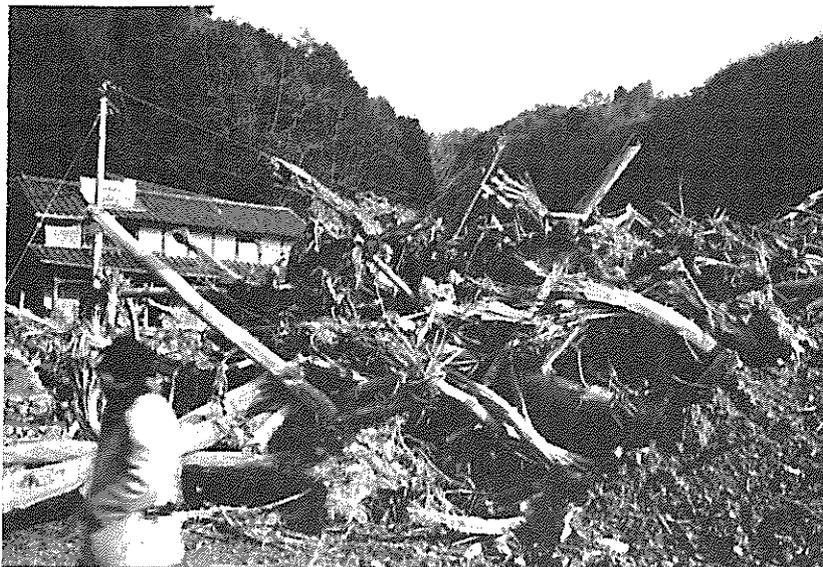
写真- 4.10 流出した流木と土砂

出水前は側溝しかなく，三隅川に道路下に埋設された60cm径の暗渠を通して流入していた。地質は花崗岩である。写真 4.10に見られるように根のついた大量の木が流出している。

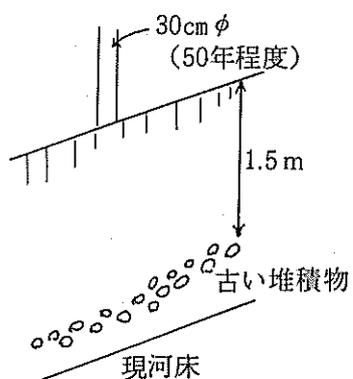
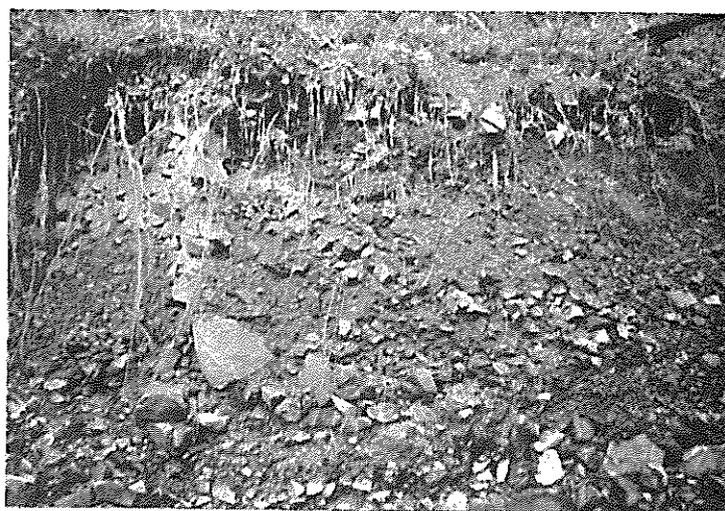
写真- 4.11 側岸に見られる古い堆積物

上流の溪流内に入ると谷の出口に近いところに古い堆積物が見られ，30cm径の50年生の杉がその上に生えている。1.5 m下には表面が黒くなった古い堆積物が少し急な勾配で見られた。（図- 4.7，写真- 4.11）

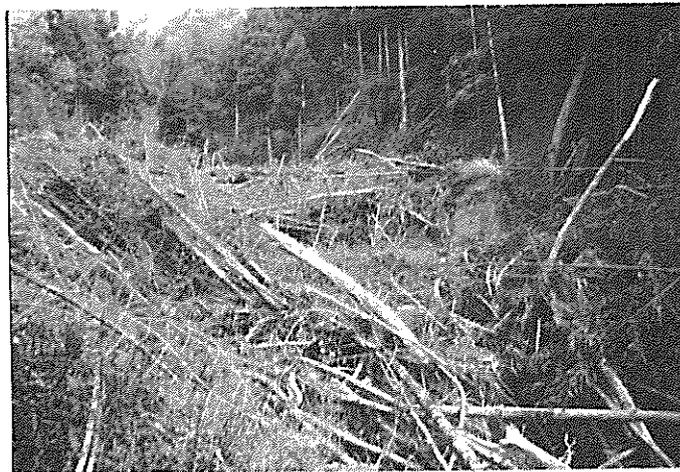
写真-4.12 流木による天然ダム

溪床に杉の植林がなされており、数ヶ所に流木がからまりあった堆積が見られる。（写真-4.12）これら流木による天然ダム上流の堆積物の勾配は11度であった。

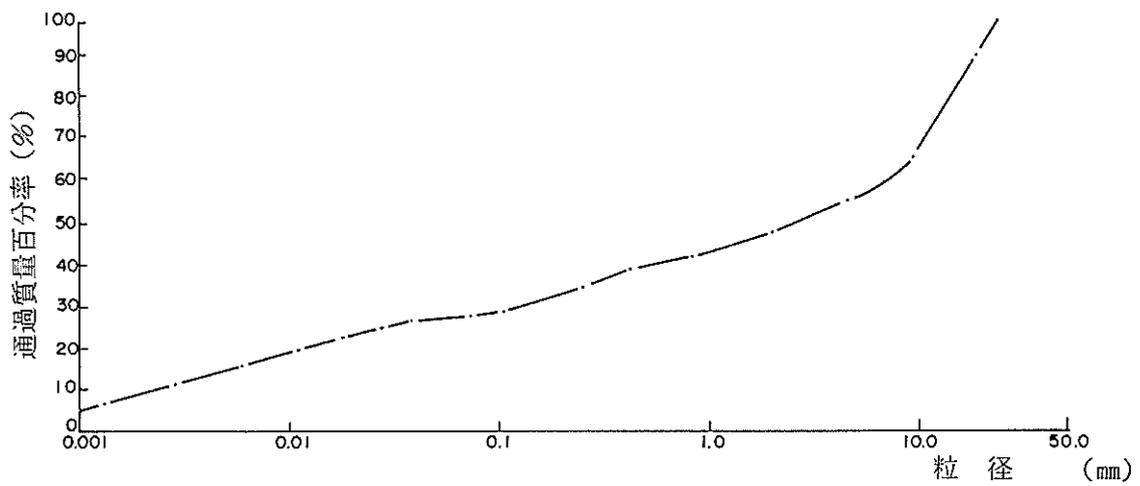
図- 4.10 土石流源頭部付近の土砂の粒度分布

図-4.10では、0.1mm以下の細粒土砂が30%も含まれており、この土砂が土石流として移動する時には、砂礫型よりむしろ泥流型となると考えられる。このように、一般的な土石流は、焼岳で観察されているような巨礫の目だつ流れより、より流動性に富んだ細粒分を多く含む流れであると考えられる。

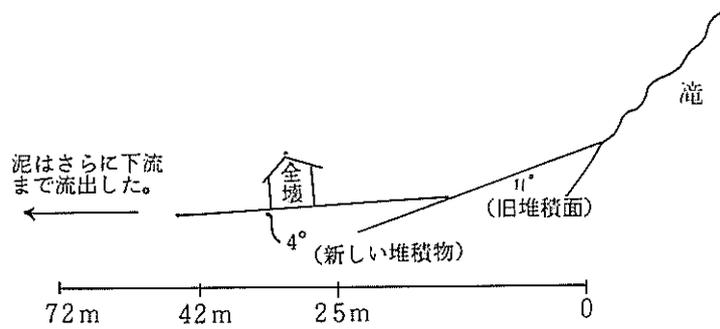
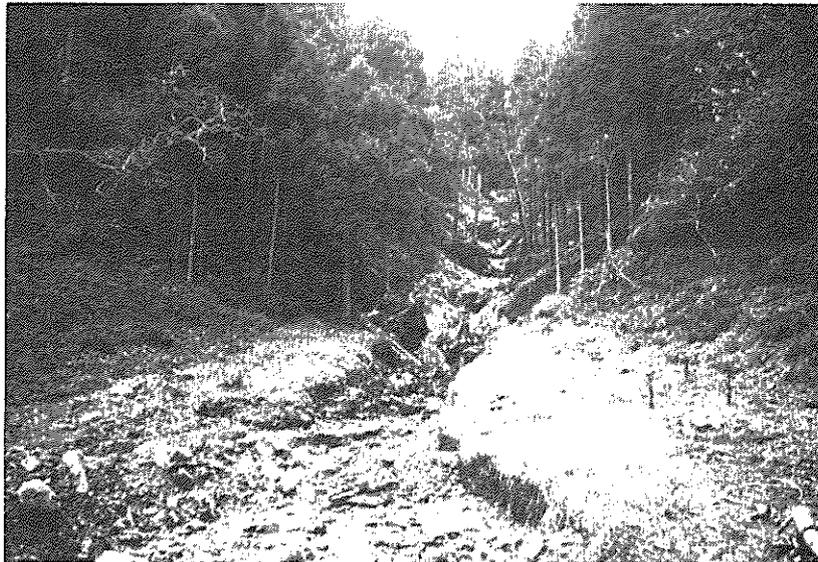
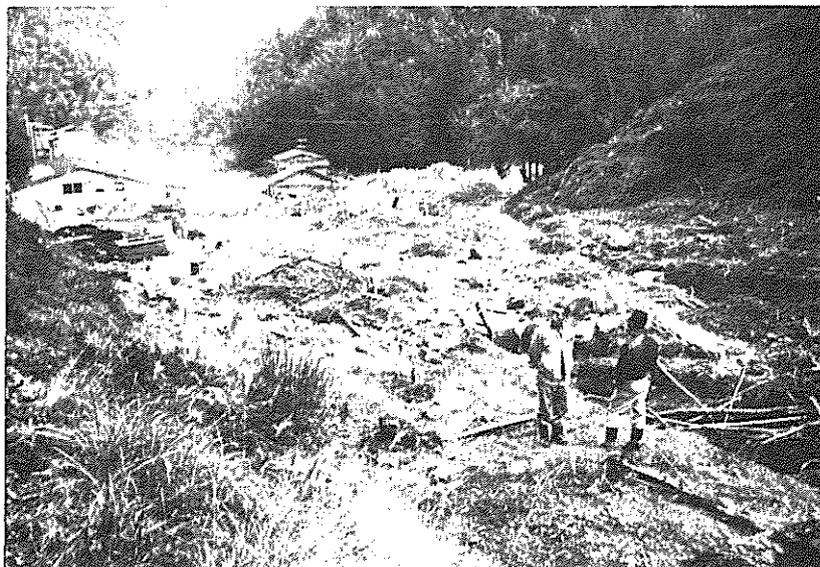
谷の出口より上流は土砂が流出して滝になっている。見取り図を図-4.11に示す。（写真-4.14
写真-4.15）

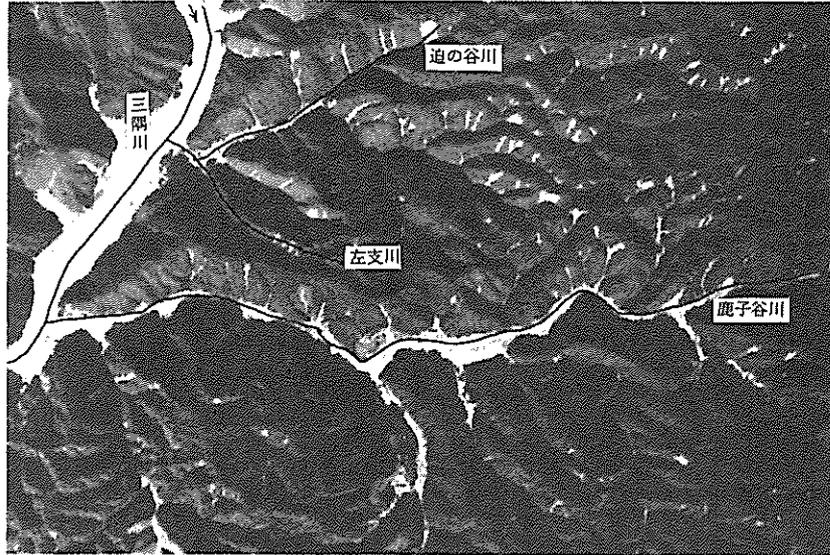
写真－4.16 河内地区の航空写真

多数の山腹崩壊が発生している。

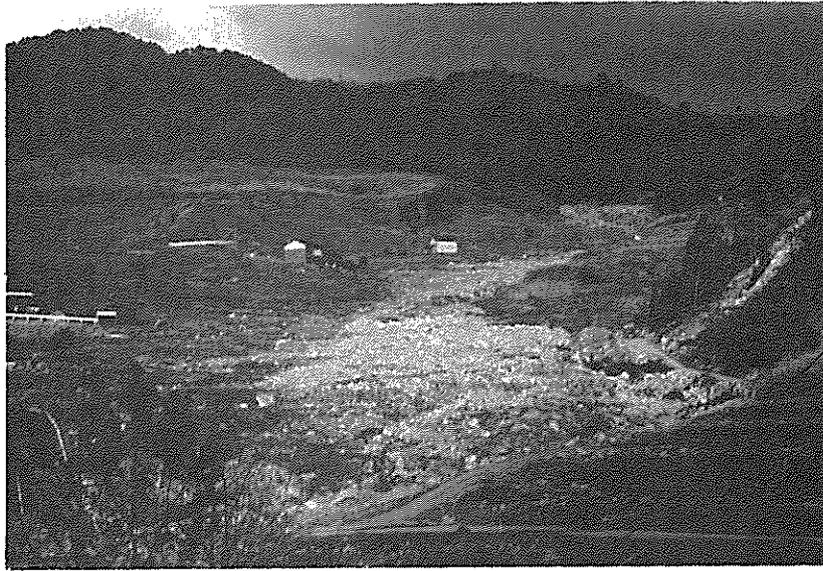
写真 - 4.17 棚田上の土石流の堆積

地すべり地域で、地質は花崗岩である。10度程度の勾配をもつ古い土石流扇状地上に棚田が作られ、これを新しい土石流が厚さ20cm程度で被っている。（写真－4.17）

近くの住民（写真－4.17の左端の家の人）の話では23日午前6時と、9時30分の2回土石流が発生し、後者の土石流は音がして、煙とともに流出してきたと言う。雨は8時頃に最も強かった。なお、近くの小崩壊（写真－4.18）は午前5時以前と9時頃に発生した。

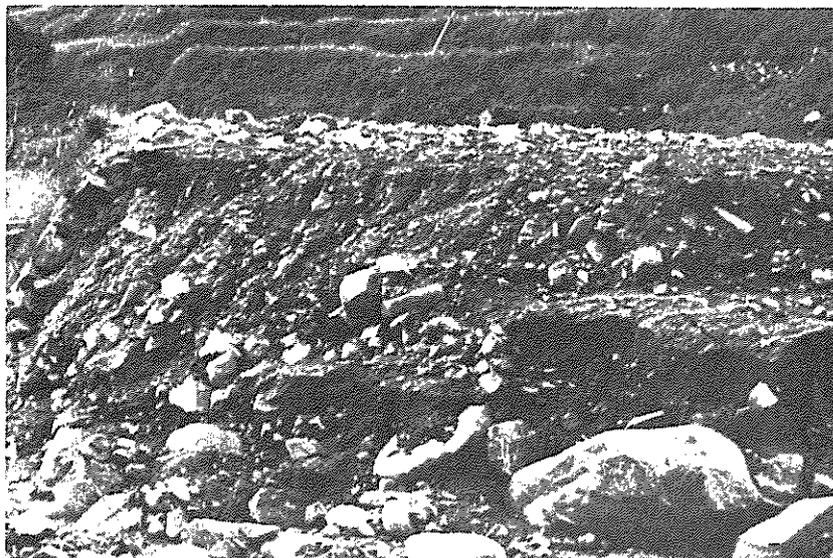
写真-4.19 柵田の縦断面

古い土砂災害による堆積物を利用して柵田が形式される状況が見られ、昔から室谷地区は土砂災害の危険地帯であったことを物語っている。(写真-4.19) 写真右下には長径2 m程度の巨礫が見られる。

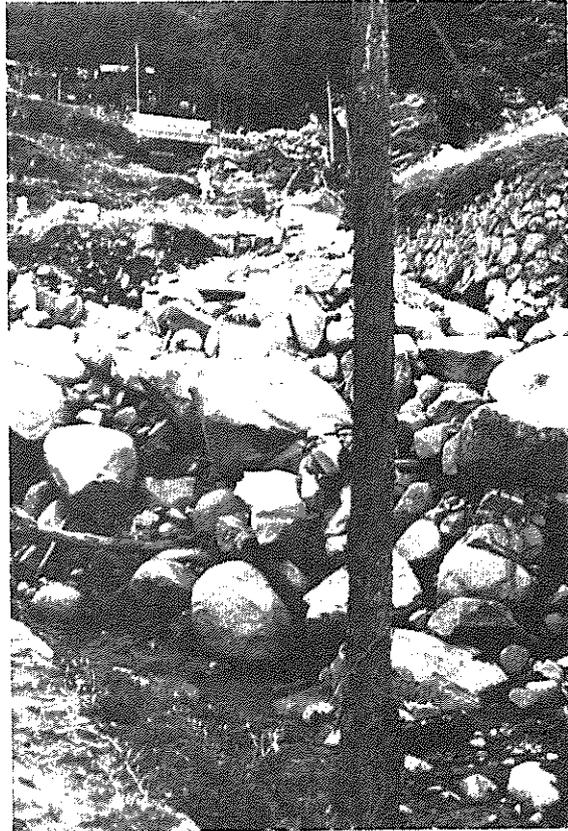
写真-4.21 城谷の巨礫の堆積状況

花崗岩の谷で、最大径1.5 mの石が多数流出しているが、溪床勾配11度の谷の出口付近には長径5 m程度の巨石がいくつか見られる。(写真-4.21)

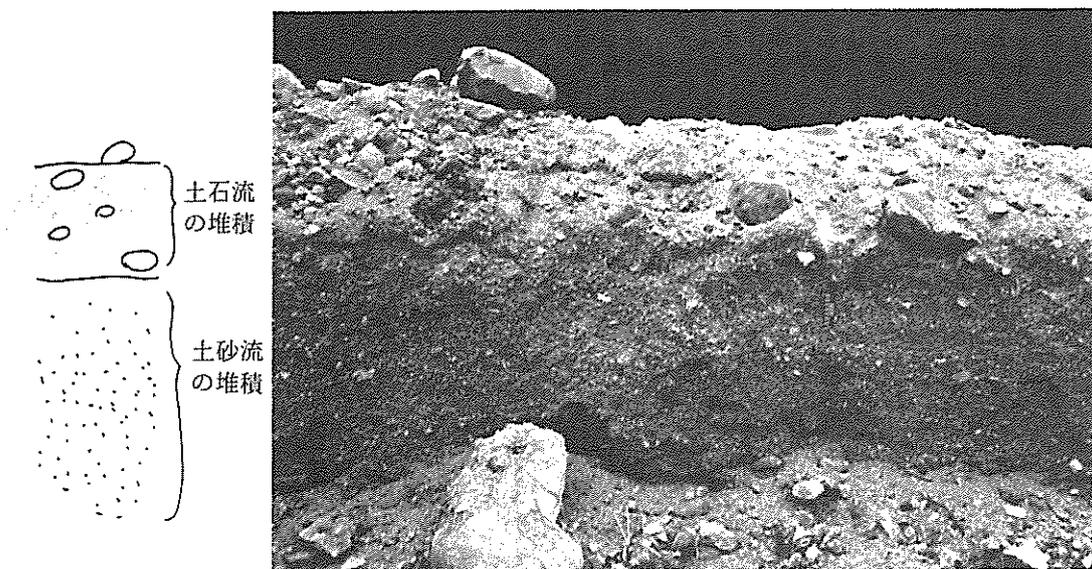
写真 - 4.22 堆積物

写真-4.22は谷の出口付近の堆積であるが、下部は土砂流の堆積で、上部に50cm程度の厚さで土石流堆積が見られ、上の証言を裏づけている。

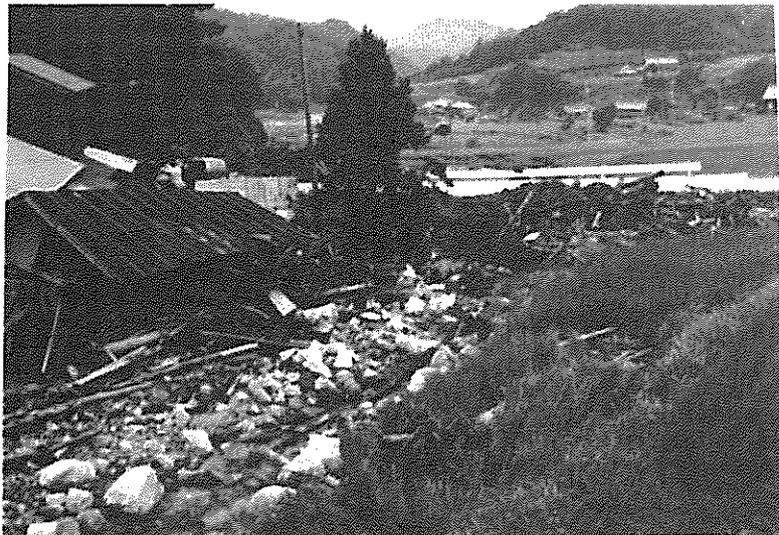
写真 - 4.23 ホト川の被災状況

前述の本溢川近くの谷で、証言によれば、23日午前3時から6時にかけて雨が強く、それ以前には土砂流出は無かったが、8時10分流木とともに土石が流出し家が破壊された。流出は1回だけであった。

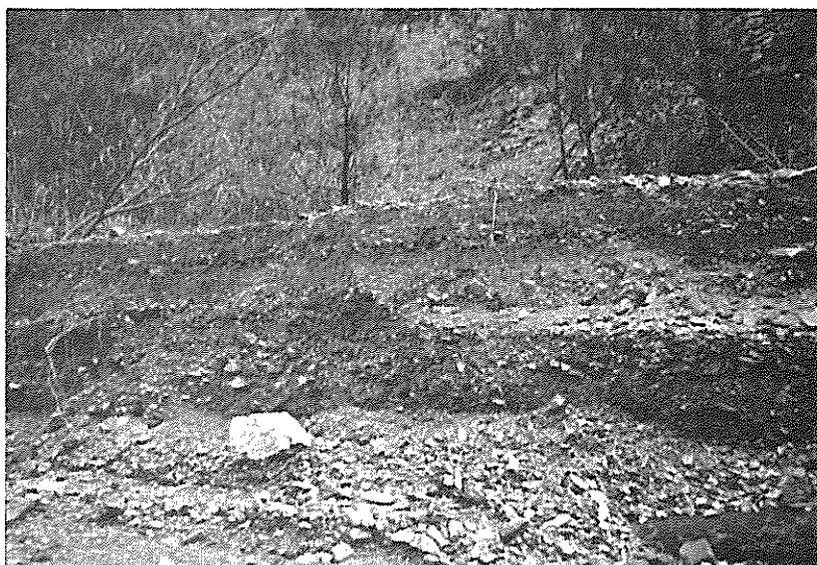
写真－4.24 治山ダム下流の堆積

扇頂部付近は，溪床勾配7度流路幅30cm程度で，杉が植林されていた。植林されていた立木によって土砂流はかなり制御されたと考えられるが，伐採されていてよくわからない。谷の出口付近に昭和44年完成の治山ダムがあり，その下流の堆積は写真－4.24に示すように，厚き1.3m，堆積面の勾配は3度で，層状の堆積が見られ，土砂の移動形態が土砂流または掃流であった事を示している。

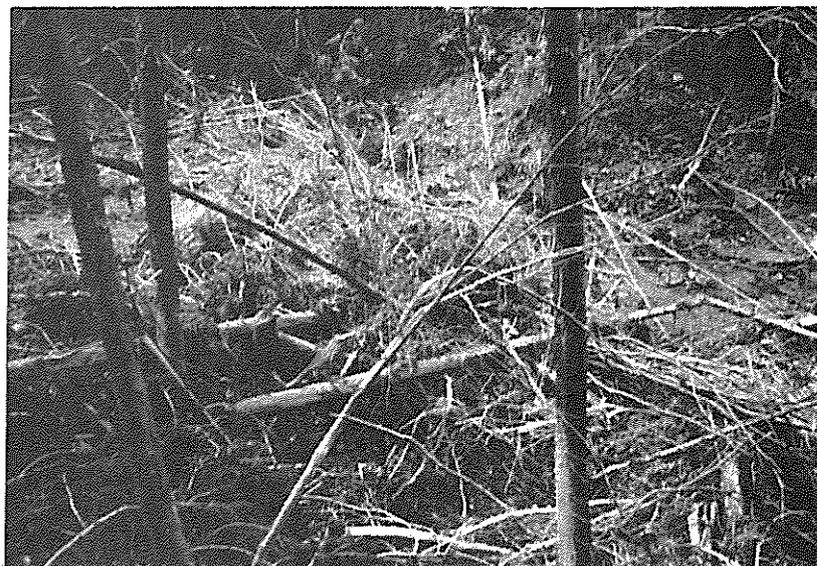
写真－4.25 流木による天然ダム（左が上流）

ダムの上流には高さ6mの，流木の絡みあった流木ダムと呼ぶべき天然ダムが形成されていた。（写真－4.25）天然ダム上流の堆砂勾配は5度で，堆積物の最大粒粒は25cm程度である。この流木ダムの上流には平均幅12m，長さ64m，推定1,500 m^3 の土砂が堆積していた。

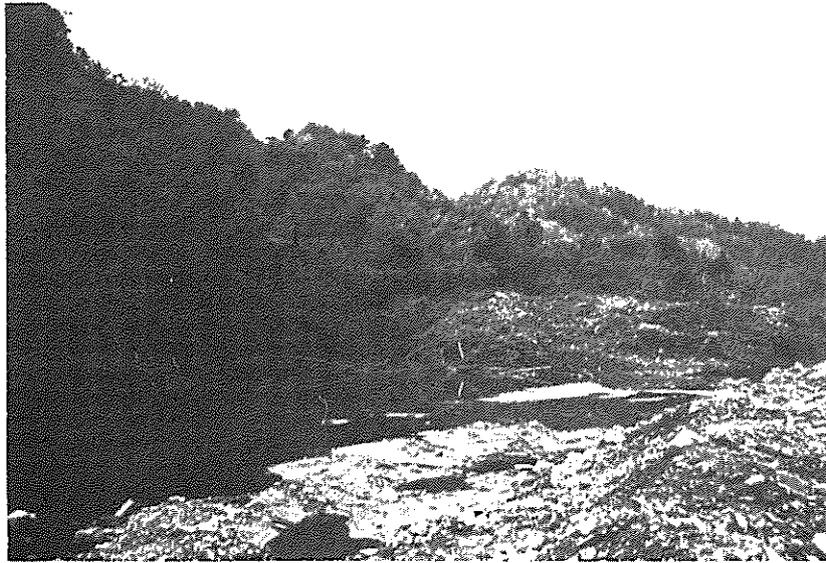
写真 - 4.26 沖田川の河岸崩壊

河岸近くの比較的大きな崩壊が、河道を閉塞して天然ダムを形成し、上流に氾濫を生じさせたり、天然ダムが崩壊して下流に被害を与えることがある。具体的な被害については不明であるが、沖田川に2ヶ所、三隅川上流で1ヶ所本川沿いの比較的大きな崩壊を見た。写真-4.26は沖田川、写真-4.27は三隅川の崩壊である。（三隅町 下古和 図 図-1.6 参照）沖田川の崩壊は、左岸側の川が少し湾曲している外湾側に発生し、崩壊土砂は本川を閉塞して、水は水田の上を流れた。

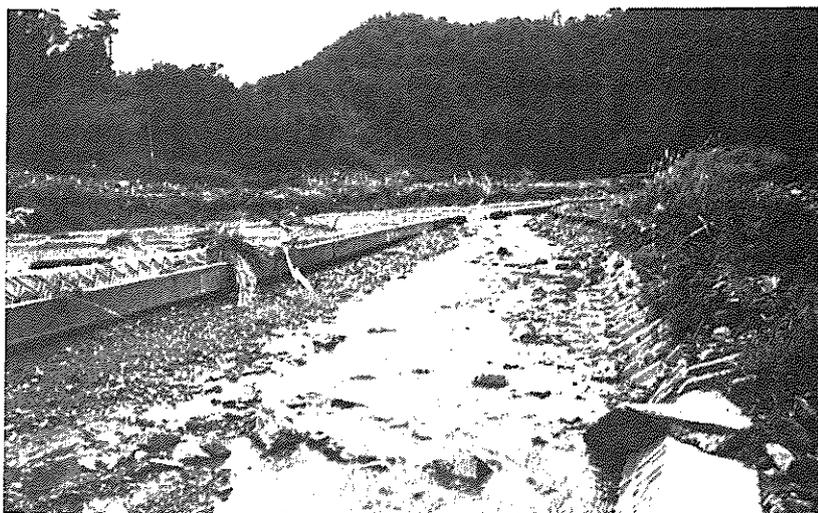
写真－ 4.28 流路の土砂による埋塞（岡見川）

多数の崩壊や土石流が発生すると，下流の流路に多量の土砂が流入し，一時的に河床が上昇して河積を減少させ溢水，氾濫をひきおこす。洪水後半に流路内の土砂は侵食されて，洪水後には河床上昇の痕跡を見つけることすら困難な事が多い。しかし，岡見川などでは，河床が70cm程度上昇してほとんど流路が埋塞しているのが見られた。（写真－ 4.28）ただし，湾曲部や本川合流点など，土砂の流出を抑える地点が下流に必ず存在した。

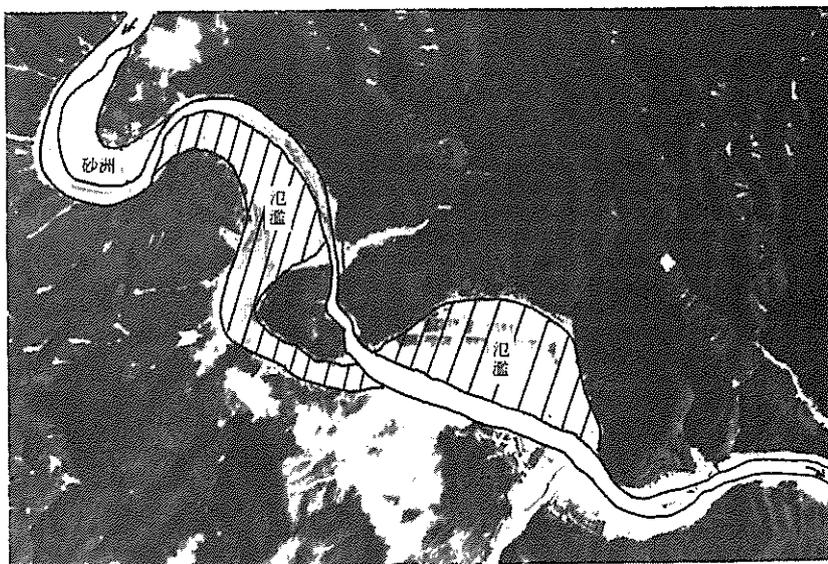
写真－ 4.29 河道湾曲部氾濫箇所の航空写真

湾曲部の内湾で溢水・氾濫が観察された。S字形の湾曲部の影響で，上流湾曲部内湾側の砂洲が発達し，下流湾曲部の入口で右岸側に破壊した。（写真－ 4.29）その際，湾曲部内湾沿いの植生は堤防的な働きをして，洪水流が本川に戻ることを妨げ，比較的安全と思われる内湾側の田畑の部分が，洪水後半の主流となって被害を大きくした。

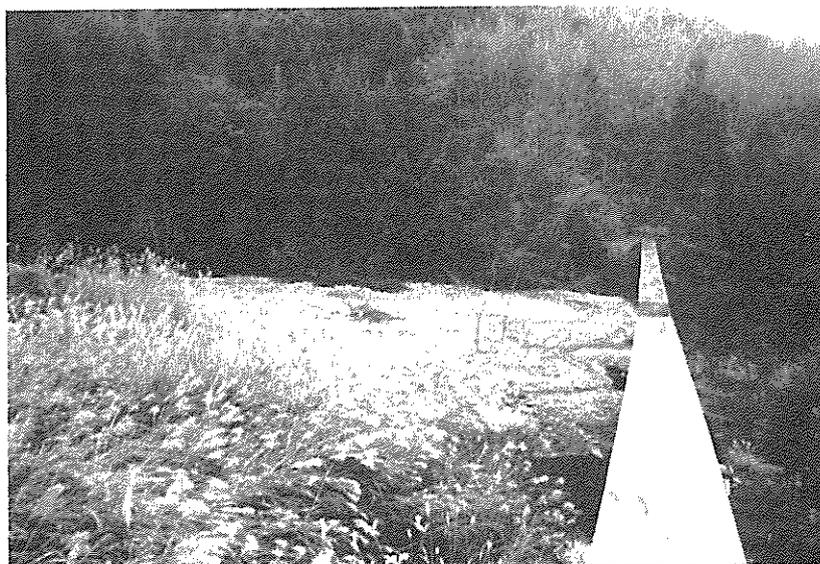
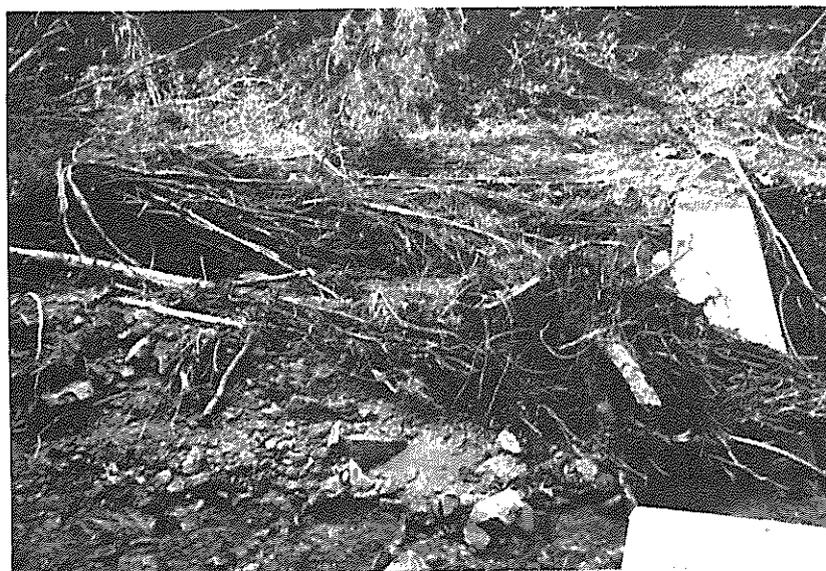
今回の災害以前に建設されていた砂防ダムは多くなく、砂防ダムの防災効果を示す適当な例は見つけれなかったが、写真-4.30、4.31に示すように、治山ダムで流出土砂を捕捉し災害を防いだ例が見られた。今後とも、最近土砂災害の発生を見ないが、溪床に不安定土砂がある溪流については土石流対策ダムを積極的に建設する必要がある。

写真-4.31 ダムに捕捉された土砂と流木

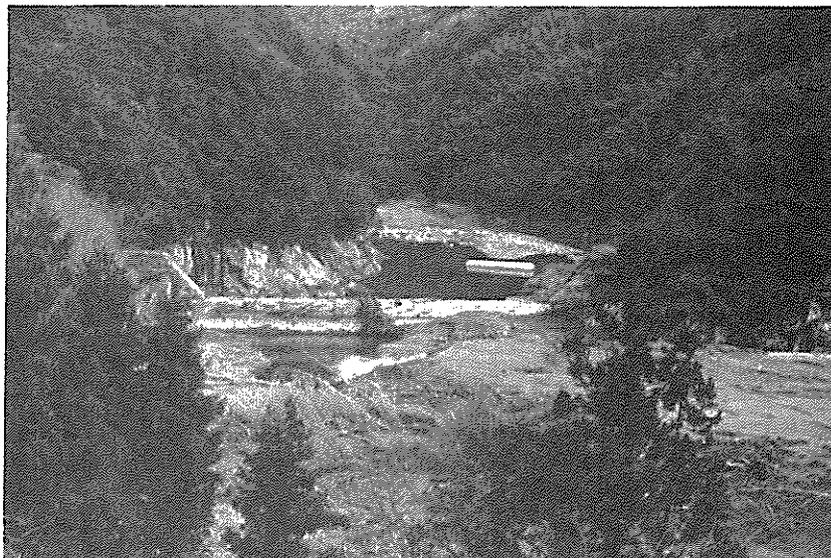
三隅川本川の砂防ダムに天端の摩耗等の被害があった。その中で下古和ダムでは、約30年前に設けられた副ダムのケーソンが洗掘され転倒した。これは大きな流量が、長時間継続したために発生した災害である。ダム本体の災害は無かった。（写真-4.32）

写真-4.32 手前が上流で、ダム本体の下流側に流出したケーソンの一部が見えている。

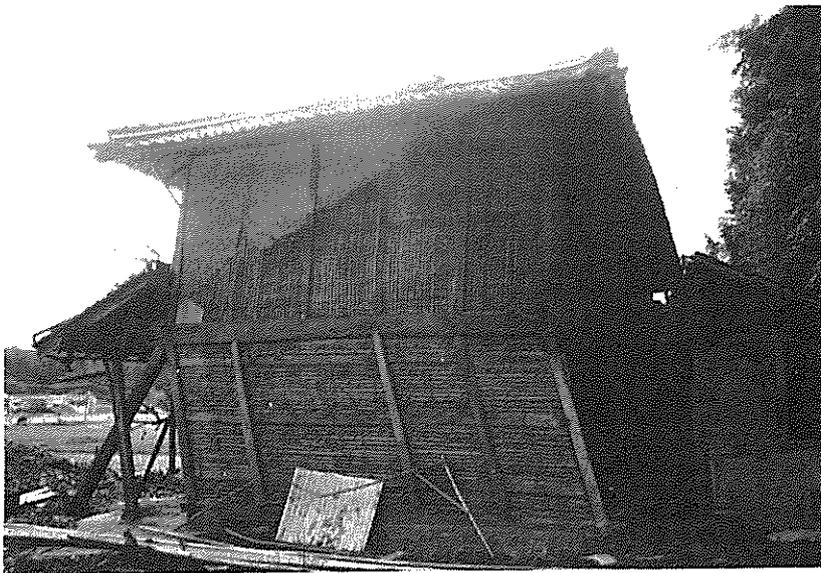
土石流では流れがある程度の時間継続することが多いので、家屋の破壊を事後検討するのは容易でない。今回、崖崩れの現場で木造家屋の破壊について1つの知見を得た。一般に、住宅は側面からの力として風力、地震力が考えられているが、土砂や巨礫による力はそれらをはるかに上まわる。写真-5.1に見られるように、側面より力を受けた家屋は接合部から破壊される。

写真-5.1 家屋が接合部から破壊されている状況

- ① 山側からの力を想定した構造とする。
- ② 材木の接合部は切り込みによって断面が減少することを避けて、鉄製の補助材を使用する。
- ③ 山側の壁面には強度が必要である。鉄筋コンクリートボードなどを使用する。
- ④ 山側のガラス窓は小さくし、金網入りとする。
- ⑤ 家屋の位置を山側からできるだけ離し、山側に鉄筋コンクリートの自立よう壁を設ける。

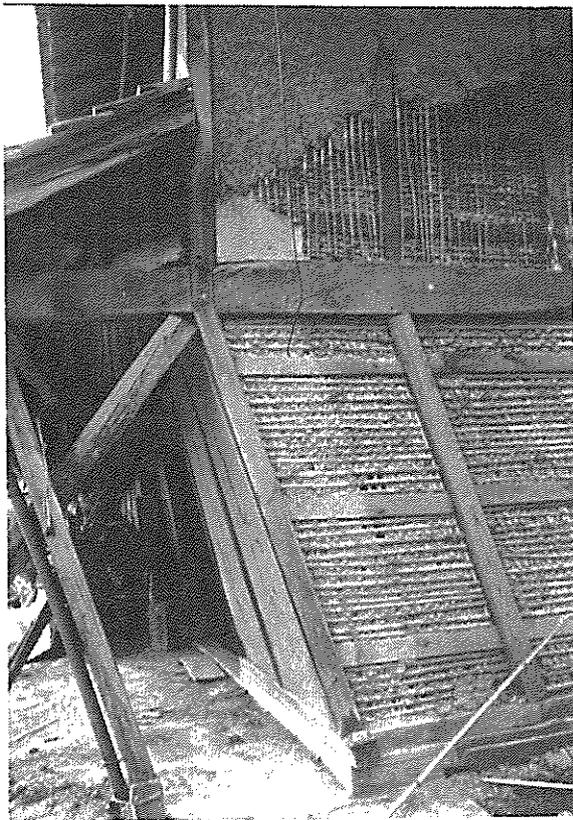
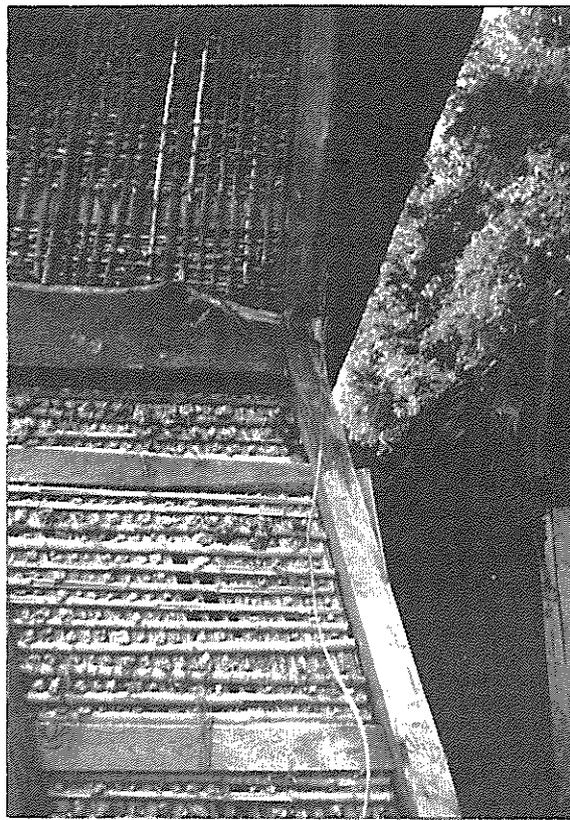
クローズアップした写真を写真-5.2、5.3に示すが、接合部は、断面が減少しているのが弱点となる。写真-5.4は別の現場で、1階と2階の接合部(写真-5.5)、基礎に破壊が見られる。(写真-5.6)

写真-5.2 写真-5.1の拡大写真

写真-5.3 写真-5.1の山側の拡大写真

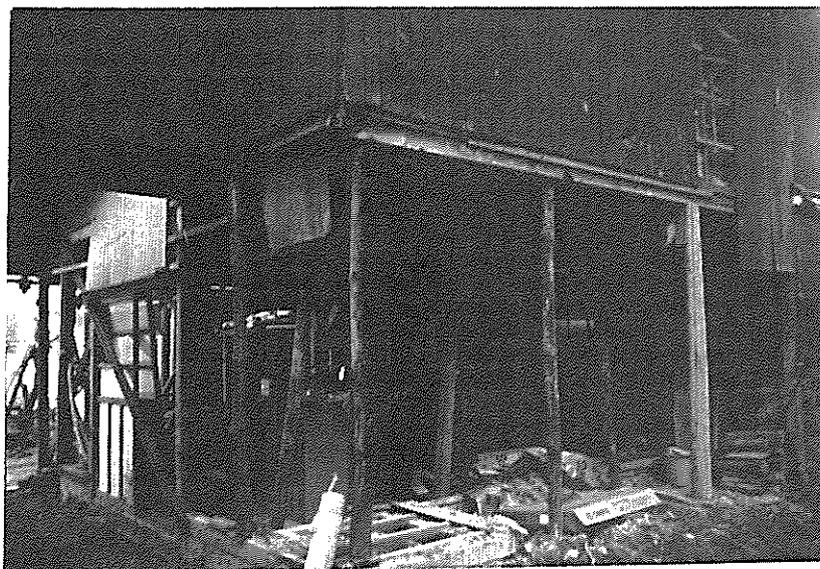
写真-5.4 一階のみが破壊されている状況

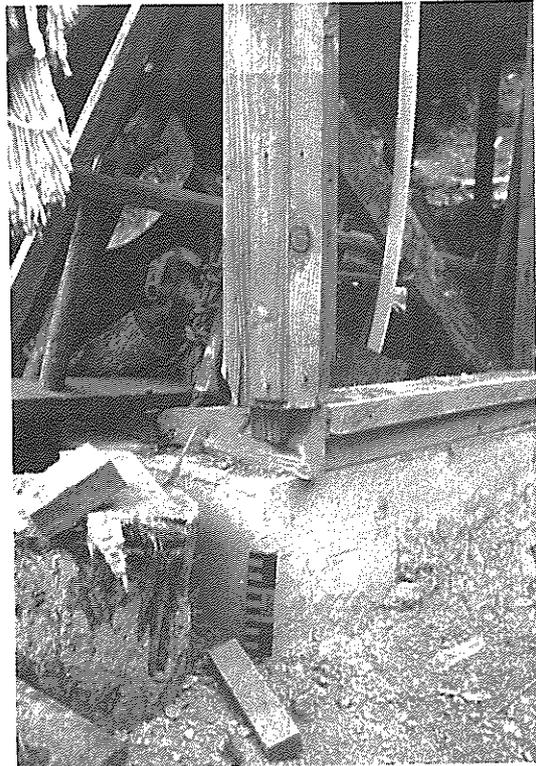
写真- 5.6 基礎部の破壊状況

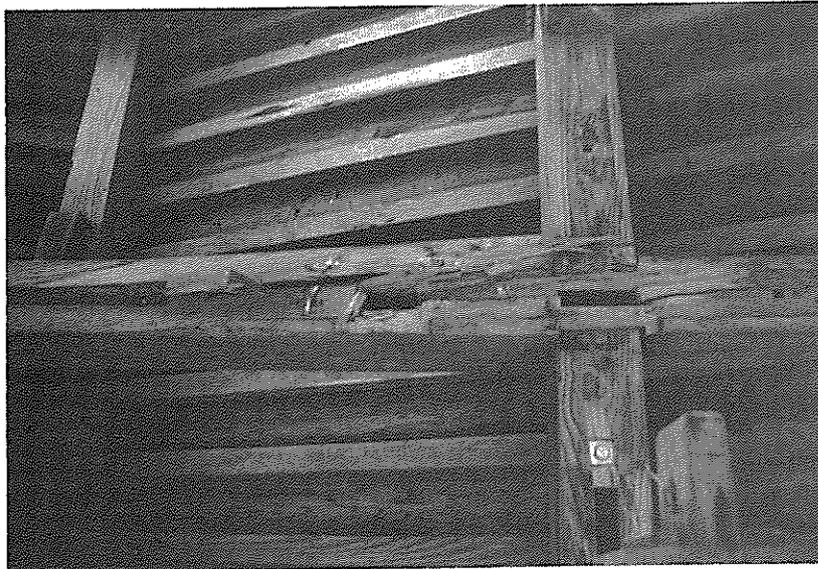
写真-5.7は寺の山門の屋根で横方向の力を受けて、材木が裂けている。

写真- 5.7 山門の屋根を支えていた柱が1本流出して、その接合部付近が裂けている状況を真下から撮影したもの。
