宮城県沖地震災害に関する 諸調査の総合的分析と評価

1979年11月

仙台都市科学研究会

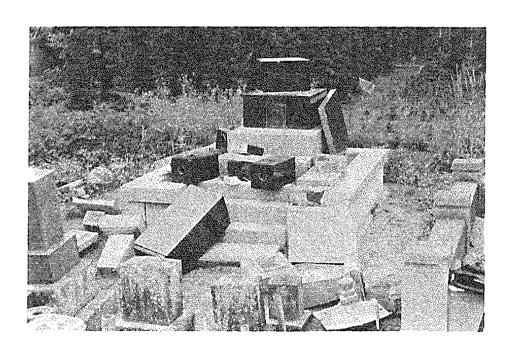
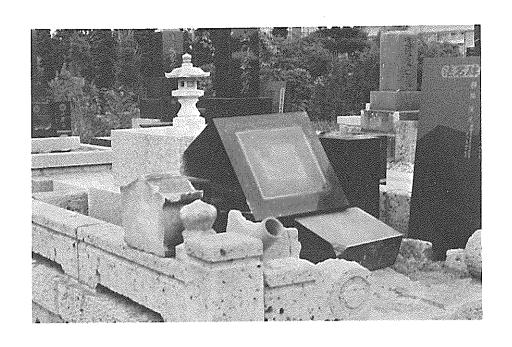
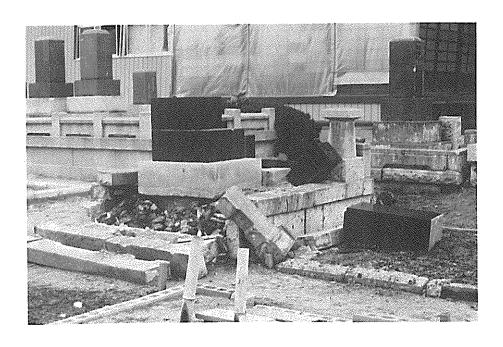
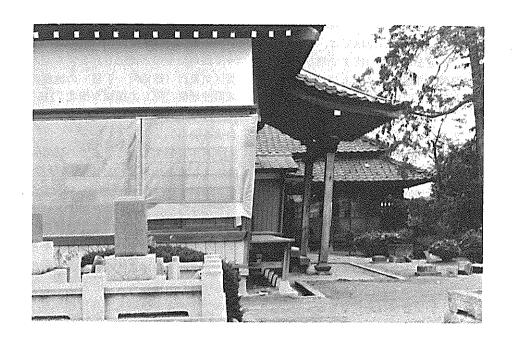
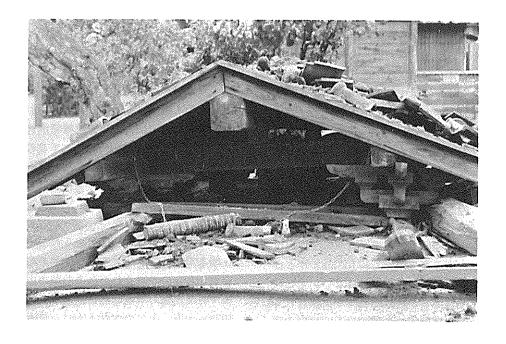
図(P)-- I 倒壊率の高い墓地 (六郷地内)

盤のところではそれが100%近い値に達して いるということは、固いところと軟かいとこ ろでの揺れのちがい、とりもなおさず振幅ま たは加速度の大小によってそれを説明する以 外に方法はない。特に六郷地区では、墓石の 棹はおろか、安定なはずの台座まで飛び散っ ており、地盤動の加速度のすさまじさを物語 っている。また、この地区のある寺では、鐘 つき堂がペシャンコにつぶれた。ちょうどつ ぶれていくところを目撃した人の話では、つ り鐘の振動で柱が叩き折られたそうで、いか に地盤動の振幅が大きかったかをまざまざと 見せつけられた思いである(図(p)-1)。さら にこの地域では、住家の大黒柱がポキンと折 れて全壊した例がいくつか発生した。また、 かわらぶきの家の多くはかわらがはがされた。 土壁はくずれ落ち、モルタルの壁にも多くの ひびが入った。一方、水田の泥や水が大きく 動いたために、稲苗が受けた被害も決して少 なくはなかったと聞いている。これらの被害 はいずれも、沖積層地帯が他の地域に増して 揺れの激しかったことを示している。

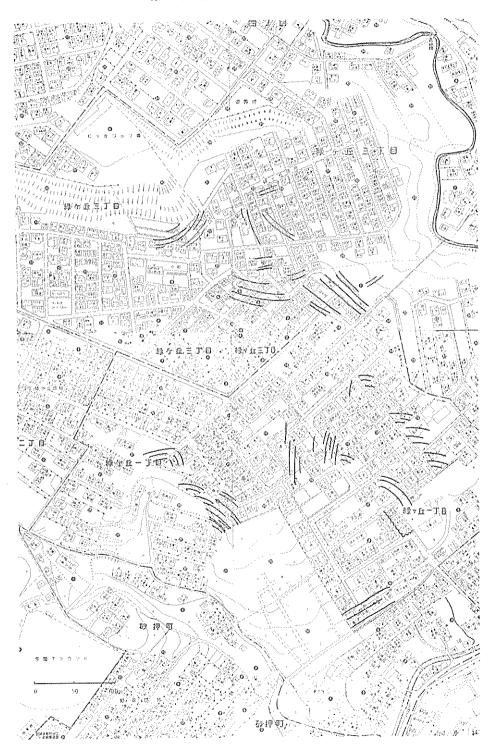
よう。まず、ここが正に長町一利府線に沿った地域であることは明白である(第1,2、6,7図)。したがって、専門家はもちろん、専門家以外の多くの人人が、活断層との関係から、この地域の大きな被害に特別の関心を示したのは当然である。緑ケ丘の被害の特徴は、それらの多くが数 cmから数 10 cm、場合によっては1 mをこえるような落差を有する、無数のき裂をともなう地にりによって誘発されていることである(第8図)。そのため、この地域の被害は、建物の被害ばかりでなら、宅地地盤の変形、変動による被害をも含み、それらの復旧には、むずかしい技術と同時に、ばく大な費用を要するものが多く、事態はきわめて深刻である(図(P)—4、(a)、(b)、(c)。

第8図 緑ケ丘地区のき裂の分布

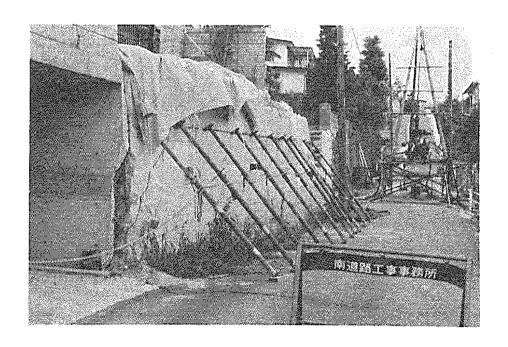
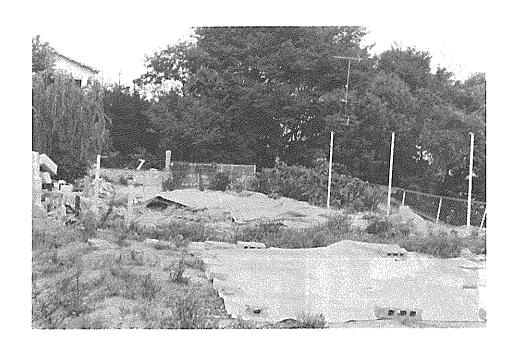
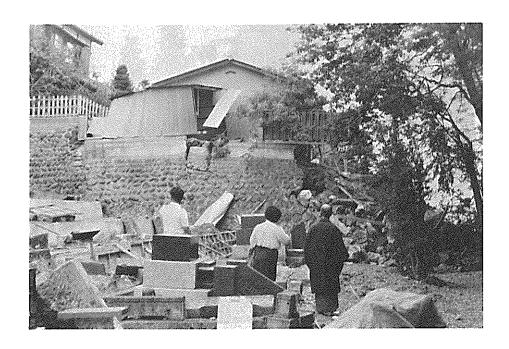
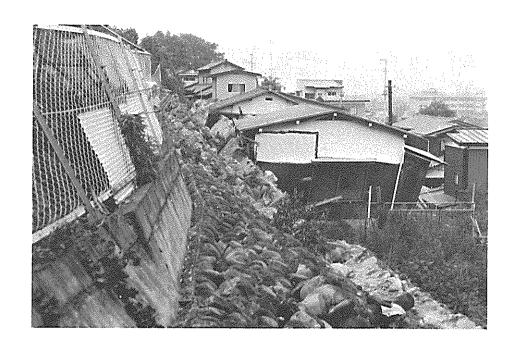
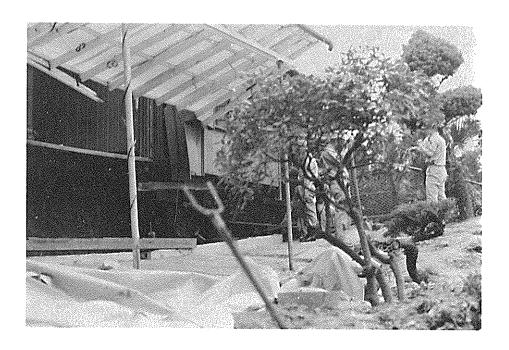
図(P)-4 緑ケ丘の被害 (a) ---丁目南東側斜面 --

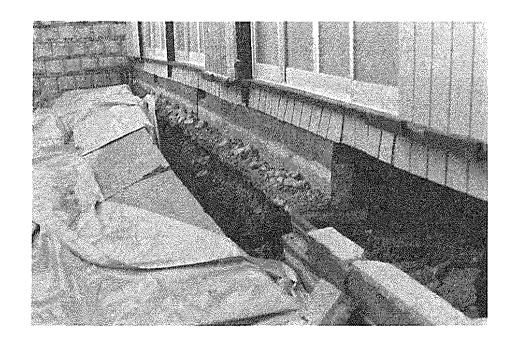
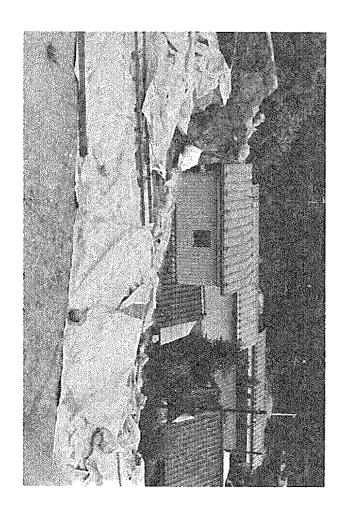
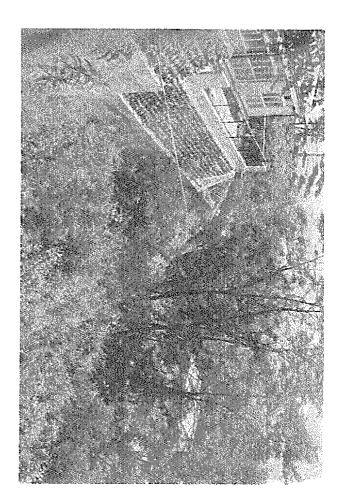
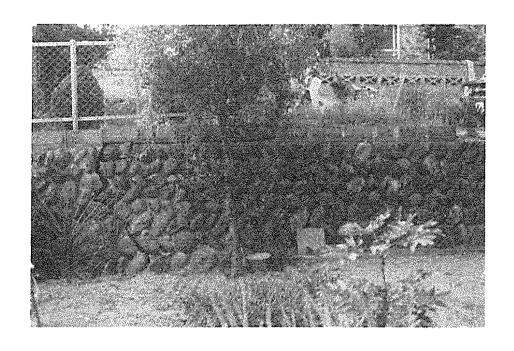
緑ケ丘の被害(b) - 一丁目南西側斜面 一

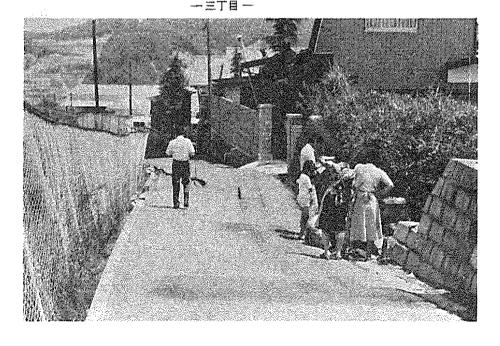
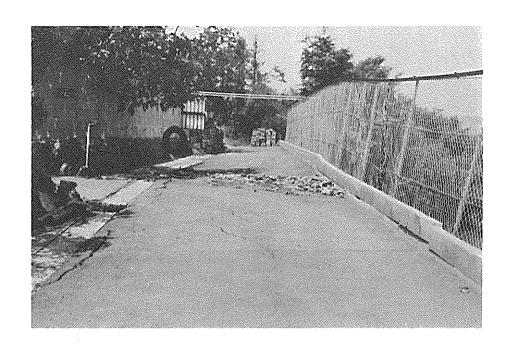
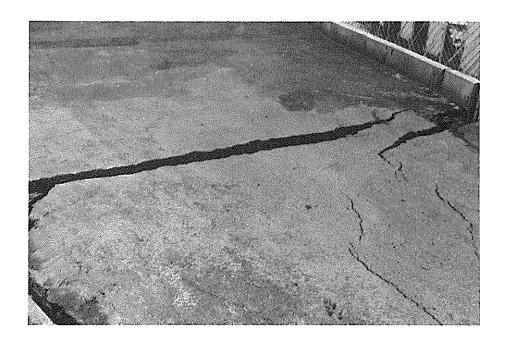
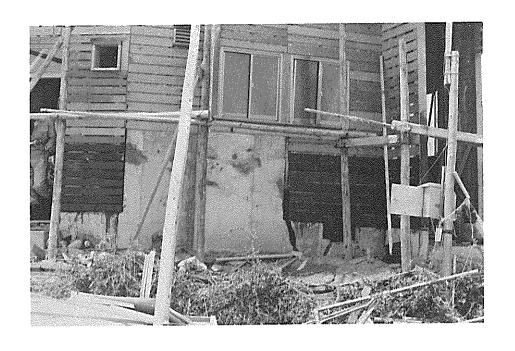
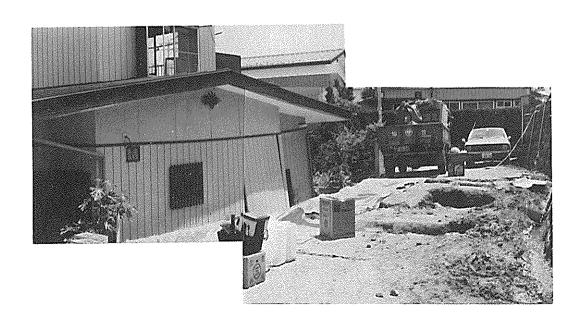
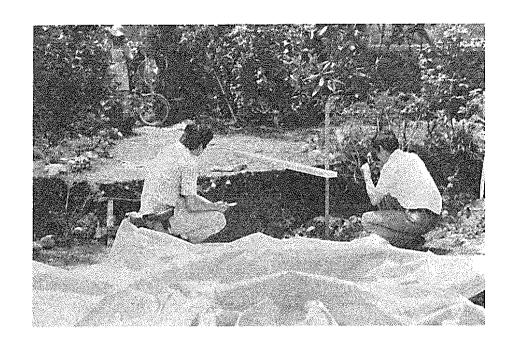
緑ケ丘の被害 (c)

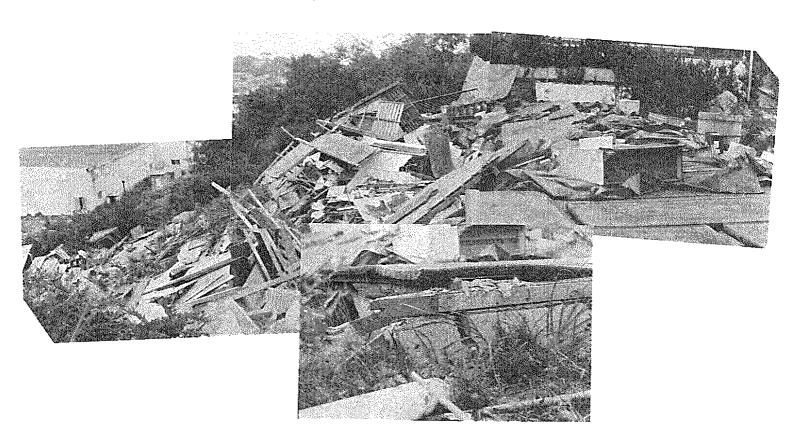
図(P)-5 北根黒松におけるアパートの被害

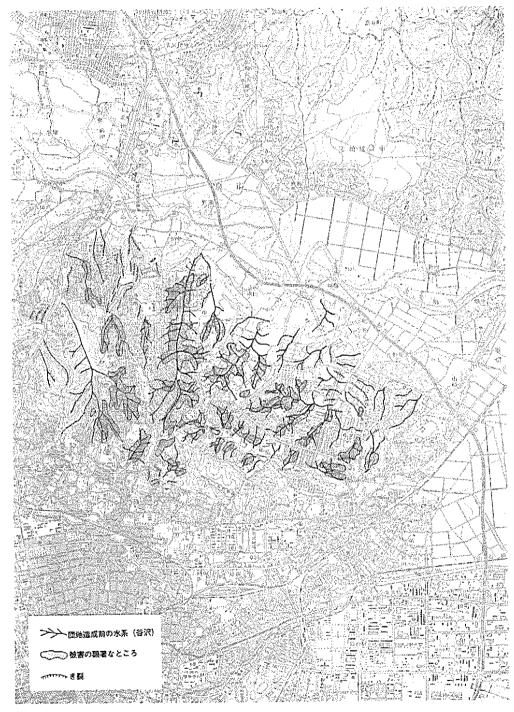
つぎに、宮城県沖地震の直後、鶴ケ谷小学 校西北側の広い道路のセンターラインに沿っ て, 幅 20~30 cm の細長い帯となって, 路面が 数cmほど盛り上がっているのが観察できた。 一方、この帯を対称的に挟む位置に、しかも 帯にほぼ平行に数条のき裂が生じた(第14図)。 鶴ケ谷小学校の校庭に発生したき裂はその一 部である。そして、これらのきれつ上の地域 や、2群のき裂に挟まれた地域では、住家に 大なり小なり被害をこうむった。以上、鶴ケ 谷小学校と西側地域の被害状況を総合し、そ して、これらの被害資料を旧地形図に重ね合 わせて分析すると、この地域一帯において地 盤が下図のように変動したことが明らかであ る。すなわち、地震の衝撃によって、谷を埋 め立てた軟弱な土砂が旧斜面に沿って下方に 動き,両側の斜面に沿って移動した土塊は谷 の中央で押し合いになり、その圧力で地表が 突き上げられ、その結果、谷の方向に延びた **細長い隆起帯を生み出すことになる。この隆** 起帯は一種の "pressure ridge" で, それが,

第14回 黒松・旭ケ丘・南光台・鶴ケ谷などの被害

ちょうど鶴ケ谷小学校北西側を走る道路のセ ンターラインに沿った盛り上がりとして出現 したものである。pressure ridge は、本来、 未だ完全に固結しきれないで, 一部流動状態 にある溶岩体の表面にしばしば発生する現象 で、溶岩内部で流動質の物質が押し合いの形 で動いた結果、殼が突き上げられて生ずるも のである。おそらく、埋め立て部分の土砂も、 内部は水を含んで流動質になっていたにちが いない。そのため、地震の衝撃によって、流 動質の土砂が引きしまるようにして、しかも 旧斜面を流動面として下方に動いた結果、こ のような pressure ridge が発生したものと 考えられる。地震直後においては、この他に も、鶴ケ谷地区内の数ケ所で pressure ridge を観察できたが、旧地形図から判断して、そ のいずれも谷の中央部で発生している。

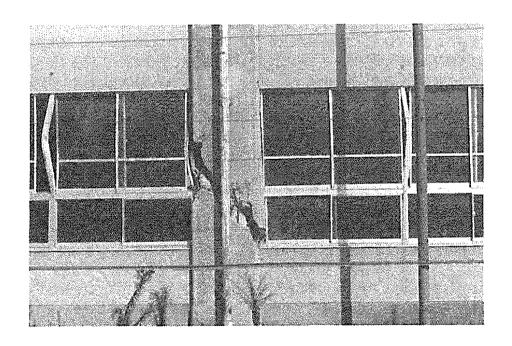
ここでは、地盤条件から見るかぎり原因の 不明な1つの被害例として、仙台市五輪の図 南高校の場合を検討してみたい。図南高校の 被害は、宮城県沖地震による多くの被害例の なかでもひときわ著しいもので、とくに柱の 部分が座屈状態に破壊し、つぶれる寸前であ った (図(P)-9)。一体、ここでなぜこのよう にひどい被害が発生したのであろうか?地盤 について考えると、ここは台の原段丘に対比 されている段丘面上に位置し、その下には第 三紀の固い竜の口層が伏在している。したが って、この点では何も問題はない。確かに長 町―利府線に接近してはいるが、その影響圏 からすでに北へ 200 m も離れているので、ご の点でも問題はない。ほかに何があるのだろ うか?もしもここに地盤上の何らかの問題点 があるとするなら、図南高校ときわめて接近 した位置に建てられている宮城野中学校の方 にはどうして被害らしい被害が発生しなか。 たのであろうか?宮城野中学校の地盤はよる て、図南高校の地盤は悪かったとするなら その間にどのような地質学的不連続線が存在 するのであろうか?それも考えられない。核 舎南隅の一部の地盤が埋め立てになっていた。 可能性もあるが、それだけの理由でどうして このように全体が一様に破壊されなければな らなかったのであろうか?建物の年令も, 城野中学校とそれほどちがわない。こうして みると、総じて地盤以外のところに問題があ ったものと考えられるが、他の専門家による **除**討結果を待ちたい。

図(P)-9 図南高校の被害

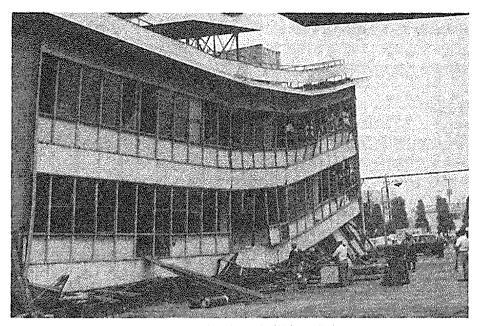
崩壊したものは、2階が着地する形で破壊している。その例を写真1に示す。これらは、いずれも卸町またはその周辺に建つ3~4階 建の事務所建築である。

1階の壁量がきわめて少ない上に,柱量も少ない。しかも帯筋(柱の材軸方向に入っている鉄筋を主筋,これと直角な方向に入っている鉄筋を帯筋という)の間隔があらい(30cm位)。柱頭,柱脚が曲げとせん断で破壊し,軸力(2階以上の建物重量)を支えきれなくなって崩壊に至っている。その例を写真2に示す。十勝沖地震の際には,見られなかった

写真 1 T漁業仙台支社の崩壊(仙台、原町苦竹)

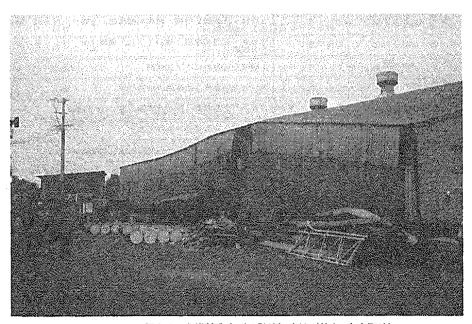
写真 4 S 運輸倉庫 (2 階建) 崩壊 (仙台, 白山団地)

崩壊したもの,修復不能と考えられるものが 合せて10棟強ある。いずれも余力とねばりの ないものである。崩壊した側を写真4に示す。 学校の体育館のように平家で屋根の軽いものならば、たとえ壁面ブレース(筋かい)が破断しても、大事に至らずにすむ場合が多いが、2階建倉庫のように1階の柱の軸力が大きい場合は、壁面ブレースの破断が致命的になる。

地震の度ごとに、壁面ブレースの破断が見られる。その原因については、いろいろ挙げられようが、主因はブレースの設計応力が小さい点にあると考える。烈強震時に壁面ブレ

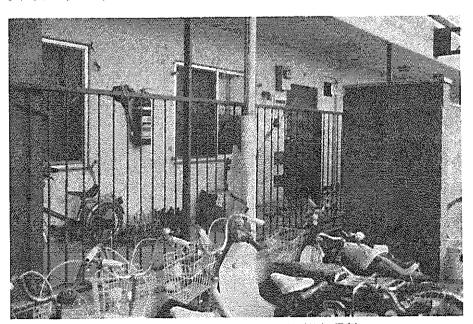
構造計算上耐力を期待していない壁を非構造壁と呼んでいる。今回の地震では、鉄筋コンクリート造の非構造壁の破壊が目立ち、これが問題になった。片廊下型の高層マンションの玄関周りの非構造壁の破壊である。そのために、玄関のドアーが多数開閉不能になったものがかなり出たのである。その例を写真6に示す。

写真 6 Sハイツの非構造壁の破壊(仙台、福室)

もともと、玄関圏りの非構造壁は、ドアー、窓、改め口等開口が多く破壊しやすい。玄関 ドアーを壁より室側に少し引込めて取付ける どか、ドアーの形式を改めるとかして、たと え壁が破壊しても、ドアーの開閉が出来るよ う工夫する必要があろう。

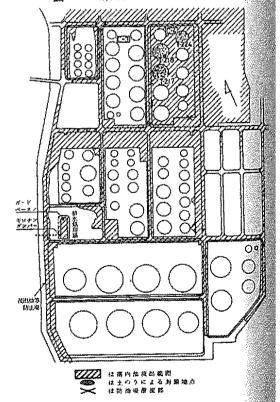
仙台港の背後地に立地している東北石油配 仙台 製油 所構 内の重 油および軽油タンクル 被害を受け、油が流出した。図-1にタング の配置と油の流出範囲を示す。被害の特に著 しかったのは図に示したT-218、T-224cm 3基であり被害状況はタンク底部付近の損傷 屋根側板の変形、基礎コンクリートリングの 破損等である。これらのタンクからはタンダ 中の油の全景合計68,000klが流出した。ご程 は一次の防油堤では防ぐことのできない量が あり油はこの防油堤の外に溢れ出た。しかし 次の防油堤でも油の流出を防ぎ得なかった。 この原因は防油堤下部に設けられている八名 プ近辺より流れ出たことによるとされている。 2次の防油堤より流出した油は事業所内に掘 大、一部は排水溝に流入し、ダンパー部分の 隙間より海上に流出した。その後海上には二 歯のオイルフエンスを張ると同時にゲート部 での流出防止に務め、海上への拡散を止める。

図ー | 構内タンク配置と油流出範囲
