# '78宮城県沖地震災害の教訓

＝実態と課題＝

宮 城 県

昭和55年3月

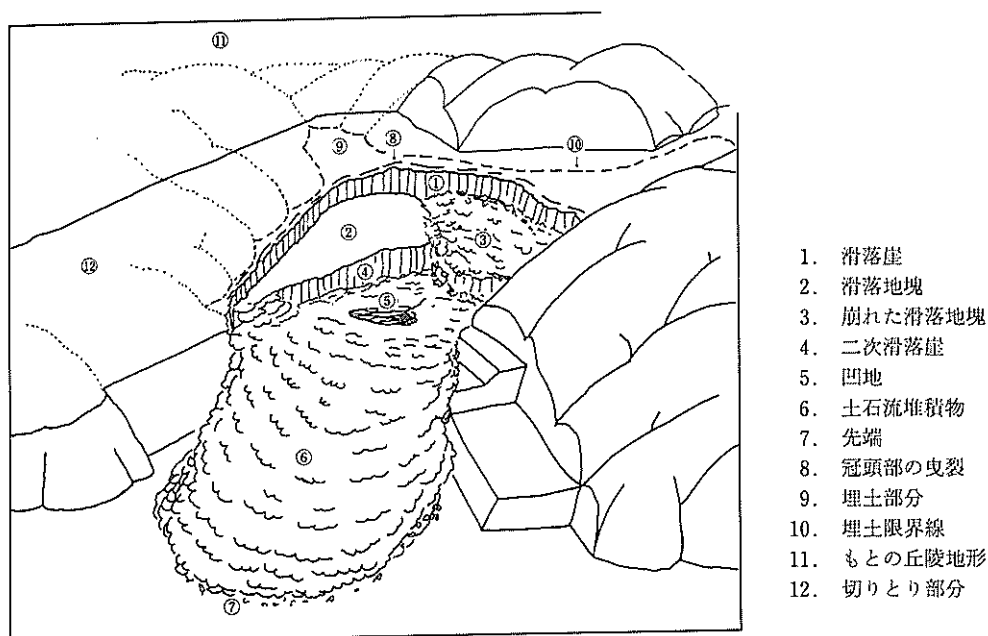
図Ⅲ-4-3 谷の埋土の崩壊（白石市寿山の例）

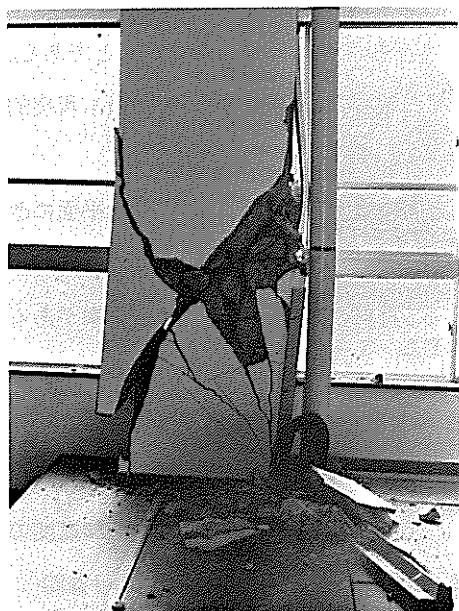
これらのなかには，学校建築がいくつか含まれている。破壊形式は十勝沖地震の場合と全く同様で，壁のきわめて少ない建物平面の長辺方向のラーメンが，梁ではなく柱で破壊している。腰壁，垂れ壁付きの柱で，柱の可撓部分長さ $l$ と柱せい $d$ との比が小さい（約2.5以下），いわゆる短柱がせん断破壊し，短柱でない柱に曲げひび割れが入っている。せん断破壊した柱の例として仙台市立図南高校の1階柱被害を写真IV-2-5に示す。

写真IV-2-5 鉄筋コンクリート柱のせん断破壊  
(仙台市立図南高校1階)

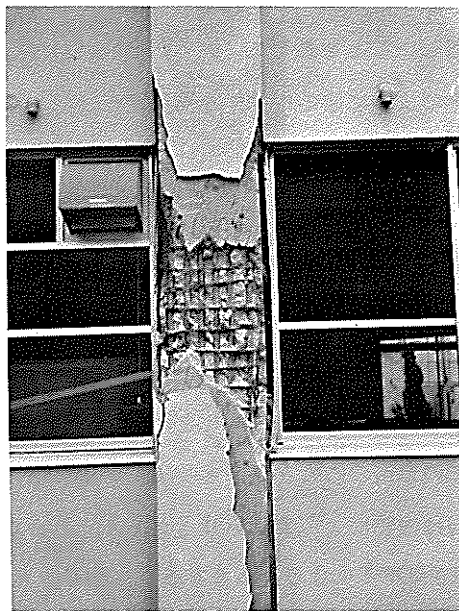
写真IV-2-6 鉄筋コンクリート柱のせん断破壊(宮城県立泉高校1階)

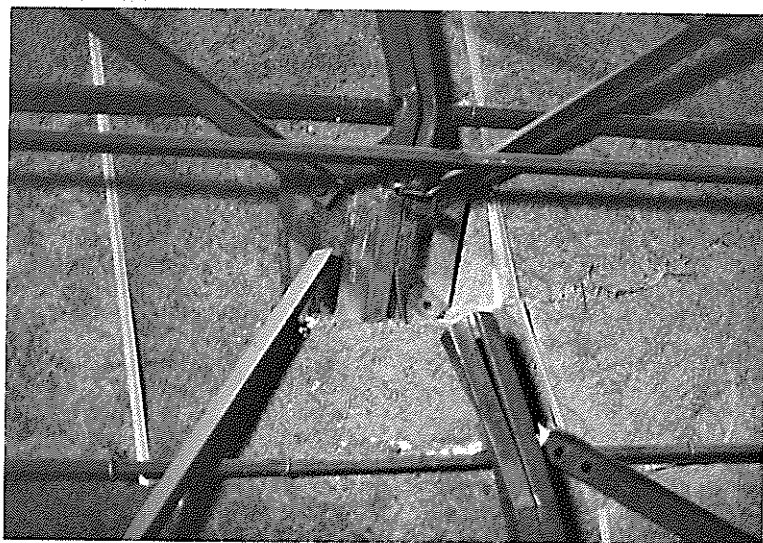
写真IV-2-9 鉄骨造ボーリング場の崩壊

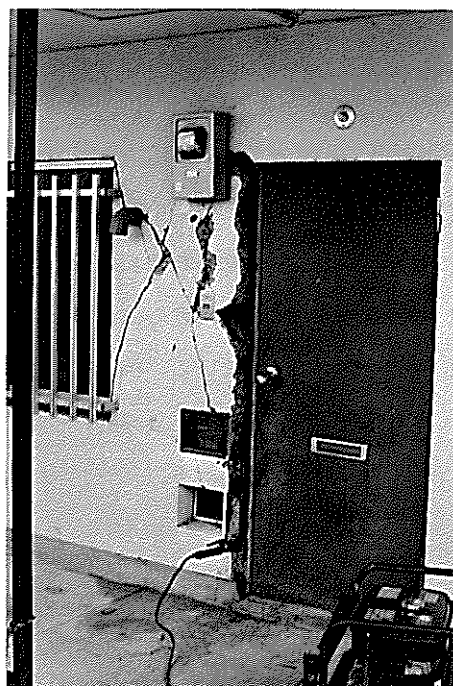
写真Ⅳ－３－１ 非構造壁のせん断破壊

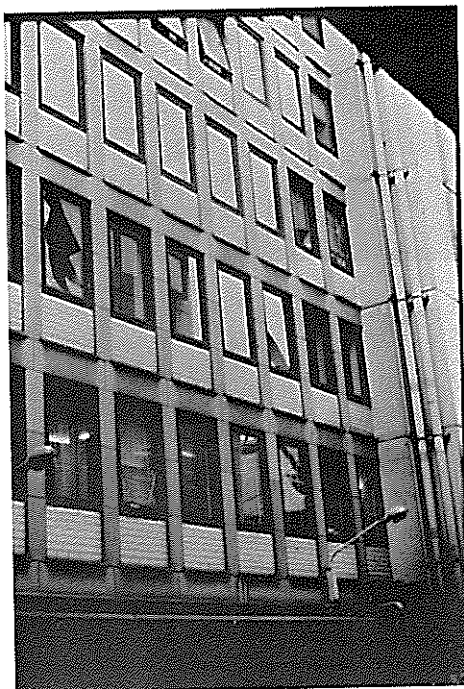
写真Ⅳ－3－2 窓ガラスの破損

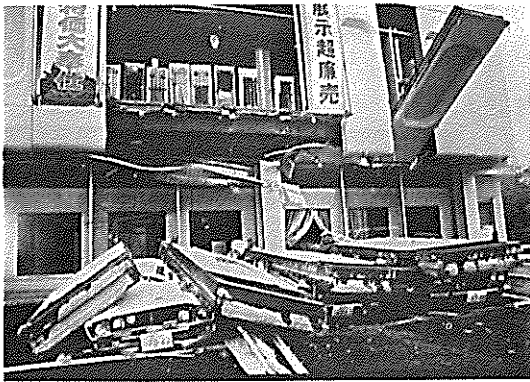
写真Ⅳ－３－３ P.C.カーテンウォールの  
落下 (河北新報提供)

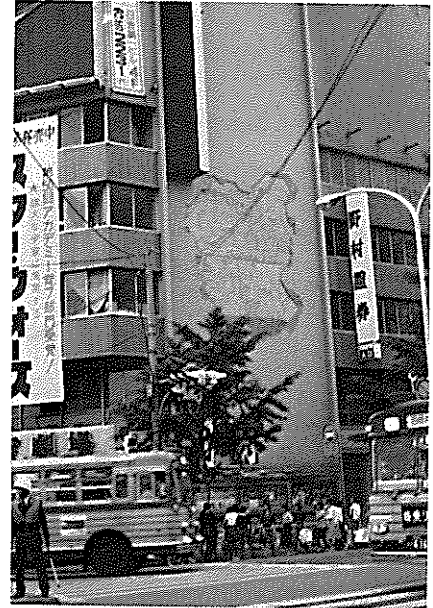
内外装タイル、石張り、外装モルタルなどの剝落が各所でみられる。その例を写真Ⅳ－3－4に

写真Ⅳ－３－４ 外装タイルの剝落

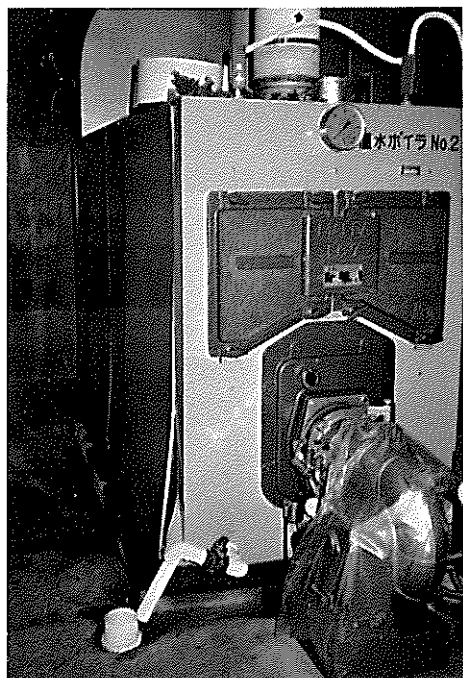
写真IV-4-3 泉市庁舎，地下1階温水セクショナルボイラー取り出し部の破損と水抜き用パイプの切断（高砂熱学工業提供）

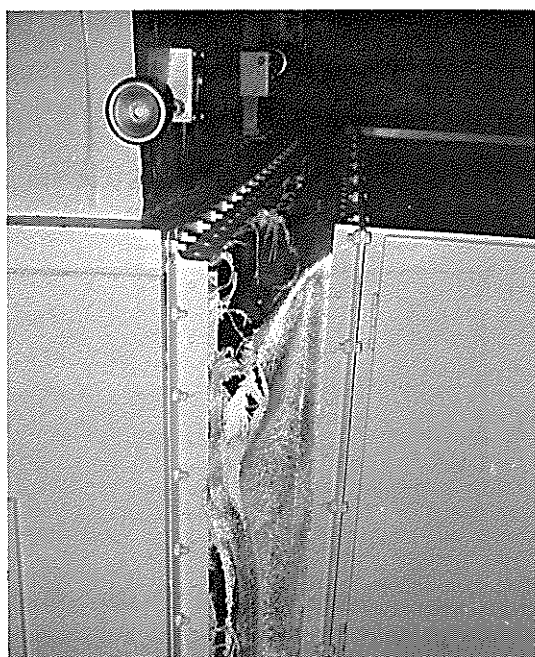
写真IV-4-5 泉市庁舎エアハンドリング  
ユニットのキャンバス継手  
の亀裂 (高砂熱学工業提供)

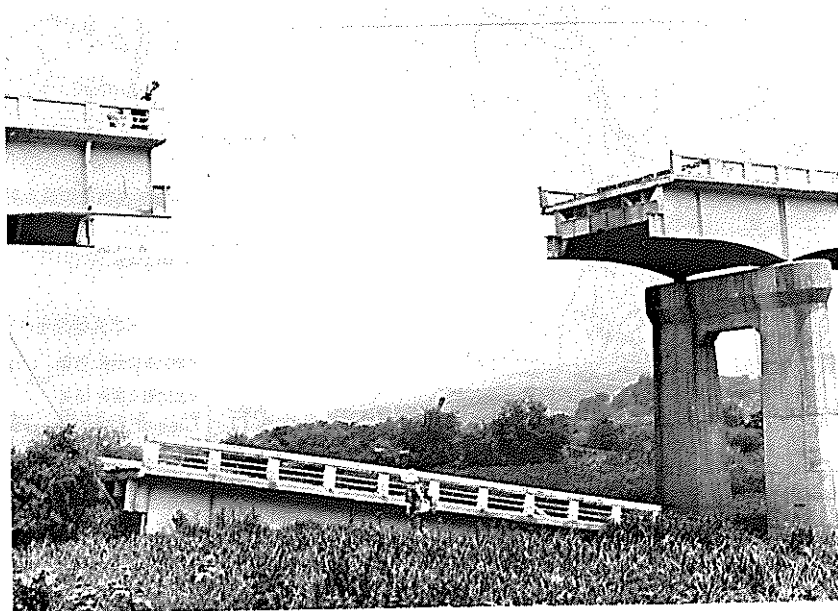
今回の地震によって被害を受けた橋梁は、国の管理するものでは、阿武隈橋(国道6号)、千代大橋(同4号)、天王橋(同45号)で橋脚損傷、小野橋(同45号)で橋桁移動などの被害が起きている。一方、県の管理する橋梁では、落橋した錦桜橋を始めとする県北の北上川に架かる登米大橋、米谷大橋などで橋台や橋桁接合部綾衝装置(沓)の亀裂、破損などの被害が起きている。被害は沓の損傷が最も多いが、支承部のウェーブ腹板に座屈を生じたもの(福島県伊達橋)、上横構に座屈を生じたもの(広瀬川水管橋)、対傾構に座屈を生じたもの(新江合橋)など従来あまりみられなかった上部構造の被害があった。

写真V-1-1 錦桜橋における橋桁の落下

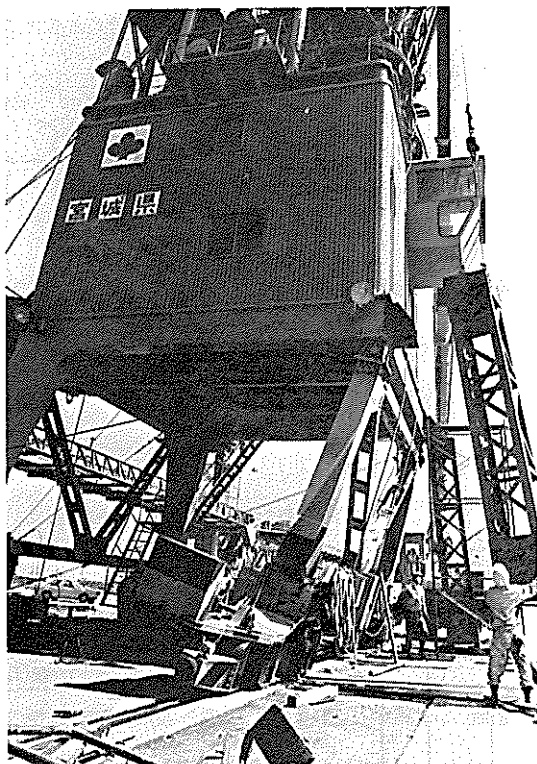
とくに、石巻港の被害が大きく、中島、日和、潮見の各埠頭の岸壁が海側に傾倒し、船舶の接岸、荷揚げが不可能となった。また、臨港道路に亀裂、陥没が発生し、日和埠頭に設置されているニューマチック・アンローダー(荷役機械)2基がレールから脱輪移動し、使用不能となった。さらに、臨海鉄道引込線

写真V-1-2 ニューマチック・アンローダーの脱輪・傾斜

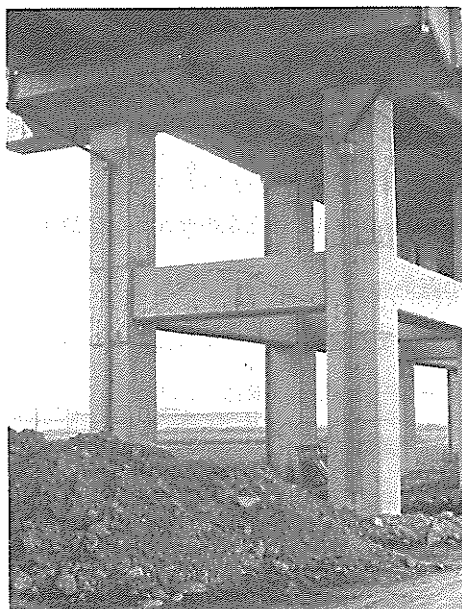
写真V-3-5の構造物は、東北新幹線に多く用いられているラーメンタイプの高架橋である。この高架橋は、柱が高い場合は、この写真のようにそのほぼ中央に水平な横ばりが線路の方向と

写真V-3-5 ラーメン式高架橋の中層ばりにあらわれたせん断ひび割れ

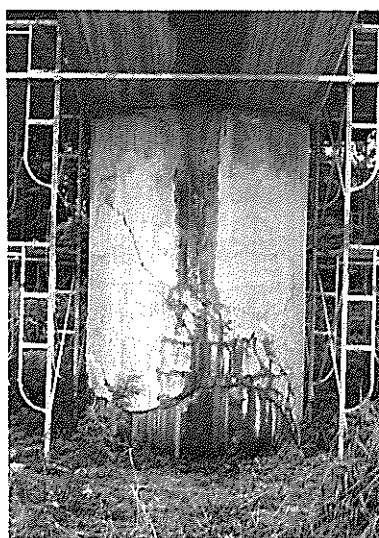
写真V-3-10 橋脚のひび割れ

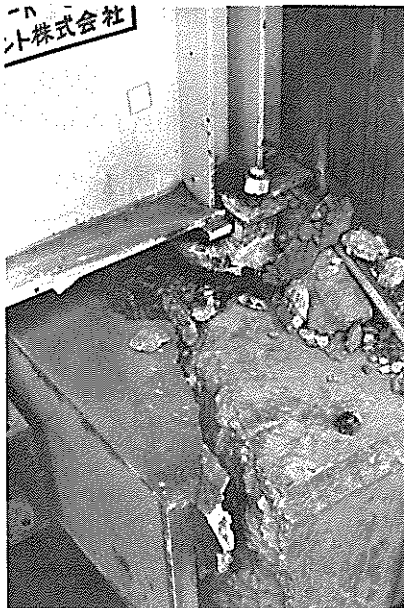
図V-3-9は、コンクリート体のひび割れの状態を示している。支承の部分から生ずるひび割れの形には2種類ある。右側の例のように、前面に貝がら状にコンクリートがかきむしられる場合と、左側のように、ひび割れが側面の方へ延びる場合とである。前者は写真V-3-18で示した被害例、後者は写真V-3-17で示した被害例に、それぞれ対応している。貝がら状の破壊は、支承の幅に対して橋台の幅が十分に大きい場合に、またひび割れが側面の方へ延びる破壊は、橋台の幅が十分に大

写真V-3-18 桁座の割裂

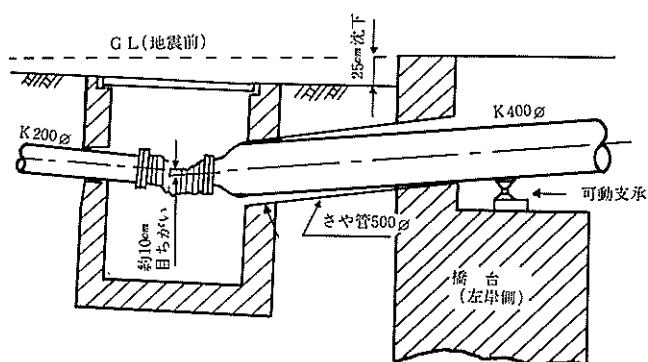
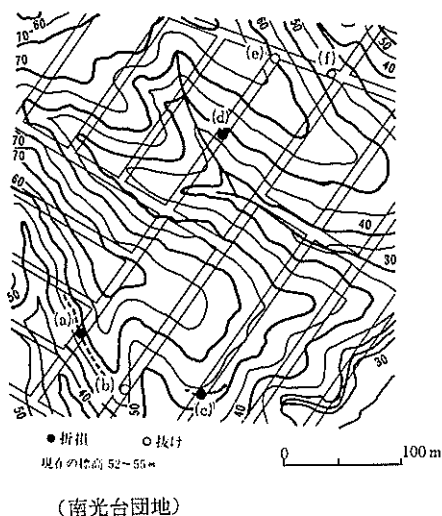
図V-4-2 宝塚橋ベローズ継手部の変形

震性がいかに低いかわかる。図V-4-1の被害分布図と上述の被害形態とをあわせて考察すると、次のようなことが結論づけられよう。すなわち、継手部において伸縮を許されないねじ接合鋼管が宅地造成地のように地震により地盤の不均一な変形を生じやすい地域に布設された場合、管の断面が縮少しているねじ部付近に応力が集中し、折損を生じやすい。ガス導管の被害をさらに細かく調べると、同じ宅地造成地内であっても被害箇所は偏在する傾向にある。図V-4-3は南光台における被害地点の例であり、同図には旧地形とともに現在の道路の位置を示した。図中の点線は地表に亀裂の現れた箇所を表わし、いずれも切土・盛土の境目付近（標高約50m）に沿って位置している。図中(a)、(c)と示した部分の被害は地盤の不等沈下により発生したとみられる折損の被害箇所である。また、(b)、(e)は抜け出しの被害のあった箇所を示している。この例においてもわかるように、埋設管の被害は周辺地盤の不等変位の生じやすい箇所において起こるべくして起こっているといえる。以上述べてきたようにねじ継手には大変形に対するいわゆる「ねばり」が全くないので地盤条件の悪い地域においては被害率が非常に大きくなることは当然である。なお、塩釜瓦斯線におけるガス管の被害率が他のガス事業者に比して非常に高い値を示しているが、この原因として、ガス供給を受けている市街地のかなりの部分が海岸埋立地や旧河川跡であるために地盤が軟弱で地盤構造も複雑に変化していること、さらに埋立地には管の腐食を促す塩分が多く含まれていることをあげることができよう。塩釜瓦斯線においてはまた、溶接鋼管の接合部における被害が3件発生したが、これらの管はいずれもアーク溶接技術が導入される以前に布設されたものである。

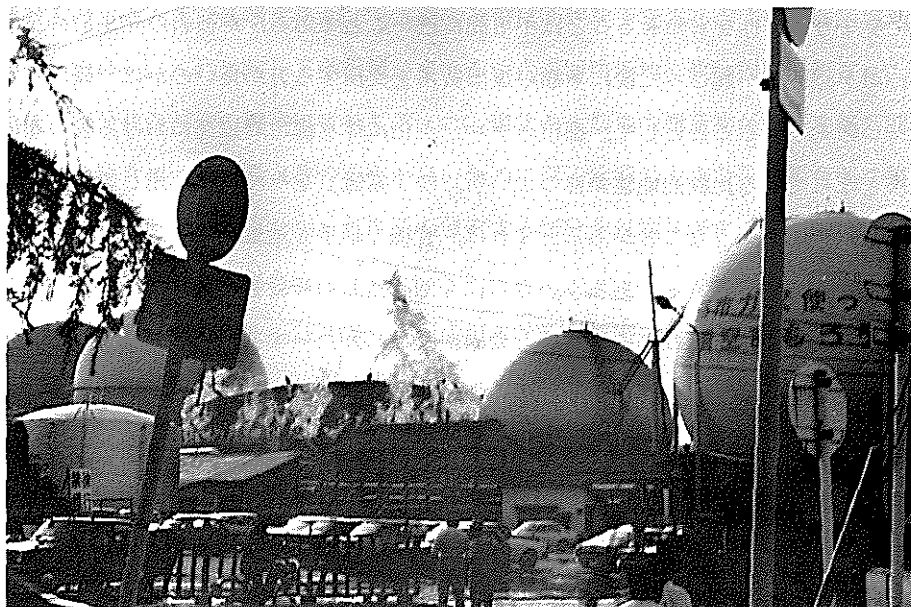
仙台市ガス局の原町工場にある有水式ガスホルダー1基（直径37m、高さ27m、容量17,000m<sup>3</sup>、当時のガス容積14,000m<sup>3</sup>、水9,000t）は、地震直後発火炎上し、約30分間燃えつづけて自然鎮火したが、倒壊した（写真V-5-1、V-5-2）。このガスホルダーは昭和4年東京瓦斯㈱のホルダーとしてリベット構造で製作され、昭和32年8月現在のところに移設されたものである。ガスホルダーとしては、近年、球形のものが多く使用されるようになっているが、球形ガスホルダーについては、仙台市ガス局港工場の1基（容量10万m<sup>3</sup>）の基礎コンクリートの一部破損、アンカーボルトの曲がりの被害を生じた程度で、今回の地震においては、この形式のガスホルダーは安全性が高かったといえることができる。これに反し、有水式のものは上記のほか、石巻ガス（株）で2基（容量2,000

写真V-5-1 仙台市原町工場における有水式ガスホルダーの炎上

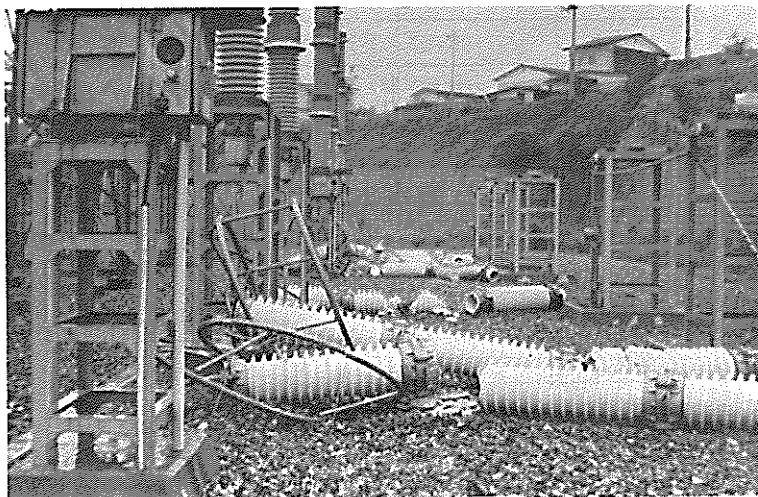
変電設備の被害の中で、最も大きい影響を与えたのは、超高圧用機器の損壊である（写真VI-2-1）。これらの被害機器は、ほとんどが0.5Gの静的水平震度による耐震設計がなされており、たとえば、仙台変電所における地表の推定加速度約300ガルに対しては十分安全でなければならなかった。それにもかかわらず、破壊が起こった理由として、碍管材料の脆性、振動の三次元性など諸々の問題点が指摘されている。また、最近では超高圧機器に対して、0.3G共振正弦三波による耐震設計が提唱されているが、この場合、応答解析を行うためのモデル化について、十分に検討する必要があると思われる。また、変電機器の固有振動数は、ほぼ2～8 Hzであるので、地震時の共振防止について、構造上の工夫も必要であると考えられる。今回の地震では、避雷器の被害によって機能障害を起こした例が多かったが、ガス遮断器の採用などにより避雷器の省略が提案されている。なお、避雷器の修復の過程では、幸い雷撃事故は発生しなかった。高圧碍管の耐震性の検討は、500KV系への発展に対応し、今後の最も重要な検討課題であると考えられる。なお、変電所機器については、被災時に迅速に対応できるよう常時必要な資材を耐震的に備蓄しておくことが肝要である。

写真VI-2-1 超高圧機器の損壊（仙台変電所275KV避雷器）

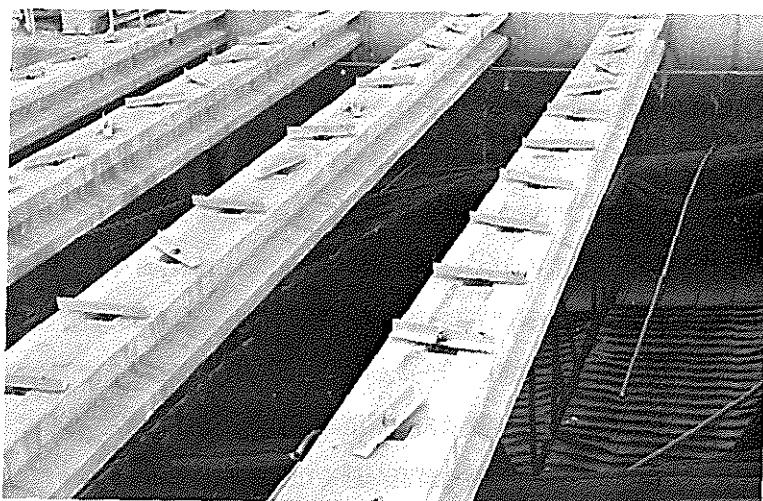
写真VI-2-2 傾斜板の被害（石巻市）

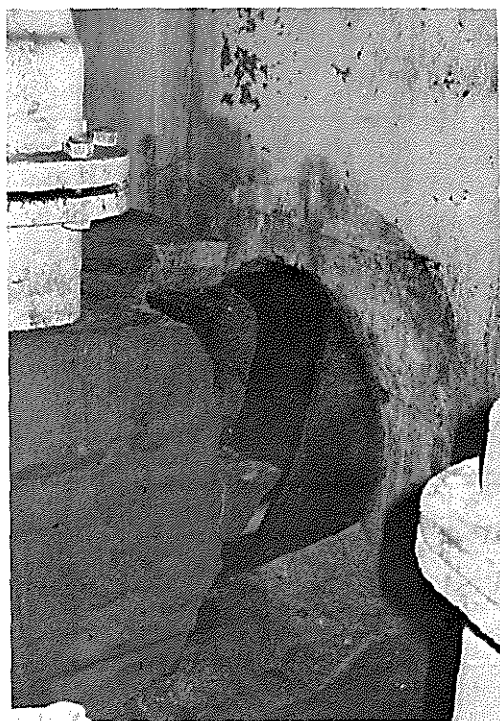
ポンプ場の機能停止状況は表VI-2-8のとおり（塩釜中継ポンプ場以外は仙台市公共下水道）であり、このうち、霊屋、鶴ヶ谷南、志波東以外の九つのポンプ場においては実質的な被害が発生している。顕著な被害としては、仙台市郡山ポンプ場において圧送管の破損（写真VI-2-4）に

写真VI-2-4 仙台市郡山ポンプ場圧送管  
（φ700mm鋳鉄管）の破損

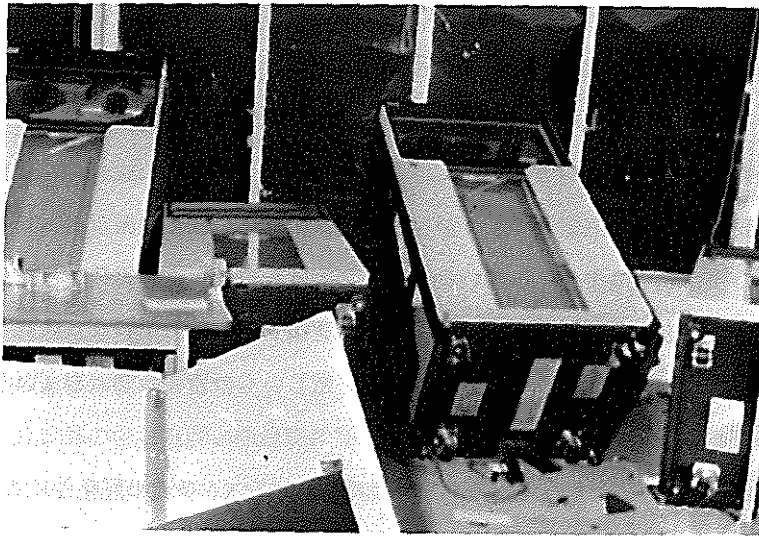
写真VI-6-1 地震による電算機の転倒（福島県庁西庁舎12階の電算機室）
