昭和46年9月6日～7日  
秋雨前線<sup>ならびに</sup>台風25号  
による千葉県災害報告書

昭和47年3月

千葉県

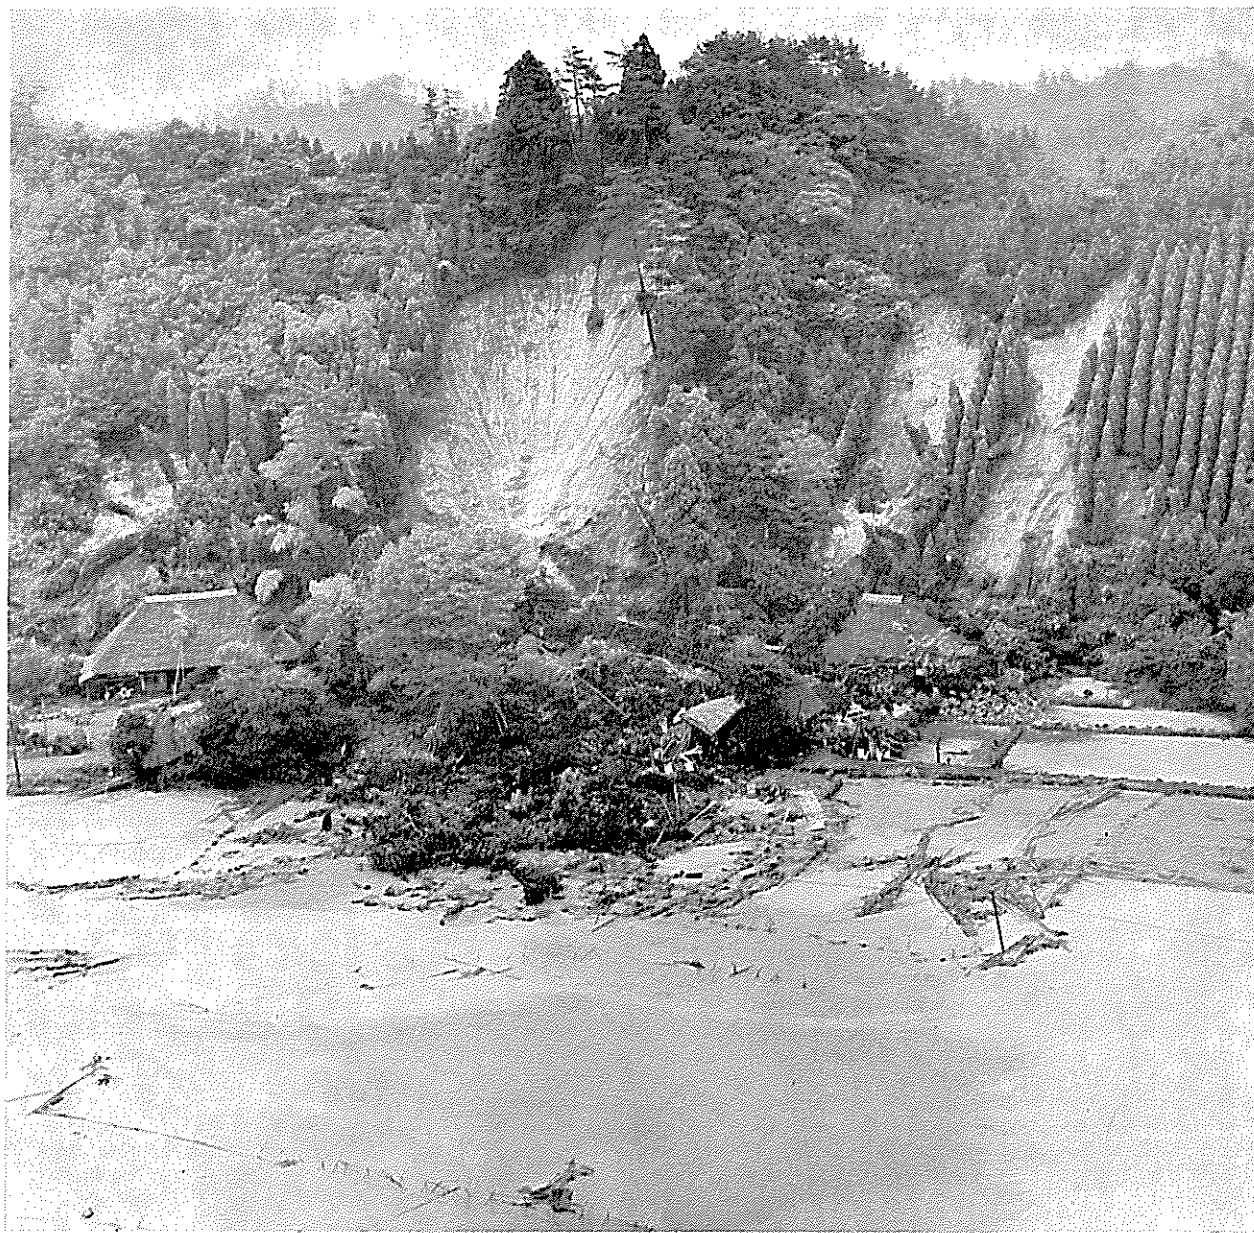
死者を出した大原町のがけくずれ（46年9月8日午前11時40分撮影）朝日新聞社提供

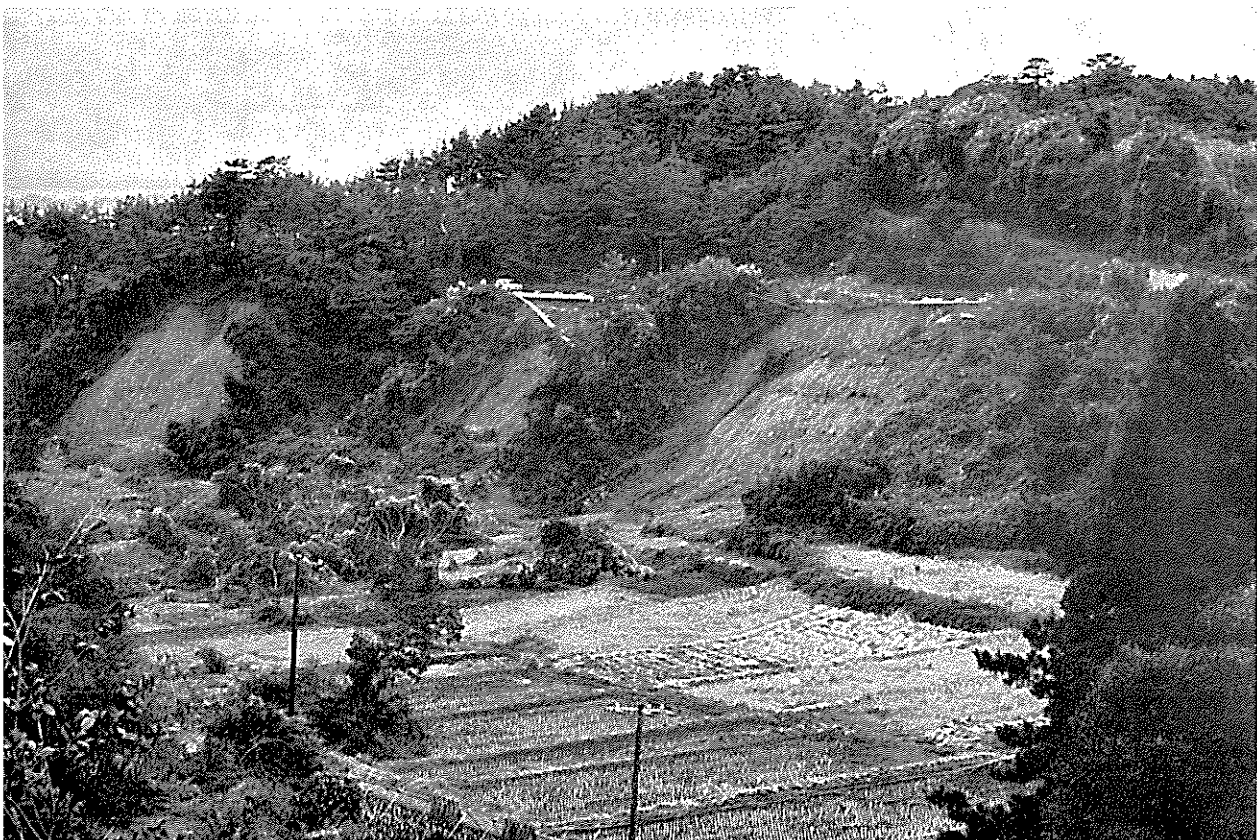
豊里多古線の路肩決壊（東庄町小南）、写真向って左へ東庄町八重穂、左へ東庄町小南方向

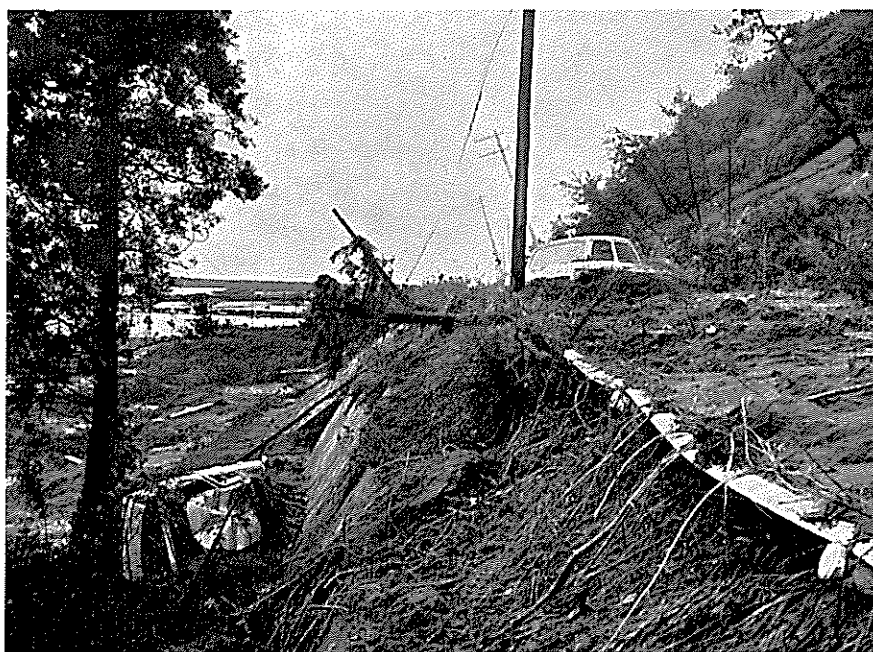
銚子佐原線の崩落土箇所（小見川町長山）、写真右は県道銚子佐原線、道路下は埋没した国鉄成田線

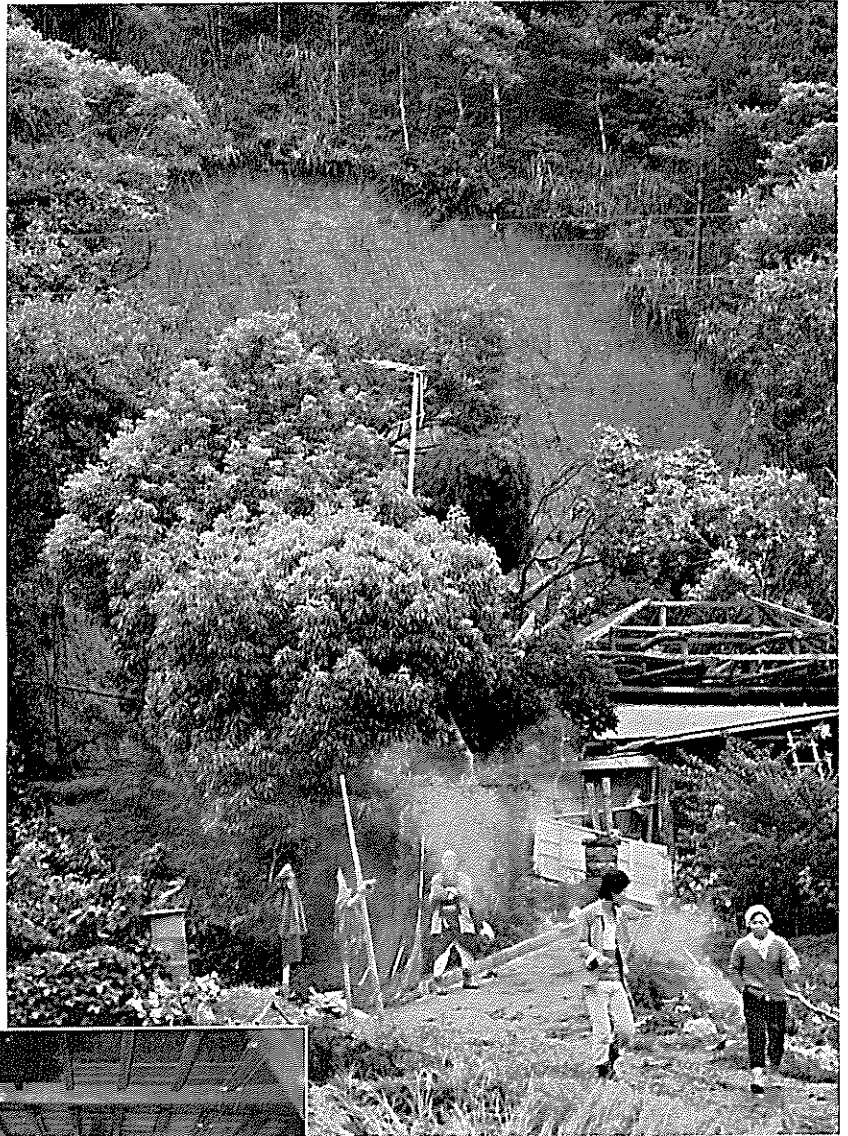
光町市野原のがけ崩れ，家屋倒壊（3人死亡）

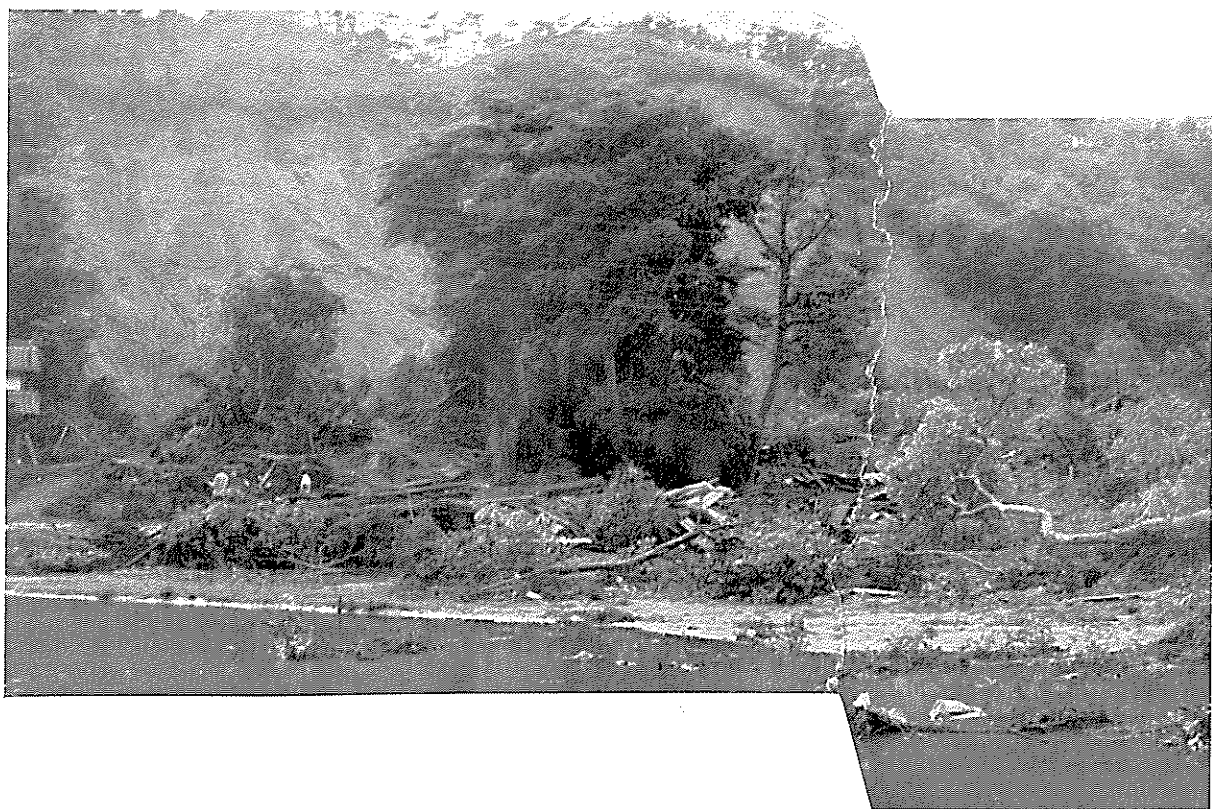
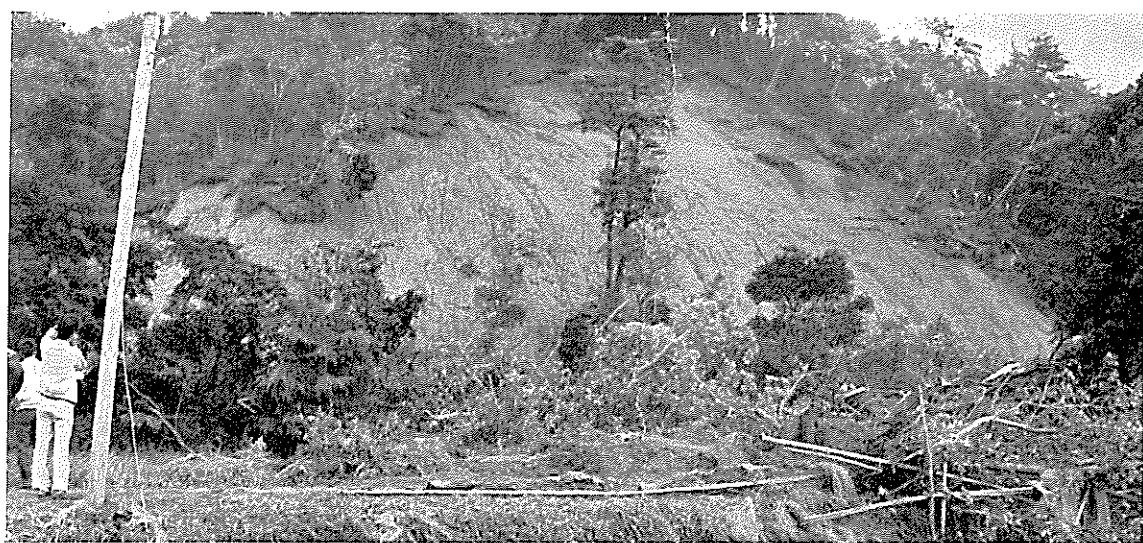
小見川町下飯田のがけ崩れによる家屋倒壊

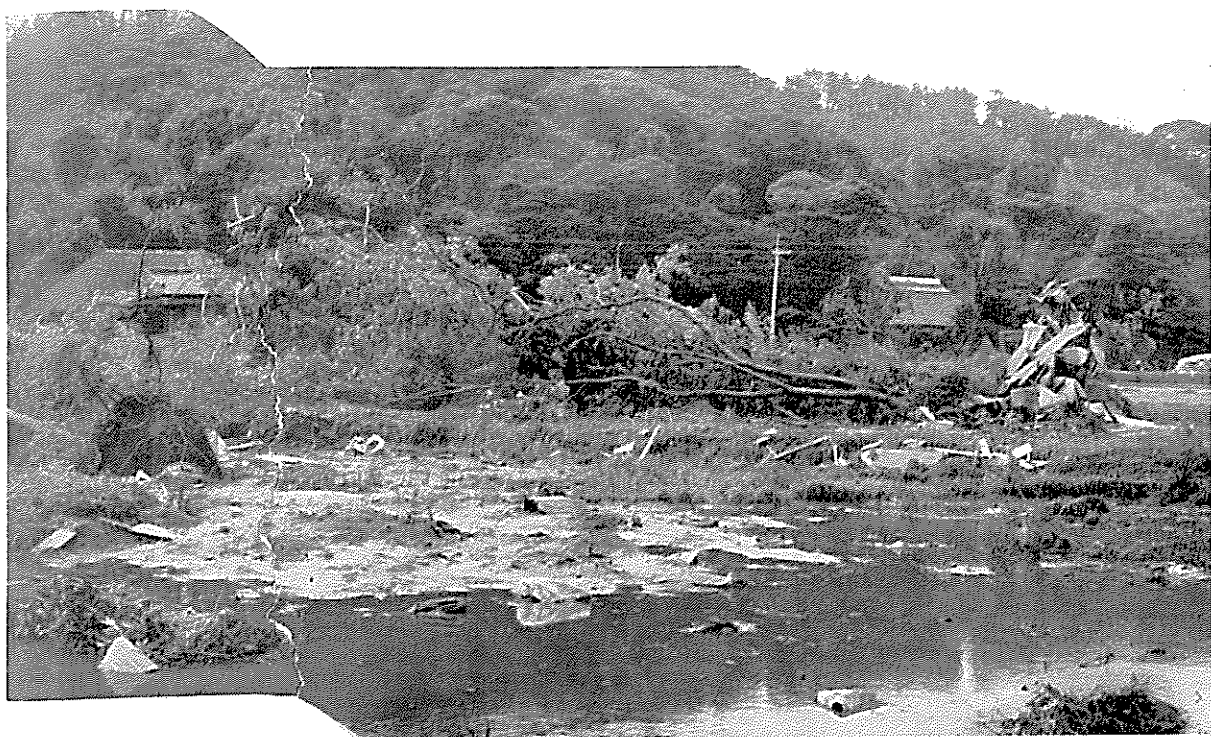
小見川町下飯田のがけ崩れによる家屋倒壊

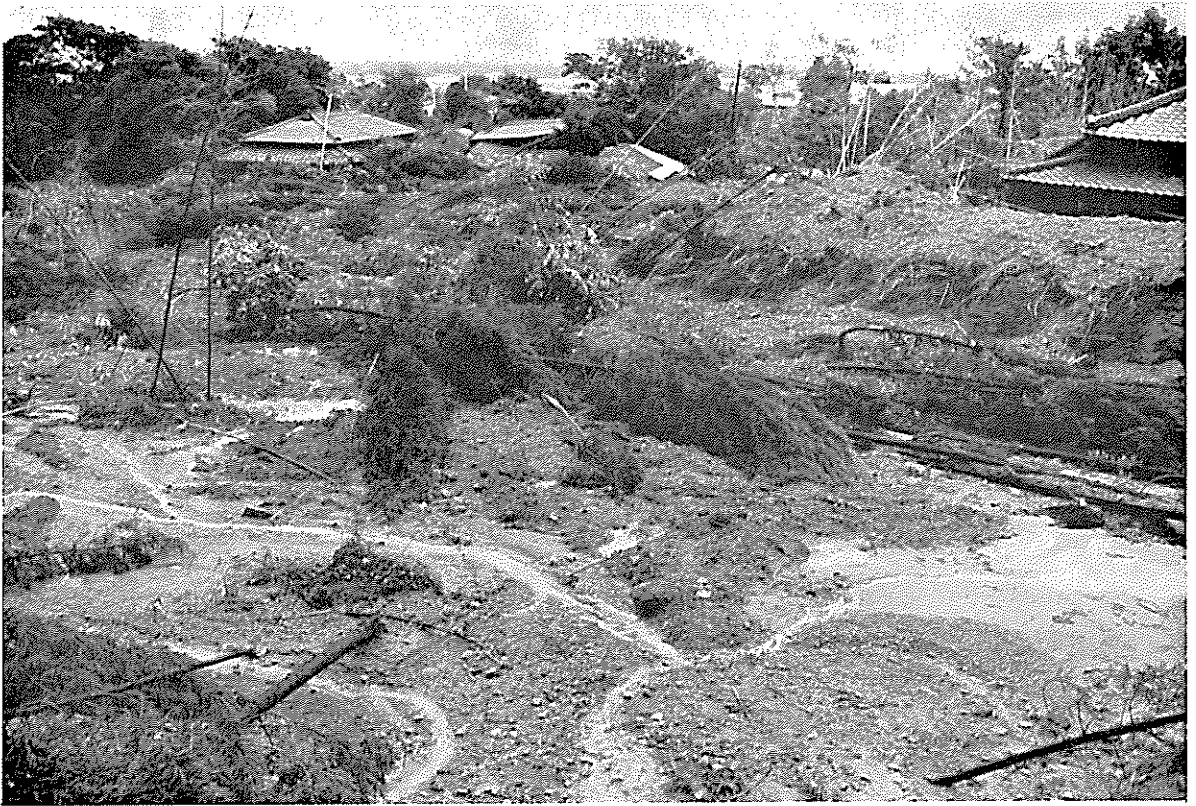
一宮町東浪見の崩壊状況

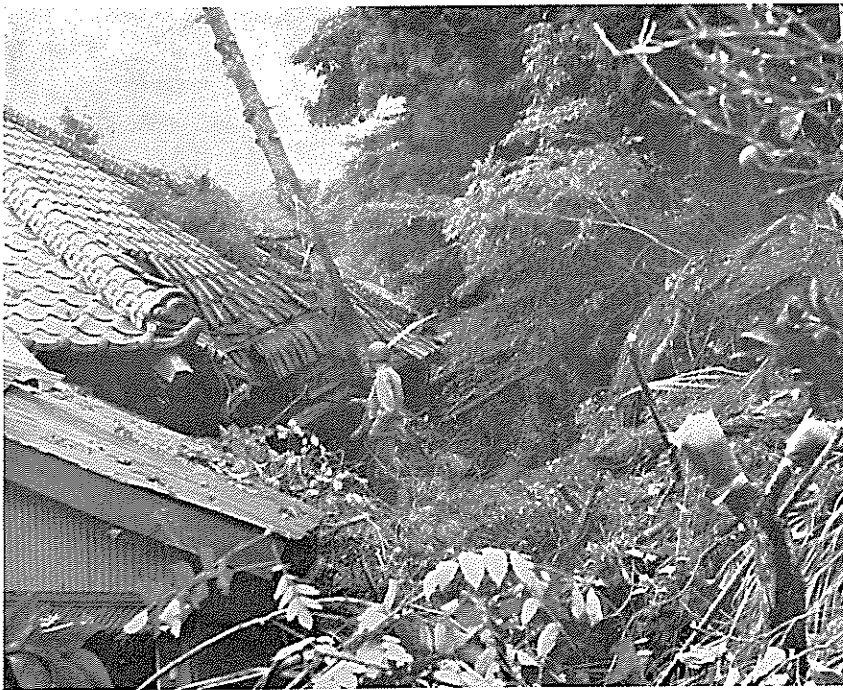
大原町釈迦谷のがけ崩れ（2人死亡）

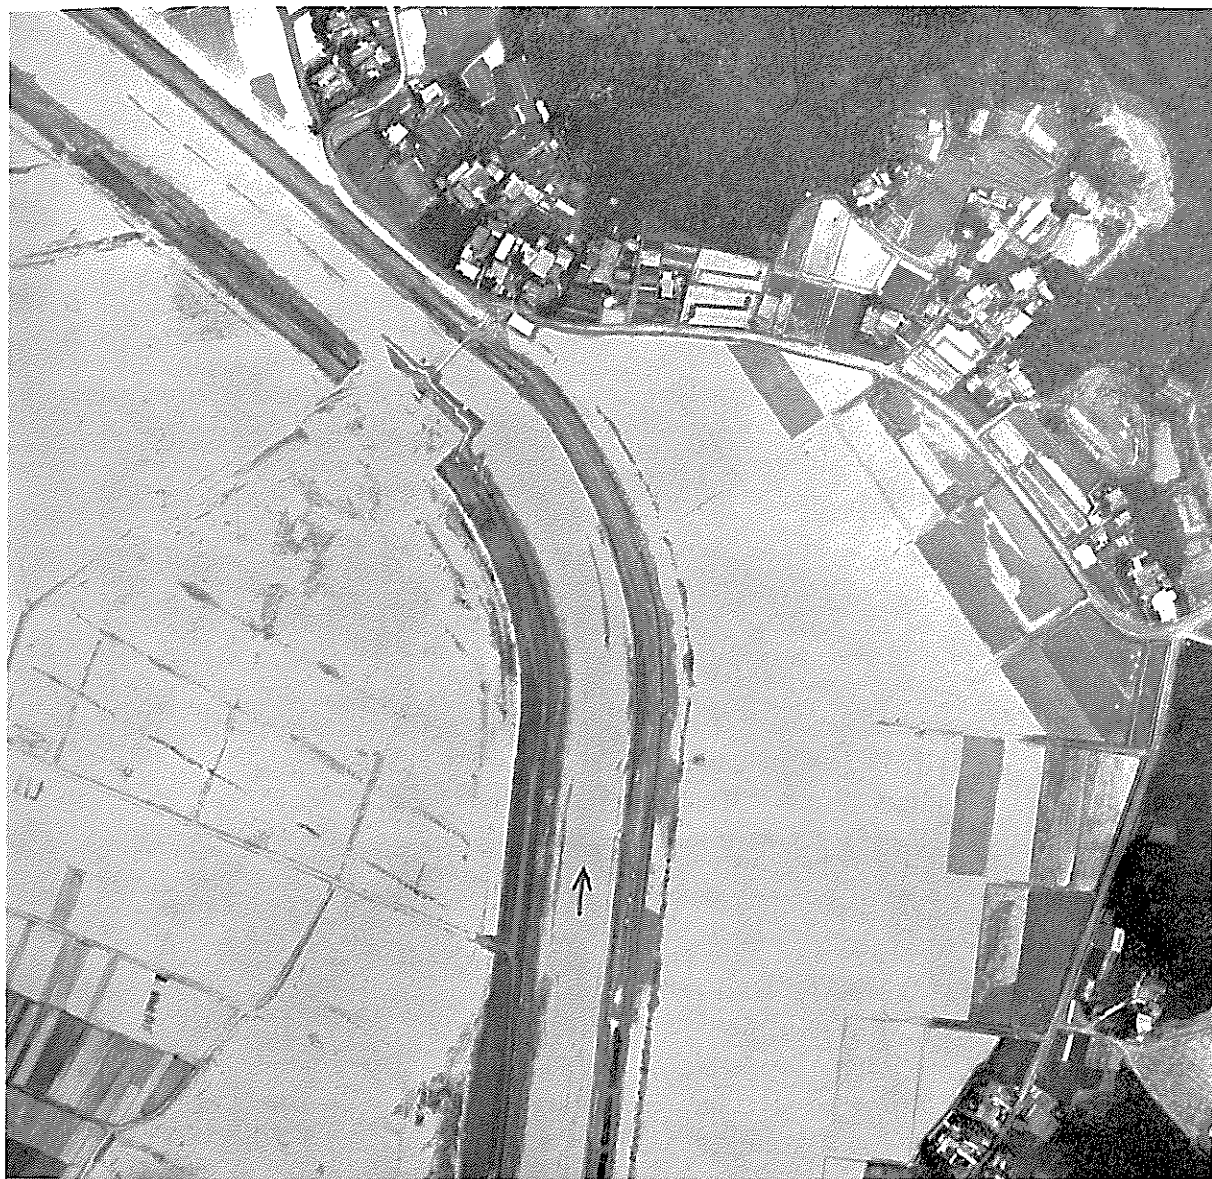
根古名川成田市付近の破堤（46年9月9日撮影）

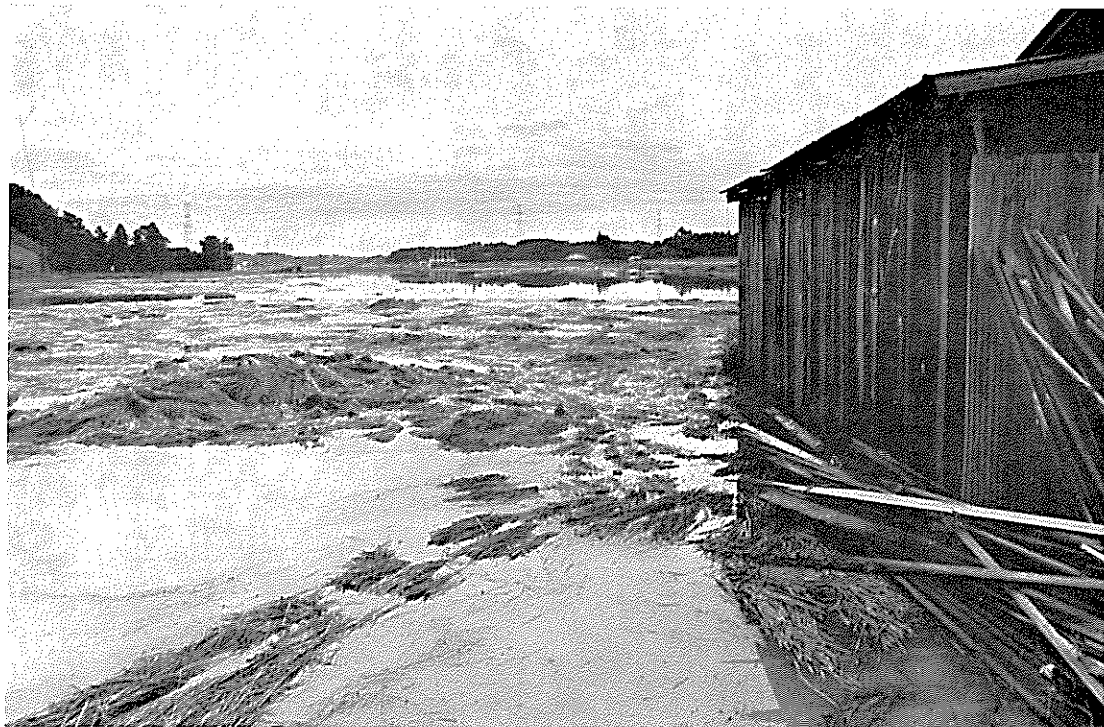
大須賀川（右岸）の氾濫による稲架の流出（佐原市小川地先）

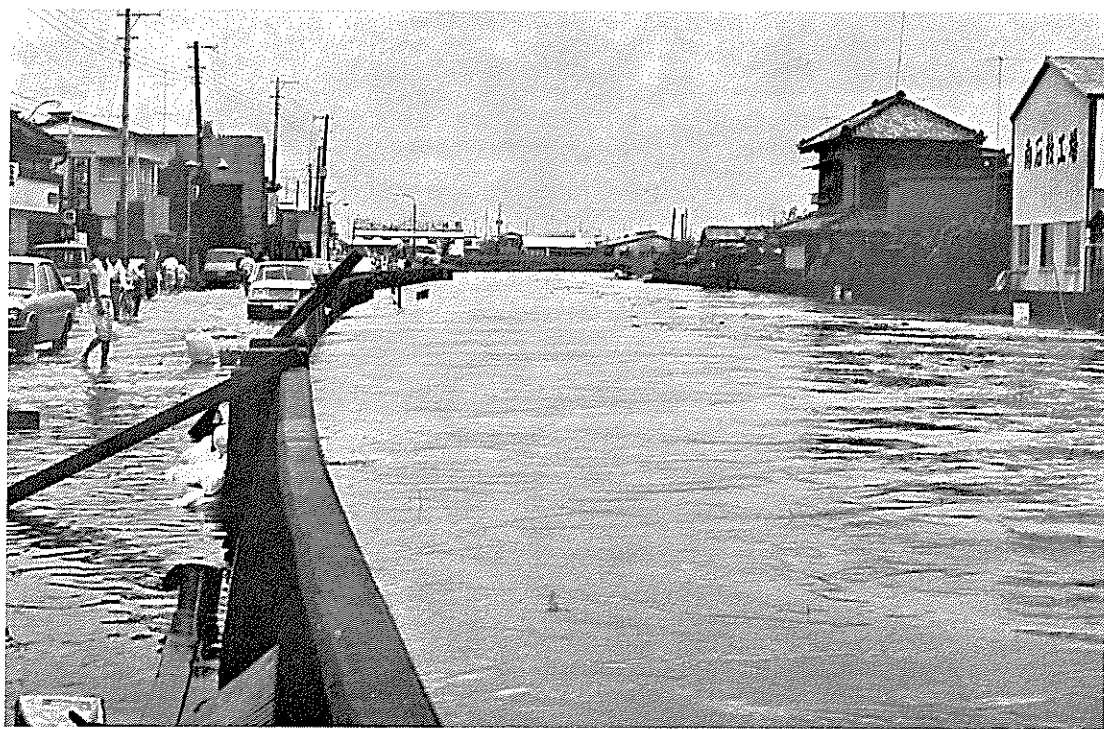
利根川水系黒部川の出水（小見川町北下宿付近、46年9月8日11時撮影）

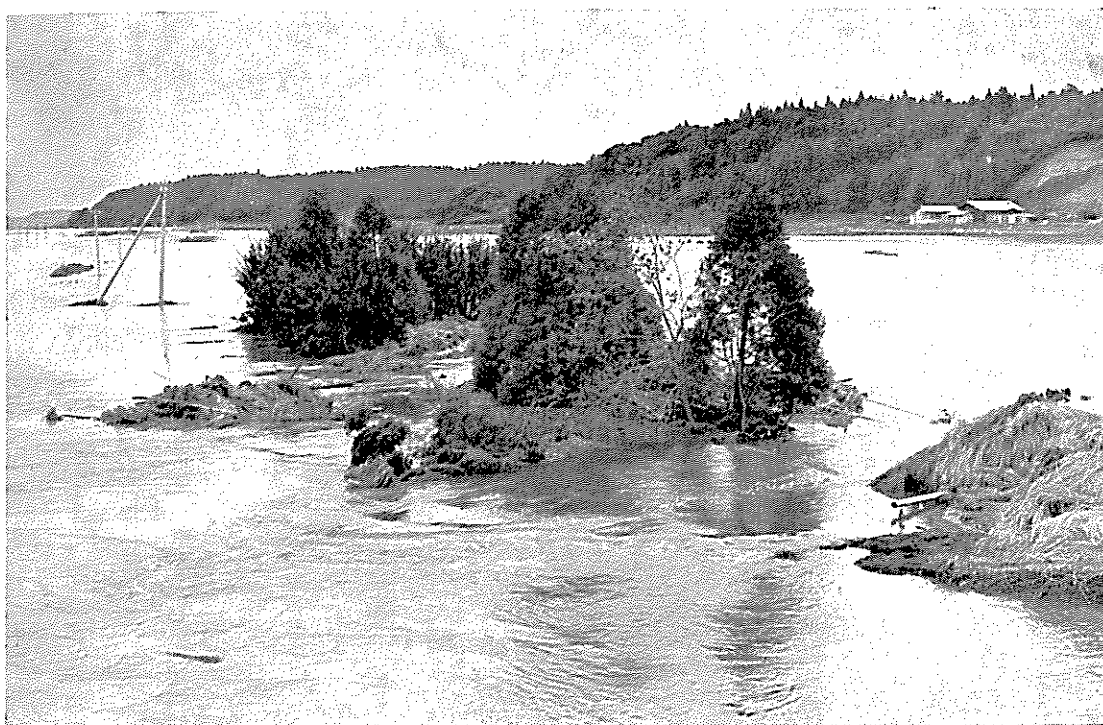
新川流域（旧樺海）の湛水状況

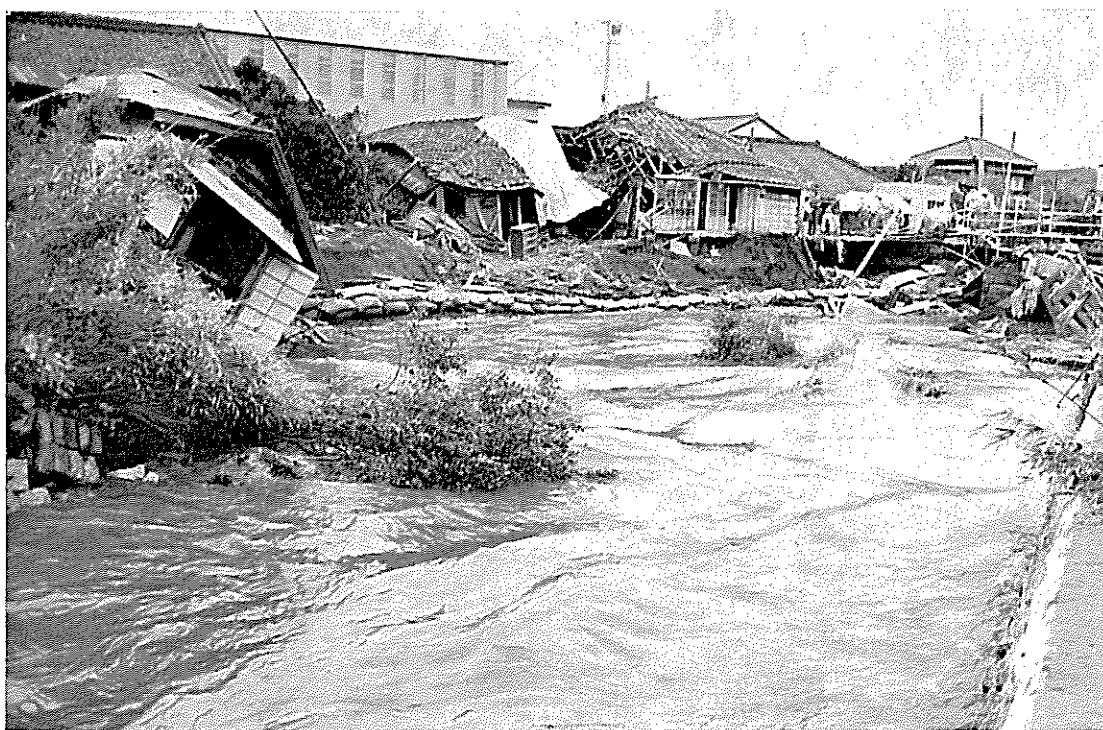
普通河川矢指川の氾濫（飯岡町）

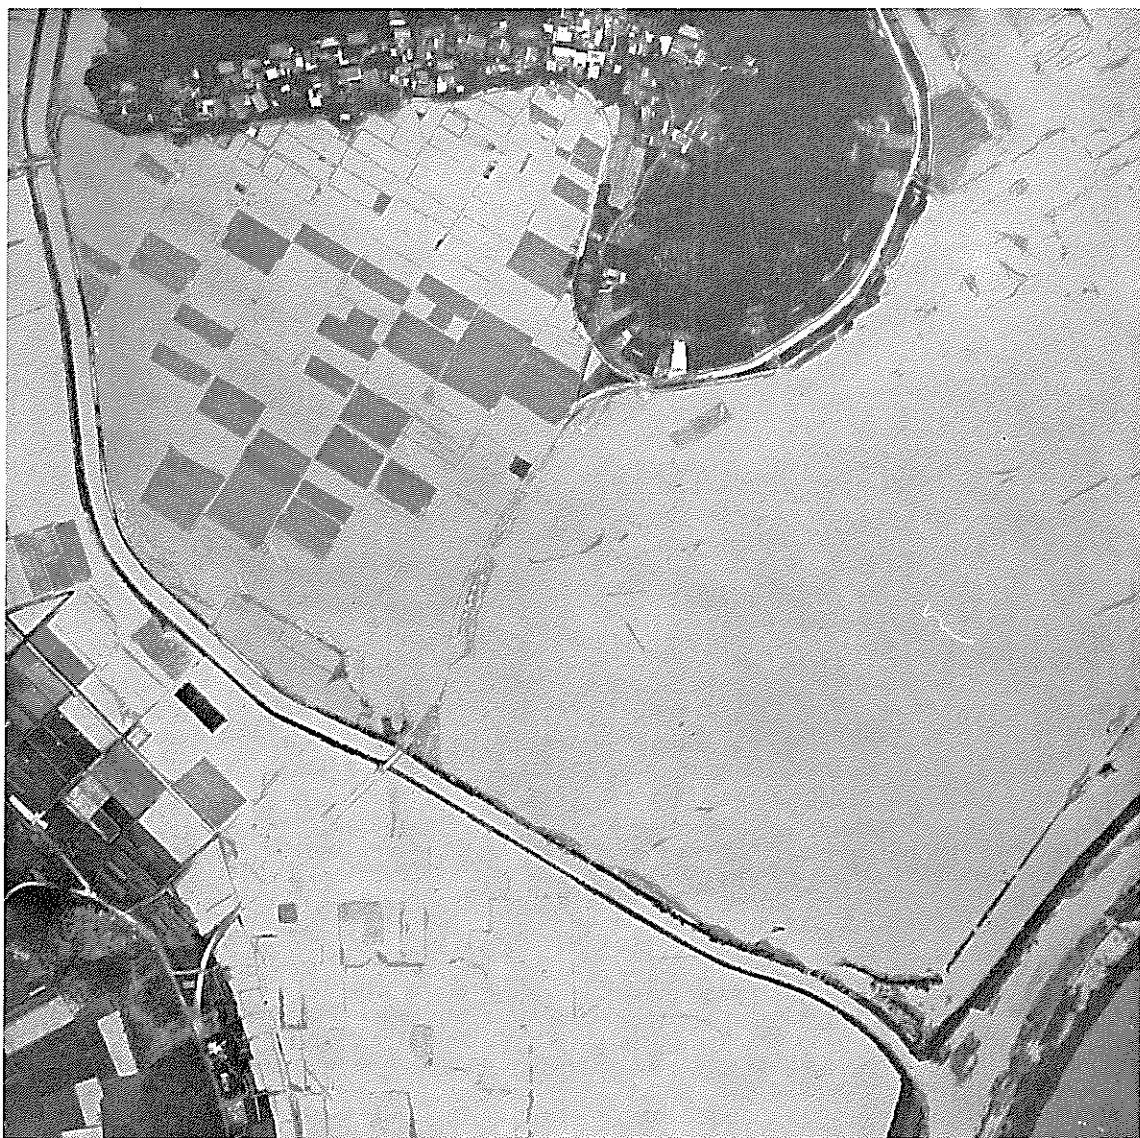
栗山川の氾濫（横芝町谷台付近）、46年9月9日撮影

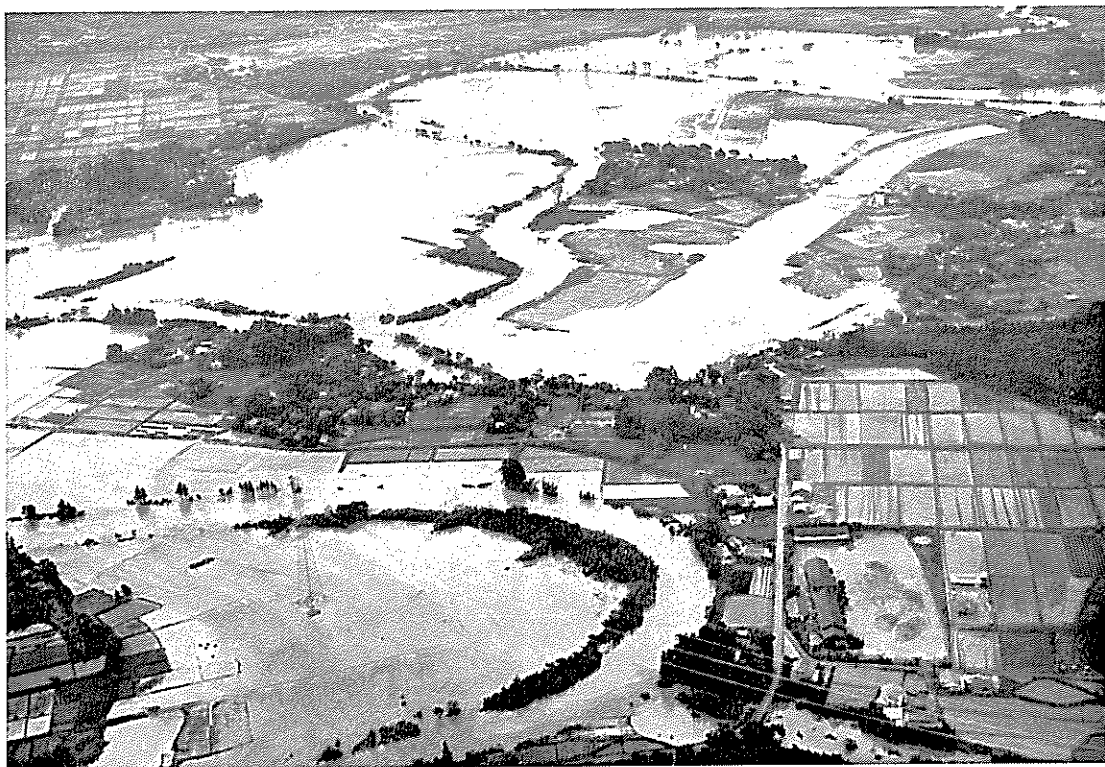
夷隅川大多喜町田代付近の氾濫状況

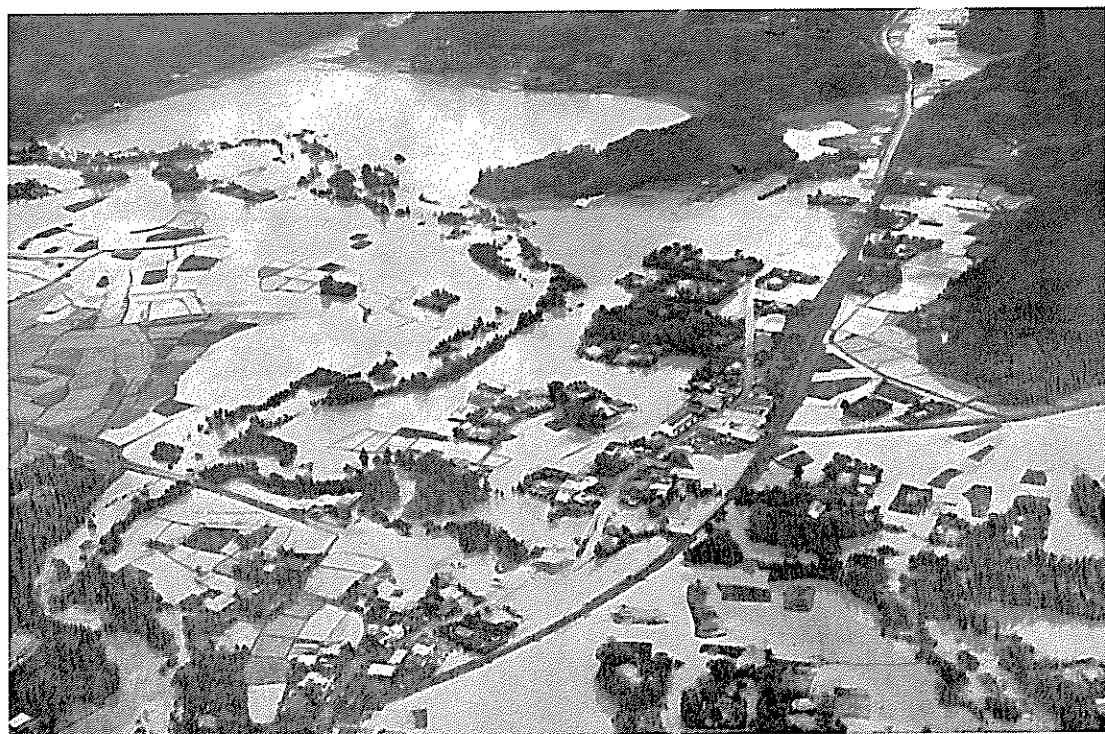
夷隅川大原町上総東駅付近の氾濫状況

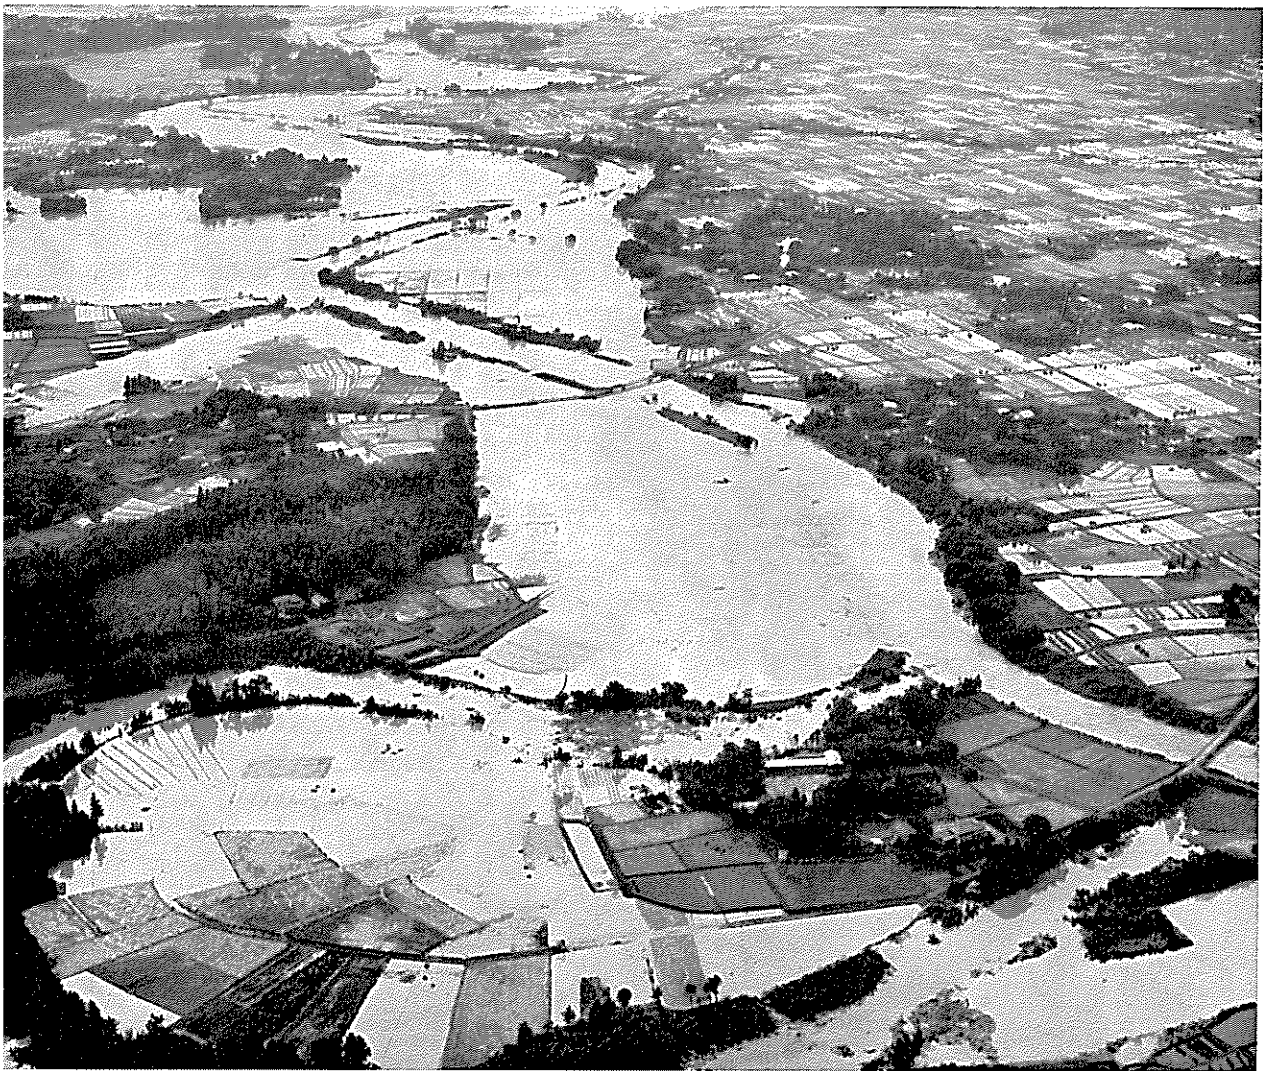
小櫃川土器付近の氾濫

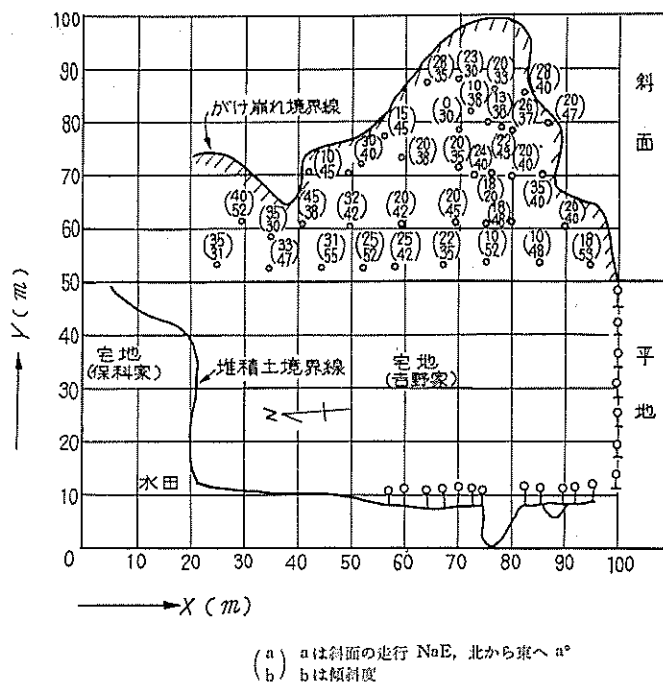
図-3.2 小見川 No.1 がけ崩れ展開図

がけ崩れの発生したのは8日午前2時頃であった。全壊した吉野宅では老婆を一人残して、崩壊直前に避難したので、死者は老婆一人だけであった。崩壊土砂は図-3.2のようにひろがり、最も遠いところは、がけの麓から約50mの水田の中まで達した。Y=10の線上には防風林があり、崩壊した土砂は、ここで一応せきとめられたような形になったが、X=10~30, Y=20~40の部分の水田、X=70~80, Y=10の部分の宅地の出入口では抵抗が少ないため遠くまで流れている。吉野宅の建

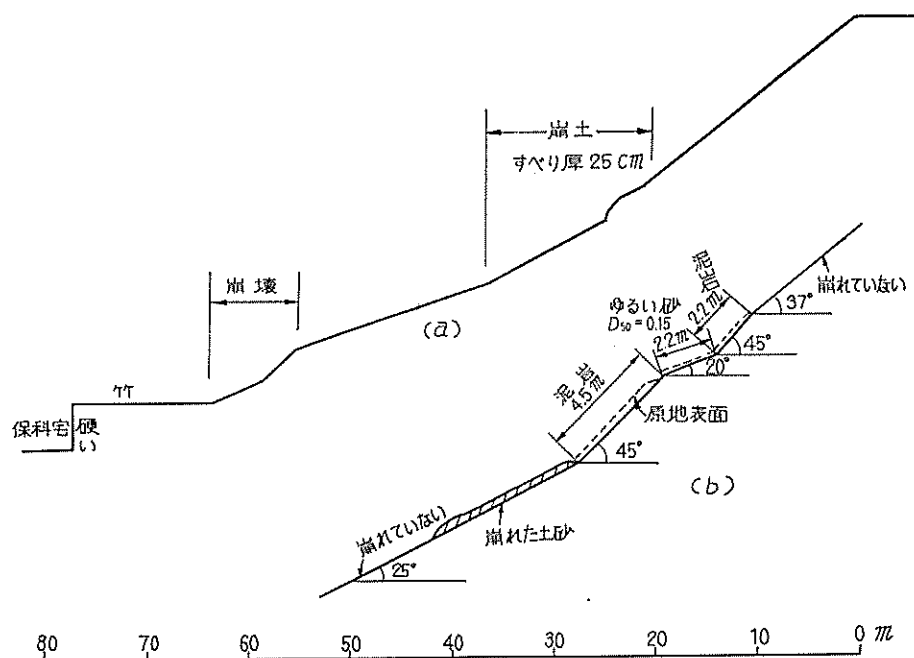
図-3.19 小見川町下飯田 2,470 保科武雄氏宅裏山(谷)

図-3.19はNo.1のがけ崩れの東方約30mのところにある小さなすべりである。この部分は松林で谷形になっている。すべりは上下2カ所で発生しているが、斜面全長にわたるNo.1のがけ崩れのような大きなものには発展しなかった。なぜ小さなすべりが起こったかという点、図-3.20にあるような泥岩が基岩になっており、図-4.19(b)のように傾斜角がこの部分では45~50°と急になっているためである。斜面の平均勾配はNo.1のがけよりゆるく、すべった土は図-3.19(b)のようにその

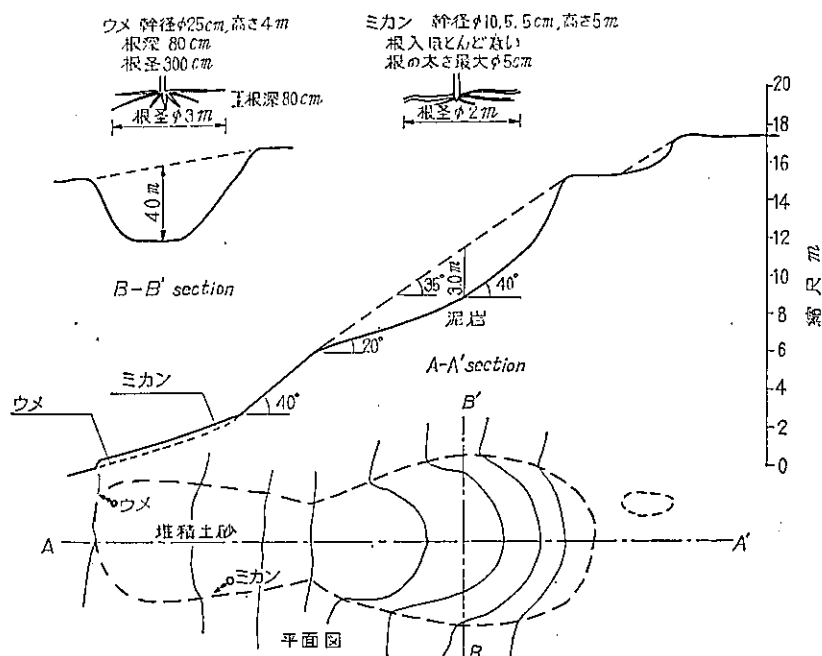
図-3.46 串浜鉄道トンネル付近のミカン畑の崩壊

図-3.46は串浜、鉄道トンネル付近のミカン畑のある谷間の崩壊である。この部分は小さな谷になって水の集まりやすい地形になっているから、災害時にはおそらく多量の水が集まったものと思う。すべりは土量が少ない割には深い。厚さは約4mで、斜面長8mに比較して極めて大きい。土砂と共に流された梅とミカンの根が図中に示されているが、これらは根が浅く、植物がすべりに影響し

たとは考えられない。すべったあとの地山は泥岩で堆積土砂の中にも風化泥岩の大礫が含まれているから、このすべりは一種のロックスライドであるといえよう。このすべりを見るとロックスライドの深さをあらかじめ推定することが極めてむずかしいということがわかる。

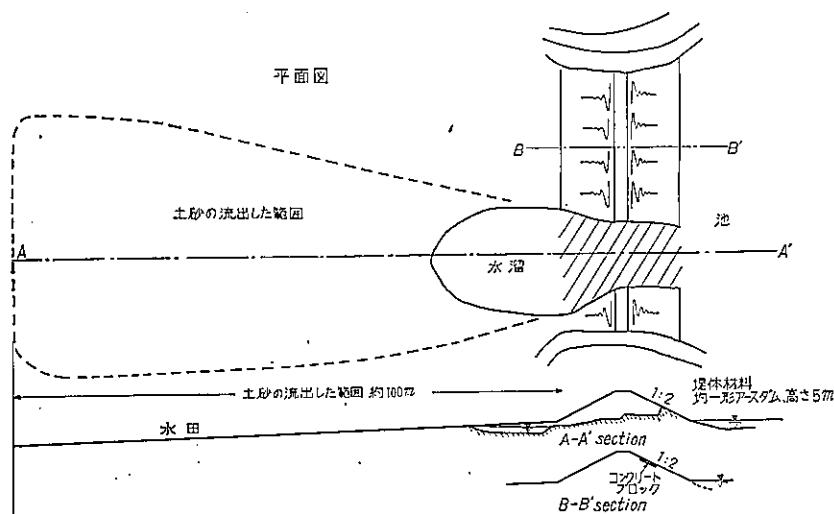
図-3.47 御宿町小幡溜池破堤

図-3.47 にスケッチが示してある。ダムの高さは5 m、傾斜1:2の均一型アースダムで表面にコンクリートブロックのリップラップが波除けのために張ってある。たぶん越流によって破堤したものと思われ、堤体材料が水によって洗掘され、水によって流され下流の水田に堆積している。堆積の範囲は図に示すように約100 mの遠くにまで及んでいる。これはがけ崩れとは異なる現象であるが、土砂が流れるということでは共通している。この場合には十分な水量によって土砂が遠くまで運ばれているので、一般の山腹斜面のがけ崩れよりはるかに遠くまで達している。

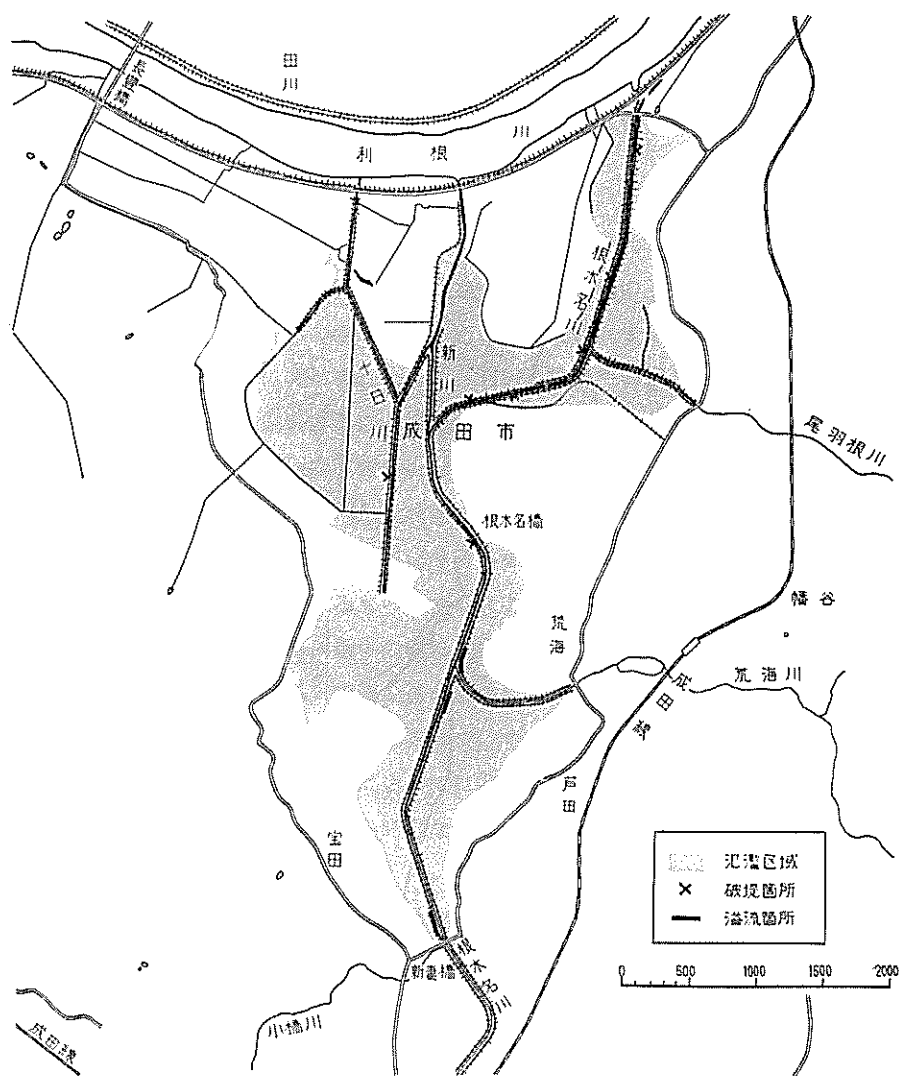
図-4.13 根本名川下流部氾濫区域と破堤、越流箇所

次に、根木名川堤防の状況を見よう。破堤箇所、越水箇所は図-4.13に、その時刻は図-4.14に示してある。長沼地先根木名橋下から新川放水路にかけては現在進行中の改修事業で新堤防ができており破堤はなかったが、新堤防と旧堤防のつなぎの部分である根橋木名地点、新川を分派したのちの根木名川筋、および、十日川に破堤を生じている。この根木名川の堤防は、泥炭の軟弱地盤の上につくられており、従来も出水のたびごとに破堤をくりかえしてきた弱いものである。特に左岸側に破堤、

越流が多く、常に長沼は遊水地の機能を果たしてきた。今回の洪水では、図-4.14に示したように、新妻橋や荒海川合流点付近で越水した後に、破堤が生じている。破堤を防止するための越流堤計画は、今回の越水・破堤の状況からして、どれほど効果があるものか疑問が残る。
