# 1974年伊豆半島沖地震とその災害

——地質学的調査報告書——

静岡県消防防災課

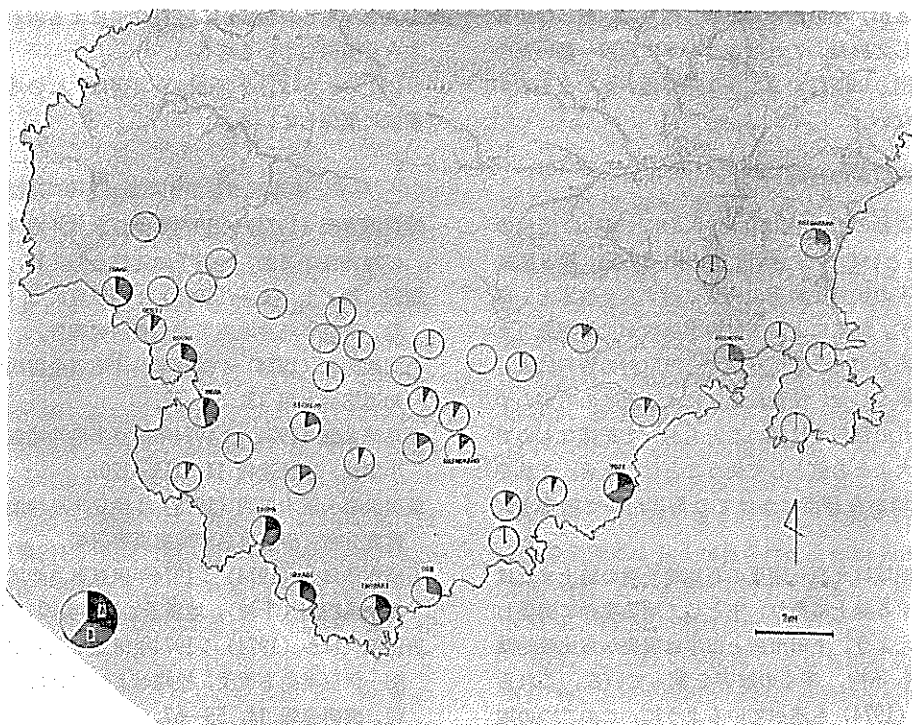
第5図 1974年伊豆半島沖地震による家屋被害  
A：全壊率，B：一部損壊率（半壊を含む）全棟数に対する被害棟数で示す。

今回の地震動の加速度は0.4~0.5g、地物の変位の最大は50cmといわれる(飯田・正木, 1975)。第5図には家屋の被害の状態を集落の棟数に対する全壊率と一部損壊率で示す。地区によっては被害棟数が世帯数を上まわる場合があるので、都市計画など市町村の資料によって棟数で計算をした。棟数は地区による規準のちがいが必ずしも最近の資料ではないこともあって正確なものではないが、大よその値として使うことはできる。これを見ると石廊崎から伊浜にかけての海岸沿いで被害が大きい。

これらの地域は北西—南東の石廊崎断層の線上またはそれに平行する線上にあり、主として地殻変動に関係した災害と言えよう。下田市街と田牛は震央から比較的離れているにも拘らず、多くの被害を蒙っている。これらは、望月ら(1974)も述べているように、この二つの地区の集落がかつての入江が埋めたてられた三角洲性の泥質地盤の上ののっていることに起因する、主として軟弱地盤に由来する災害と考えてよい。

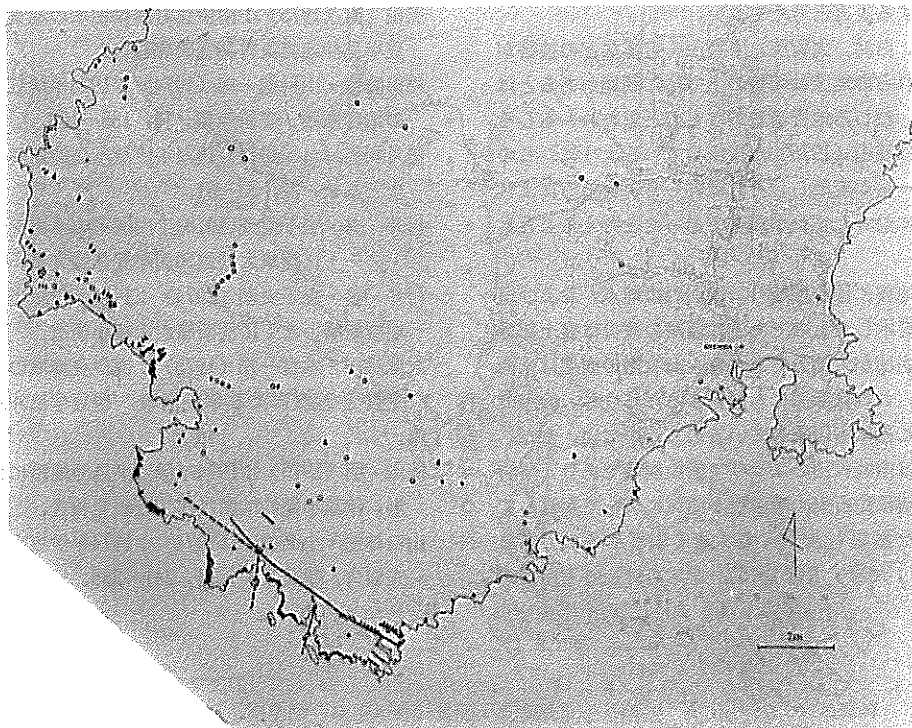
第6図 1974年伊豆半島沖地震による地盤災害  
黒のぬりつぶし：地送りまたは崩壊 白丸：道路被災地点

第図6は地震に伴う地入り、崩壊の地点、および道路崩壊地点を示したものである。道路の被災は盛土部分の地割れ、崩壊が大部分であった。海食崖の崩壊は南西側で著しく、これは断層にも関係するだろうし、急崖であるということにも由来しているにちがいない。ただ、石廊崎南側は南崎火山のスコリア層の崩壊であり、落居・伊浜の崩壊は蛇石火山噴出物が噴気によって変質してもろくなった結果も加わって大きく崩れたものである(黒田 1975; 大塚・木宮 1975)。中木の地入りも断層が

引き金かもしれないが、変質作用による岩石の脆弱化も大きく関係しているらしい。

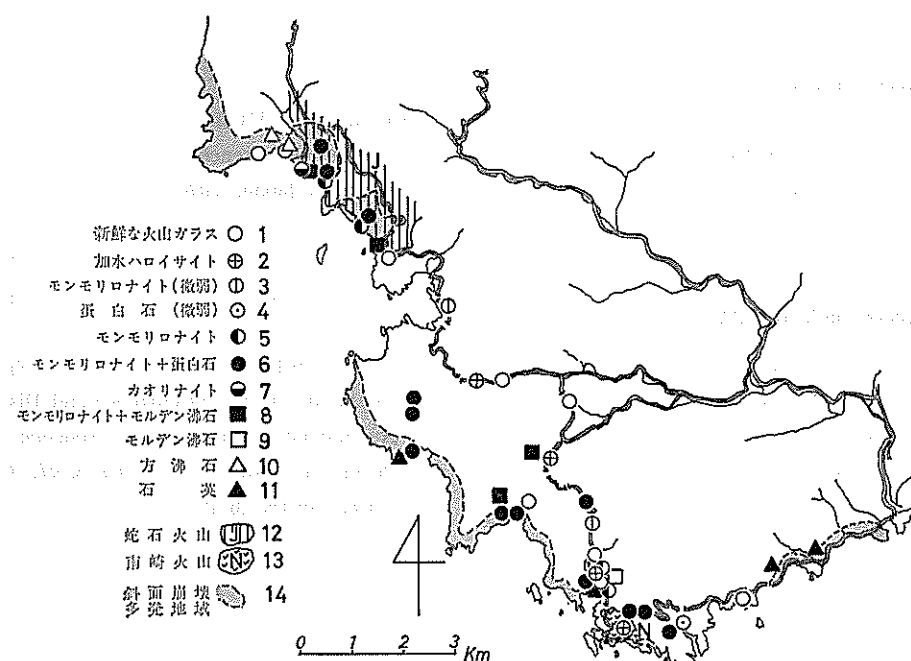
第8図 変質鉱物の分布と斜面崩壊多発地域

伊豆半島沖地震により、本地域全域の海蝕崖の良く発達する海岸地域を中心として、非常に多数の崩落型の斜面崩壊が発生した。斜面崩壊多発地域と変質鉱物の分布をくらべて見ると、この二つの分布地域がよく一致していることがわかる(第8図)。特に、中木・吉田、落居

一伊浜へかけての変質地域には、蛋白石化して岩質が脆弱になった岩石が主として分布している。これらのことを考えると、変質作用が伊豆半島沖地震による斜面崩壊の一つの重要素因であったと思われる。石廊崎より伊浜へ至る海蝕崖地形は、北西・南東方向に延びる変質帯分布地域に発達している。この海岸沿いの変質地域では、過去においても斜面崩壊が頻発し、そのために海蝕崖が形成されたものと考えられる。既に報告した(木宮1974)ように中木の地すべり性崩壊は白色凝灰岩が加水ハロイサイト化して脆弱化した面が地すべり面となって発生したものである。これに対し、落居、伊浜間の多数の顕著な崩壊は、両部落の背後から海岸線付近まで分布している蛇石火山の溶岩が著しく蛋白化し脆弱になっているため起った急斜面の崩落である。落居部落北側直上の尾根に並んでいる小崩壊付近から南側へかけても、岩質は部落北面の大崩壊した斜面付近と全く同じである。更に蛇石火山溶岩と白浜群との不整合面付近は主に膨潤性の著しいモンモリロナイト(一部カオリナイトを含む)より成る粘土化帯となっており、粘土化帯上部にそって広い範囲で湧水が見られる。落居、伊浜両部落ともこの粘土化帯の上ののっている可能性が強く、背後の斜面崩壊について警戒すると同時に粘土化帯が地すべり面となる可能性を調べるため湧水状態を含めたこの粘土化帯の分布、性質、挙動について充分に注意を払う必要があると思われる。

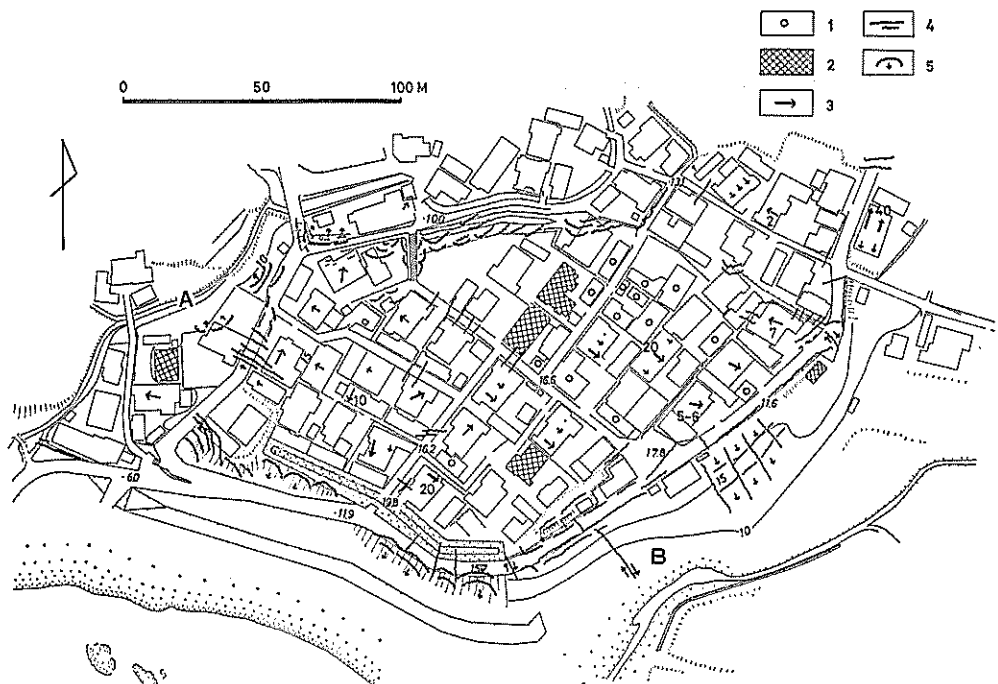
第9図 入間地区における被災状況

入間地区：2小沢流にはさまれた部落主部の海拔16~17mの平坦面は恐らく人口造成によるものであろう。その周囲は一部を除き比較的急勾配をなしている。前述のように石廊崎地震断層の延長は部落の南部を横ぎるため道路は破断をうけ、線上の家屋も著しい損害をうけている。部落北東部の一部はやや泥混り砂質地盤からなるが、大部分は海岸砂丘と同質の未固結の砂地盤であるので、周辺の傾斜地では、地震動のため流砂現象が起きたためか、斜面が随所で崩壊流動している。斜面を平らにして建てられた家屋の土台は、このため砂とともに流動沈下し、その結果家屋は新しくできた斜面に垂れ下がり、大きく傾斜または倒壊している。

平坦部においては、比較的最近建設された軽量鉄骨鉄板葺モルタル壁の家屋は軽量耐震構造のため、被害は外見上軽微であったが、重量のある瓦葺旧式木造家屋は基礎工事も不完全で、土台との締結が殆んどなされていない非耐震設計のものが多く、大きな損害をうけている。このような家屋の上部構造は地震動により、土台の上を水平に移動している。傾斜地および地震断層上の家屋を除くと、上部構造が地震断層に平行な東南東移動の傾向が強いようである。家屋の中には石廊崎の東屋のように反時計まわりに回転したもの(5戸)、時計まわりのもの(2戸)も認められた(第9図)。

があるが、概して前者が優勢のようである。恐らくほとんど直下からの地震動のため、構造物の固有振動特性も関係し、両方向の要素が生じたものと考えられる。家屋の中には一つの家屋の東面と西面で全く逆方向に傾き、家屋全体がねじれているものがある。6例中反時計まわりねじれは4例、時計まわりが1例、どちらも判断がつかないねじれが1例ある。入間の震央距離は6.5km、全壊家屋14、半壊28、飯田ほかによる被害率は43.8%、中木とともに最高の値を示している。

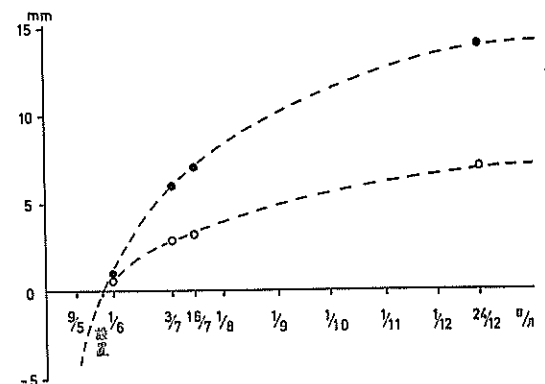
第10図 石廊崎稲葉氏宅震で測定された地震断層変動

2) “石廊崎地震断層”は既存の断層が再活動したものであり、今回の地震発生時の後も同じ傾向で変動を続けている(岩橋 1974b)。計測記録から推計すると、地震発生後約50日間で水平移動約10mm(平均 $0.16 \text{ mm/day}$ )垂直移動約4mm。その後次第に移動速度が減少し、地震発生後230日の累計水平移動は約16mm、同垂直移動8mmとなっている(第10図)。この結果から推測すると、現在12月下旬はほとんど停止状態とみてよい(水平移動 $0.006 \text{ mm/day}$ )。

5月23日測定開始、黒丸は水平移動量、白丸は垂直移動量を示す。

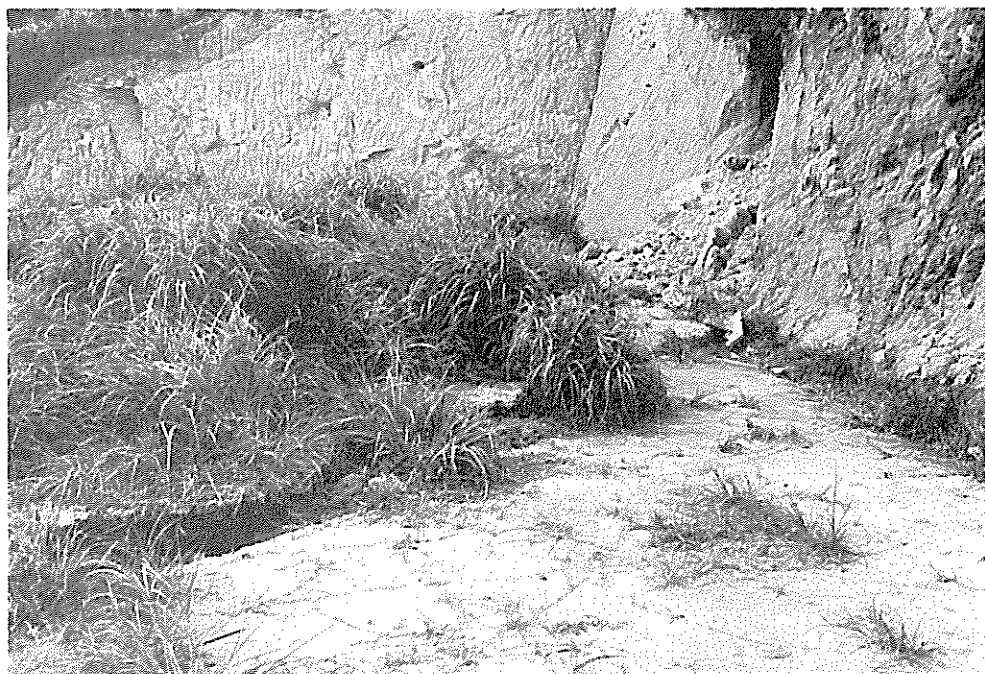
1. 入間の石竈崎地震断層（土 隆一）

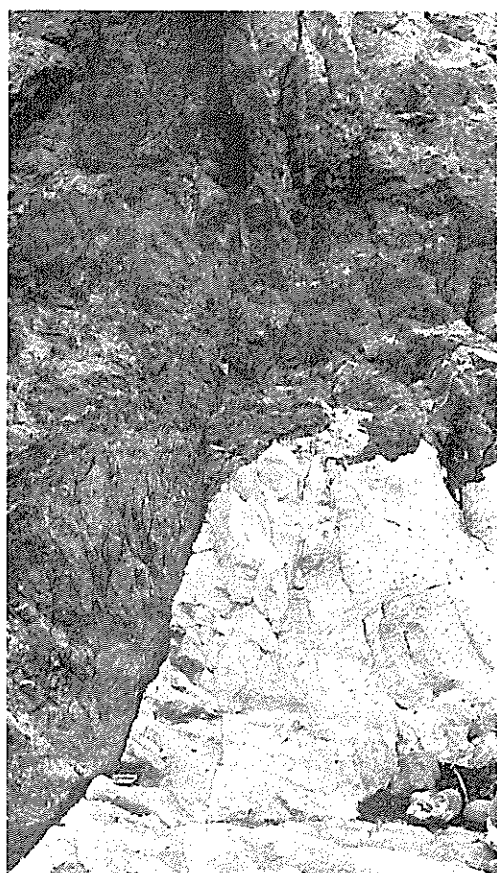
2. 入間の南北性左ずれ断層（土 隆一）

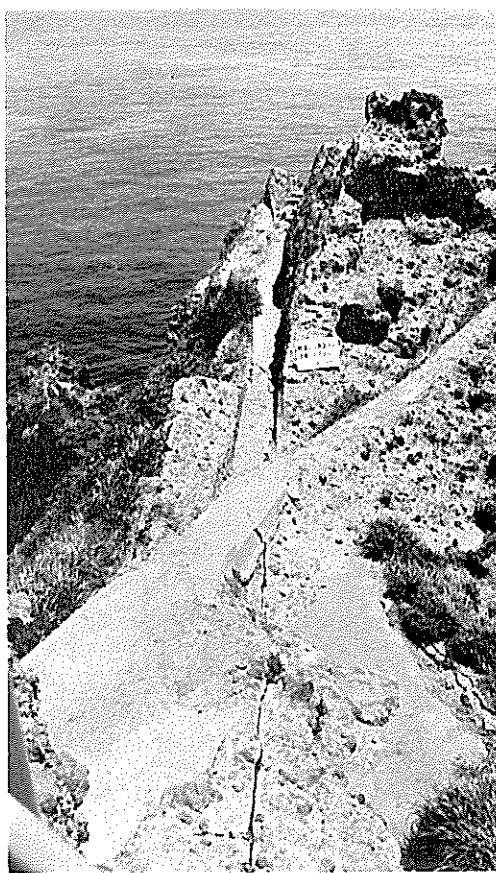
3. 石竈崎先端部の地震による亀裂（土 隆一）

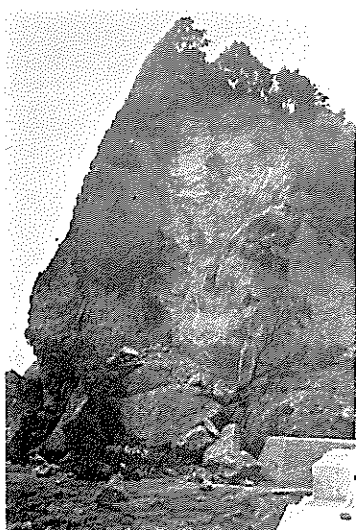
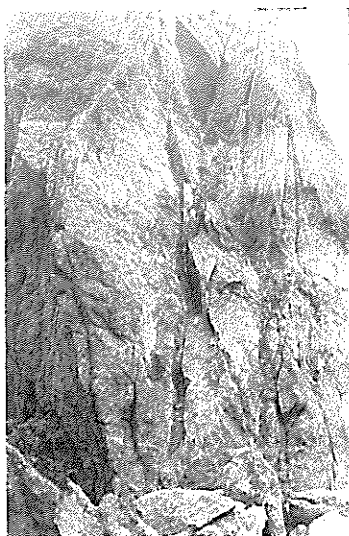
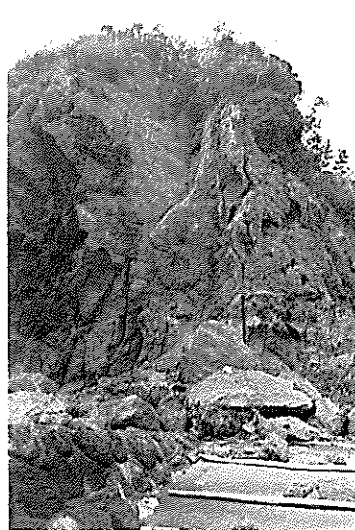
1, 2, 3 入間の海岸。N10°~6°E方向の横摺れ断層の割れ目に沿った崖崩れ。

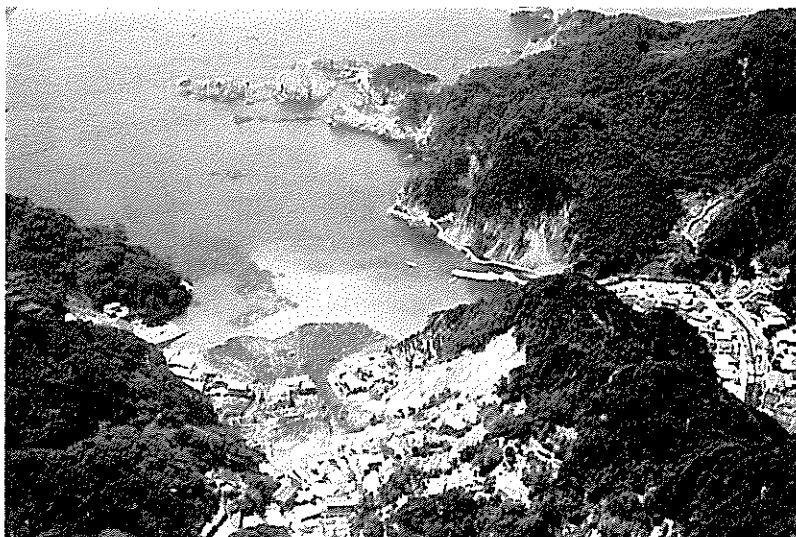
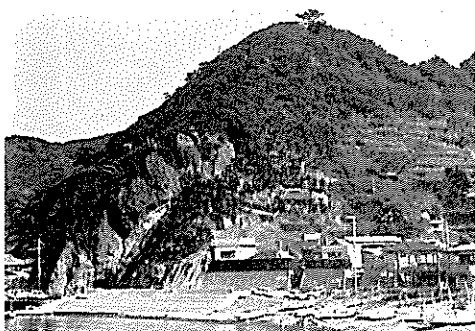
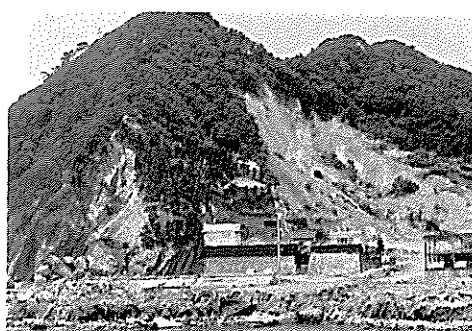
中木地区：齊藤ほか(1974)が公表した1/1000写真地形測図によると、城畑山の平均傾斜 $35^\circ$ の東斜面で海拔60m付近を冠頭とする最大幅60m、見掛けの削割量 $1.74 \times 10^4 \text{ m}^3$ の地塊が地震動を誘因として滑落している。地すべり中心線における断面で、地すべり地塊の厚さは最大約10m、地すべり面の半径は約75mの円弧すべりと判断され、海拔18m付近を地すべり脚部とし、ここより土石は伏角 $5^\circ$ 内外の角度でなだれのように吐出され、およそ20戸の人家を破壊・埋没し、5戸を焼失させ、27名の犠牲者を出した。堆積土石量は $2.21 \times 10^4 \text{ m}^3$ と計測されている。地質および地すべり要因等についてはすでに述べたので(岩橋, 1974a)省略する。

1, 2, 3, 中木の地入り, 2は地震前に撮影したもの(1は土 隆一,  
2, 3は井手志津夫撮影) 3, 落居の崩壊(土 隆一)

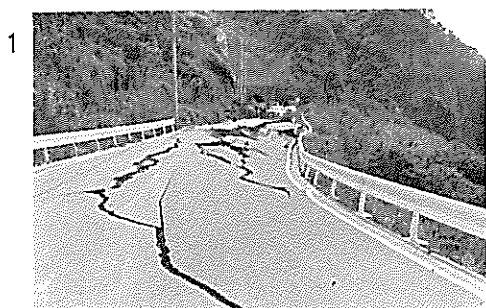
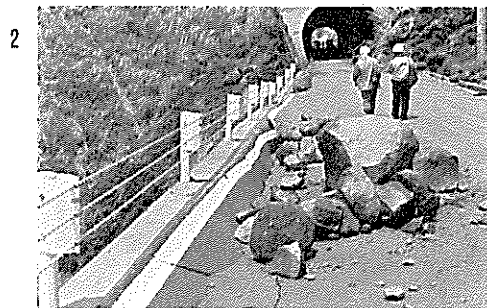
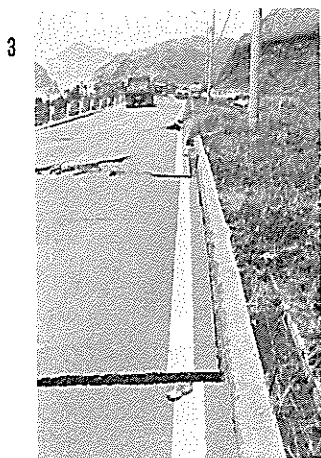
1, 2, 3, 中木付近の県道の地割れ。(1, 3), および落石(2)。

いずれも盛土の沈下などによる破壊である。

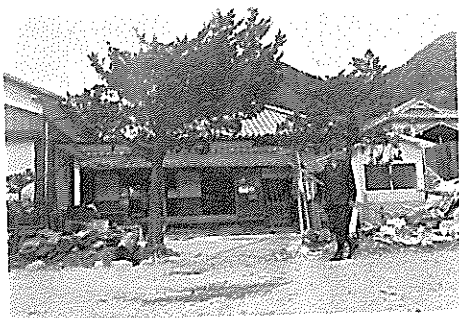
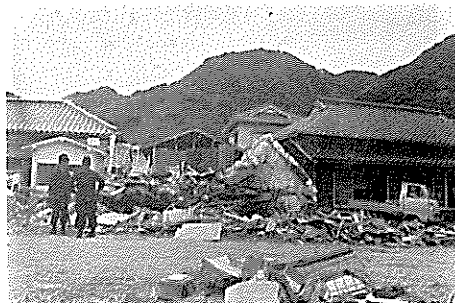
1, 2, 入間地区の住宅の被害。戸が曲がっている。  
3, 4, 6, 中木地区の被害。屋根瓦(3), 落石(4)  
地這りにつぶされた家(6)。  
5, 石廊崎。落石による倒壊。
