## 昭和58年日本海中部地震による 下水道管路施設の被害調査 ——(その1)被害の特徴——

Damage of Sewage Facilities Caused  
by the Nihon-kai-chubu Earthquake of 1983  
—— Part 1 Damage Features of Sewage Facilities ——

昭和60年3月

建設省土木研究所  
地震防災部耐震研究室

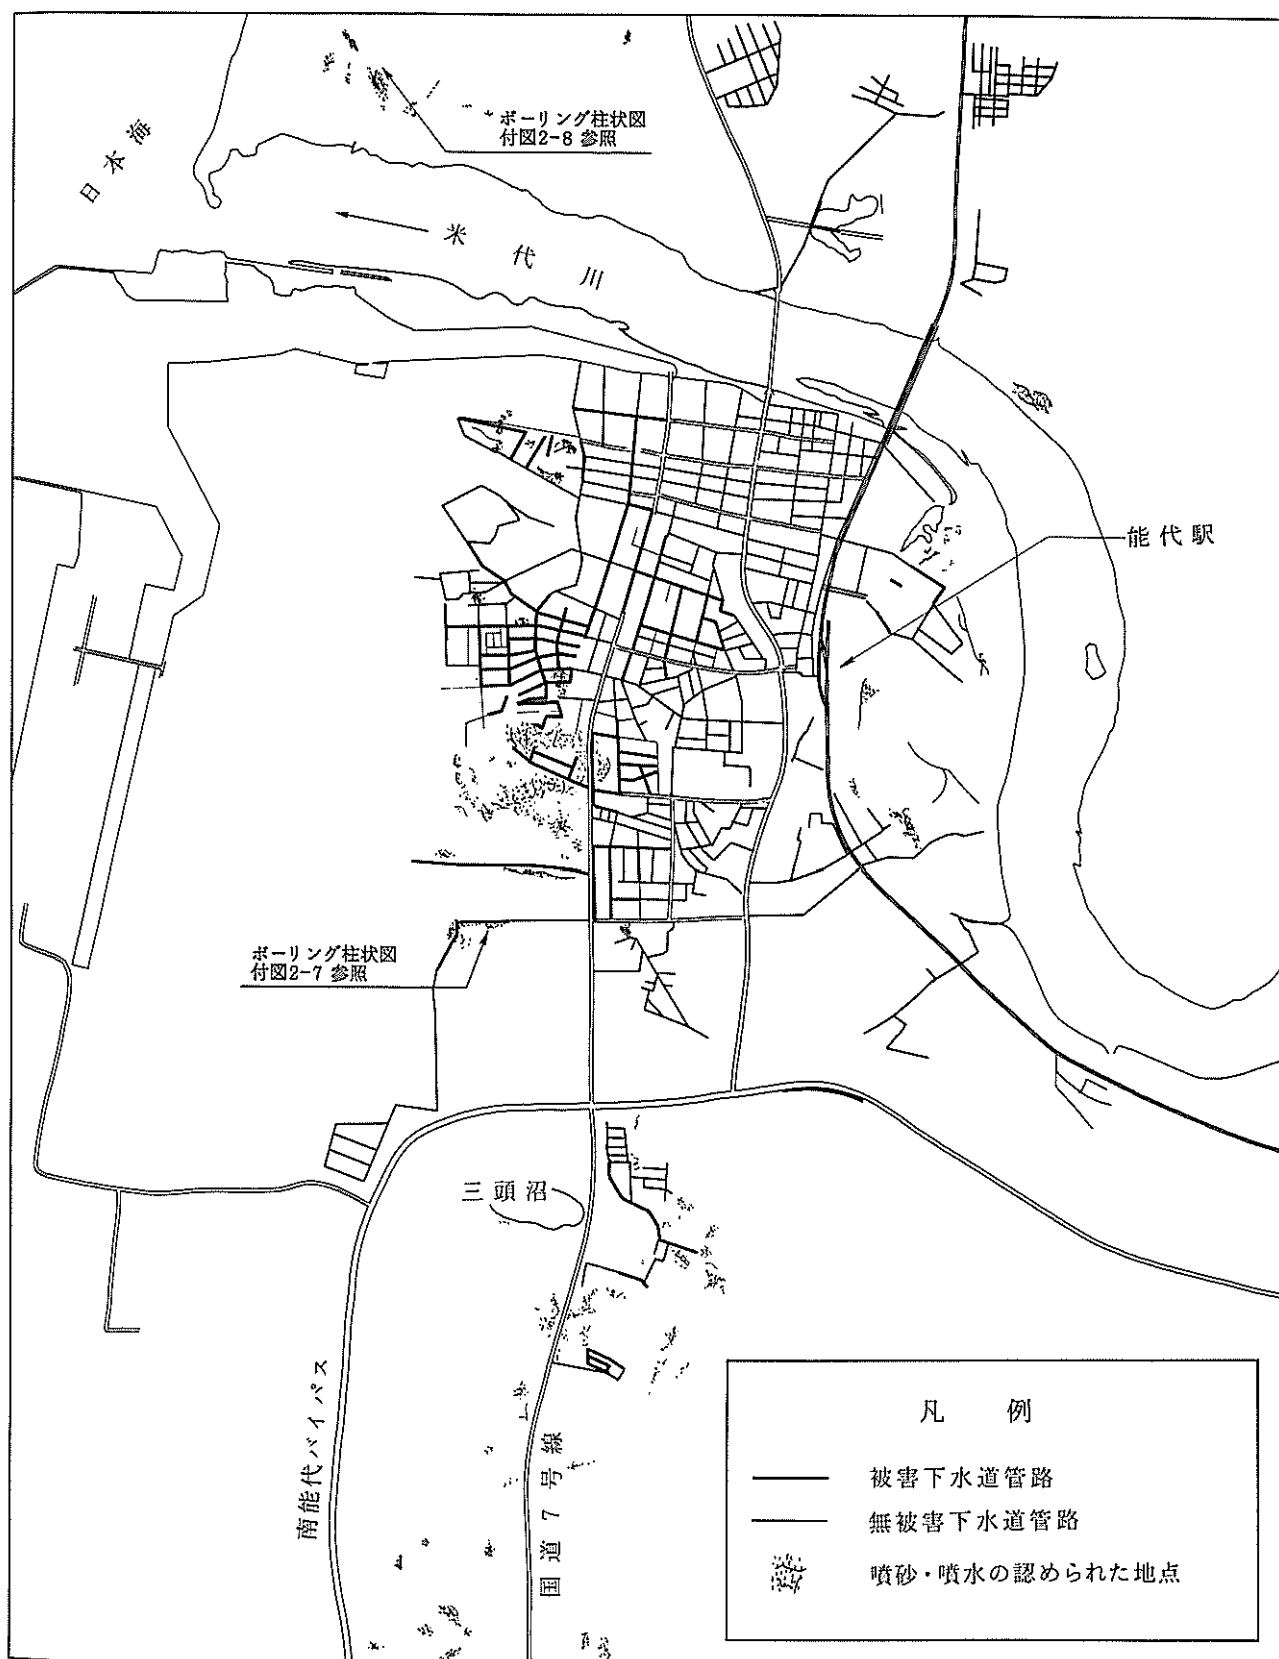
図 2.5 下水道管路の被害と地盤変状の関係（能代市）

図 2.4 は能代市における下水道管渠被害の分布を示したものである。また，図 2.5 はこれと亀裂，噴砂，噴水等の地盤変状の分布の関係を示したものである。ここで，管渠被害区間は，秋田市と同様に復旧の対象となった区間であり，また，地盤変状の分布は秋田大学の調査と陶野による噴砂，噴水地点の調査結果によっている。これによれば，地盤変状と下水道管渠の被害の間には，ある程度の相関が認めることができるが，能代駅と国道の間の市街地のように地盤変状がほとんど認められないにもかかわらず，管渠の被害が発生している箇所もある。

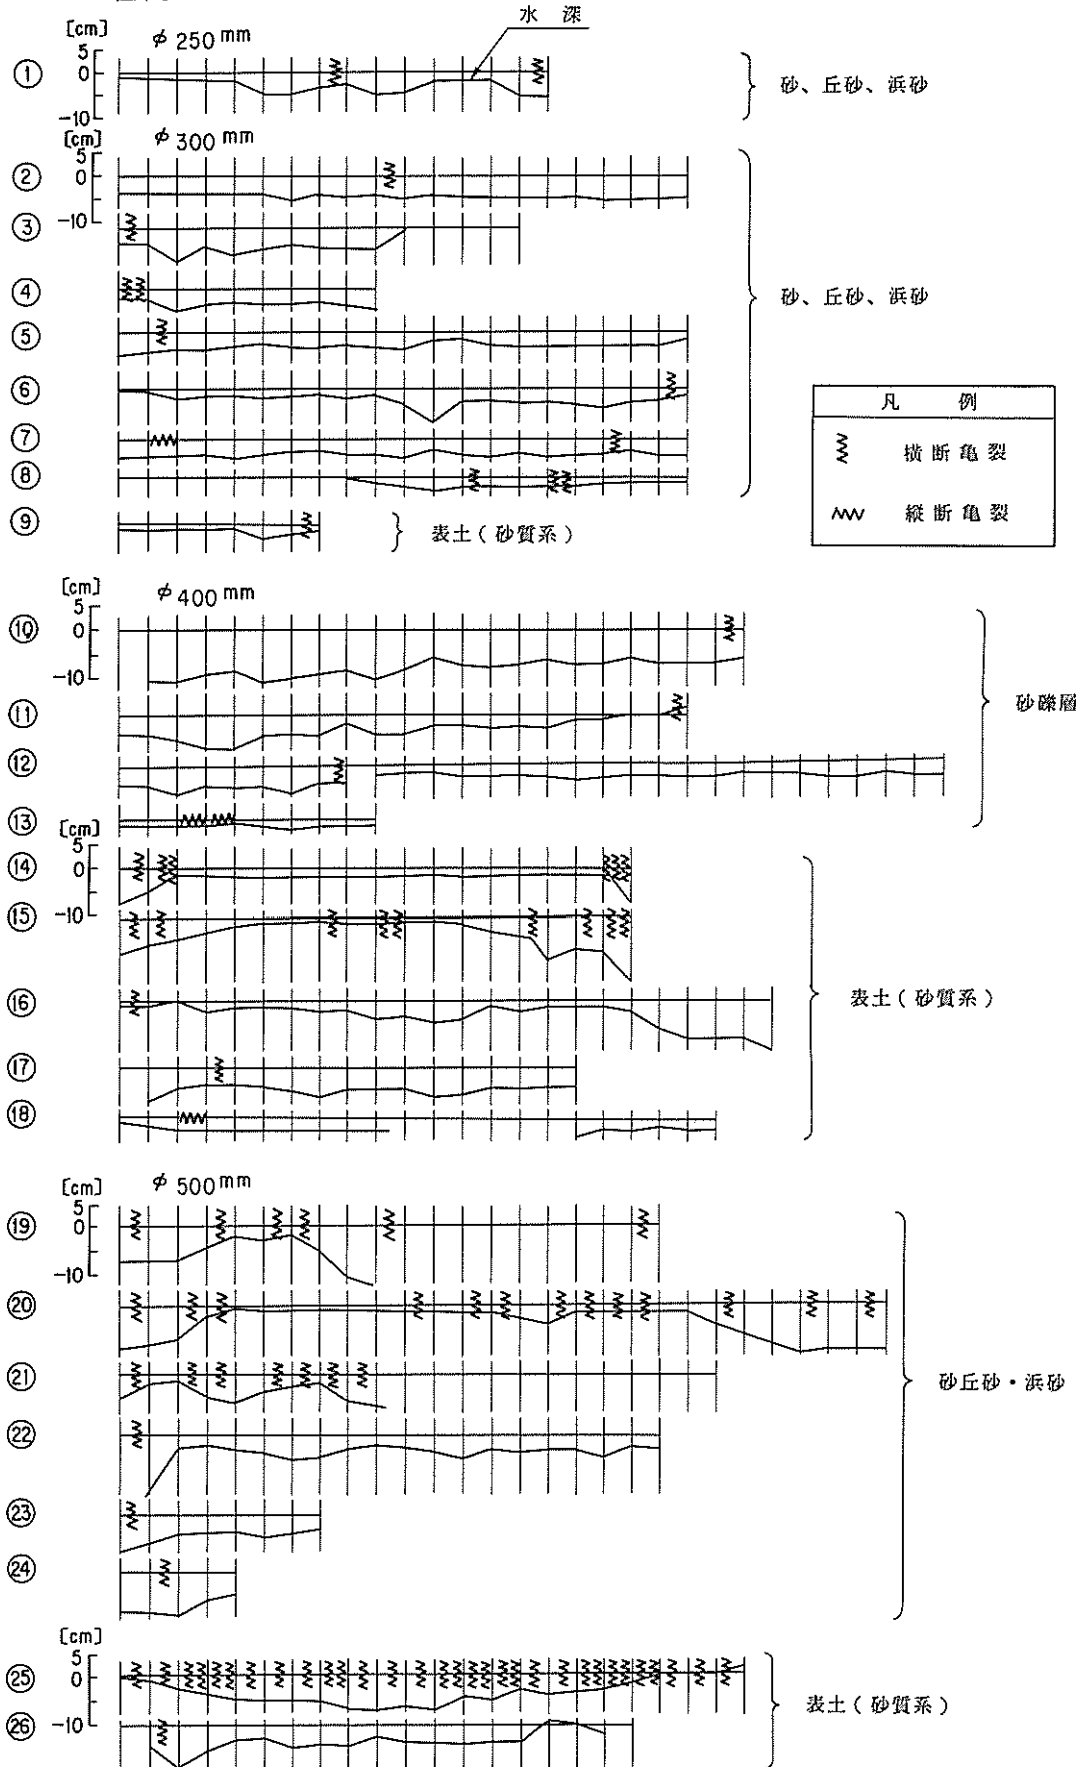
図 6.25 マンホール間ごとにみた管体の亀裂発生位置(秋田市, ヒューム管)

図 6. 25 は秋田市におけるヒューム管について、管体亀裂の発生状況をマンホール区間ごとに調べたものである。図中には、水深の変動、地盤条件も同時に示している。これによれば、亀裂の大部分は横断亀裂であり、縦断亀裂は比較的少ない。これより亀裂の発生位置を頻度分布の形にまとめた結果が図 6. 26 である。横軸にはマンホールからの目地数をとっているが、この目地数は、図 6. 25 の各路線（全てマンホール区間である）を真中から 2 つに折り返した場合のマンホールからの目地数である。この結果から、マンホールに直接つながっている第 1 管に亀裂被害が集中しており、これ以外の管では被害は少ないことがわかる。ただし、マンホールからの目地数が 10 程度以上では、亀裂箇所数が減少していくが、これはマンホール間の目地数に上限があり、該当する亀裂件数が減少するためである。

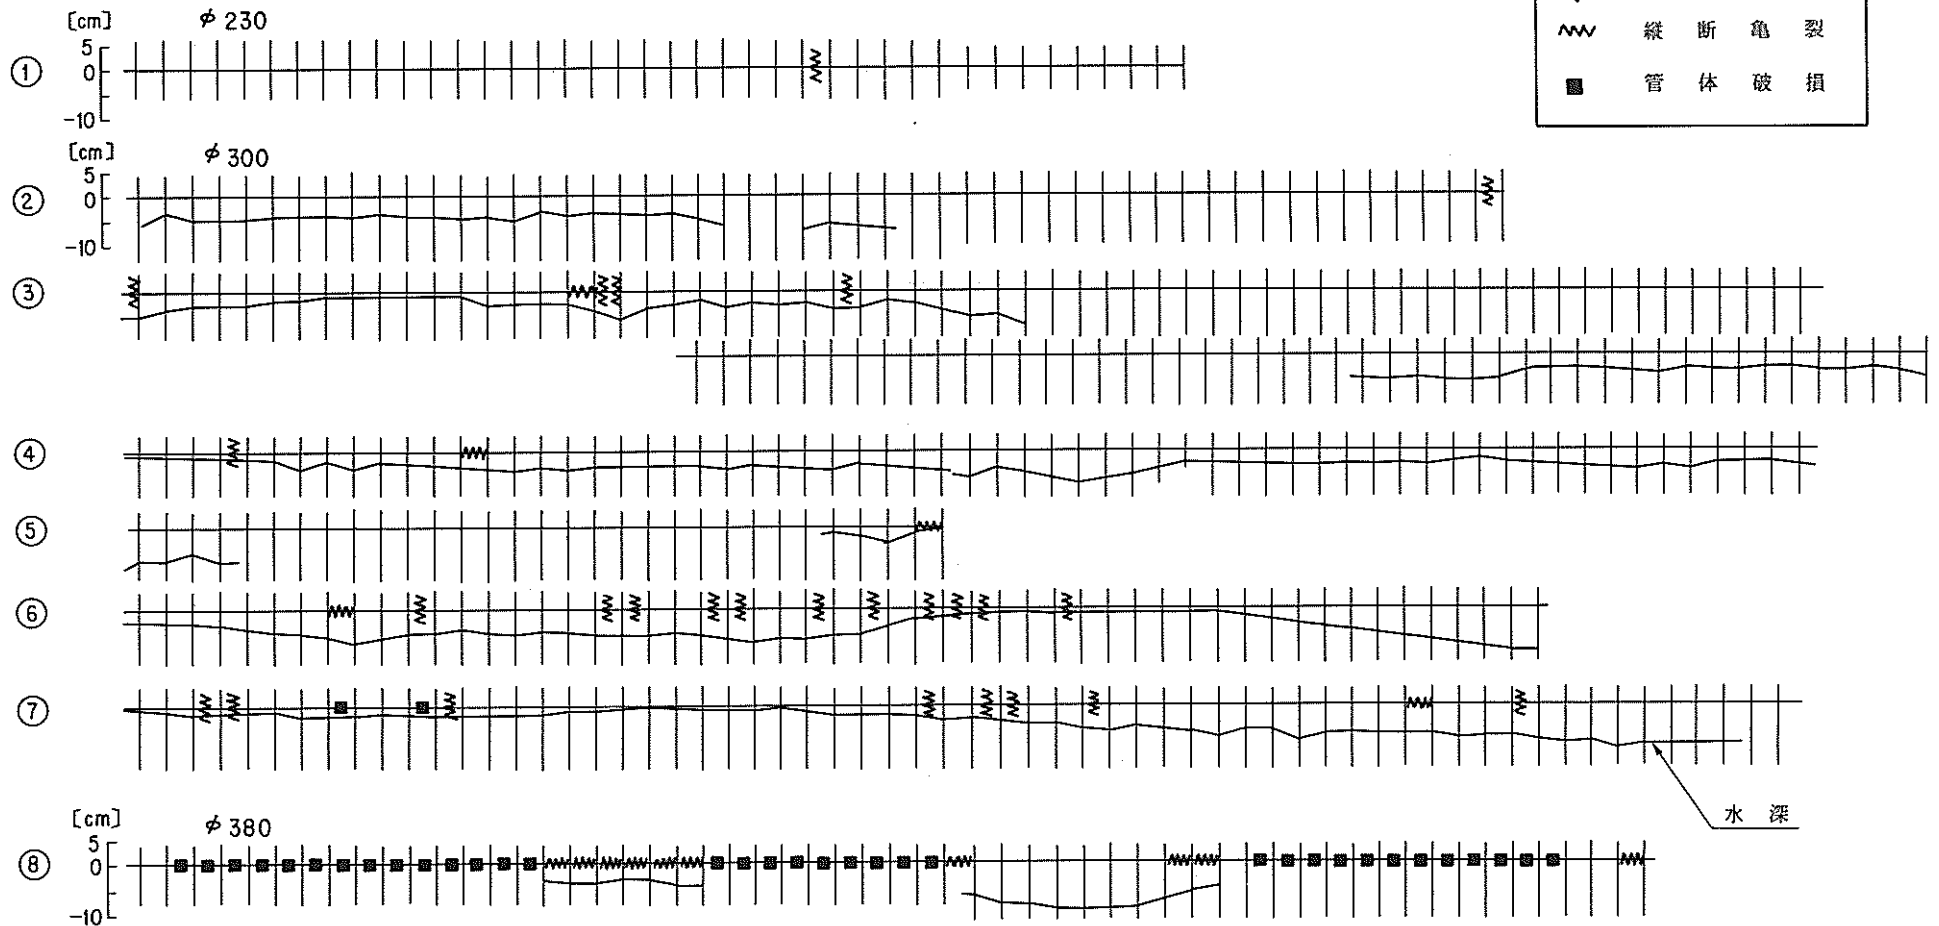
図 6.27 マンホール間ごとにみた管体の亀裂発生位置（秋田市，陶管）

図 6. 27 は秋田市における陶管の亀裂、破壊発生位置を示したものである。φ 380 mm の管（旭川西排水区、秋田市大町 4 丁目）ではほとんどの管が破壊している。また、破壊までには至っていない管でも全て縦断亀裂が入っている。なお、図 6. 25 に示したヒューム管では縦断亀裂はほとんど見られないが、陶管の場合には横断亀裂の他に比較的縦断亀裂も多く入っている。図 6. 28 は陶管の亀裂発生位置の頻度分布を示したものである。これによれば、亀裂はマンホール間ではほぼ一様に生じており、ヒューム管の場合のようにマンホールに直接接続する管に被害が集中する傾向は認められない。これは、陶管の場合には管材の強度が低く、軒並みに被害が生じているためと考えられる。

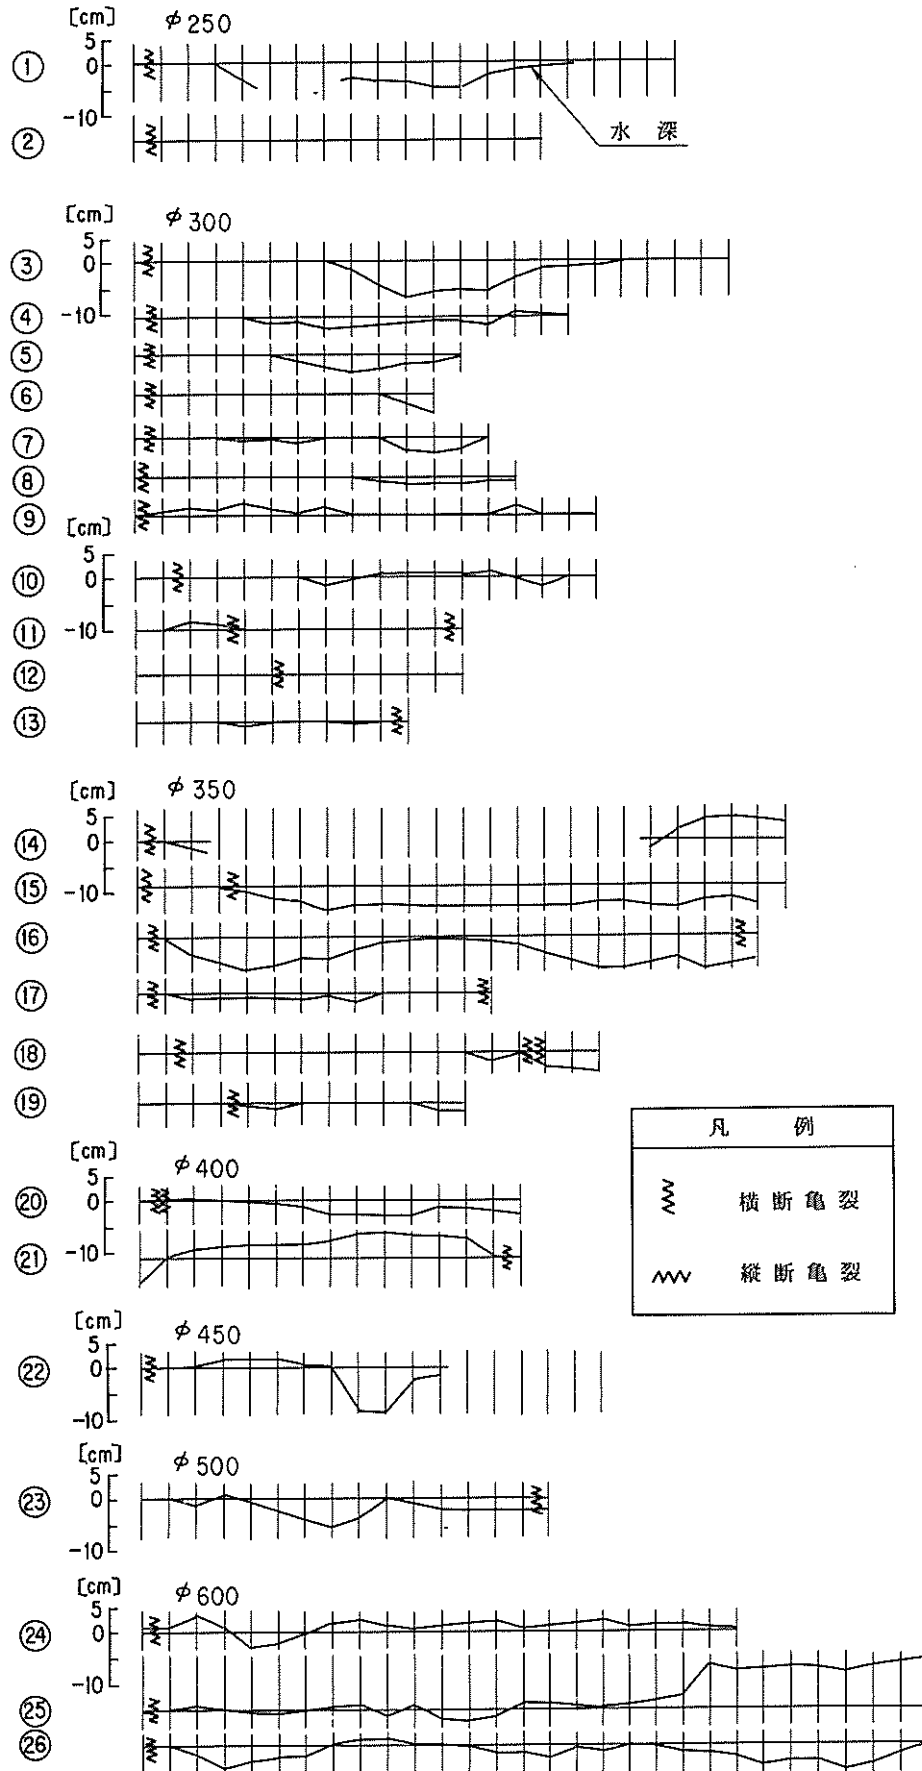
図 6. 29 マンホール間ごとにみた管体亀裂発生位置 (能代市, ヒューム管)

図 6. 29 および 6. 30 は能代市における亀裂の入った管（ヒューム管）の亀裂発生位置、頻度分布を示したものである。能代市では、秋田市よりもさらにマンホールとの接続管の被害が多い傾向となっており、全被害箇所の実に 72 % が接続管で発生している。また、管径 400 mm 以上の管に限定すると、被害はマンホールに接続する管にしか発生していない。

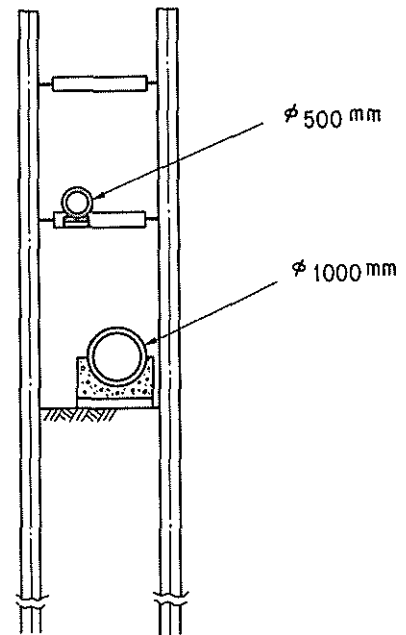
図 7. 2  $\phi 500$  mm 管および  $\phi 1,000$  mm 管の設置状況（秋田市土崎港南遮集幹線，設置時の状況）

この幹線は流入管と流出管が 1 つの道路下に 2 本埋設されていた（図 7. 2 参照）。地表面下約 4 m 程度に埋設されている浅い方の管は口径 500 mm のヒューム管であるが，図 7. 1 に示すようにかなりの亀裂・沈下を生じている。この被害状況は 6 章に示した TV カメラ調査を行っているが，この区間で 46 本（カメラ不通分は含まず）のうち 25 本の管（約 54 %）に亀裂が入っており，また，タルミ（上下の蛇行），浸入水も見られ，これに伴い目地ばなれもかなりの箇所で見られている。図 7. 3 はこの区間における目地ずれ，はなれおよび上下方向のひずみをビデオスケラーにより測定した結果を頻度分布としてまとめたものである。目地ずれは 2 箇所で見られているのみで，目地の被害としてははなれが大部分である。このはなれは，平均して 2.5 cm 程度であるが，これらは，管の沈下によって生じている。上下方向の歪の分布からはこの区間でかなり大きい歪が生じていることがわかる。

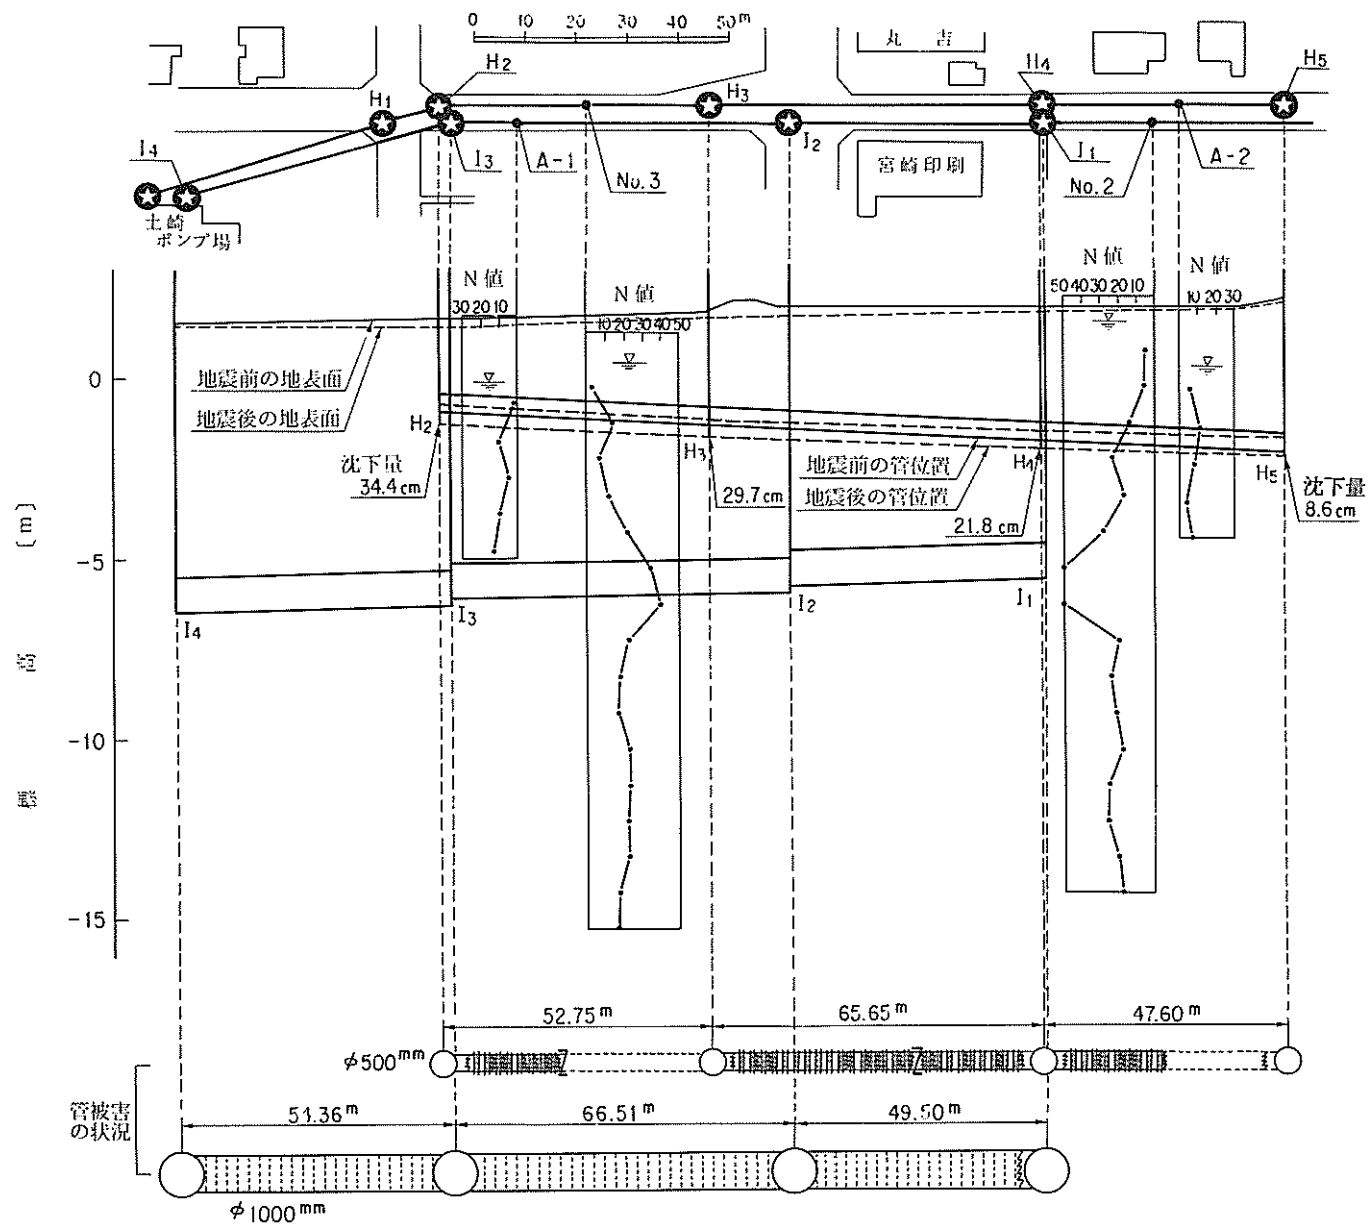
図 7.1 秋田市土崎港南遮集幹線の被害

管体の亀裂・破損の代表例として土崎港南遮集幹線の被害を以下に示す。図 7. 1 は同幹線の埋設状況，概略の地盤条件を被害状況とともに示したものである。図中で，ボーリング No. 2 および No. 3 は，管渠の設置時に調査用として実施されたものであり，ボーリング A-1 および A-2 は，地震後（昭和 58 年 11 月末）に埋戻し土内で実施したものである。両者の対応する深さにおける N 値を比較すると，地震後のボーリング結果の方が地震前のボーリング結果に比較して，やや小さめとなっていることがわかる。これは埋戻し施工時の締固めによると考えられる（一般に，液状化した場合には，液状化する前と比較して締固め度はよくなる）。ただし，当該地点においては，噴砂，地表面の沈下状況を総合すると液状化は周辺地盤，埋戻し地盤のいずれにおいても生じたと考えられる。

浅く埋設されていた  $\phi 500$  mm の管が上記のように多大な被害を受けているのに対し，地表面下約 8 m に埋設されていた口径 1,000 mm のヒューム管は，図 7. 1 に示すようにほとんど被害を受けていない。I-1（マンホール番号）の管口で 1 箇所亀裂被害がでているのみであり，目地のずれ，ひらき等もない。しかし，人孔の斜・直壁の目地では，ずれが発生しており，浸入水も見られた。

の管路の被害状況は、地下埋設管の地震被害を考える上できわめて興味深い。図 7.1 には概略の地盤の状況も示しているが、より詳細な土質柱状図は付属資料－2，付図 2－1～2－4 を参照していただきたい。これらの柱状図から、この地点の地盤は砂質分が卓越しており、約 5 m 程度までは N 値 10 以下の表土、粗砂混りシルトとなっているのに対し、7 m 程度には N 値が 40 程度の砂層が分布している。この付近では、地震直後に噴砂が認められていることから、表層 5 m 程度以浅の砂質土が液状化し、口径 500 mm の管に被害を与えたものと考えられる。また、マンホールの目地ずれもこの層の液状化が原因と考えられる。なお、 $\phi$  500 mm の管渠の被害が  $\phi$  1,000 mm の管渠の被害よりも著しかった理由としては、上述した液状化の他にも  $\phi$  1,000 mm の管渠が掘削下面に直接設置されていたのに対して、 $\phi$  500 mm の管渠は埋戻土内に設置されていたことも挙げられる。

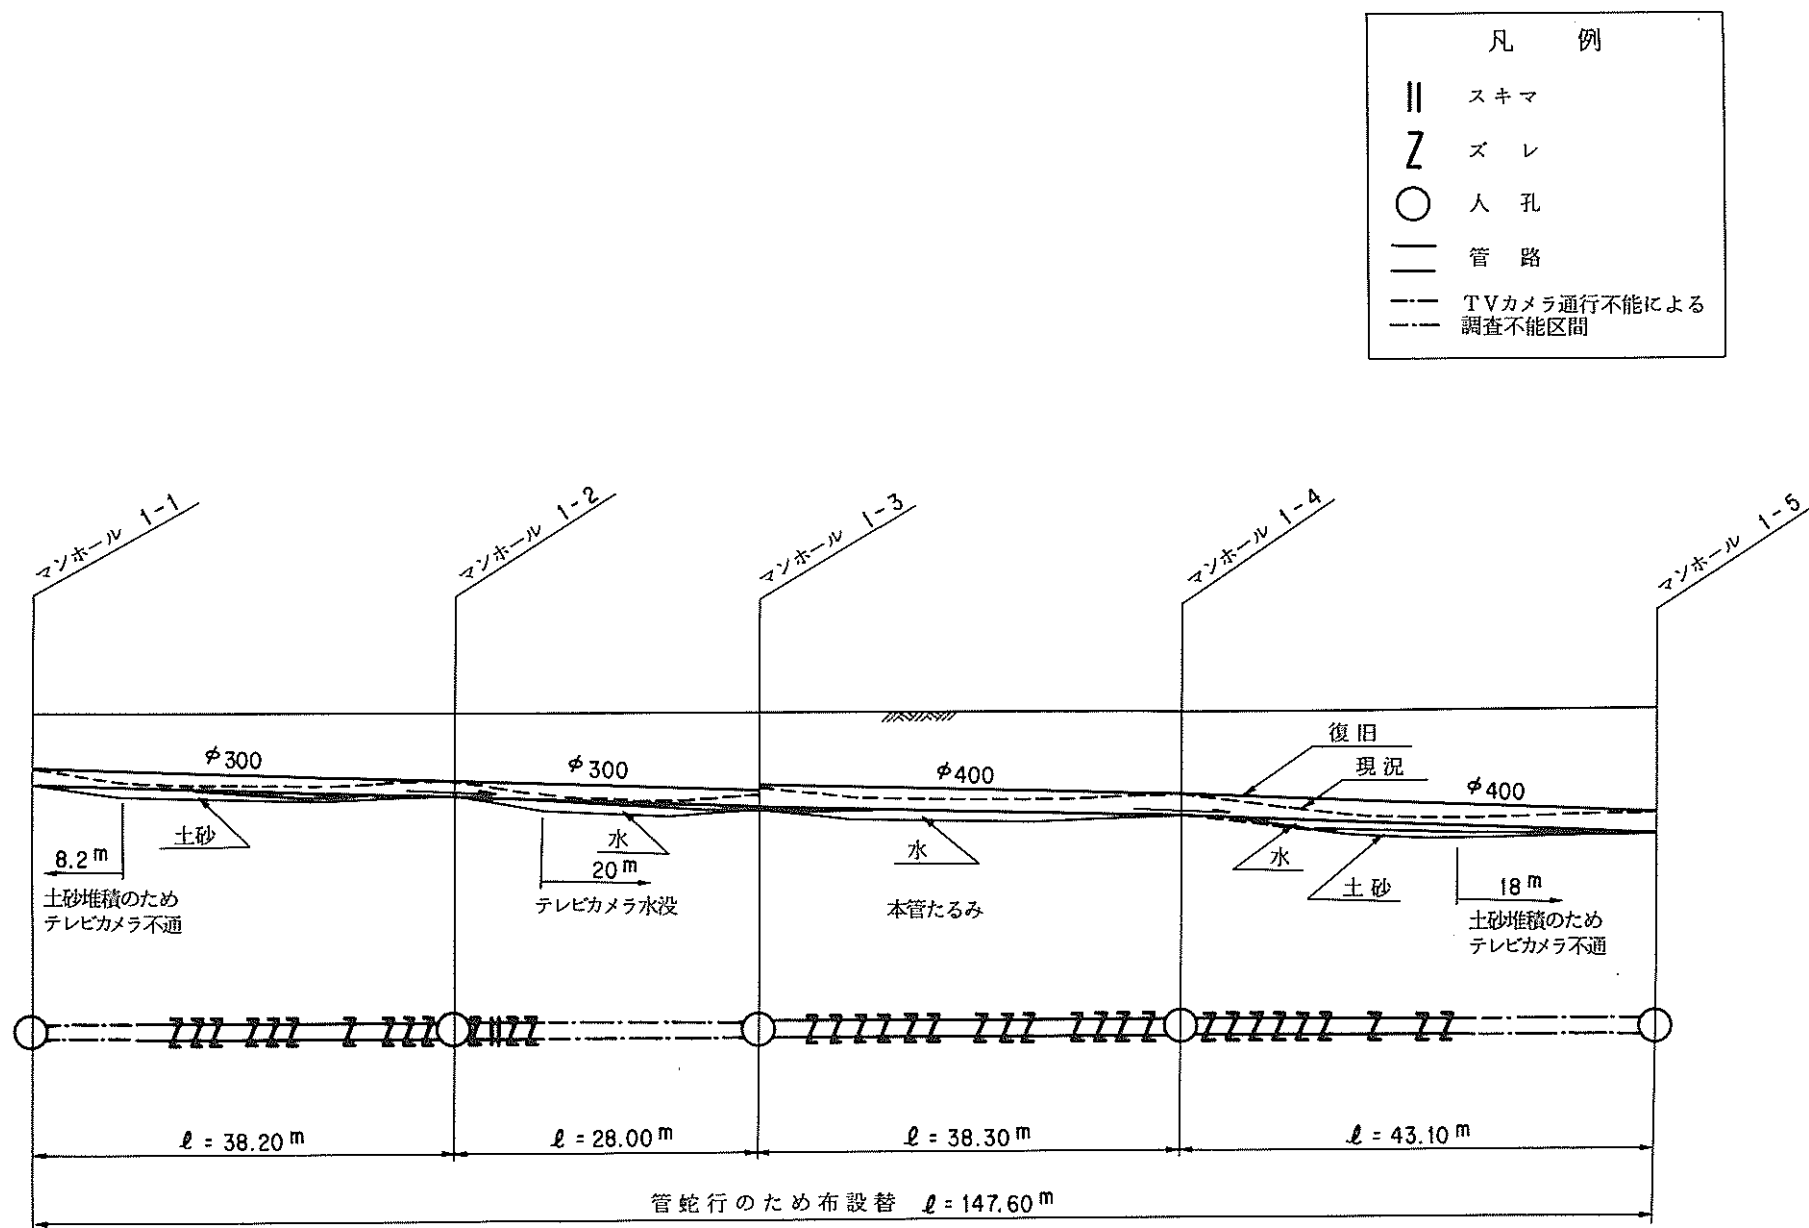
図 7.5 新屋元町地区管渠の沈下状況

管の沈下，蛇行等は，秋田市，能代市の各所で見られたが，秋田市では，新屋元町の被害が最も顕著であった。図 7.4 に新屋元町における下水道管渠調査位置を示す。また，図 7.5 に新屋元町地区の本管の一部分の被害状況を示す。口径 300 mm および 400 mm のヒューム管がマンホールを支点として弓なりに沈下する被害を受けている。図 7.5 にはこの区間の TV カメラ調査結果も示している。カメラ水没，土砂等により調査されていない区間が多いが，被害は目地のずれ（沈下による管路の折れによるものと考えられる）が卓越しており，管体の亀裂・破損等の被害は見られない。同地区におけるボーリング柱状図は付属資料－2 を参照していただきたい。

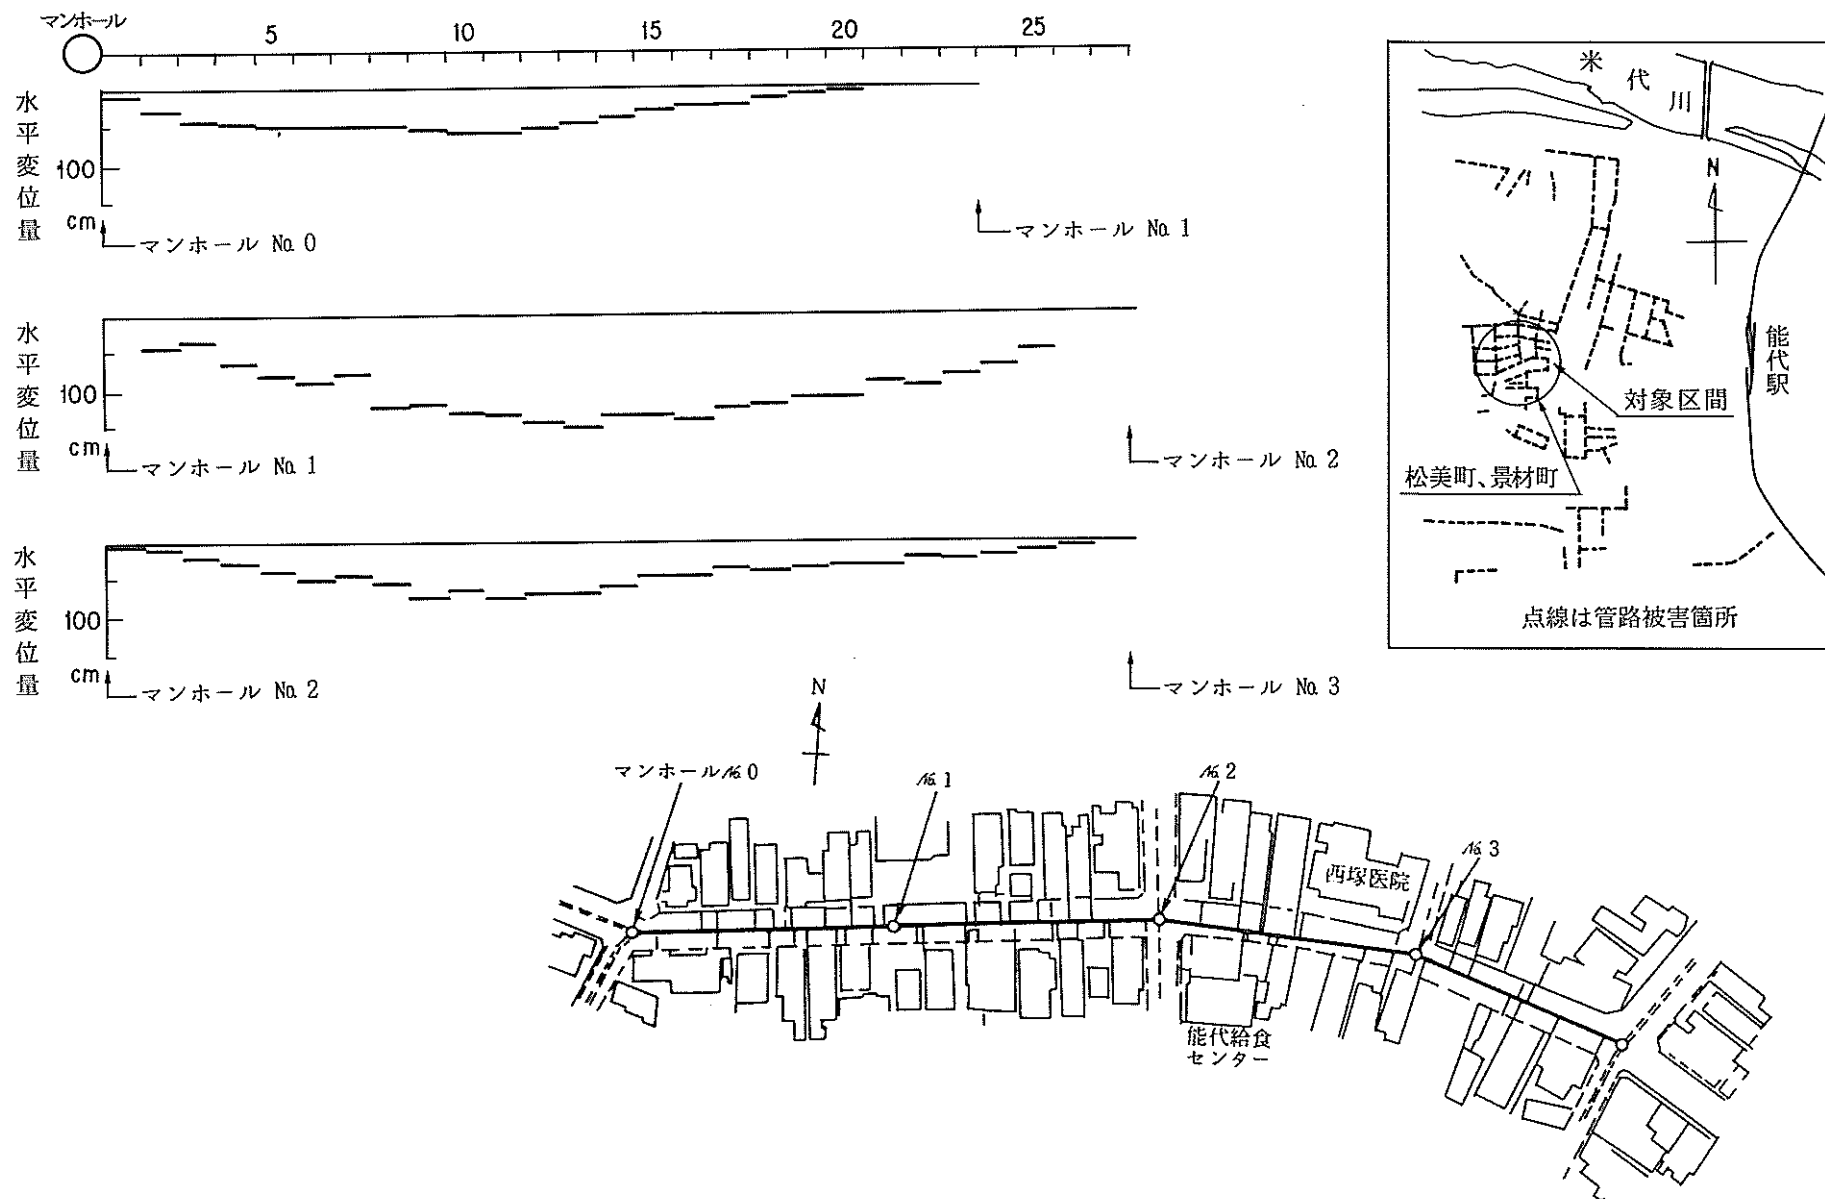
図 7.6 能代市景林町における  $\phi 600$  mm ヒューム管の管軸直角方向水平変位の分布

能代市では，地盤の液状化により，顕著な地盤変状が各所で発生している。噴砂，噴水とともに見られる地割れ・隆起などの地盤変状は，地盤の側方移動を表わしているものと考えられ変状の著しかった地域では，下水道管路軸の大幅なずれが幾つか発生している。能代市景林町付近に埋設されていた新柳町線（口径 600 mm，ヒューム管）はこの形態の被害の代表的な例である。図 7.6 は，マンホール区間での管の相対的なずれ量を示している。このずれ量は，マンホール間を直線で結び 1 管ずつ布設替えしていった際の新設管と既設管（次に布設替えされる管）との相対的な水平のずれ量を表わしている。ただし，管軸方向の開き量は計測されていない。図 7.5 によれば，管路はマンホール間で弓なりに変形しており，その変位量は，マンホール No.1～2 間の中央で最大約 1.5 m に達している。このことは，マンホールが地盤の側方移動に対してある程度抵抗をしたことを表わしていると考えることができよう。
