「昭和58年日本海中部地震」
調 査 報 告 書

昭 和 58 年 6 月

静 岡 県

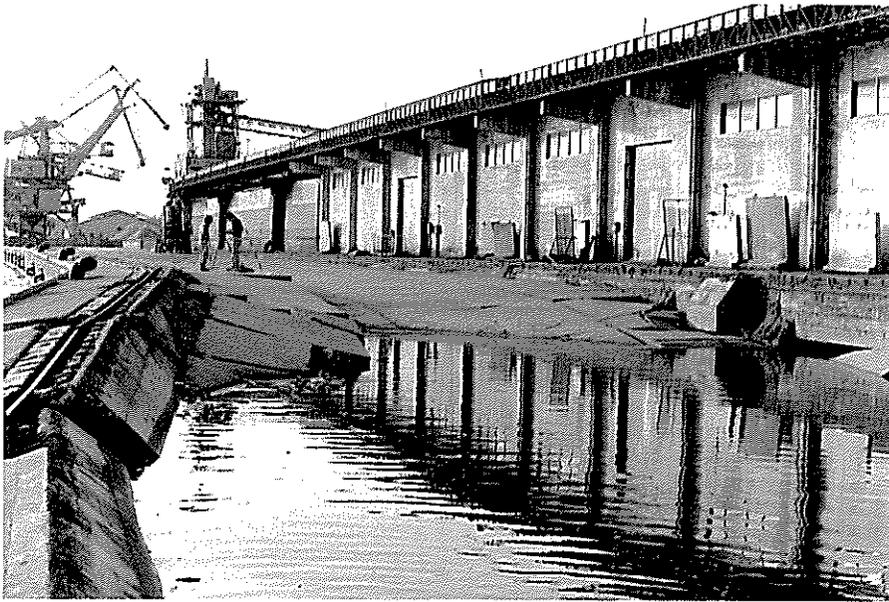
(秋田港大浜2号岸壁)

矢板式岸壁の倒壊と陥没

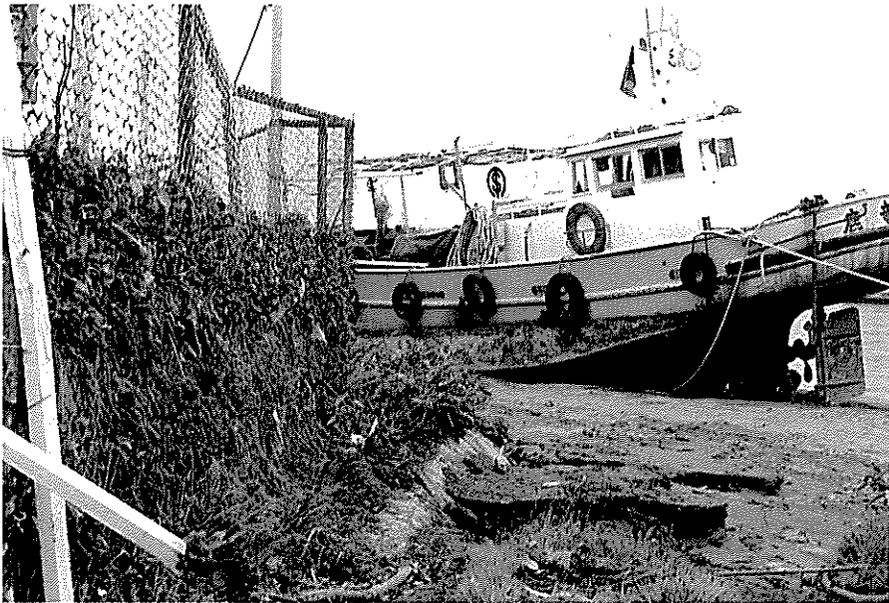
(建設省能代工事事務所裏)

護岸に乗り上げた漁船、フェンスには津波の跡が残る (GL上約1.3m)

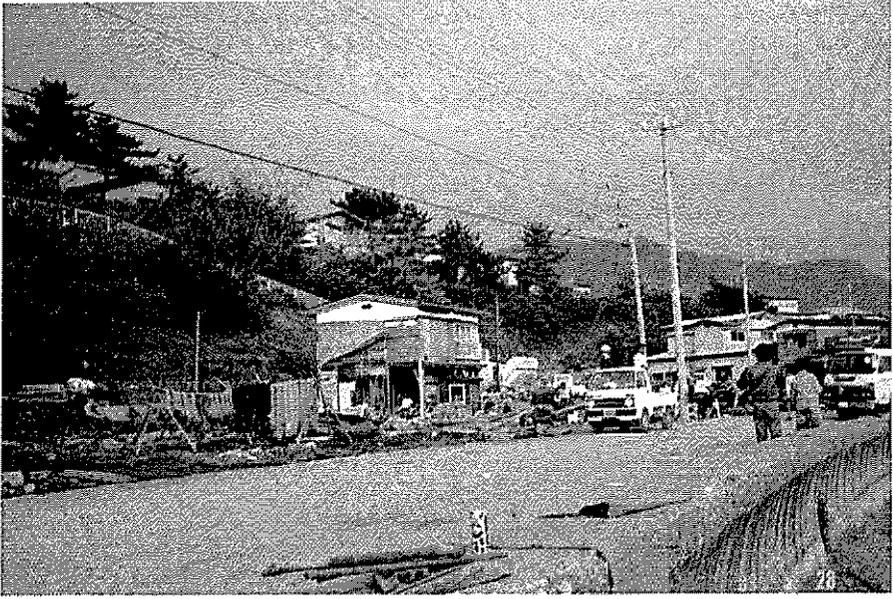
(八森町滝ノ間)

津波に洗われた家屋

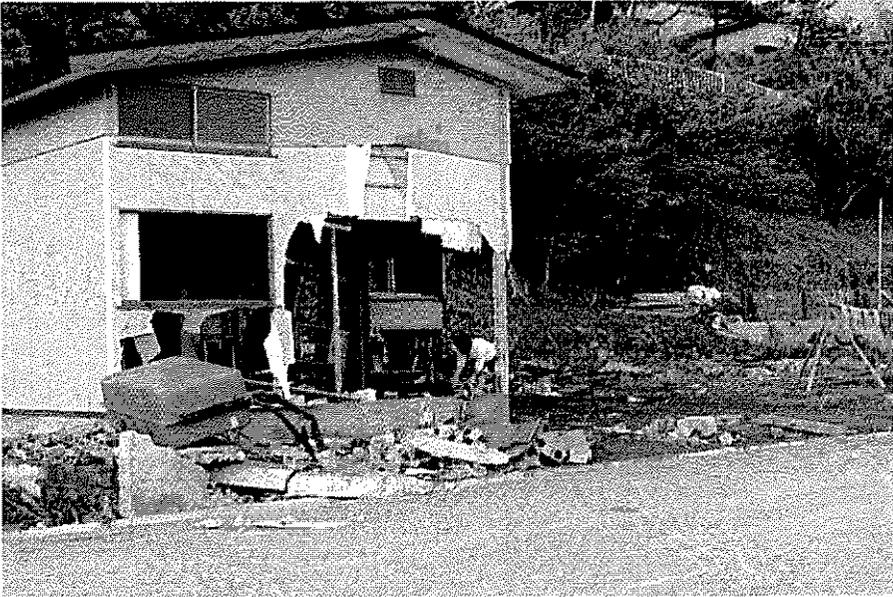
同 上

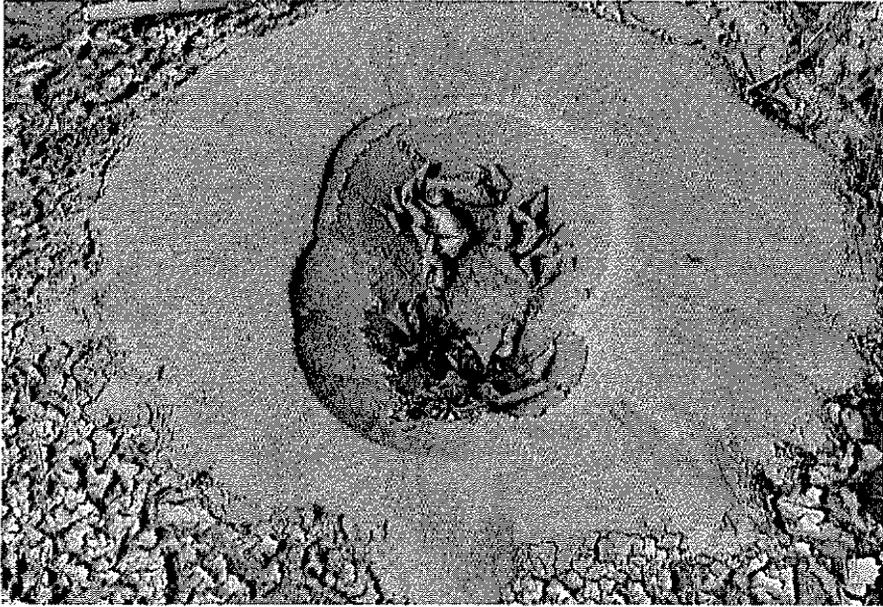
（八郎潟干拓地内）

地盤の液状化現象による噴砂丘（直径約60cm）

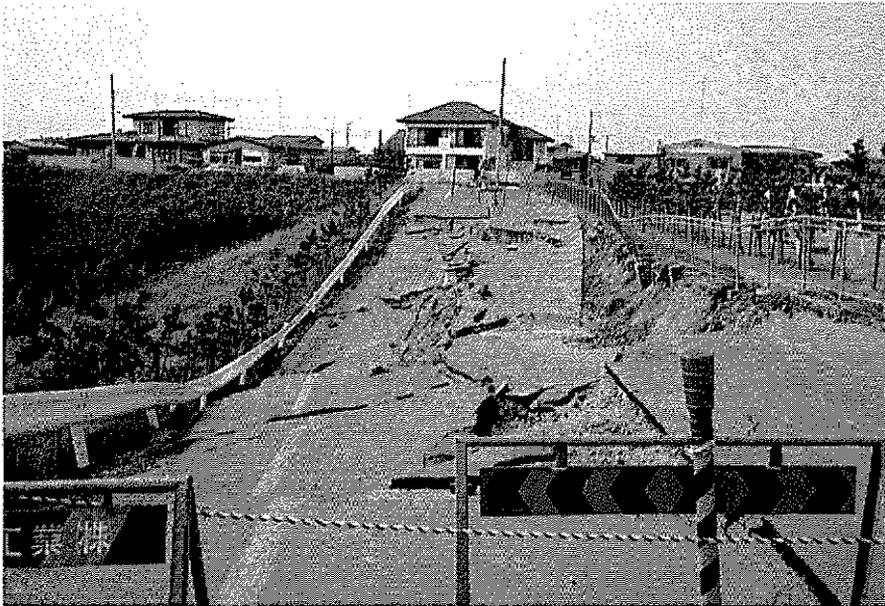
（能代市）

盛土斜面のすべり

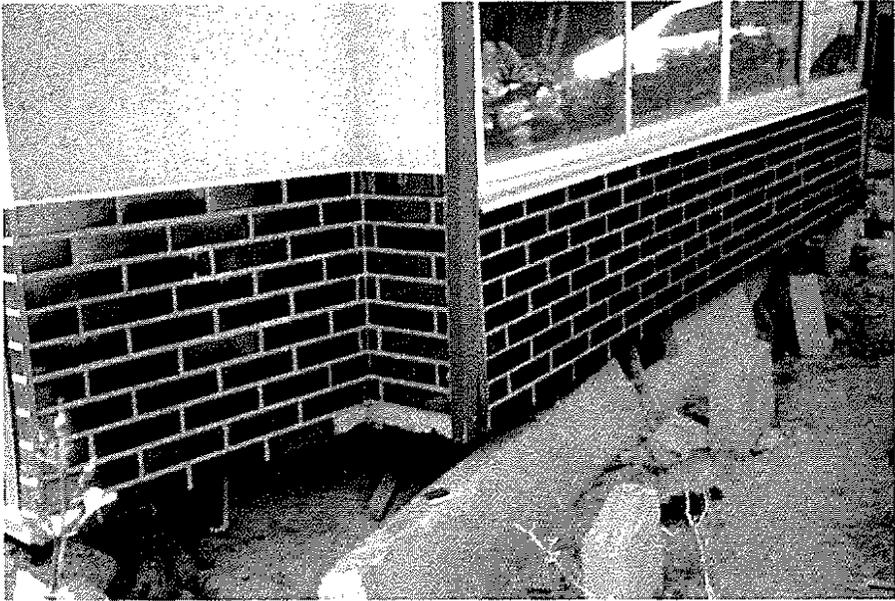
地盤の液状化現象による建物基礎の破壊 (男鹿市脇本)

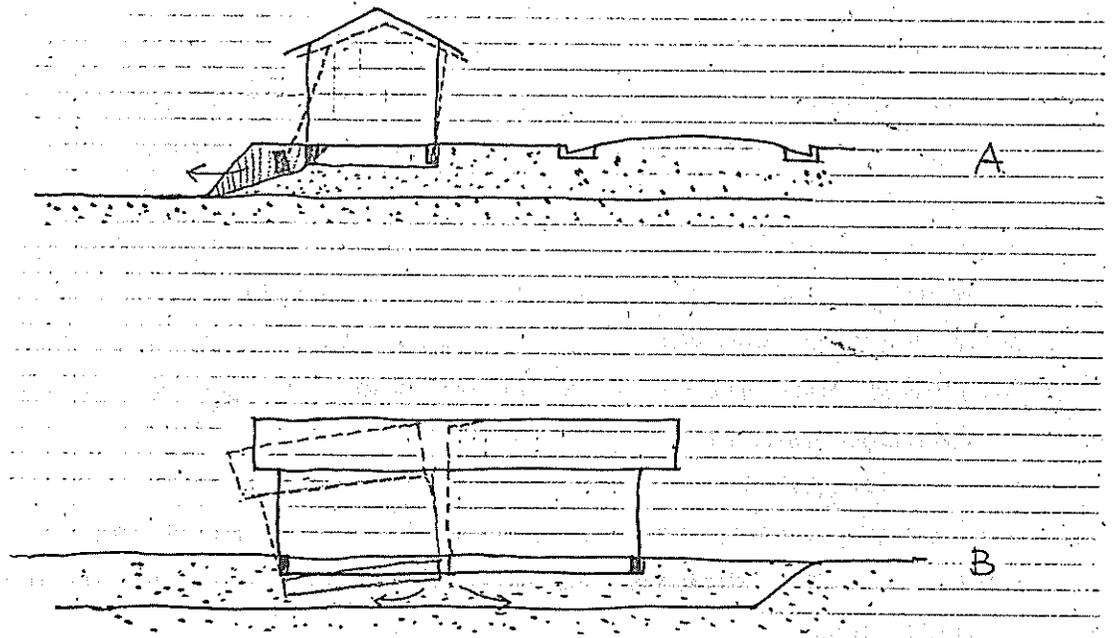
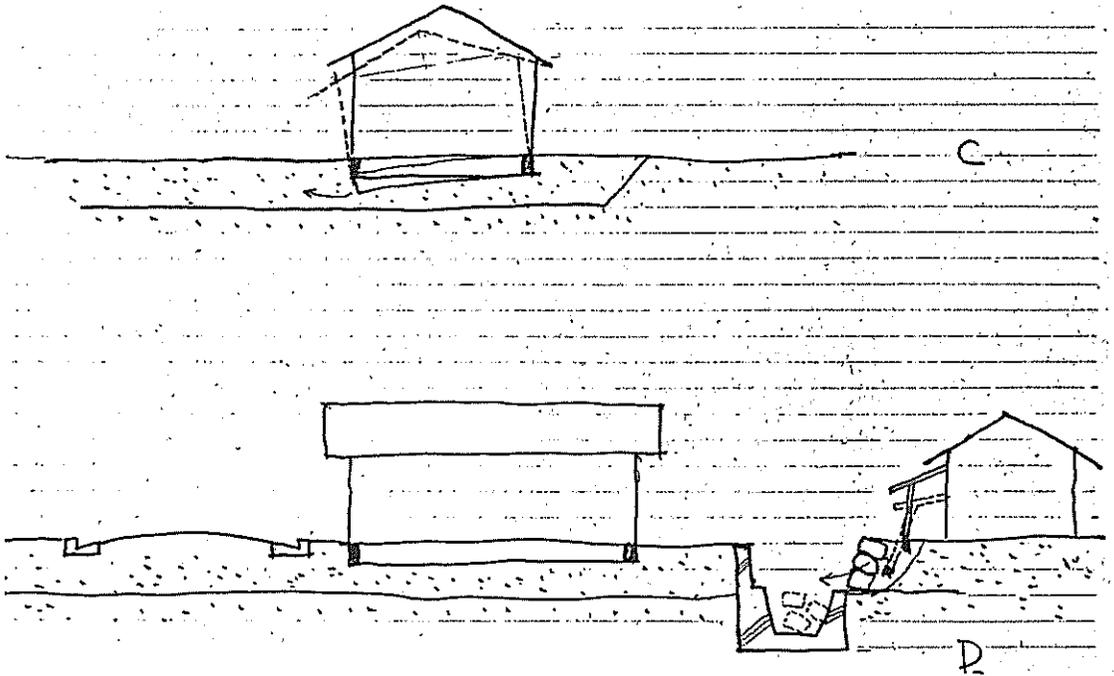
液状化による木造住宅の被害例

液状化現象による木造建物の被害を見るとA図のように盛土をした砂が擁壁がないためあるいは、あっても根入深さが浅いため崩れ建物基礎が破壊してしまった例が見られた。

このような場合であっても、盛土法面からの距離がある程度（4Mくらい）ありかつ布基礎に鉄筋が補強された住宅の例では、被害は軽かった。

B図は建物の内側にて地盤が陥没したため、布基礎（無筋）が破壊して建物が切断された例である。

C図は基礎が十分剛であるため建物全体が傾いてしまったもので、上部構造は壁（木材張）が四周に配置されており軽い被害であった。

D図はA図と同じであるが、簡単に石積で盛土をささえているものは石が崩れ落ち、盛土が流されてしまったが、敷地の両側が十分剛なコンクリート擁壁と舗装道路で拘束された盛土の上に建っていた住宅の被害は、ポーチのコンクリート床にキレツが走ったのみであった。

液状化による被害は敷地選定を慎重に行うことによって防ぐことが出来るが、被害を少しでも防ぐためには、敷地造成を十分に行うとともに基礎を十分剛に（鉄筋補強等）することが必要であろう。

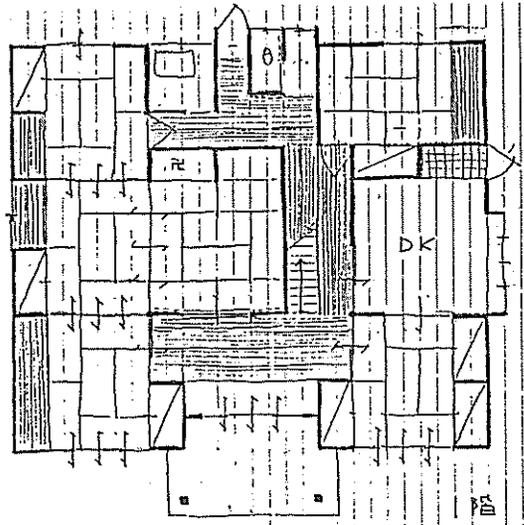
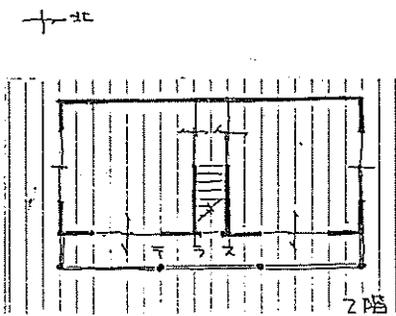
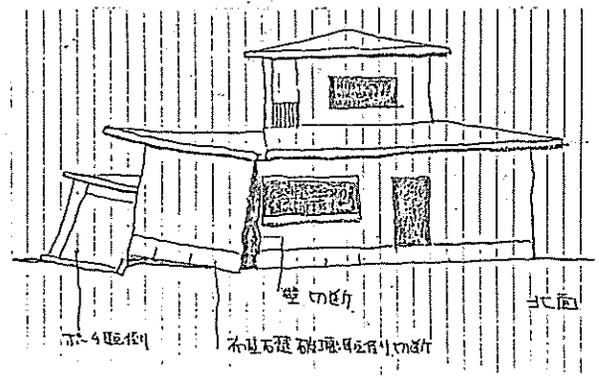
資1. 木造建物の被害例

液状化によって被害を受けた建物と、すぐ隣接していながらも盛土をしていない旧来からの敷地に建っている被害を受けなかった建物を比較して図示する。被害を受けた建物は1階7間×6間、2階4.5間×2.5間で屋根は鉄板葺、壁は不燃ボード張の新築してまもない住宅である。構造上重要な壁量等は建築基準法上合致した建物で、静岡県「我家の耐震診断」でもおおむね良好（E×1.40、E Y1.84）というものであるが盛土ということと地盤の液状化によって布基礎が建物中央近くで切断大破し建物が二つに裂けてしまった。敷地造成を十分に行うとともに外周部、内部間仕部の布基礎に十分鉄筋補強等を施工しておけば、被害は少なくとも大破には致らなかったと思われる。

一方被害を受けなかった住宅は、被害を受けた住宅の北側4Mくらいの所に建っている。一階7間×4間、2階×2間で屋根、外壁ともカラー鉄板である。
