昭和60年7月島根県における 土砂災害現地調査報告書

昭和61年3月

建設省土木研究所
砂防部砂防研究室

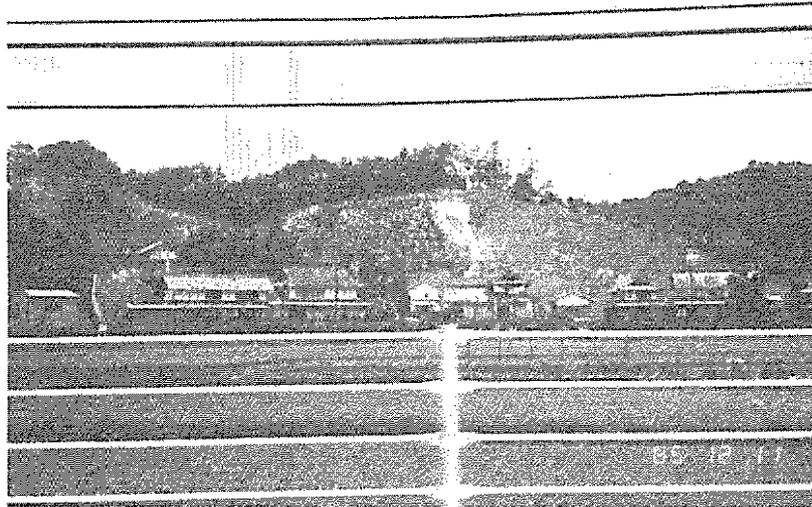
参考になることとして、筆者らはがけ崩れ災害についても、免疫性を考えざるを得ないと思った体験をした。それは、がけ崩れ防止施設の効果調査に行った時、辺りを見回すと、そこは小さな盆地のような所で、360°小さな丘で囲まれている場所であったが、よく見ると、がけというがけは昭和58年災害で崩れており、人家近くのものには、対策施設がなされているが、その他の所は、そのままの形で残されて、赤い地肌を見せていた。もうこれ以上、崩れる所がない、といった状況であった。(写真-1参照)

写真－1 58年災害時に崩壊したがけ

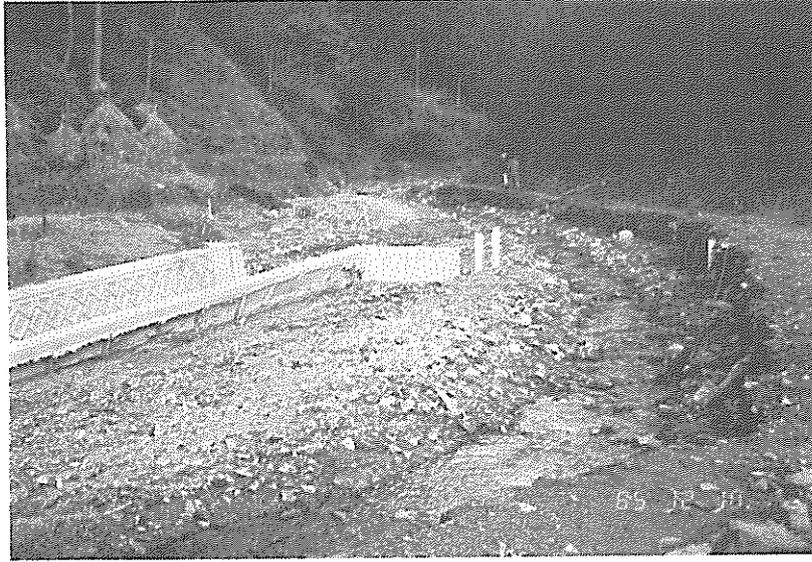
久瀬郷川は、三隅川支川井川川に入る溪流であり、60年災害で、中規模な土砂流出を起している。写真-2は、井川川合流点付近に氾濫した土砂の状況であるが、流出した土砂は井川川に流れ込み、下流に流送されたものと考えられる。写真-3、図-14は久瀬郷川の中流部の状況である。この付近では、58年災害で堆積した土砂が再侵食されて流出したことが明らかである。左岸側の水平な面が、58年災害時に堆積した高さと考えられる。60年災害での土砂流出は、久瀬郷川にみるように、58年災害で溪流途中に堆積していた土砂が再流出した形態が多いように思われる。60年災害でも写真-4のように、新規崩壊も若干発生しているが、崩壊土砂がそのまま流出している例は少ないように見受けられた。ただし、崩壊した土砂は、崩壊残土として、次の豪雨時に流出する可能性は十分に考えられ、砂防施設の整備が望まれる。

写真-2 井川川合流点付近（久瀬郷川）

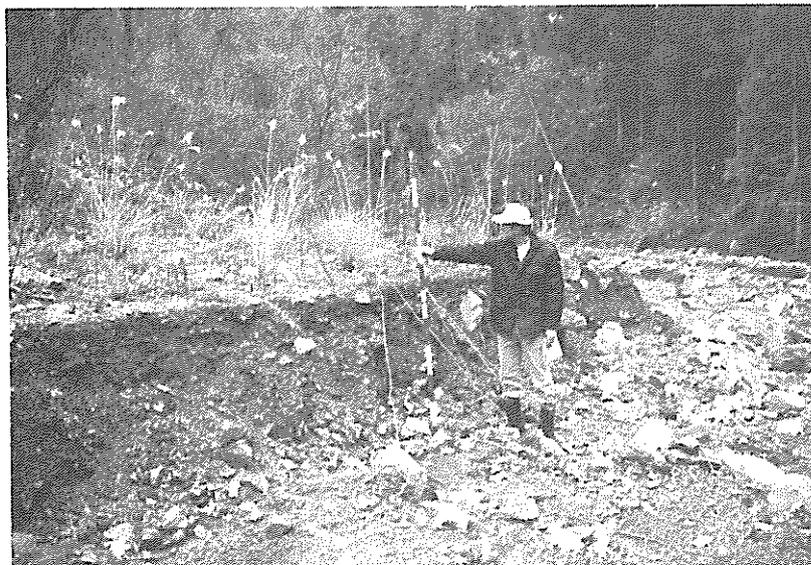
写真-3 久瀬郷川中流部の状況

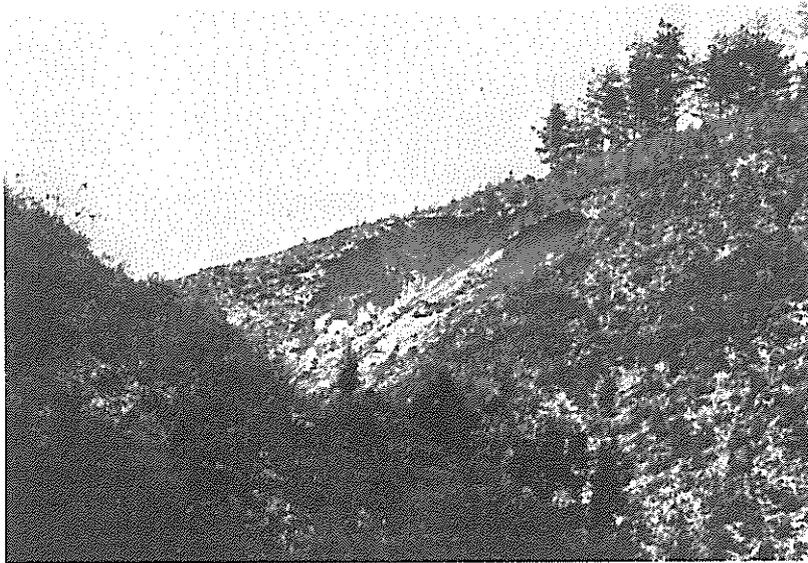
写真-4 井川川支川大口川上流の崩壊地

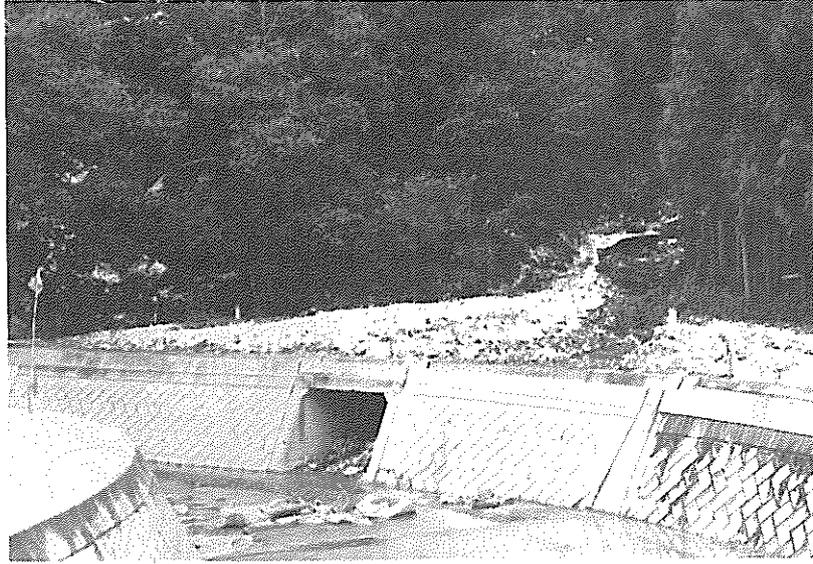
この溪流も直接井川川に流れ込む溪流で、60年の災害で小規模な土砂流出を起している。写真-5でみるように、被災前はボックスカルバートで合流していたものであるが、土砂流出によって埋められている。ここで流出した土砂も、中流部に堆積していた不安定土砂が、浸食されることによって生じたものと見受けられた。

写真－5 土砂流出状況（滝見川）

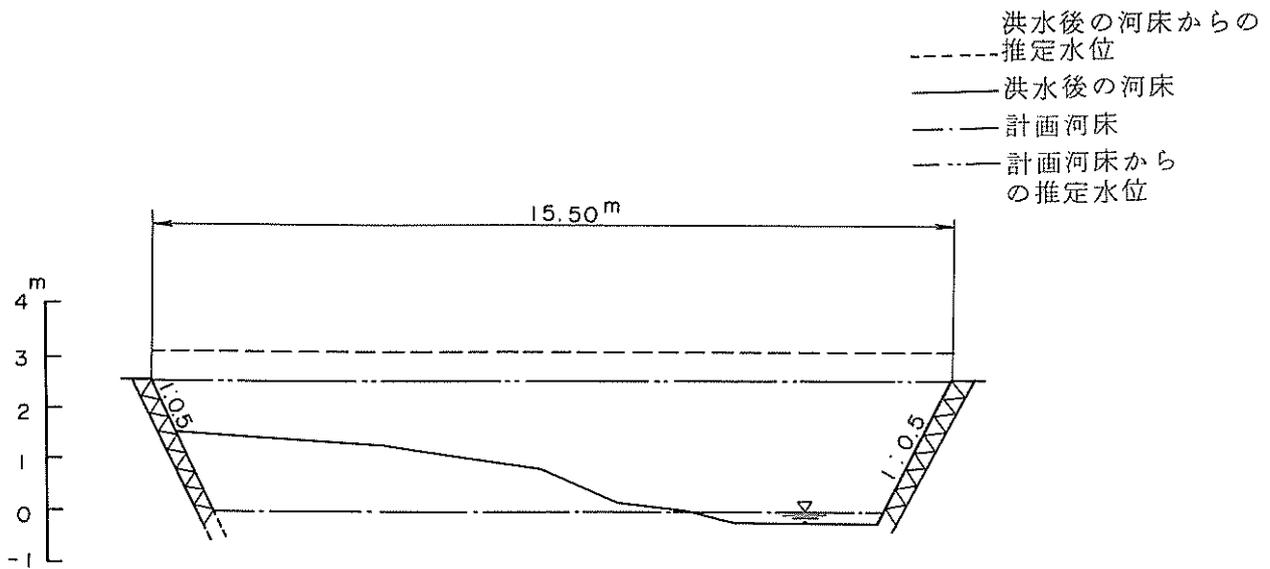
図-22 横断面図 (A地点) (島根県浜田土木建築事務所調査)

図-2 2 と写真-6 は、図-2 0 に示す A 地点の断面を示している。河床は、洪水後に測定したもので、水位は、雨量より推定した流量を洪水後河床断面で流したものを破線で示し、堆積土砂を考えない計画断面で流したものを一点鎖線で示した。

A 地点は、弯曲部に位置しており、内弯側で土砂堆積を生じて、河床は上昇している。このため、水位は上昇し護岸越水の原因になったと考えられる。

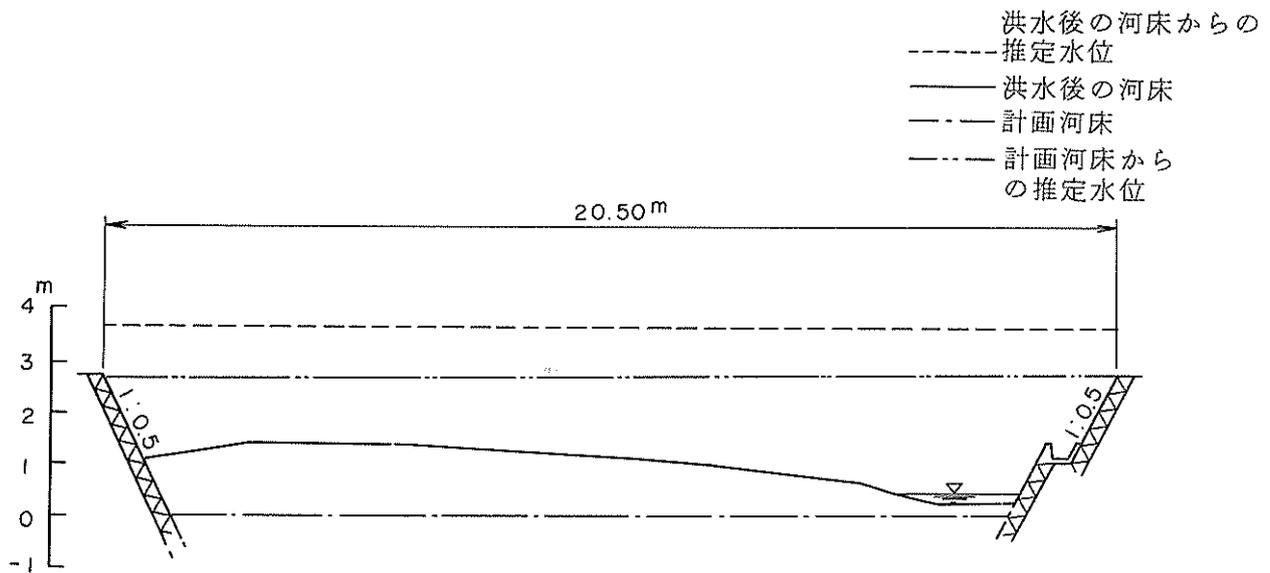
図-23 横断面図 (B地点) (島根県浜田土木建築事務所調査)

図-2 3 と写真-7 は図-1 8 に示す B 地点の断面を示している。B 地点は、直線部に位置しているが、土砂堆積による河積不足から、護岸越水を生じることになる。

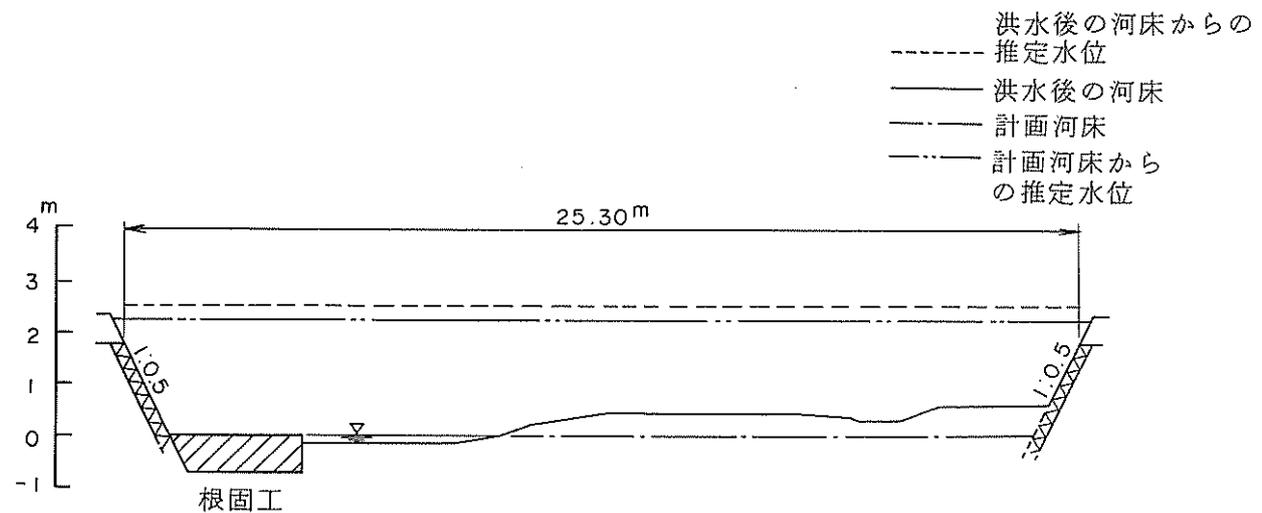
図-24 横断面図 (C地点) (島根県浜田土木建築事務所調査)

図-2 4、写真-8 は図-1 5 で示す C 地点の断面を示している。図-2 4 より、氾濫等の被害は小さかったと思われる。推定される水位は、余裕高を含めた高さにとんと等しい。

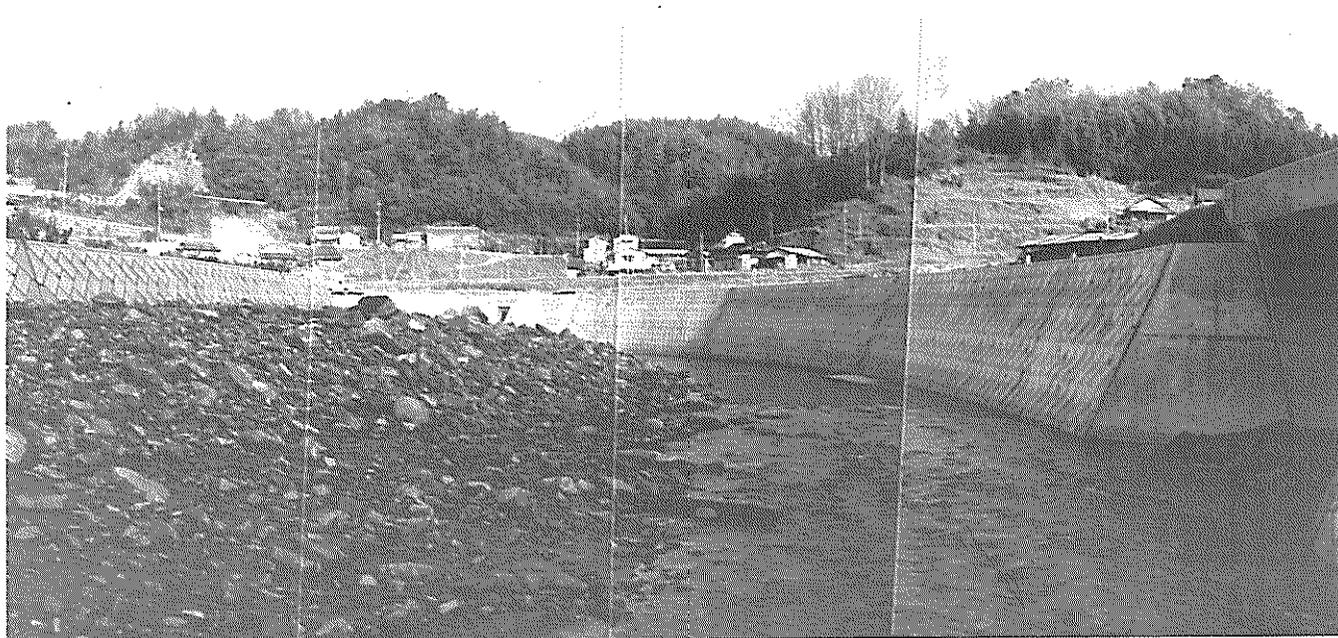
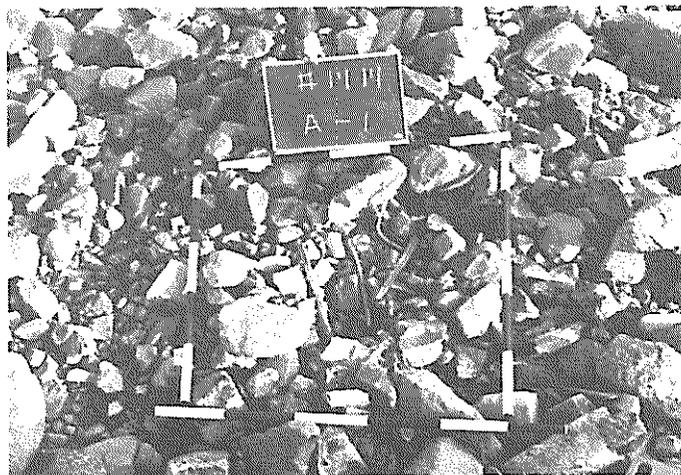
洪水後に採取した河床材料の粒径過積曲線を図－21に示した。図－21及び写真－6～写真－8より、5cm以上のレキが多いことがわかる。これは、細い土砂が洪水後に流されたためと考えられる。

写真－6 洪水後の河床の状況〔A地点〕（写真提供 島根県浜田土木建築事務所）

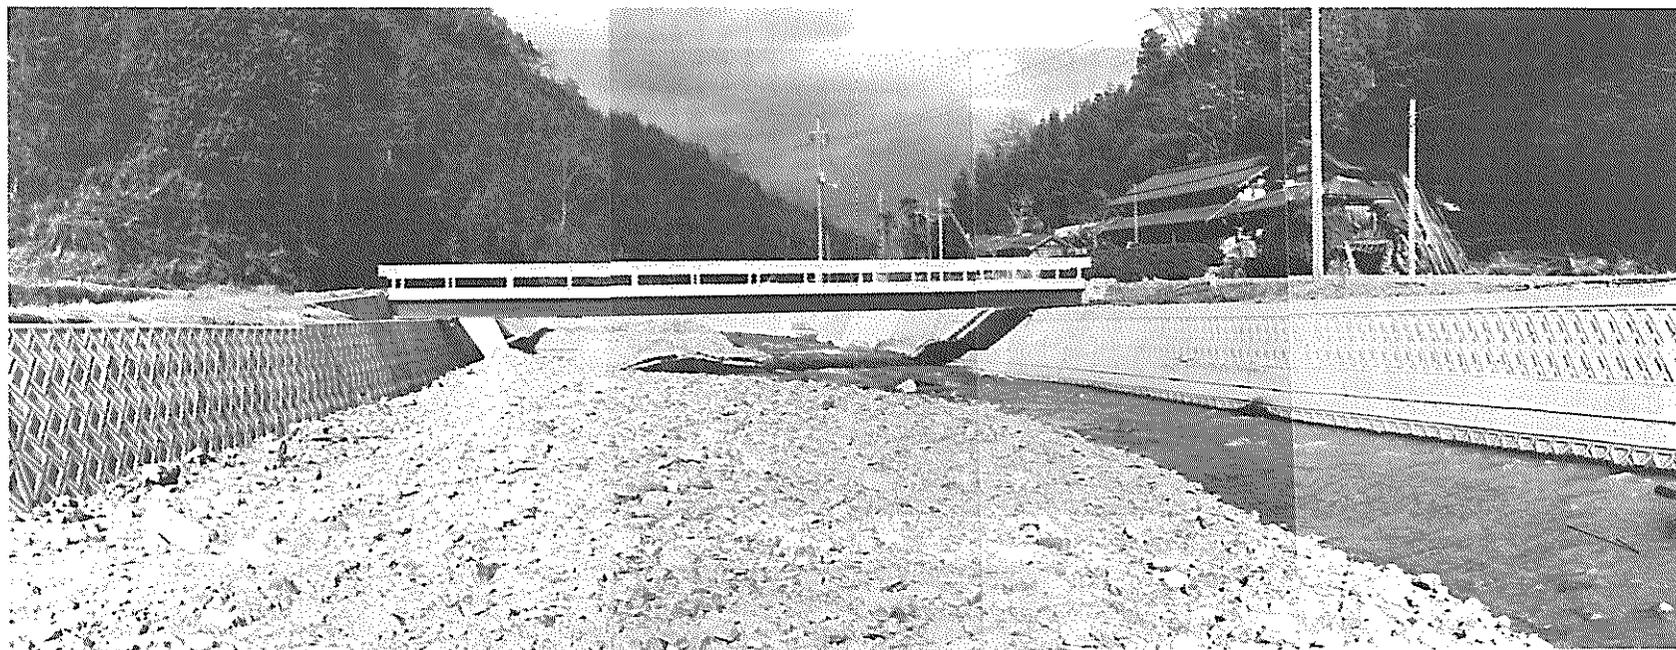
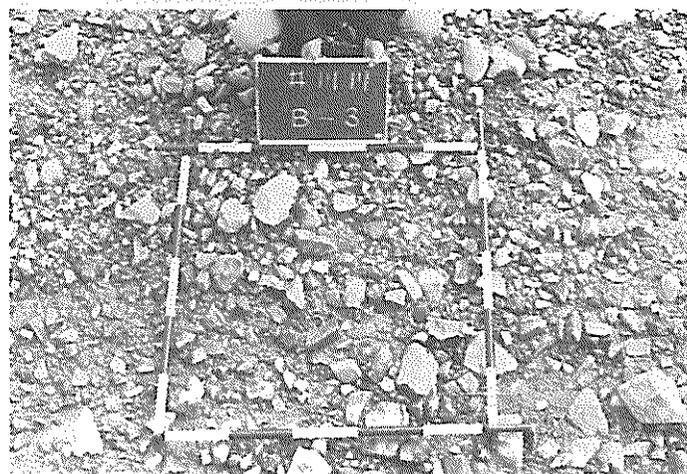
写真－7 洪水後の河床の状況〔B地点〕（写真提供 島根県浜田土木建築事務所）

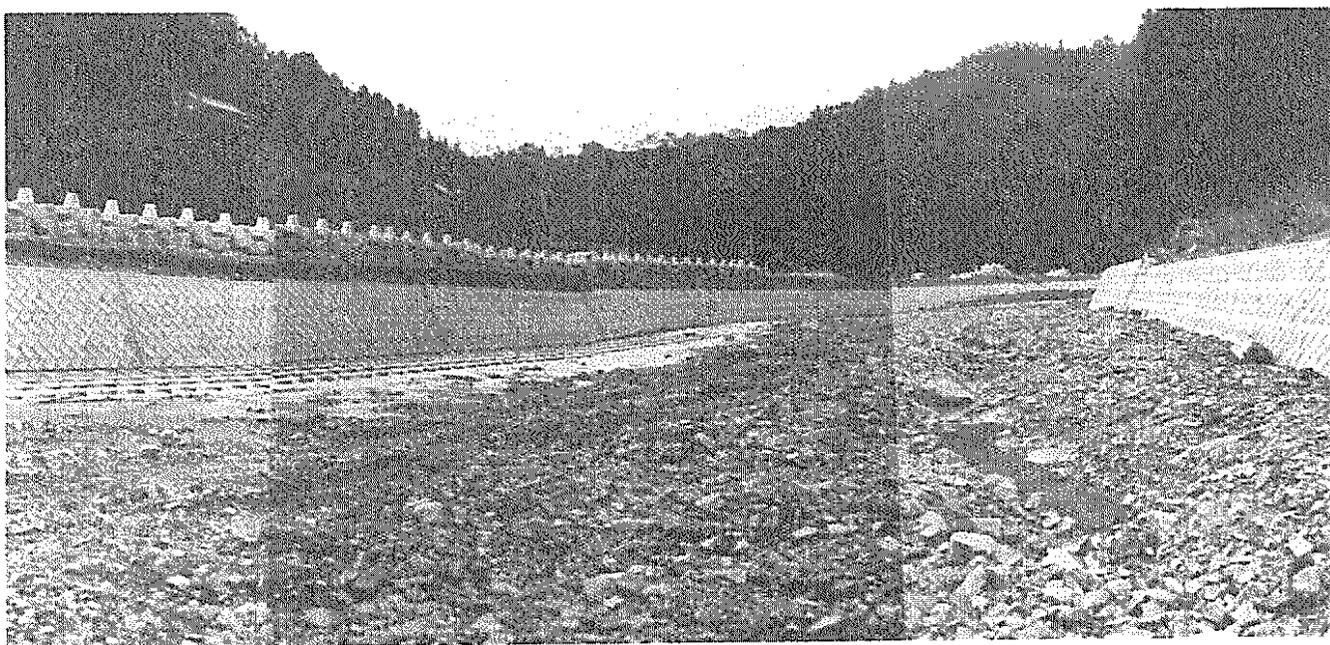
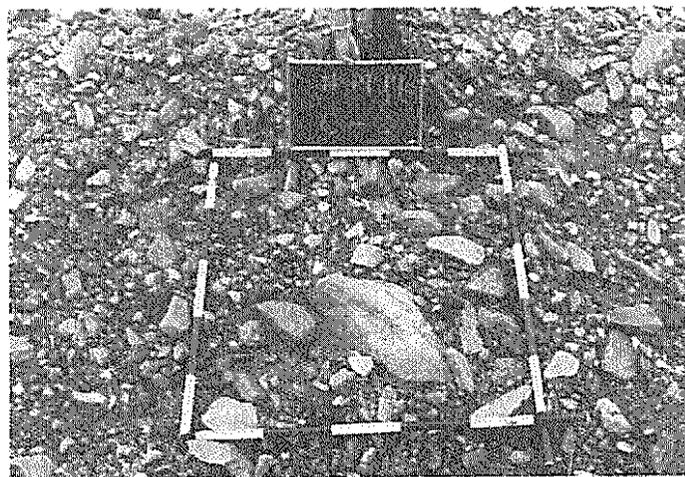
写真-8 洪水後の河床の状況〔C地点〕（写真提供 島根県浜田土木建築事務所）

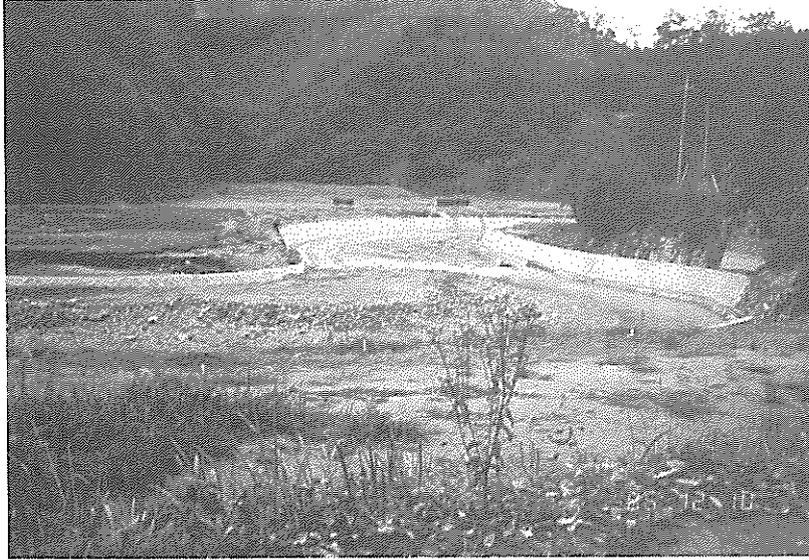
弯曲部では、外弯側に比べて内弯側の流速が小さいために、内弯側では土砂堆積を生じる。このため、写真-9 に示すような内弯側での、氾濫を生じる原因となる。また、外弯側では、遠心力により水位上昇を生じ、このため、写真-10 に示すような氾濫を生じることになる。

写真－9 内湾部の土砂堆積状況

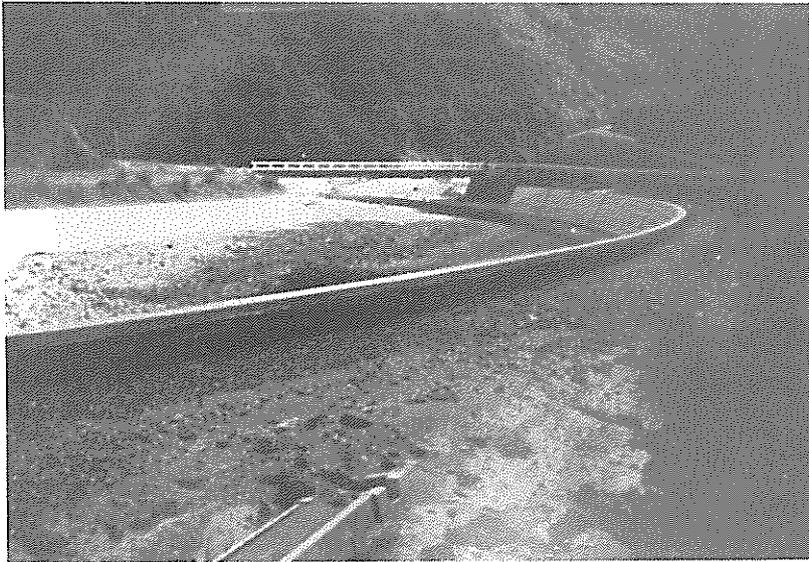
写真－10 外湾部の越水による侵食状況

施設災害を大きくしたもう一つの原因として、護岸の裏側を連続して越流水が流下することにより、侵食を大きくしていることがあげられる。砂防流路工で設置する、帯工や床固工のように密な間隔で地山までコンクリート構造物で仕切る工法が有効であると思われる。井川川は、その中流部より上流では河床勾配が1/100より急となっており、土砂の堆積、河床の侵食現象が激しいと考えられ、基本的に砂防的な工法の必要な区域と考えられる。弯曲部では、外弯側の水位上昇を考慮した断面の設定が必要である。

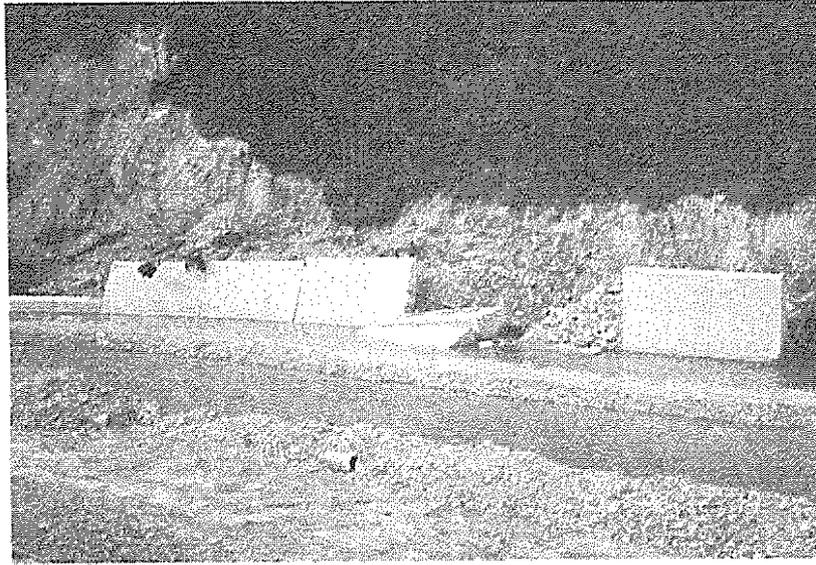
井川川は、大部分の区間で、掘込式の河道となっているため、越水による民地への大きな氾濫は見受けられなかった。しかし、この越水により、護岸の裏側を水が流れ、護岸の裏を著しく侵食したため、護岸施設に大きな被害が生じた。また、これら護岸工は、昭和58年から始められたものであり、短い期間では護岸の裏側の埋戻した土砂が十分締め固まっていなかったことも災害を大きくした原因と思われる。(写真-11、写真-12)

写真－１１ 護岸工の被災状況

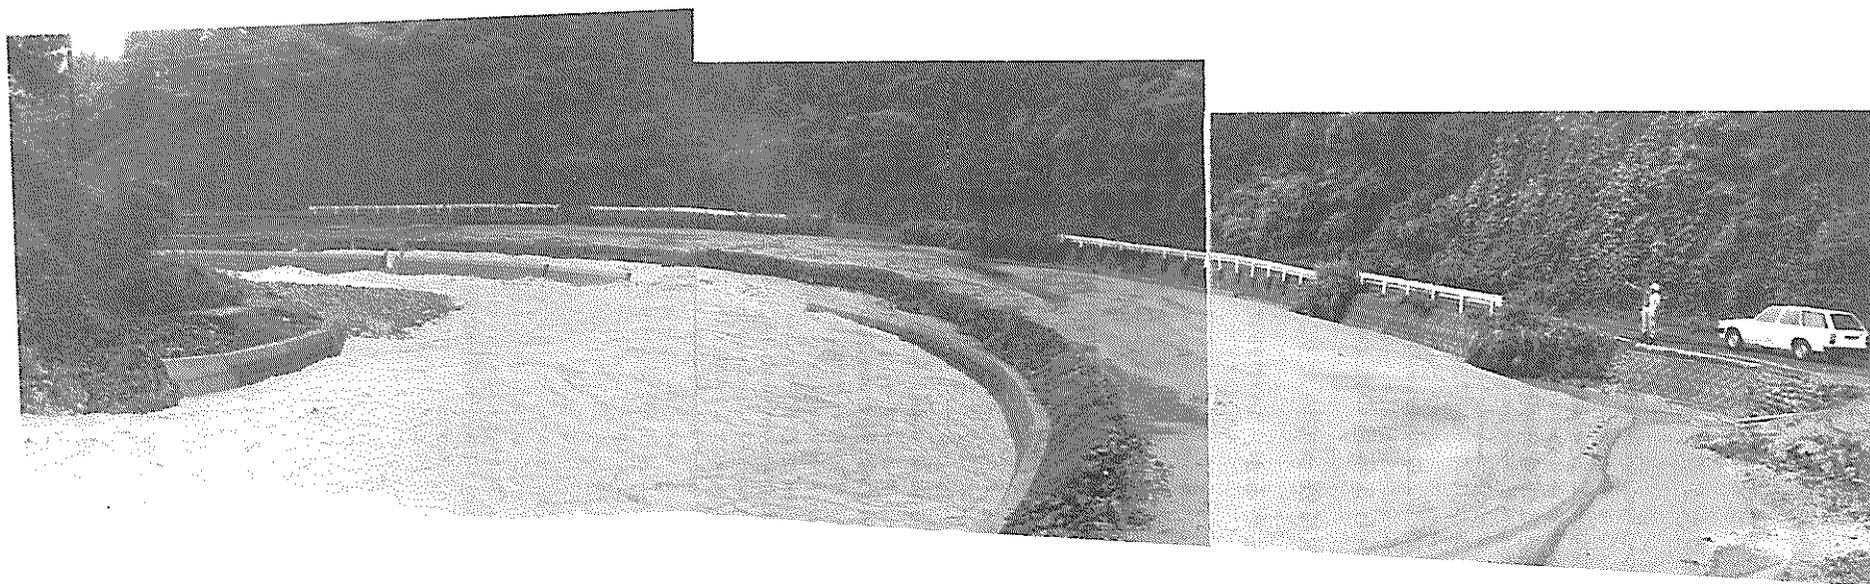
写真－12 井川川の堤防破堤（三隅町大字井野井川地内）

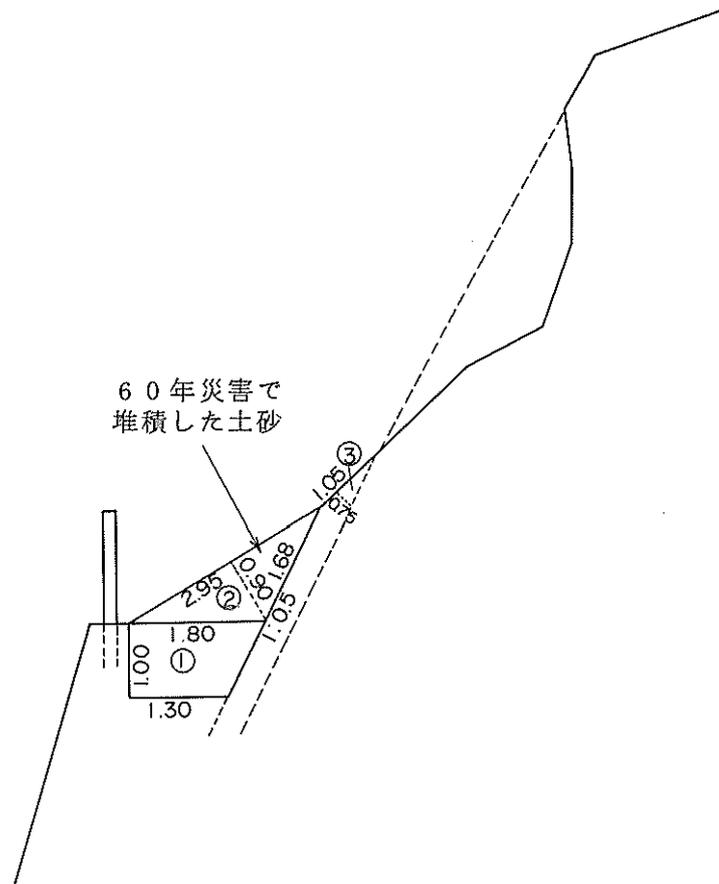
益田市山本地区と中内田地区，下内田地区で昭和58年災害後に整備された，急傾斜崩壊防止施設の効果を観察した。写真-13，写真-14，写真-15，図-25，図-26に見るとおり，いずれの地区も待ち受け式擁壁の効果を発揮して，小規模崩壊土砂を捕捉している。

図-25 待受擁壁による土砂捕捉状況（益田市下内田地区）

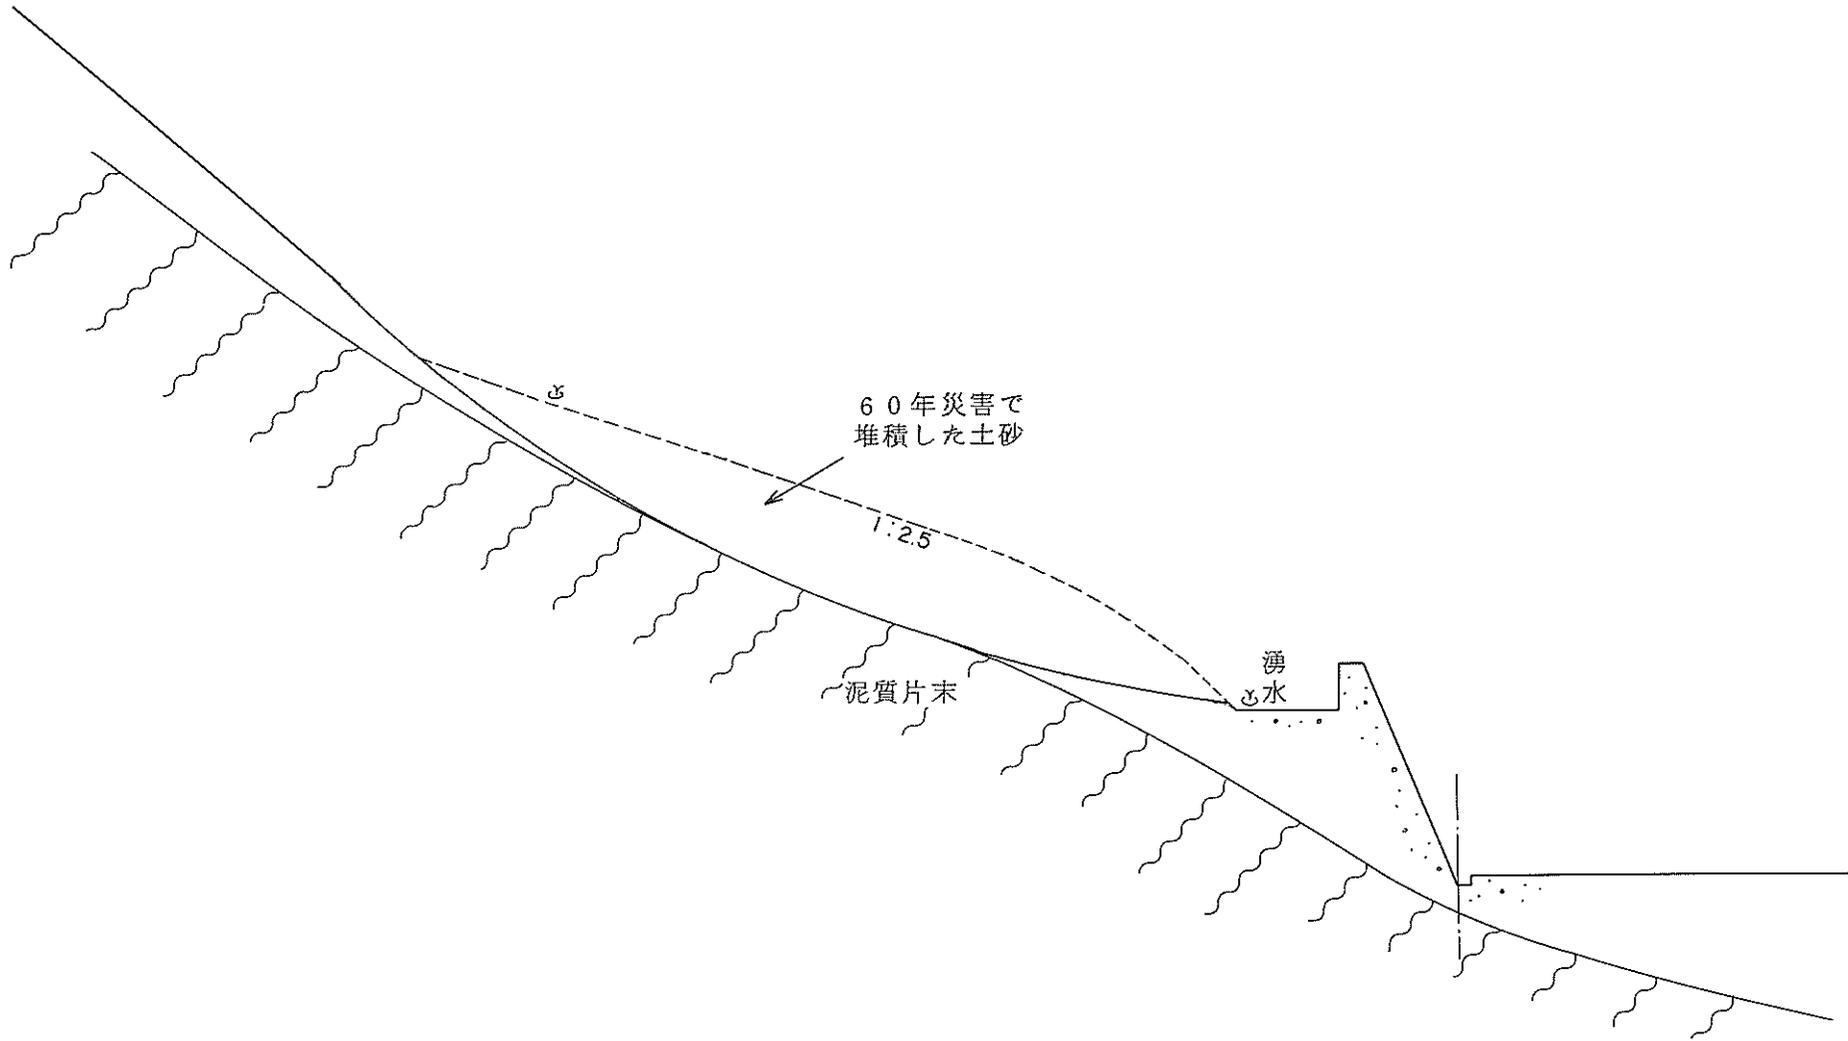
図-26 待受擁壁による土砂捕捉状況(益田市山本地区)

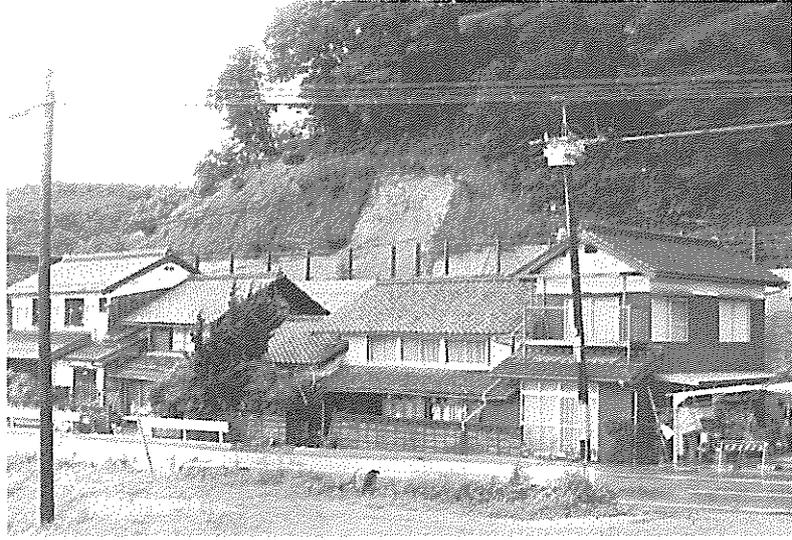
写真－13 崩壊地の状況（益田市下内田地区）

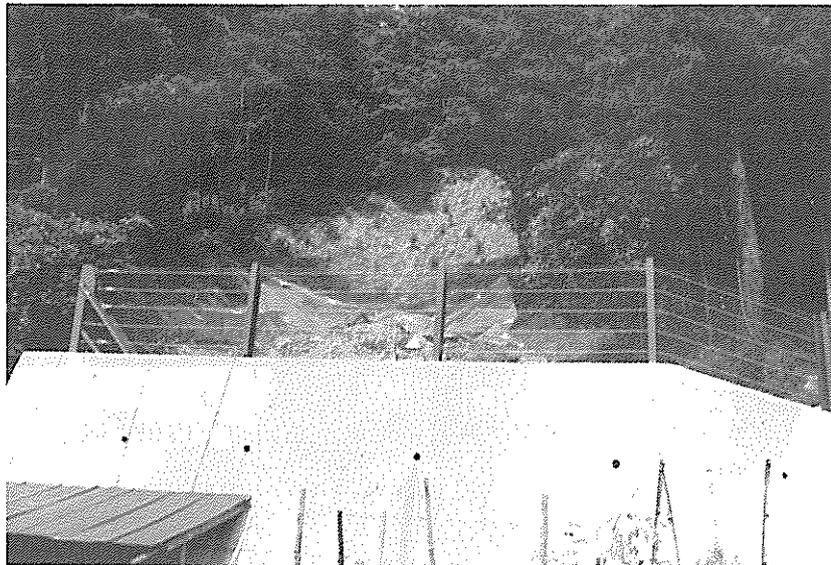
写真－14 崩壊地の状況（益田市山本地区）

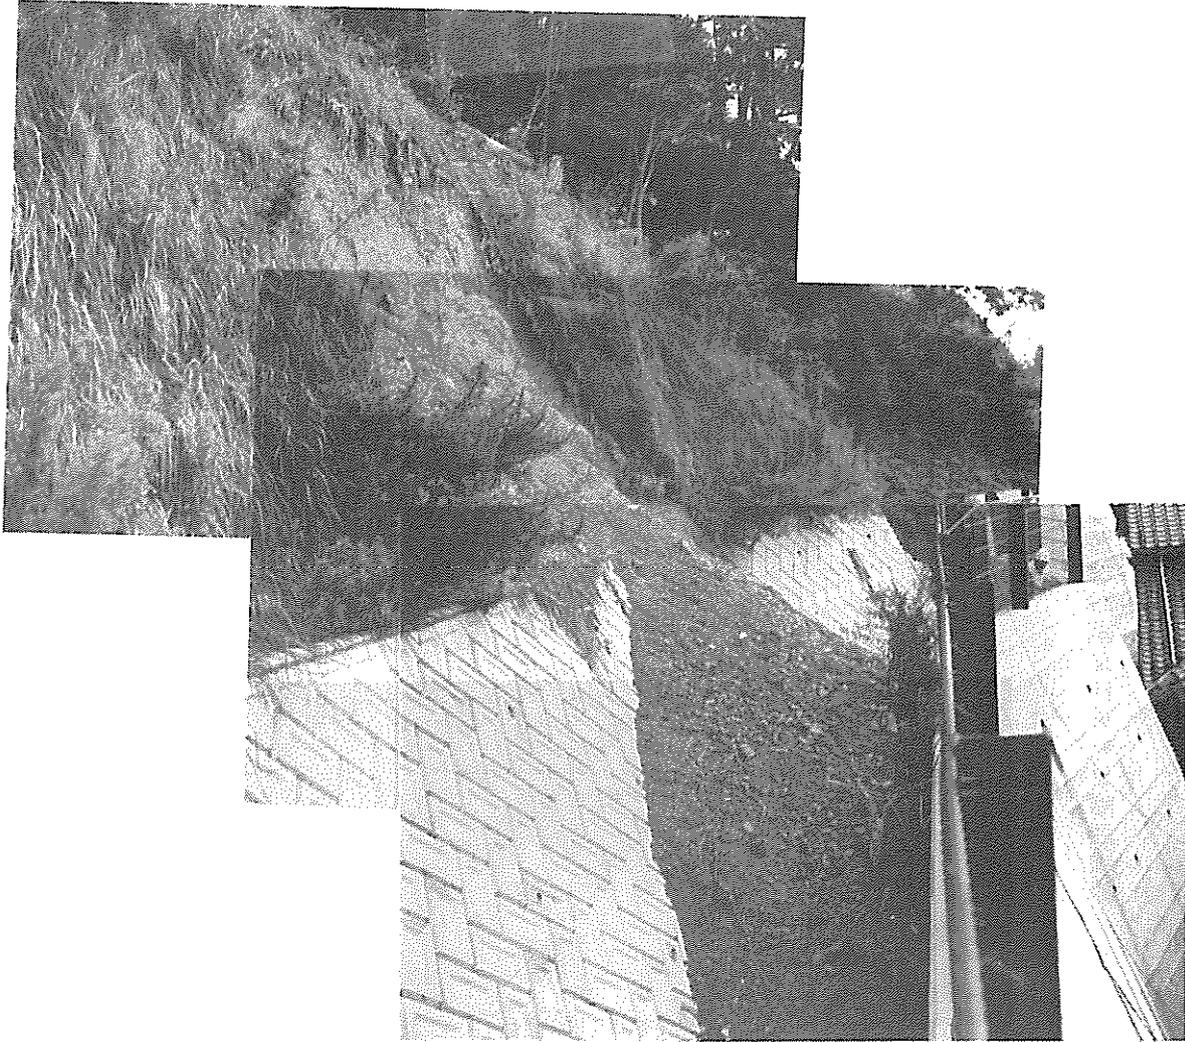
写真－１５ 持ち受け擁壁の効果（益田市下内田地区）

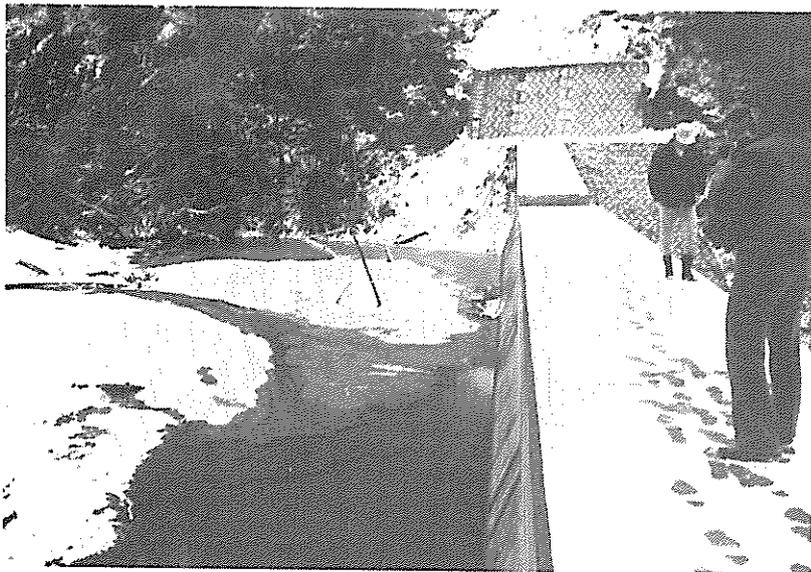
中村川は，井川川に流れ込む溪流であるが，昭和58年災害での土砂流出に鑑み，緊急事業により砂防ダムが設置されている。昭和60年の災害で，若干の土砂流出があり，上段の水抜き穴付近まで堆砂している。井川川への土砂流出を防いだ効果は，大きいものと思われる。

写真-17 中村川ダム堆砂状況
