1974年伊豆半島沖地震災害調査  
報告書

昭和50年3月

建設省国土地理院  
地理調査部

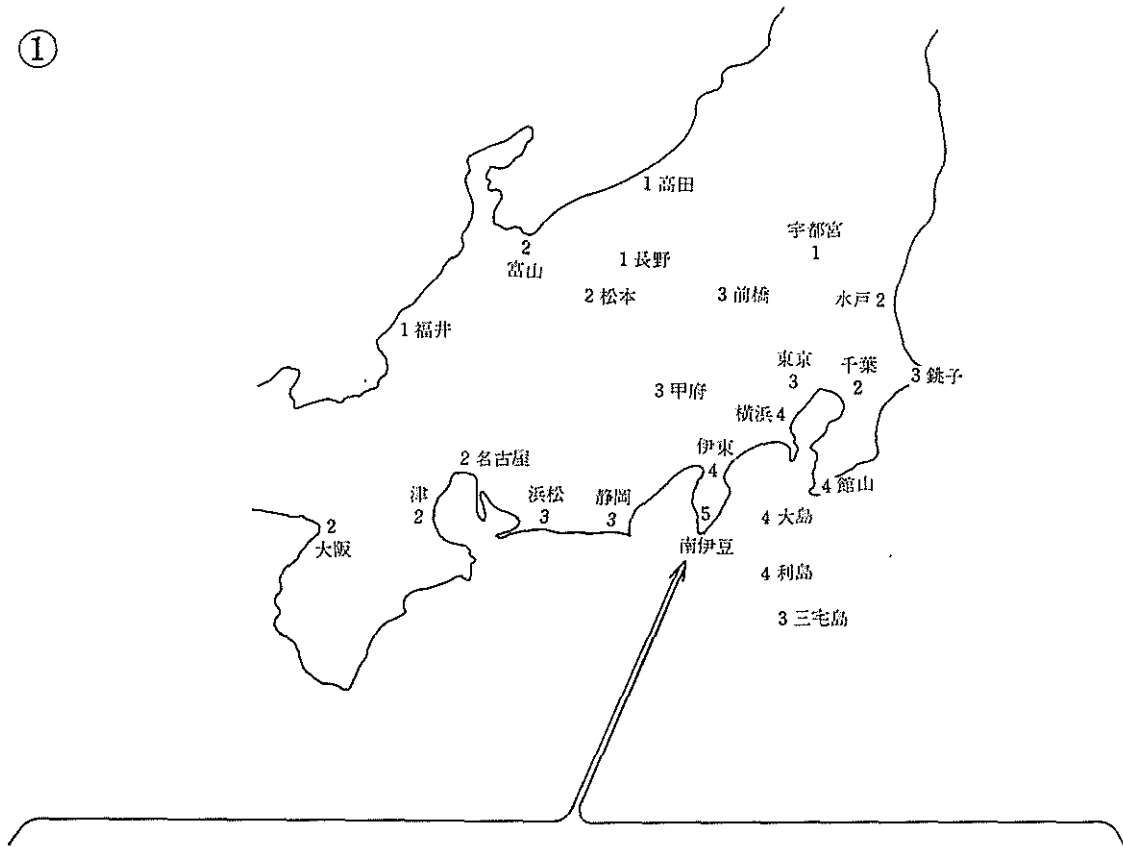
①

地震動の振度分布（①参照、都市名に付けた数字は震度を表す）は、はるか帯広、郡山、石川、大阪等の広範囲の地域にまで及んだ。余震の回数も非常に多く、石廊崎～松崎間の南西海岸沿いに有・無感あわせて280回を数えた。7月9日にM4.9の地震が天城山付近で発生したが、伊豆沖地震発生の2ヶ月後に起こったこの地震を余震とみるか別系統の新たな地震とするかは、専門家の結論に従いたい。海底地震に伴う大きな津波は起こらず南伊豆で最大15cmを記録したにとどまった。

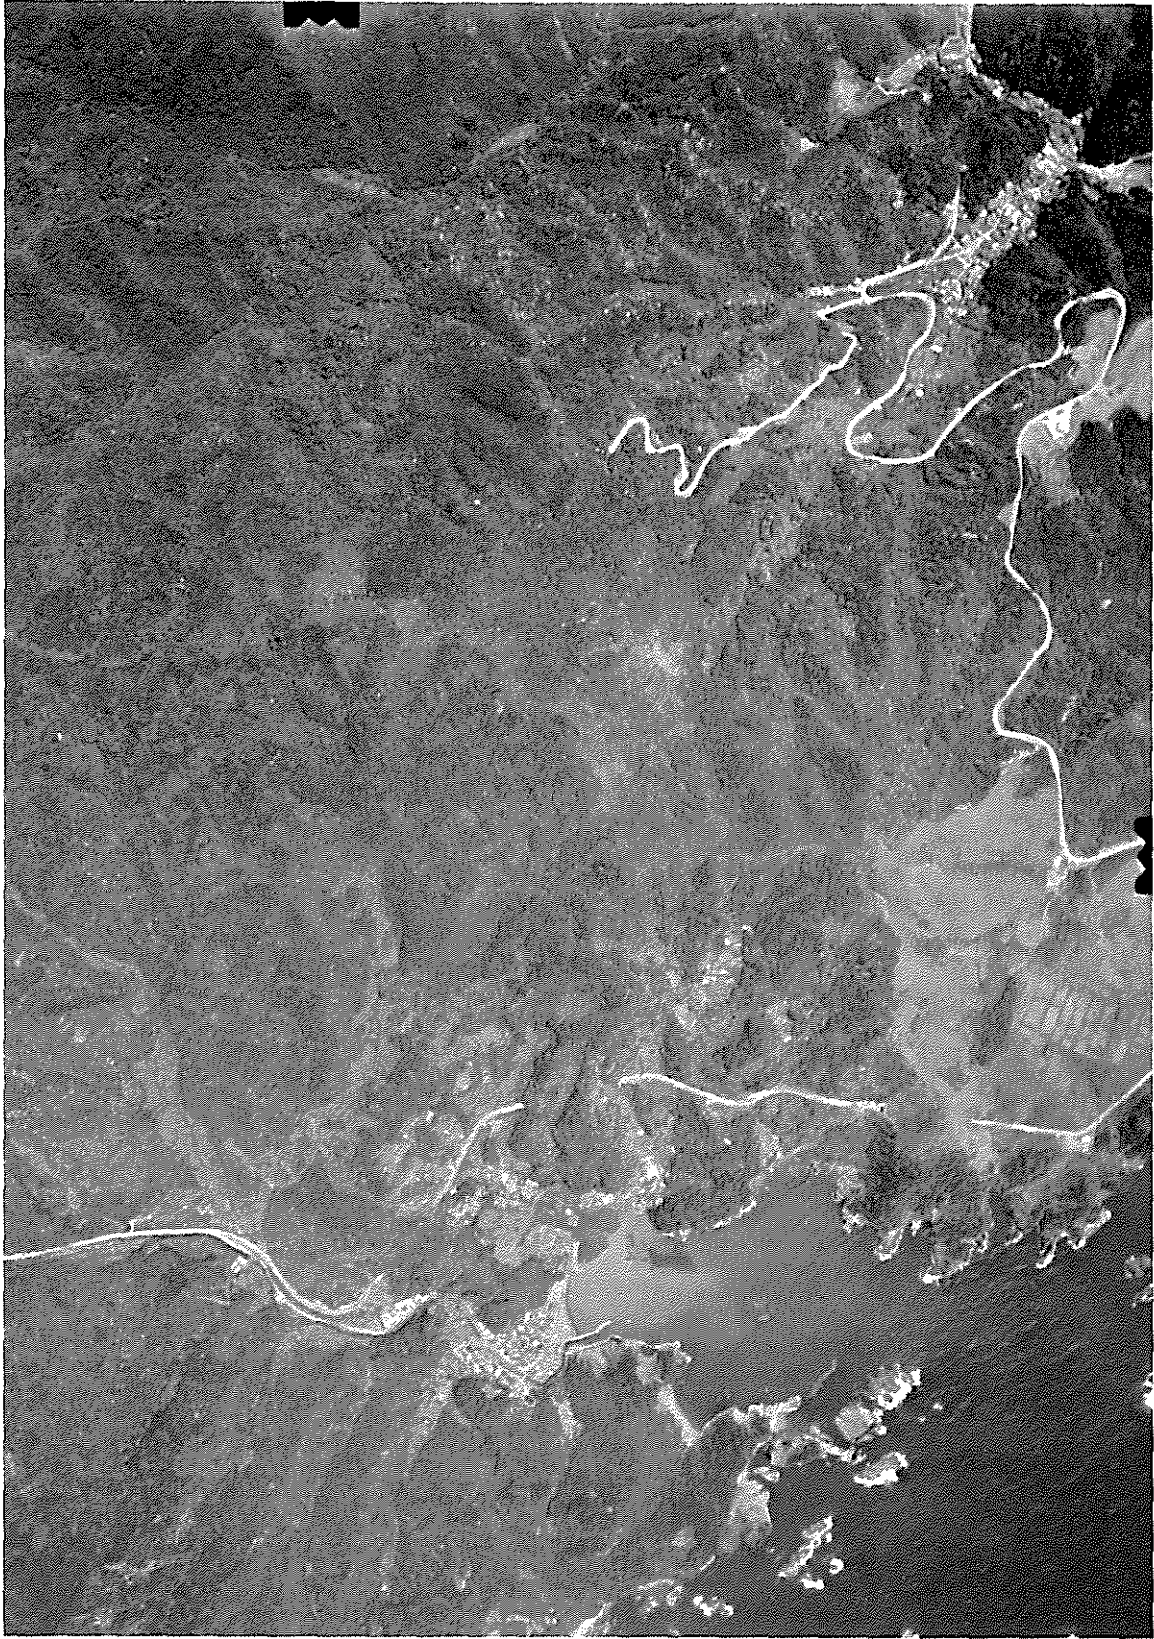
⑤

⑤の写真は、今回の地震で活動した石廊崎断層を促えた空中写真である。

石廊崎地区から中木地区、更に入間地区へとほぼ真線的に右ずれ、北落ち、走行NWを持つと推定される活断層の一部である。

写真上方の家屋密集地（石廊崎地区）から道路（県道石廊崎～松崎線）のヘアピンを抜け、左下方の2本の道路の分岐点を通り、写真の左下コーナーにむけて、ほぼ一直線に一本の線がうっすらと読める。これが地震によって動いた断層である。

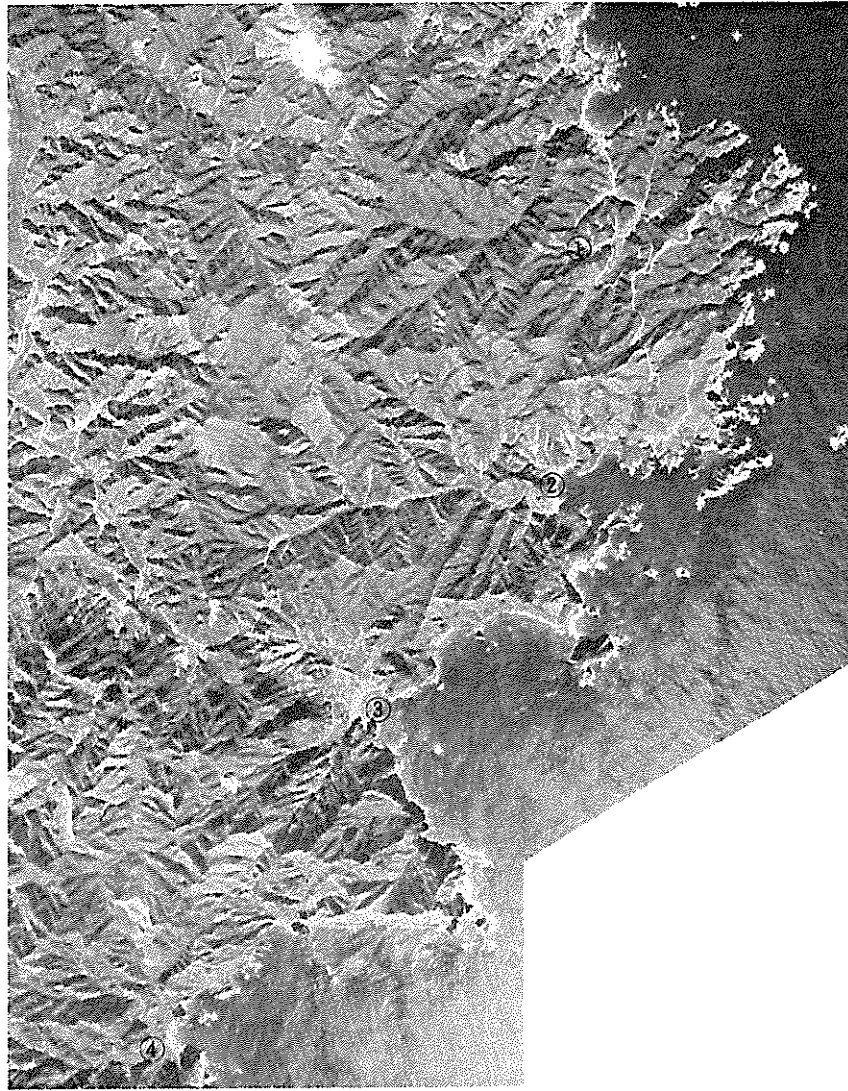
⑥

⑥は⑤を含む広域な地形をみた空中写真である。平野部のない山地にきざまれた半島南部の地形がよくわかる。写真上数字は①—石廊崎、②—中木、③—入間、④—吉田の各地区名を表す。石廊崎地区の真上、中木地区の左側、入間地区の下方、吉田地区のすぐ真上、の各地点をつなぐと、山間をぬうようにして一本の直線があることが読みとれる。石廊崎から吉田地区へ抜けている断層である。

この地域には活断層があることが、推定されていたが、このラインについてははっきりと証明された。

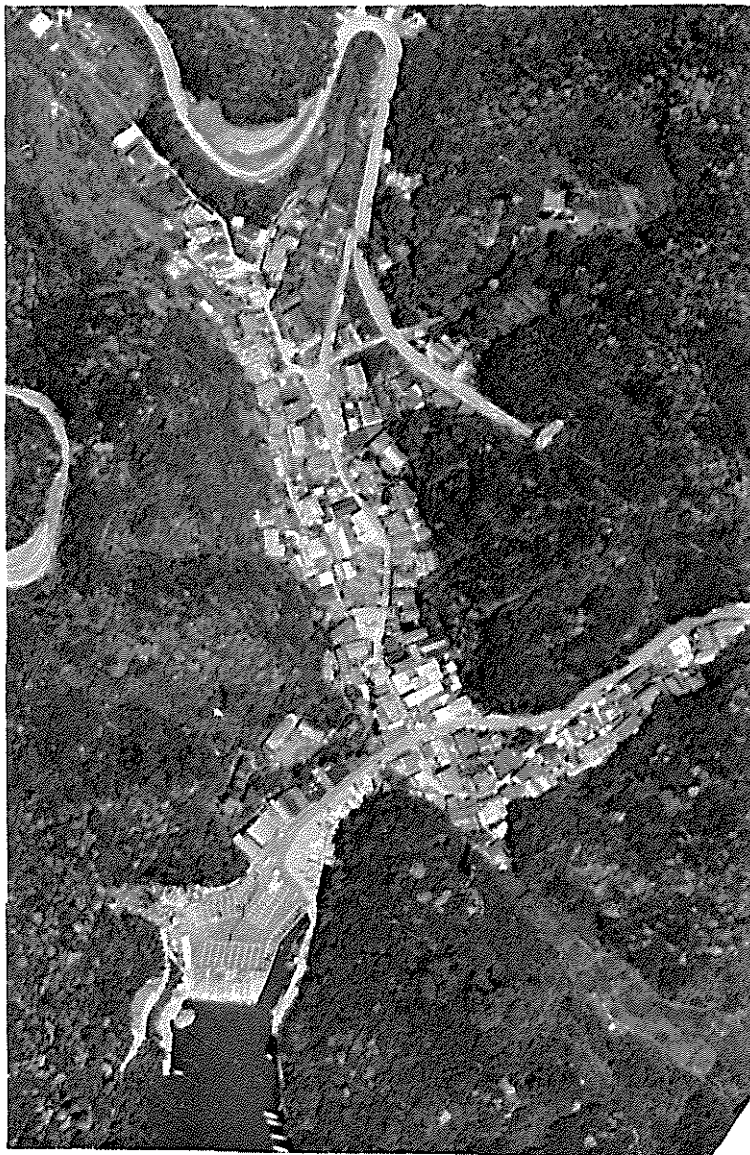
⑦ 活断層上の集落 (石廊崎地区)

災害発生直後の南伊豆町石廊崎地区を撮影した空中写真である。カラフルな屋根が、線状構造の発達した細長く小さな谷底に、密集しているのがよくわかる。写真右下から左上方に向かって集落の真下を断層が走っている。そこに強烈な地震動と地震断層の2つの重複運動が生じて、それは雁行性に伝播してゆき、その直上にある家屋、道路、石垣、塀等にき裂を与え、或は激しく倒し、地形も変形していった。写真左下の港は石廊崎港で、遊覧船の発着で賑わうところである。港の前の駐車場の路面き裂、その左側の山地の落石崩壊もよくわかる。

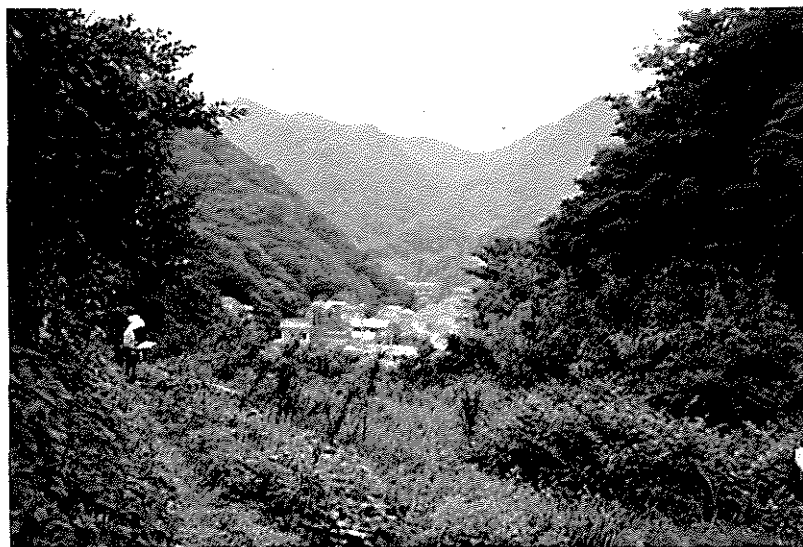
⑧ 谷間に走る断層 (石廊崎地区)

写真撮影地点の足元の谷間から、石廊崎の家々を越えて、むこうの山地の鞍部につながる一線に断層が走っている。

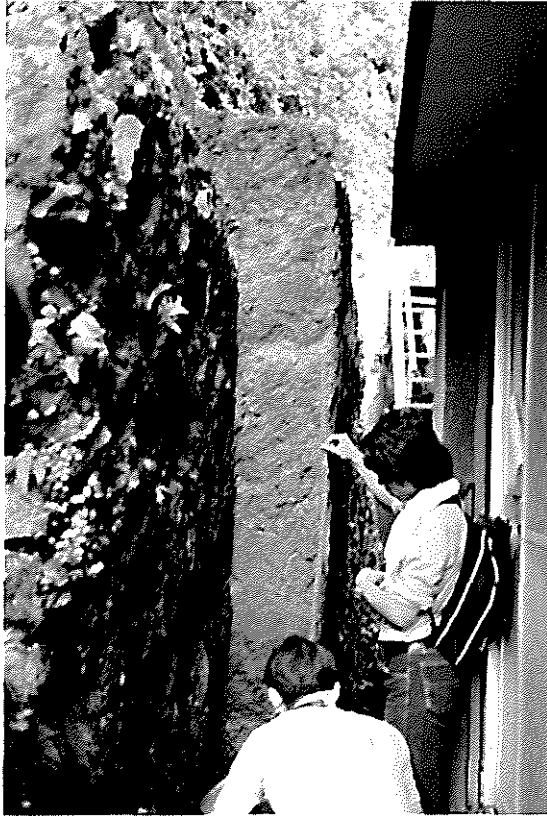
#### ⑨ 地震断層の貴重な標本 (石廊崎地区)

地震発生と共に石廊崎地区から西北にかけて地震断層が発生した。そして断層面が直接観察されたが、それがこの写真である。石廊崎地区の港へむかう道路に面した稲葉さん宅裏に出現したものである。右ずれ変位量30数cm、垂直変位量・南側上り（北側落ち）14cm、走向N75°Wで、凝灰角礫岩の硬い岩盤に生じた右ずれ断層であり、滑動のときの複雑な軌跡も観察された。

日本に起きた数々の地震で、地表に断層が生じた例は多い。しかし、このように硬い基盤に断層が生じ、その変位量を正しく計算できた例はめずらしい。地震学・地質学その他関連科学の貴重な標本であろう。

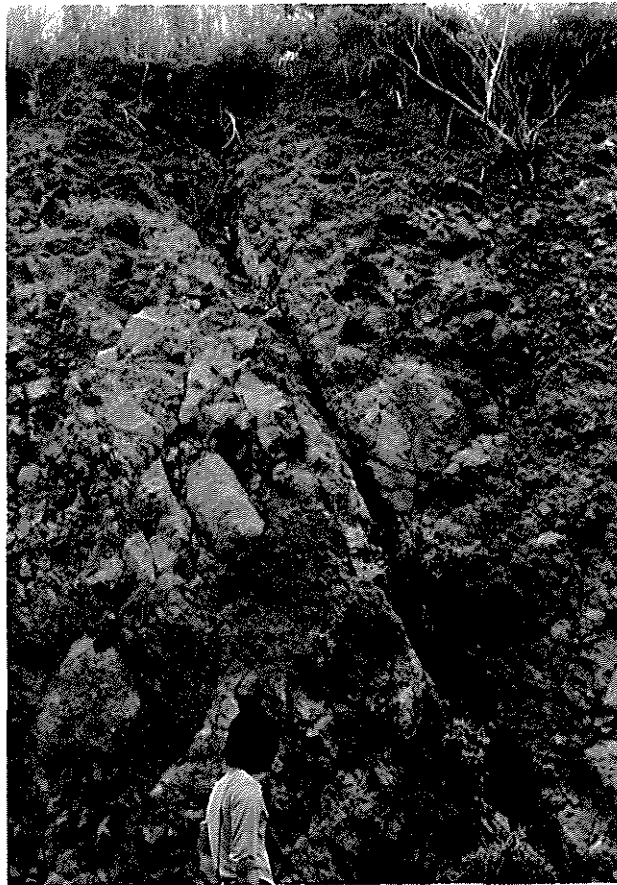
#### ⑩ 道路切土面に現われた活断層 (石廊崎地区)

石廊崎～中木へむかう県道上に現われた右ずれの断層である。道路の反対側にも同様のものが確認されているが、3月に同地点をみたときは、片側は防護壁の下に隠されてしまっていた。

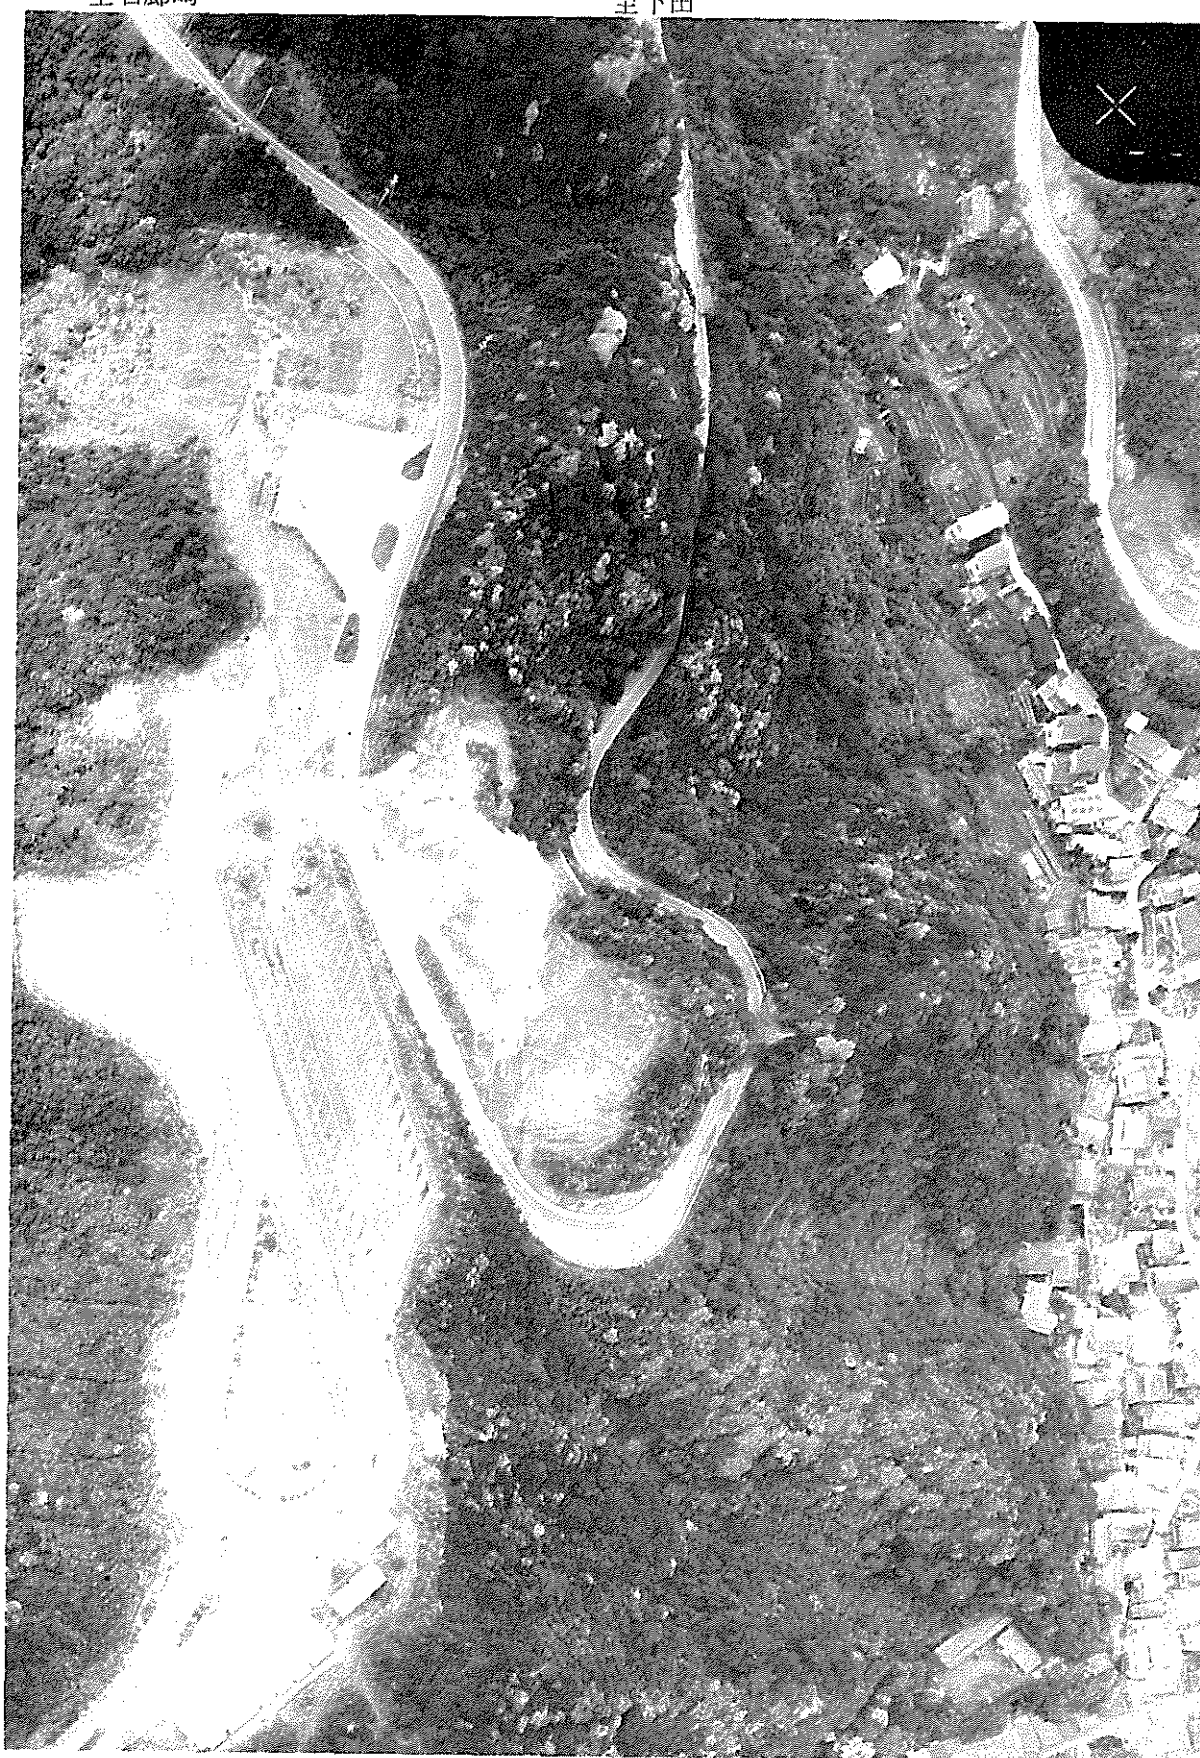
#### ⑪ 道路被害（石廊崎地区）

この地震で道路は各所で落石、崖崩れ、盛土、切土の崩壊により切断され通行不能となった。この写真は石廊崎の集落から岬手前の大駐車場へ通じる県道の被害を写している。右側の密集家屋の並ぶ所が石廊崎集落、左に山頂部を広く整地した駐車場がある。その間の山地斜面をヘアピンカーブの道路がかけ上がっているが、この路上にき裂、土砂崩れが数ヶ所見える。この路肩の崩れは激しく、全面回復に手間どり、3月現在でも片側通行となっていた。大駐車場の路面き裂もはっきりと確認できる。

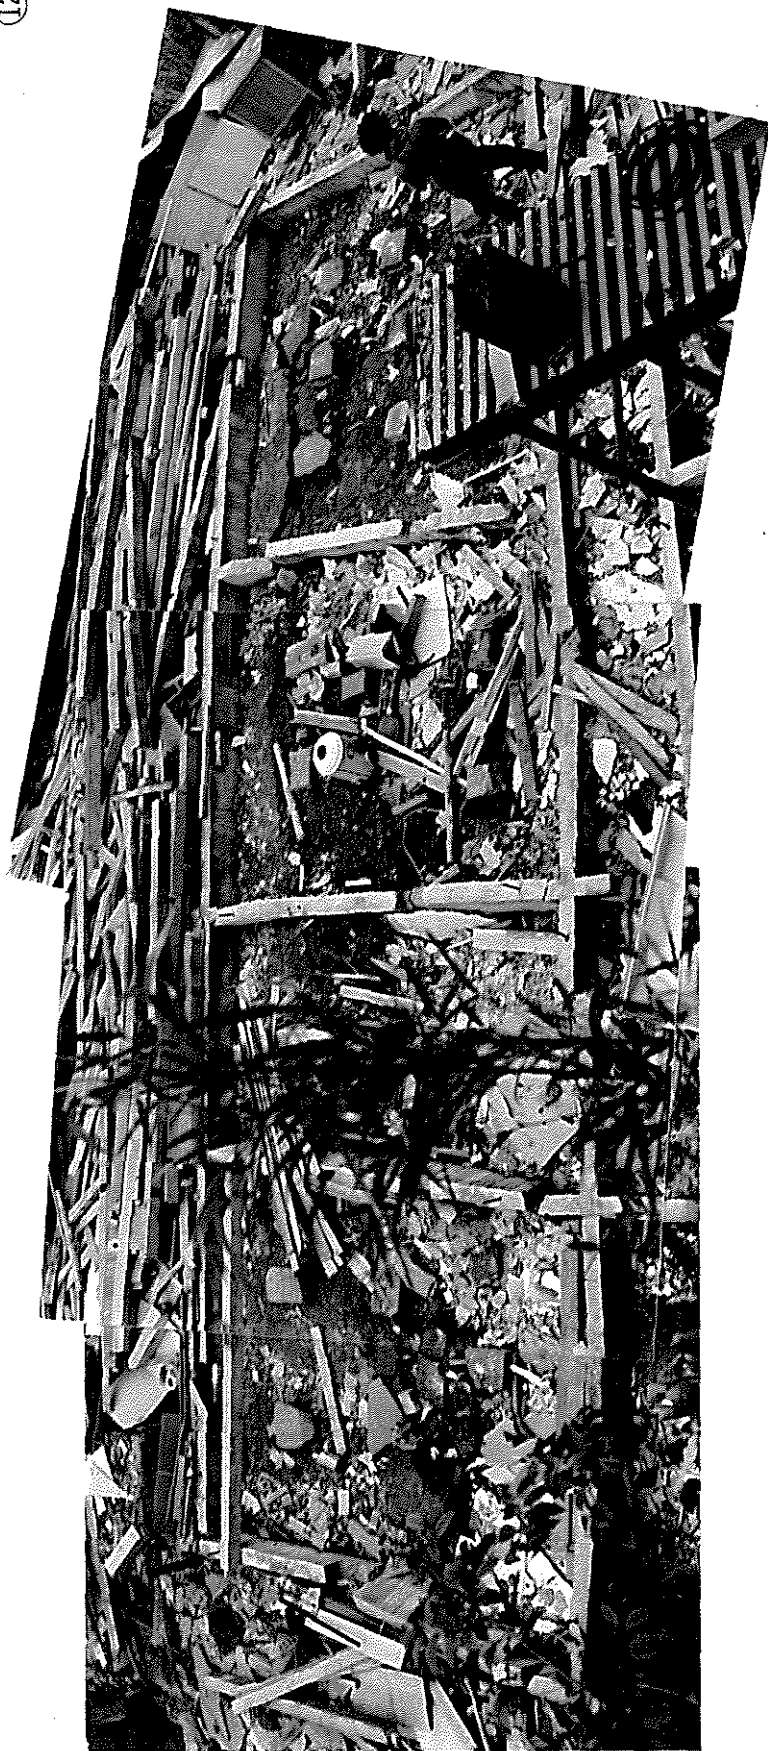
## ⑫ 地震断層に引き裂れた家の土台石（石廊崎地区）

石廊崎地区の中央から、ほぼ北西方向へ県道へぶつかるようにして、小さな谷間に沿っていくと、地震断層により引き裂かれた家の土台石がある。それがこの写真である。この家は角礫岩の風化した切土上にあり、土台石のほぼ中央部右から左にかけて、き裂、傾きが入っているが、それは断層方向に一致している。この地区の家屋の被害分布は、地震断層との相関性がはっきりとしている。断層線上約30m巾上の家屋が直撃的な被害を受け、そこから少しはずれるだけで被害はずっと小さくなっているのである。断層上の家屋の被害の激しいのは、この地盤は、堆積物が非常に薄く、かつ基盤の固結の密度が高く、地震断層活動の地中での押し引きの力が分散してゆかず、地割れとなつてごく狭い地域で集中的に地表面に至った為のようである。

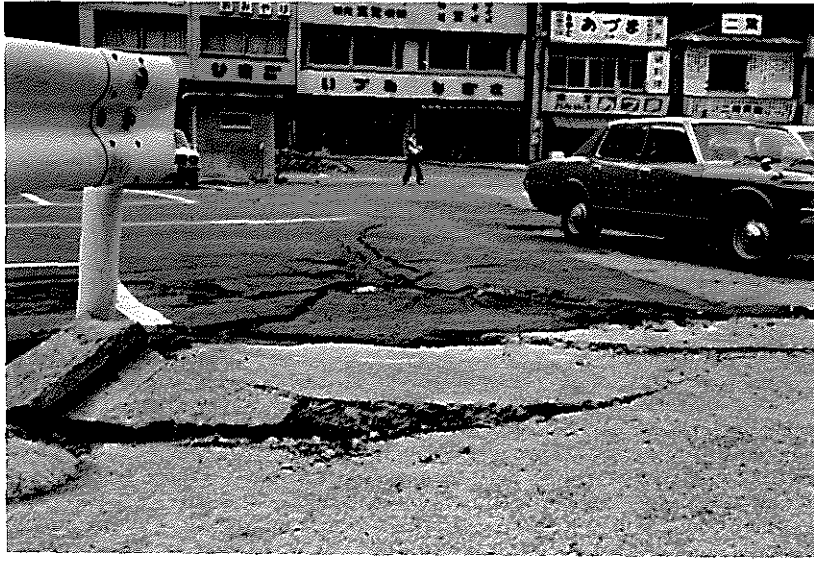
13

### ⑬ 舟付場前の路面のき裂（石廊崎地区）

静かな入江、石廊崎港前の駐車場の広場の路面に表われたき裂である。みやげもの屋が立並び、ふだんならば観光客でにぎわうところである。

石廊崎地区内の道路のいたるところにみられたき裂である。

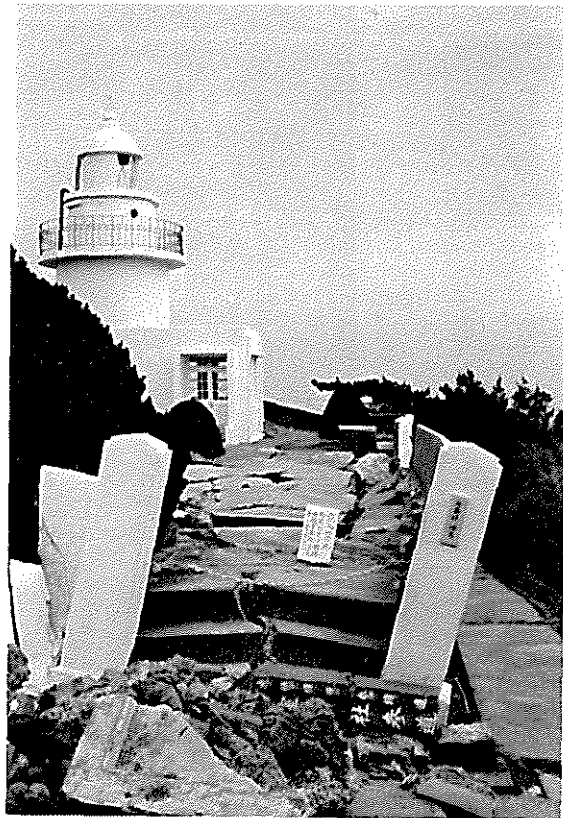
14

### ⑭ 灯台付近の被害（石廊崎地区）

石廊崎先端にある灯台である。灯台そのものは、レンズの回転装置の一部に異常があっただけですぐ復旧し、あかりを灯したが、敷地内、それを囲むコンクリートべいは大きく破壊され、入口の標柱は右側（西）に傾むいてしまった。右側の狭い道路は岬先端の石室神社へ通じる遊歩道だが、き裂・路肩のくずれがはげしかった。この付近の岩盤には、小断層と思えるものや、割れ目が数多く、それらが動き、開口したためと思える。ここも被害発生と同時に全面通行止めとなったが、応急処置も終り、2月に通行可能となっていた。

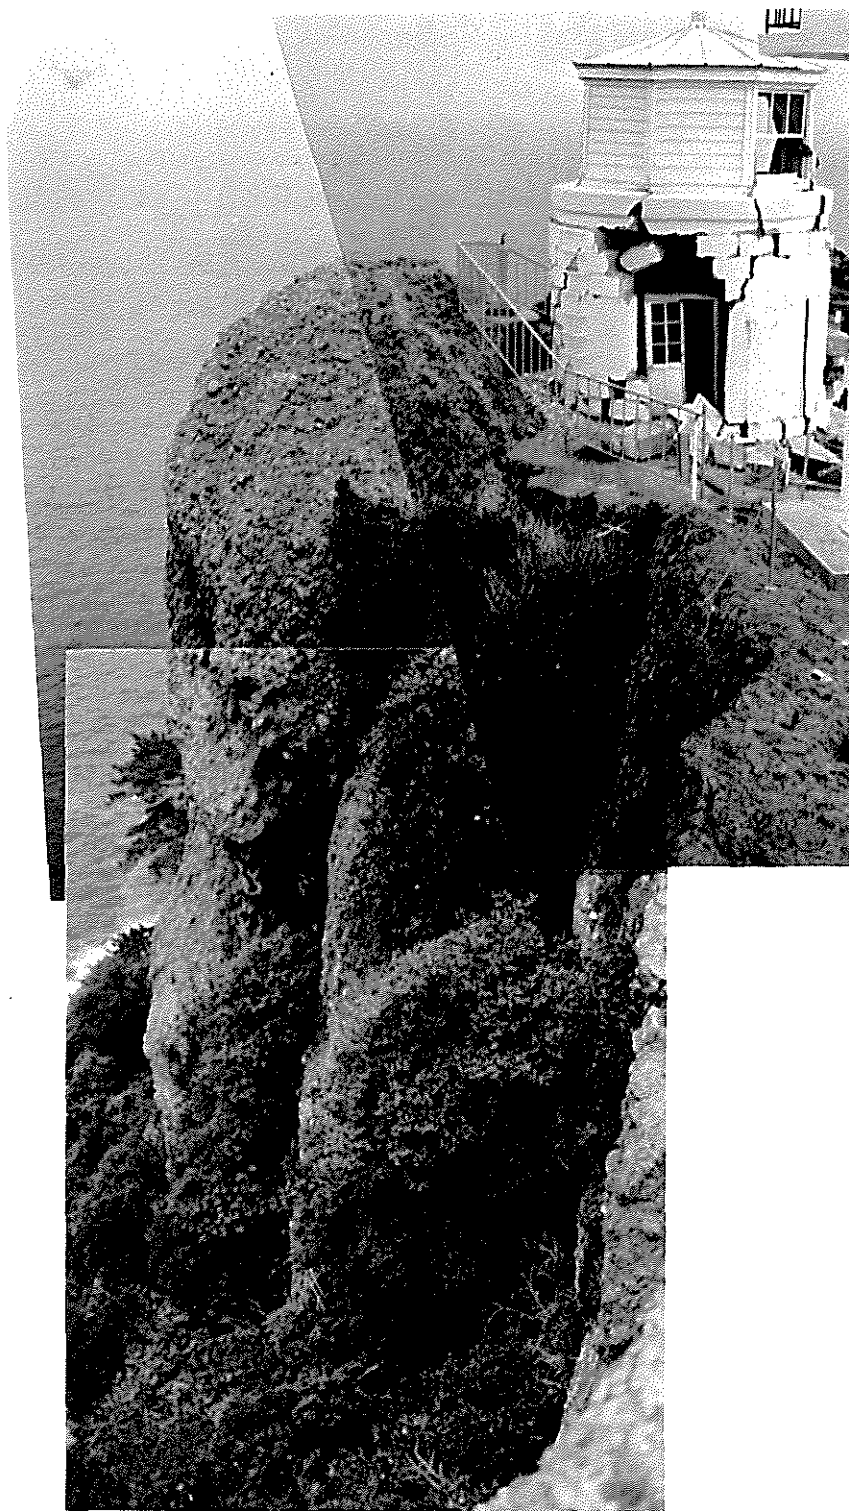
15

⑮ 監視塔建物の被害（石廊崎地区）

これは、灯台の隣りにある石廊崎航路標識事務所の監視塔（望桜＝旧東洋信号所）である。明治23年、旧海軍の見張所として建設され、80年以上もたった石造りの古い建物である。

この監視塔は、硬い岩盤上に建てられているが、そのすぐ脇は、急崖となって50m下の海面下へ落ちこんでいる。⑭と同じ基盤に立地しているが、建物が、はげしく破壊されたのは、建物自身が古かったことと、南西方向の岩盤から大きな割れ目が入りこみ、この下で、開口を大きくしたからではないかと推定される。

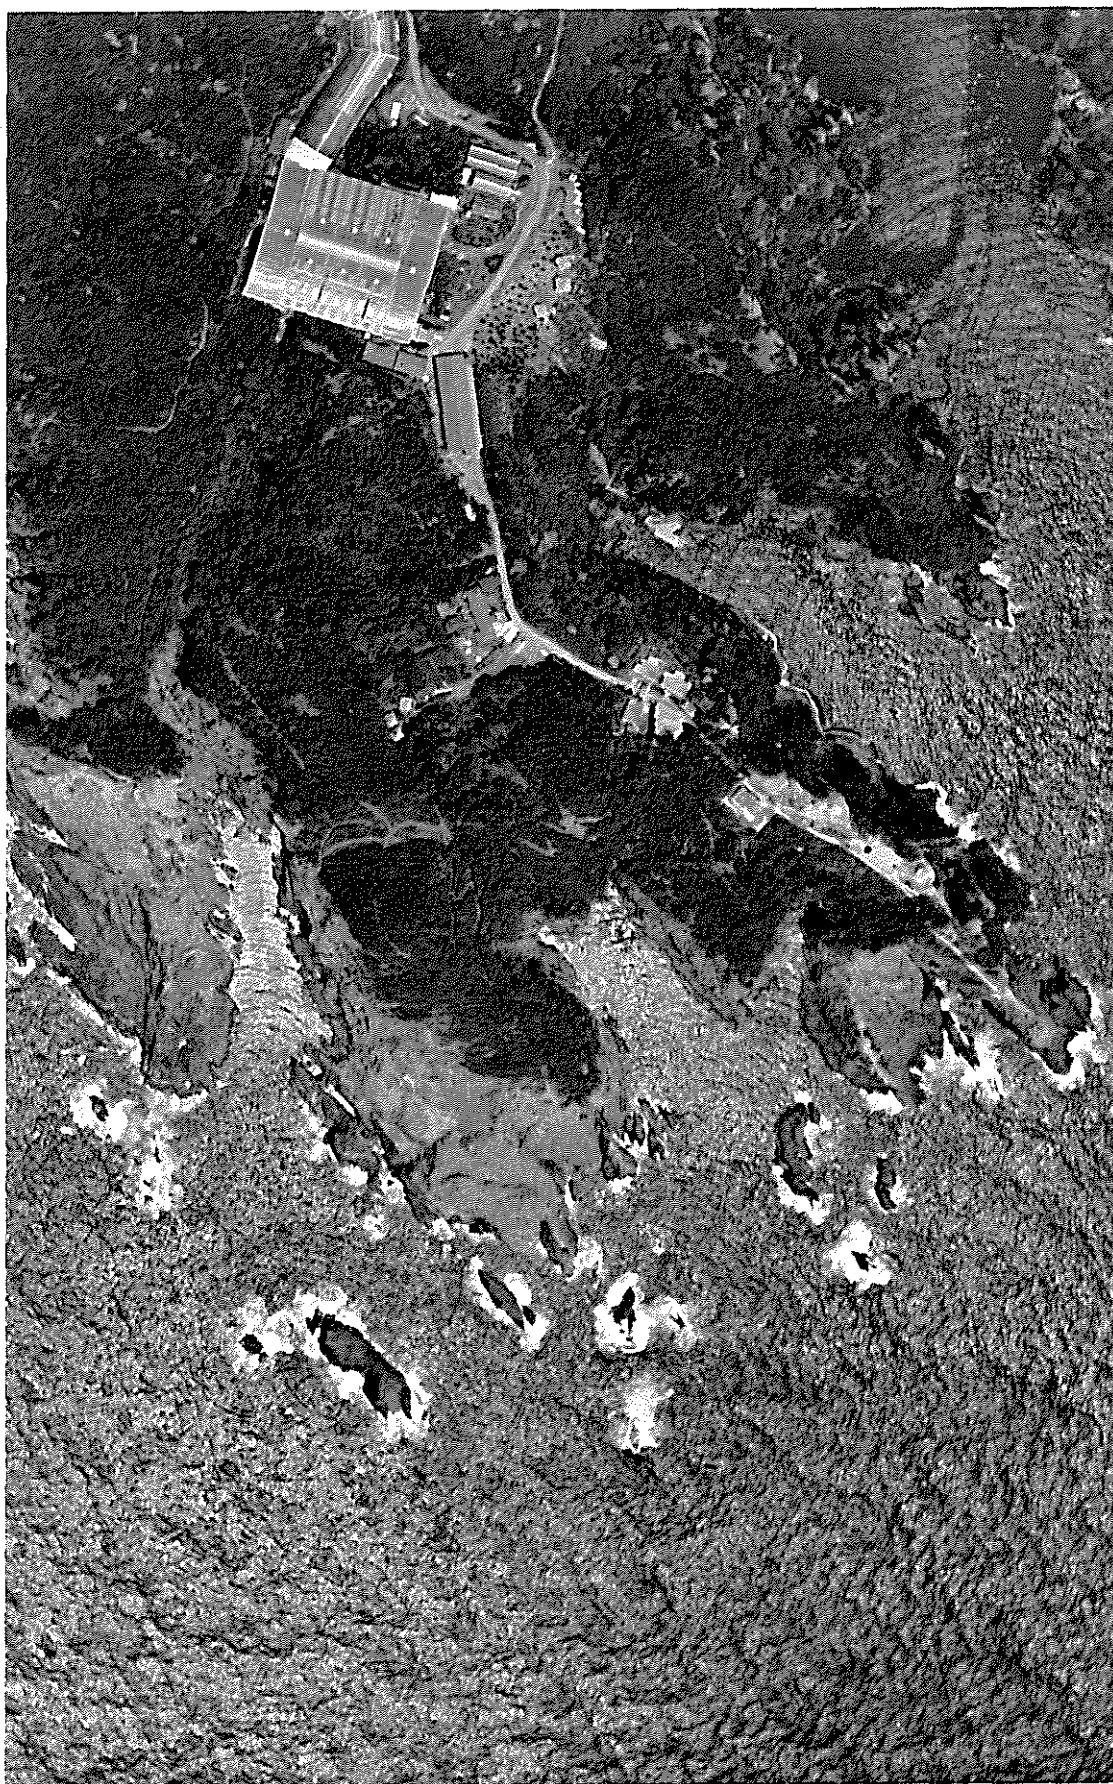
#### ⑩ 石廊崎の岬（石廊崎地区）

伊豆半島の最先端・石廊崎の岬の空中写真である。富士箱根伊豆国立公園の景勝地として、1年中観光客の絶えぬところである。

写真上部の大きな四角い建物は、熱帯植物園である。鉄骨・総ガラス張りの大温室だが、ガラスの破損は数えるほどに終わった。その下の小さな建物は、レストハウスで、これも総ガラス作りだが、前者同様に終わった。

この建物から岬先端迄の道路の両側に測候所、宿舎、事務所、監視塔、灯台と海上保安施設がならんでおり、いずれも被害を受けた（⑭⑮⑰⑱参照）。測候所では、記録計が振りきれ、詳しい解析が不能となった。岬先端には岩盤に囲まれて石室神社が安置されているが、大きな被害はなかった。ここも大小のき裂が無数にみられ、波に侵食されている姿がよくうかがえる。

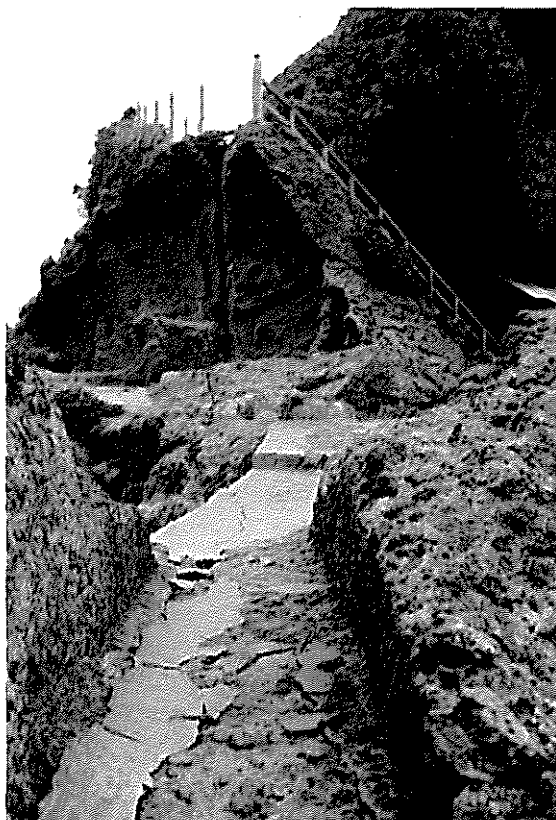
#### ⑪ 岩盤の割れ目（石廊崎地区）

石廊崎の最先端石室神社のある所である。上方の手すりのある石段を降りきった所に、岩盤に囲まれて石室神社がある。前方の切り立った岩肌にある割れ目は、北西方向にむき、地震発生前からあったものだが、地震により開口部を数cm大きくした。

その割れ目から手前の岩盤上のコンクリート道路上にき裂が走っているが、新しく出来たものであると推定できる。

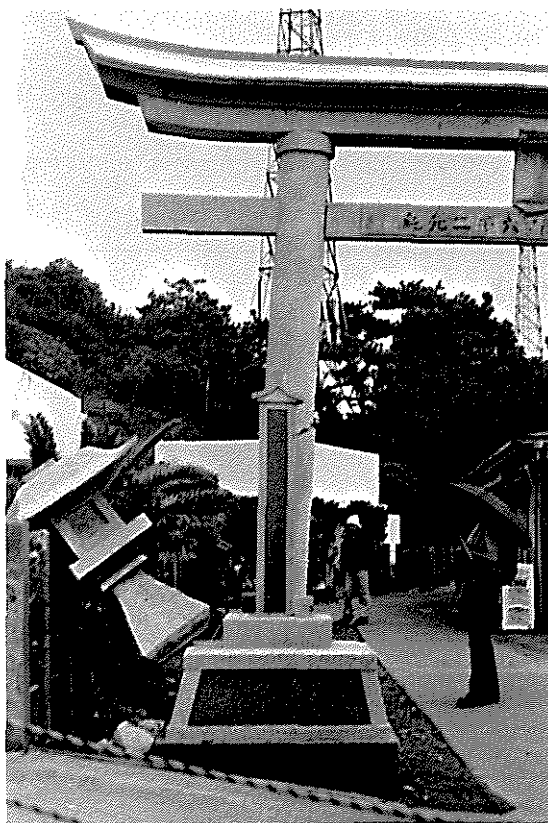
#### ⑫ 神社石灯ろうの横転（石廊崎地区）

紀元二千六百年を記念して建立された石室神社入口の鳥居の灯ろうも、地震動によりずれ落ち横転した。石灯ろうは左右の2つとも東南東に転倒した。今回の地震でも神社の灯ろう、墓石の倒壊が多くあったが、それらの倒壊の数、方向、倒れ方は地震の加速度を測定する貴重な資料となっている。

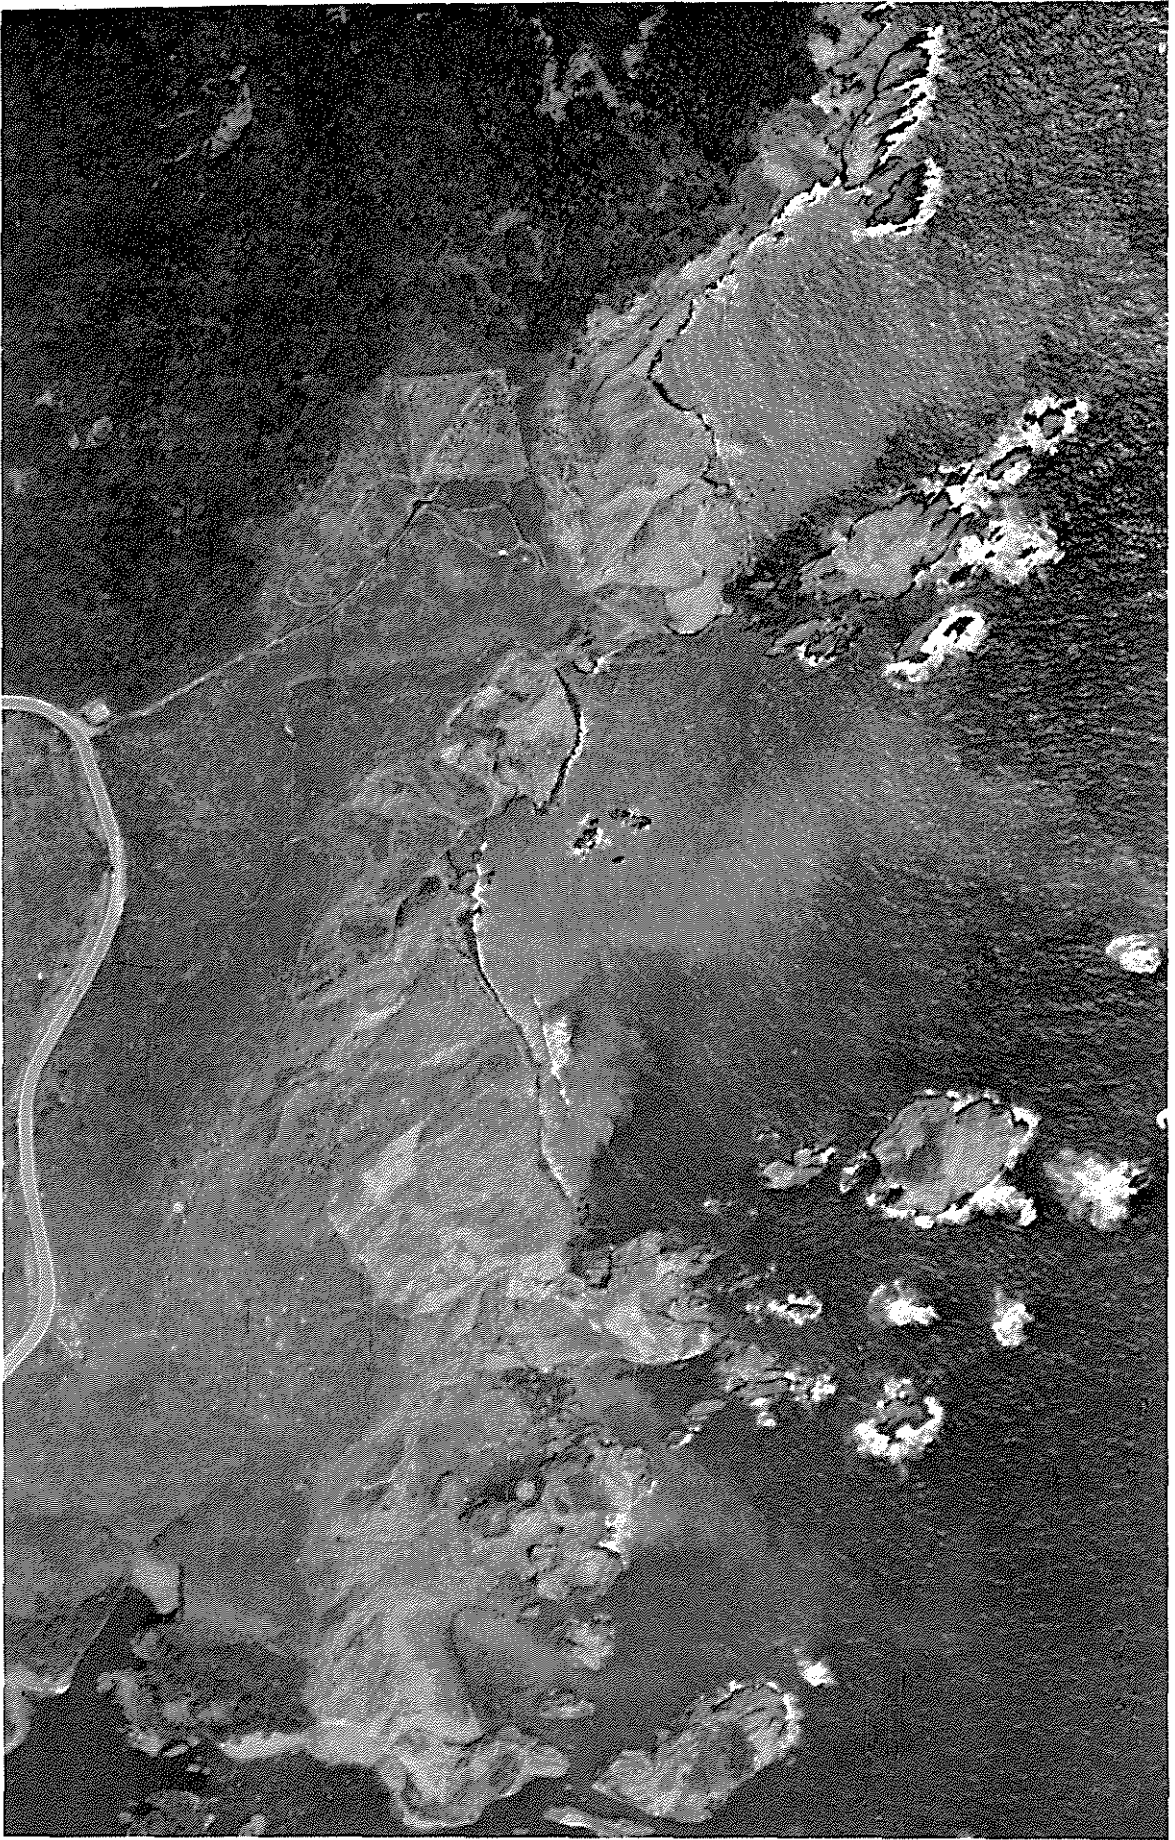
①9

#### ①⑨ 海食崖の巨大な崩壊（石廊崎地区）

南伊豆地域の海食は、だいたい急勾配な海食崖を形成している。崖表面は、植生もみられず、岩肌を露出しているので、表層の風化は急激に進み、更にその崖下は日常的な侵食が進行し、常に不安定な状態にあった。そこに地震動が働き、広い範囲で崩壊した。そして、大量の土石が海中へ落ちこんだ。その量は、中木地区の山地崩壊による土石量を、はるかに上回るものと推定される。崖の比高は、石廊崎から東にかけての海岸では40～60m程度、西海岸では60～200 mにも達しているものがある。①⑨の写真は左側が北になる。上方の石廊崎、下方の大根につながる海岸線である。崩土が、青く澄んだ海を茶色に染めているのがわかる。

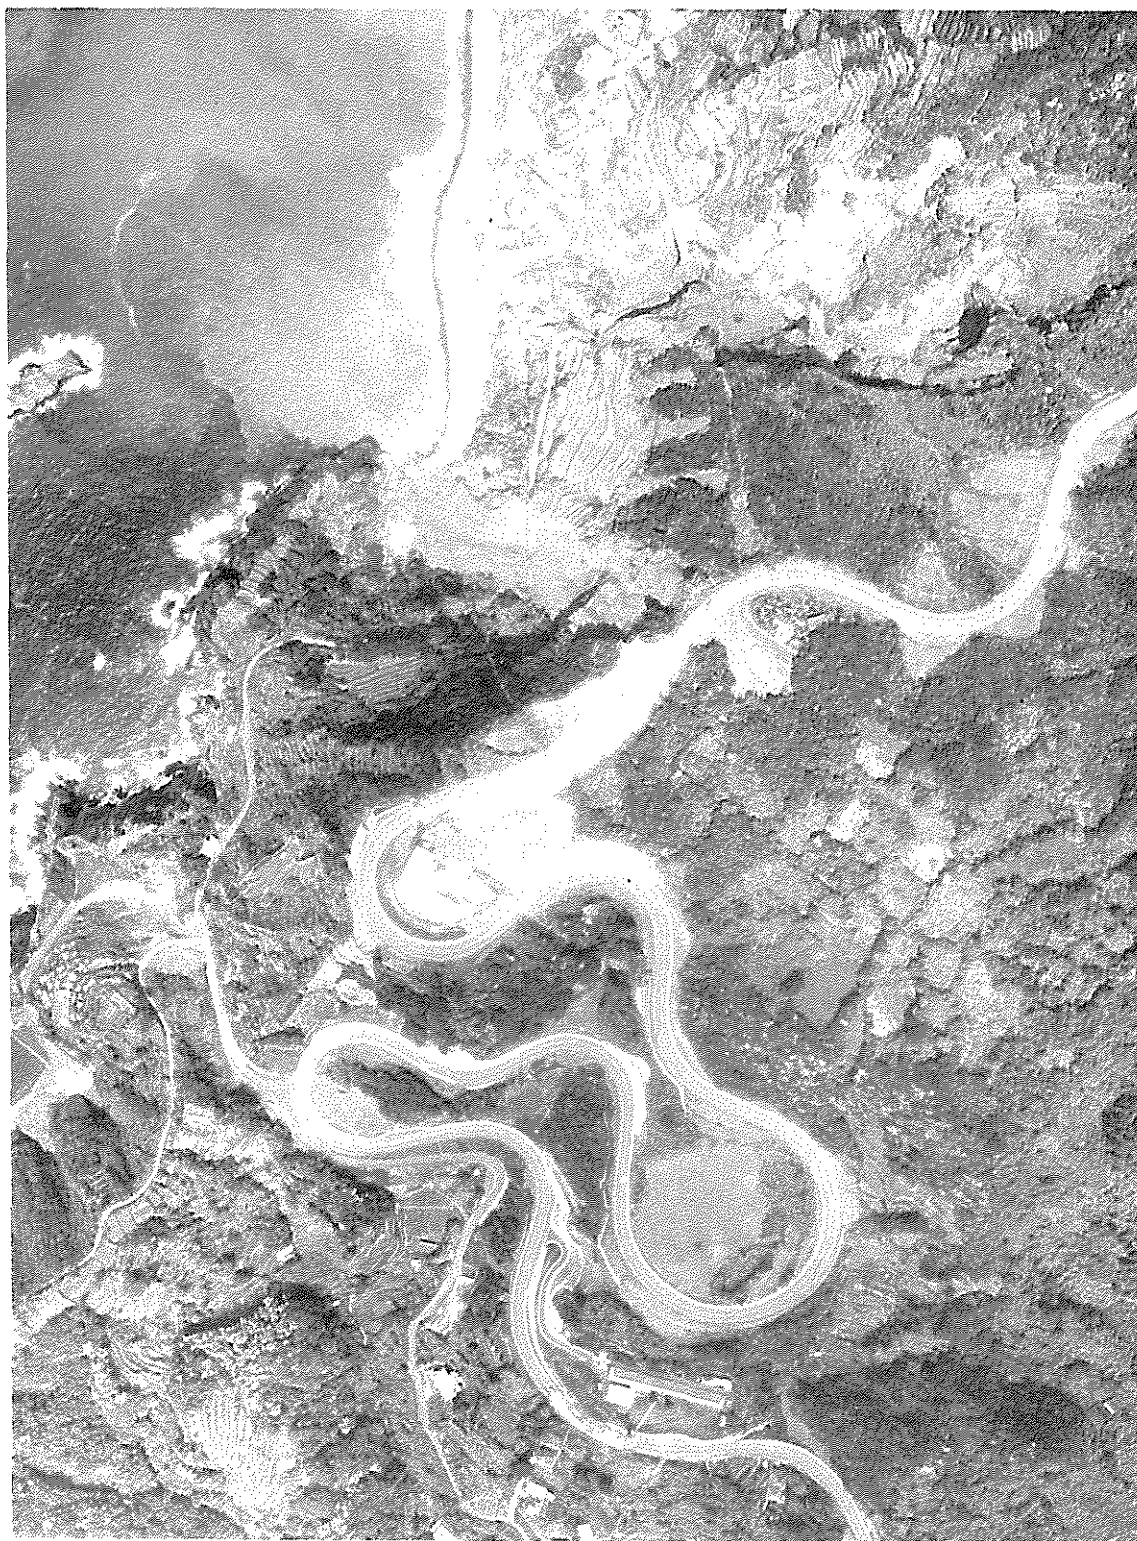
## ②⑩ マーガレットライン（子浦地区）

陸の孤島と呼ばれていた西伊豆地域の産業・観光の動脈道路として日本道路公団が47年に開通させた有料道路で、この地方の花の名を採り「マーガレット・ライン」の名称で親しまれている。子浦～松崎間を結ぶ延長12kmの道路である。西伊豆海岸の景勝地を見おろしながら、山頂、山腹をぬうようにして走っている。この道路の受けた被害は、路面き裂、盛土・切土崩壊、路肩損傷で、災害直後から2ヶ月間は、全面通行止めとなった。写真は全路線中最も上り勾配がきつく蛇のくねりを思わせるような所で、子浦地区の北側山地面である。この写真の道路をゆっくりと追っていくと路面のき裂、盛土崩壊、路肩くずれを数ヶ所確認する事ができる。下方の道路にはさまれた横長の建物は臨海学園でその真下に切土の崩れがある。

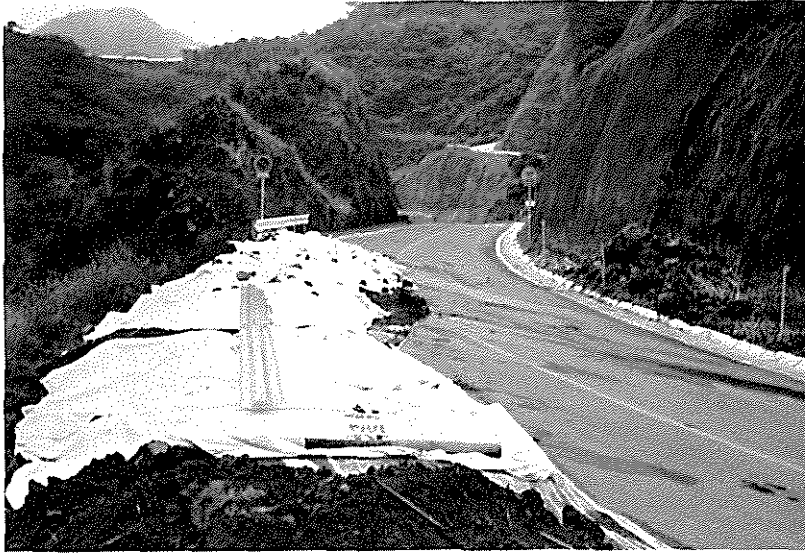
21

#### ②① 路肩の崩れ（マーガレットライン）

マーガレットライン盛土部の崩壊の写真である。すでに応急処置として、土盛りをし降雨に流されぬようビニールシートでおおいをしていた。この有料道路では盛土路肩部の被害が多い。また尾根をつなぐ道路が谷部で盛土されている所では、地山と盛土との境から盛土の全面が崩れているところがあった。

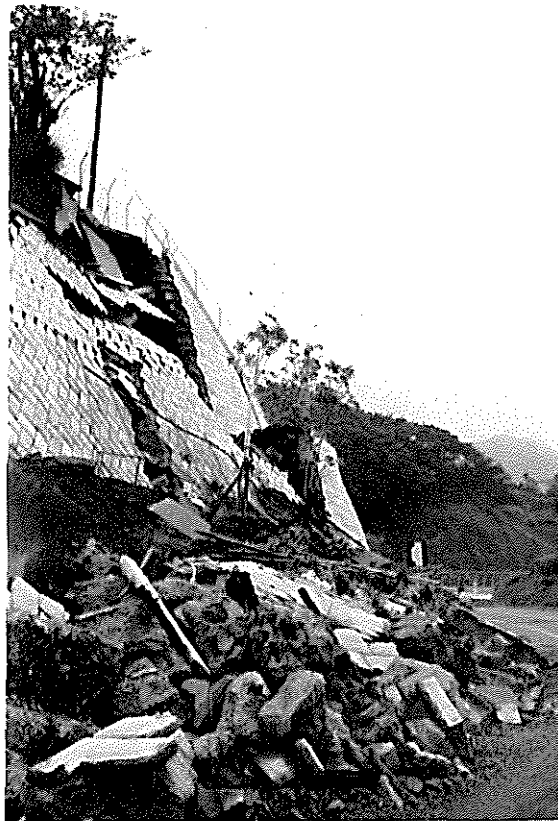
22

#### ②② 切土壁面の崩壊（マーガレットライン）

②①で紹介した臨海学園下の切土壁面の崩壊である。一見完璧な防護壁も激しい地震動にたまらず崩れ落ちた。切取り法面では、法面上位と自然斜面の境になる部分に被害が多くあるのが観察された。

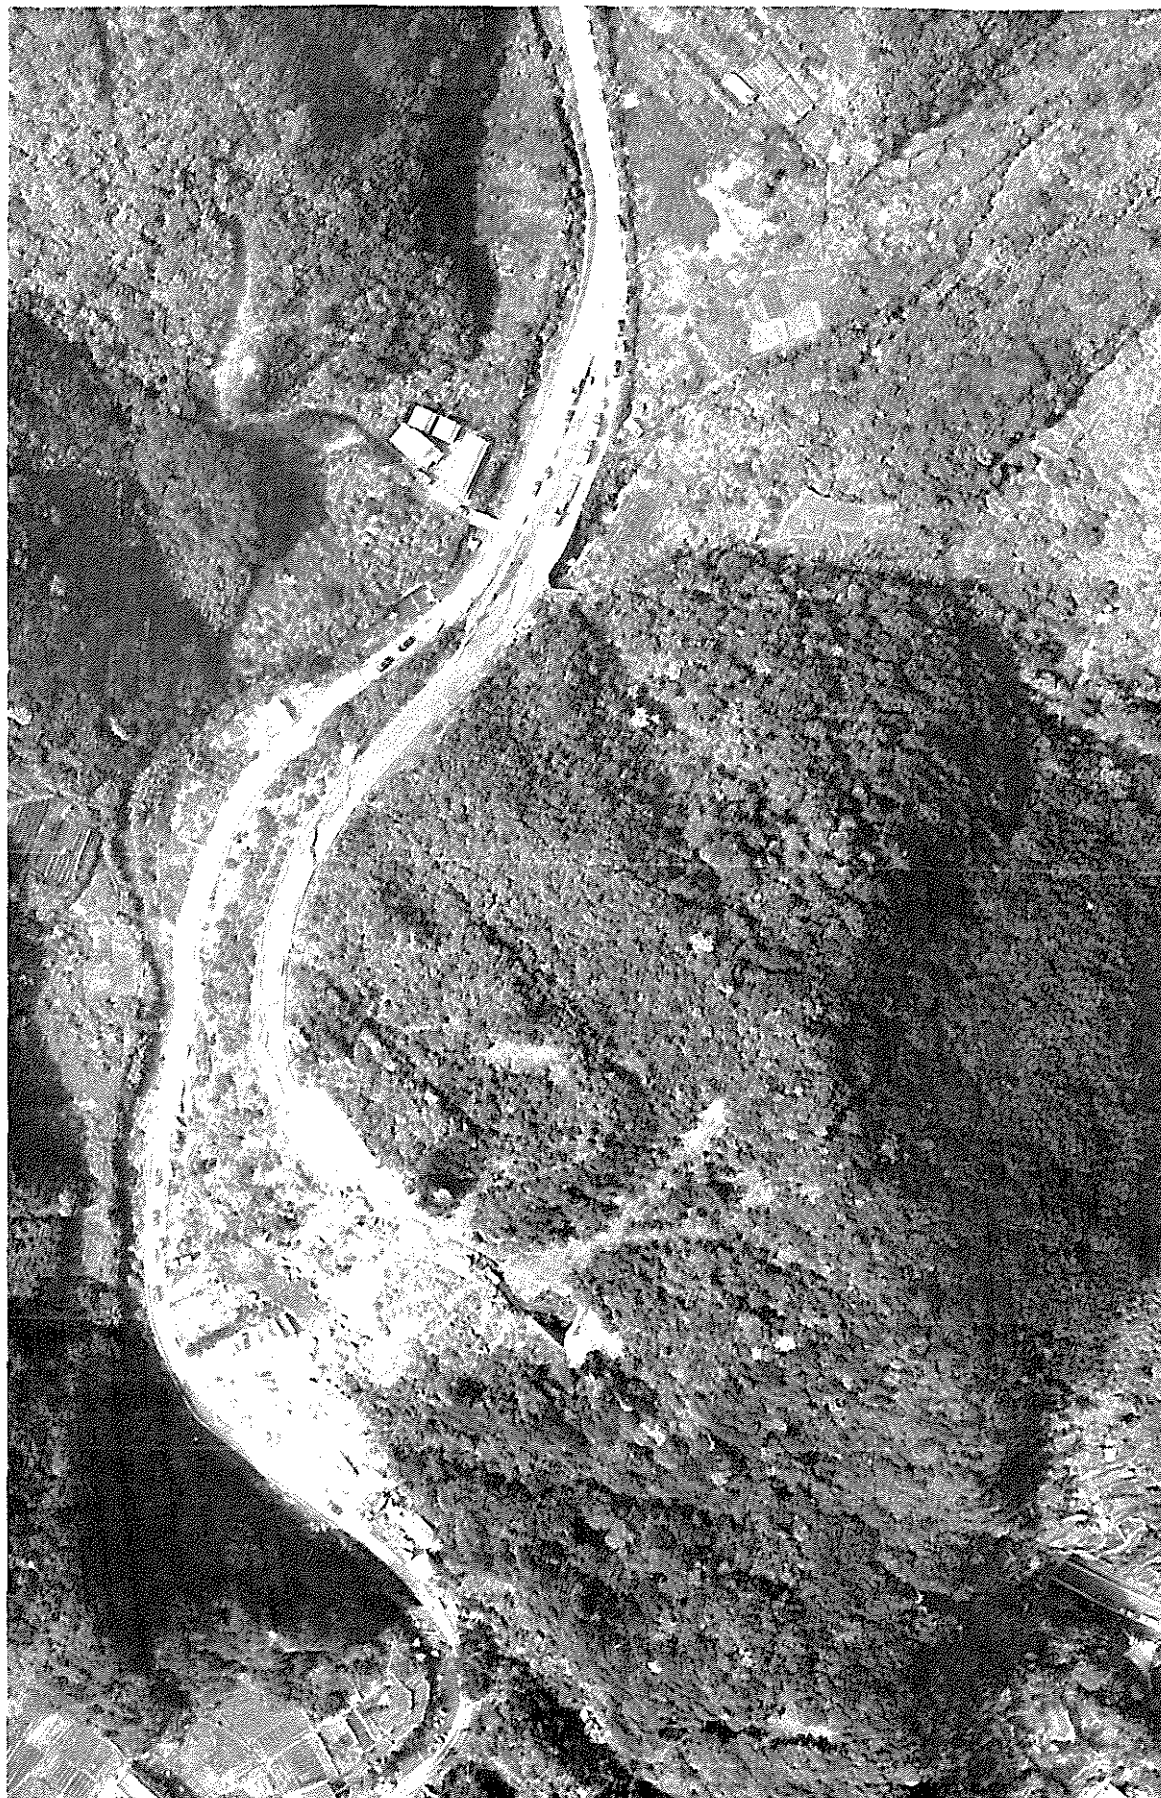
②3

### ②③ 道路被害（中木地区）

写真上方から下方の右側道路は、下田～妻良方面を結ぶ県道である。分岐点から左へ入る道路は中木地区へ通じるものである。右側道路の分岐点から下方に大きくカーブし、トンネル（中木隧道）に隠れる数百mの地点の道路面のキ裂、路肩のくずれ、落石崩壊による埋没等がはっきりと見える。これはちょうど道路の分岐点あたりに石廊崎からほぼ直線で北西に走っている断層があり、地震による強烈なショックが、この道路を激しく破壊したものと思われた。道路被害としては最大級のものである。

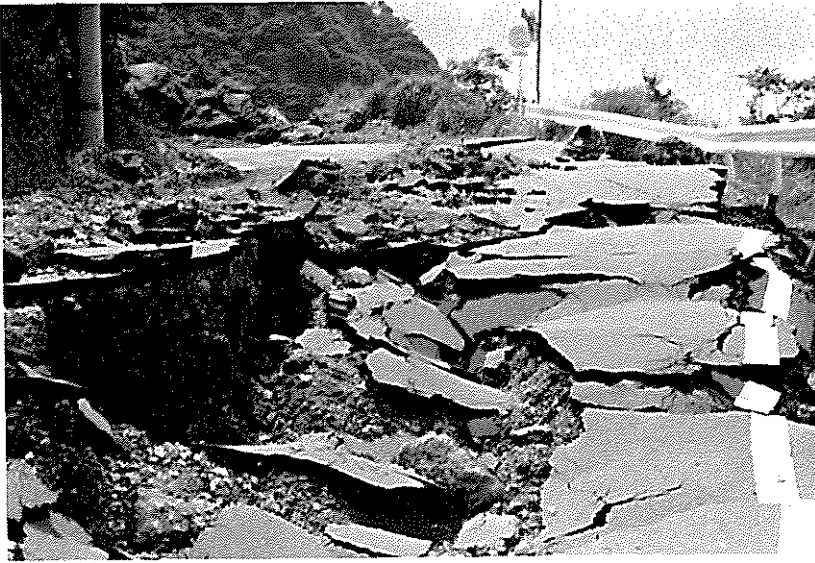
24

②④ 道路陥没（中木地区）

②③の空中写真の県道を下田よりのトンネル（中木隧道）を出たカーブ地点の地上写真である。  
「ずたずたに裂れた」という形容がピッタリする程の破壊を受けた。
