1974年伊豆半島沖地震災害調査  
報告書

昭和50年3月

建設省国土地理院  
地理調査部

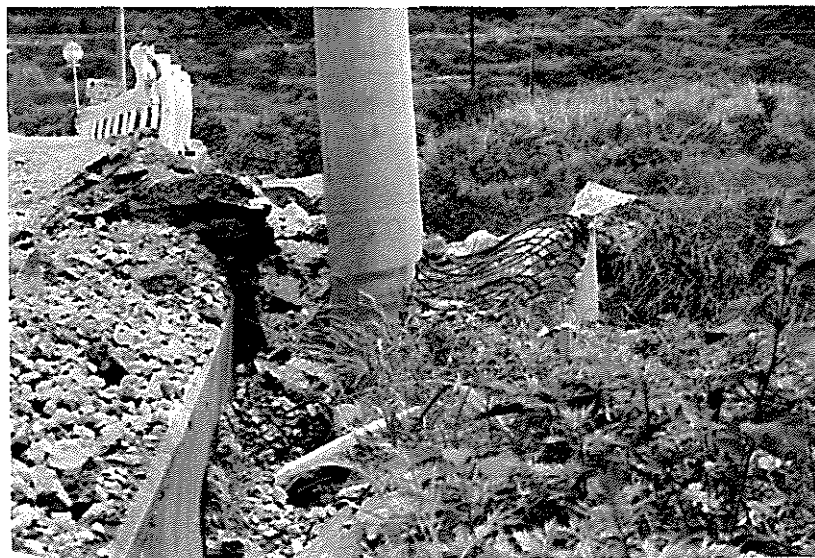
25

②⑤ 鉄筋に支えられた電柱（中木地区）

②④とほぼ同じ道路沿いの電柱の姿である。地震の衝撃で折れ、地面へ倒れかかったが細い数本の鉄骨でつながり、電線に支えられて倒れずにいた。

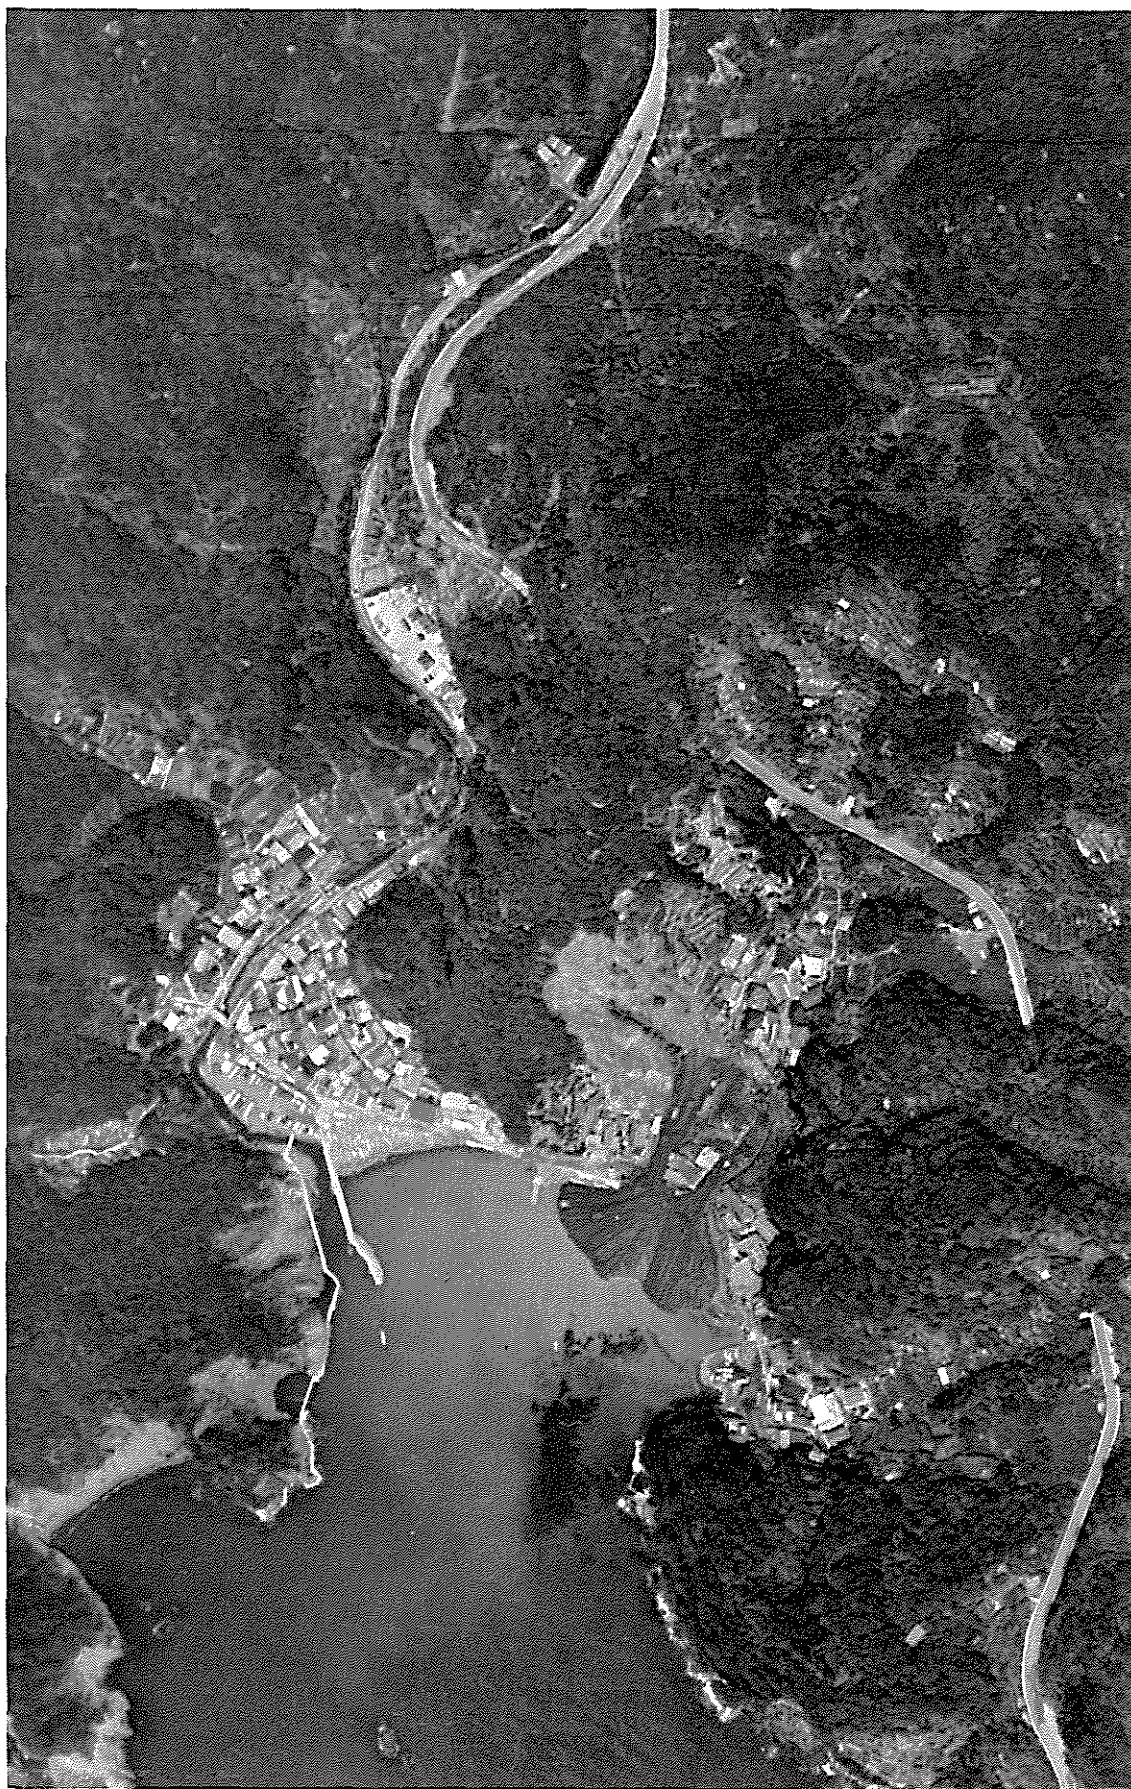
## ②⑥ 山地傾面崩壊（中木地区）

この地震最大の被害を出した中木地区を、地震発生7日後に撮影したものである。航測会社は、地震発生直後をカラーで撮りたかったが、天候の条件が許さず、一週間遅れになったという。

中木地区全域が撮影されているが、この地区は写真でわかるように、海までせまる山地の、海に面したわずかな谷間の低地に家々が密集しているところである。こゝで、死傷者27名、家屋損害90戸という他の地区にはない高い被害率を出した。そして、この被害の大部分は、地震動による直接被害ではなく、その振動に伴って発生した山崩れによる第2次災害であった。

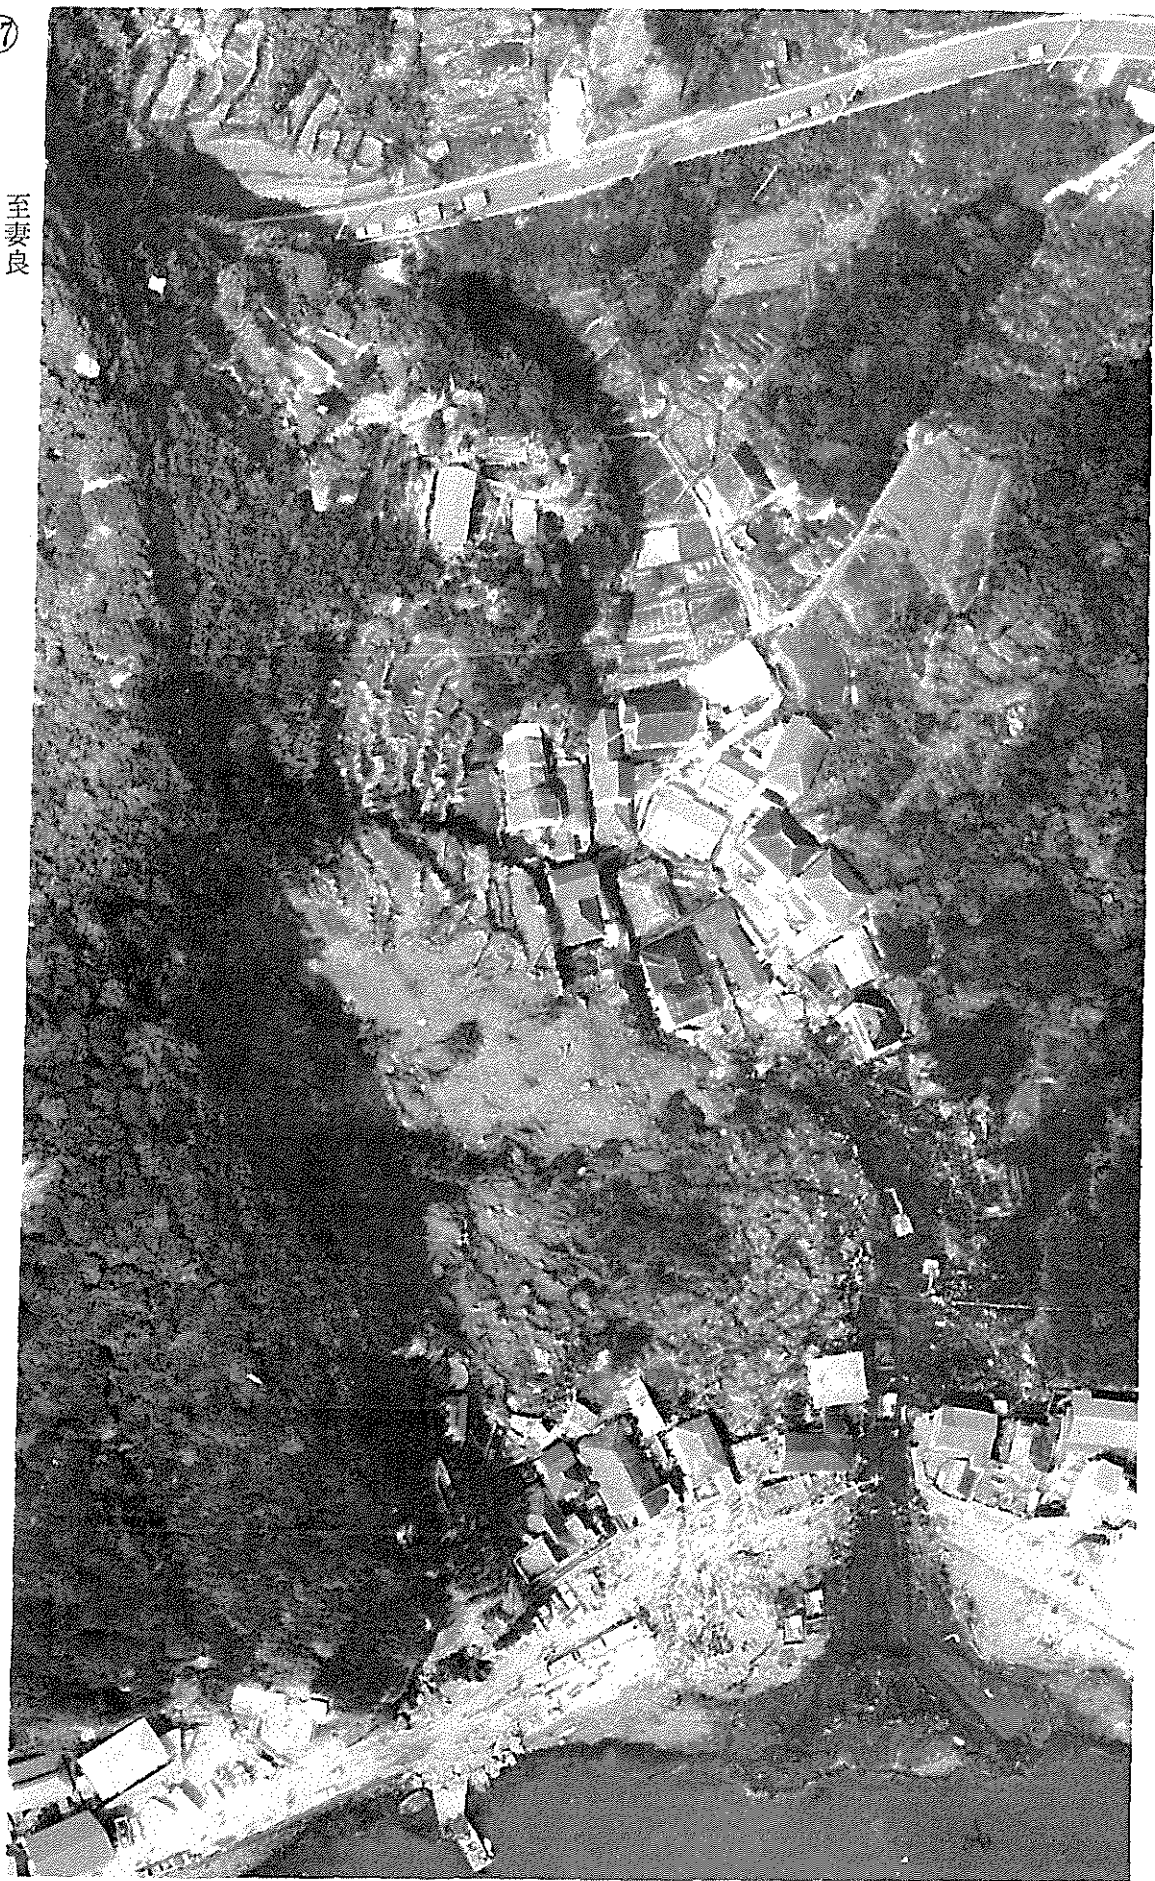
27

## ②⑦ 山地傾面崩壊（中木地区）

山地傾面崩壊発生翌日に撮影した写真である。裏山の高さ 120m の通称城畑山のほぼ東斜面から崩壊し16戸埋没、35名の死傷者を出した。上方の道路は右が下田へ左が妻良へとつながる県道である。ストップしている車、道路のき裂もよく見える。左側の黒々としたのが城畑山である。そこから右へ向かって家々を上下に分断している、白っぽいかたまりが崩壊の土石である。すでにシャベルトラック、ブルドーザーが入り土石を海岸へ押し出して行方不明者の捜査作業をしているのがみられる。

大規模な滑落型の崩壊面上をみると、上段は、風化の激しい火山角礫岩、下段には、白色の軽石凝灰岩が露出している。

この斜面を、崩土は一気に流れ落ち、家屋を埋没し、一部は海迄流出した。家屋や、プロパンボンベの破片を、向い側にみえる山麓まで吹き飛ばしたほどの強烈なエネルギーを持った。これを人々は地震動と同時に「ドスンと音がして、部落にもうもうと煙が立ちこめた」と表現していた。

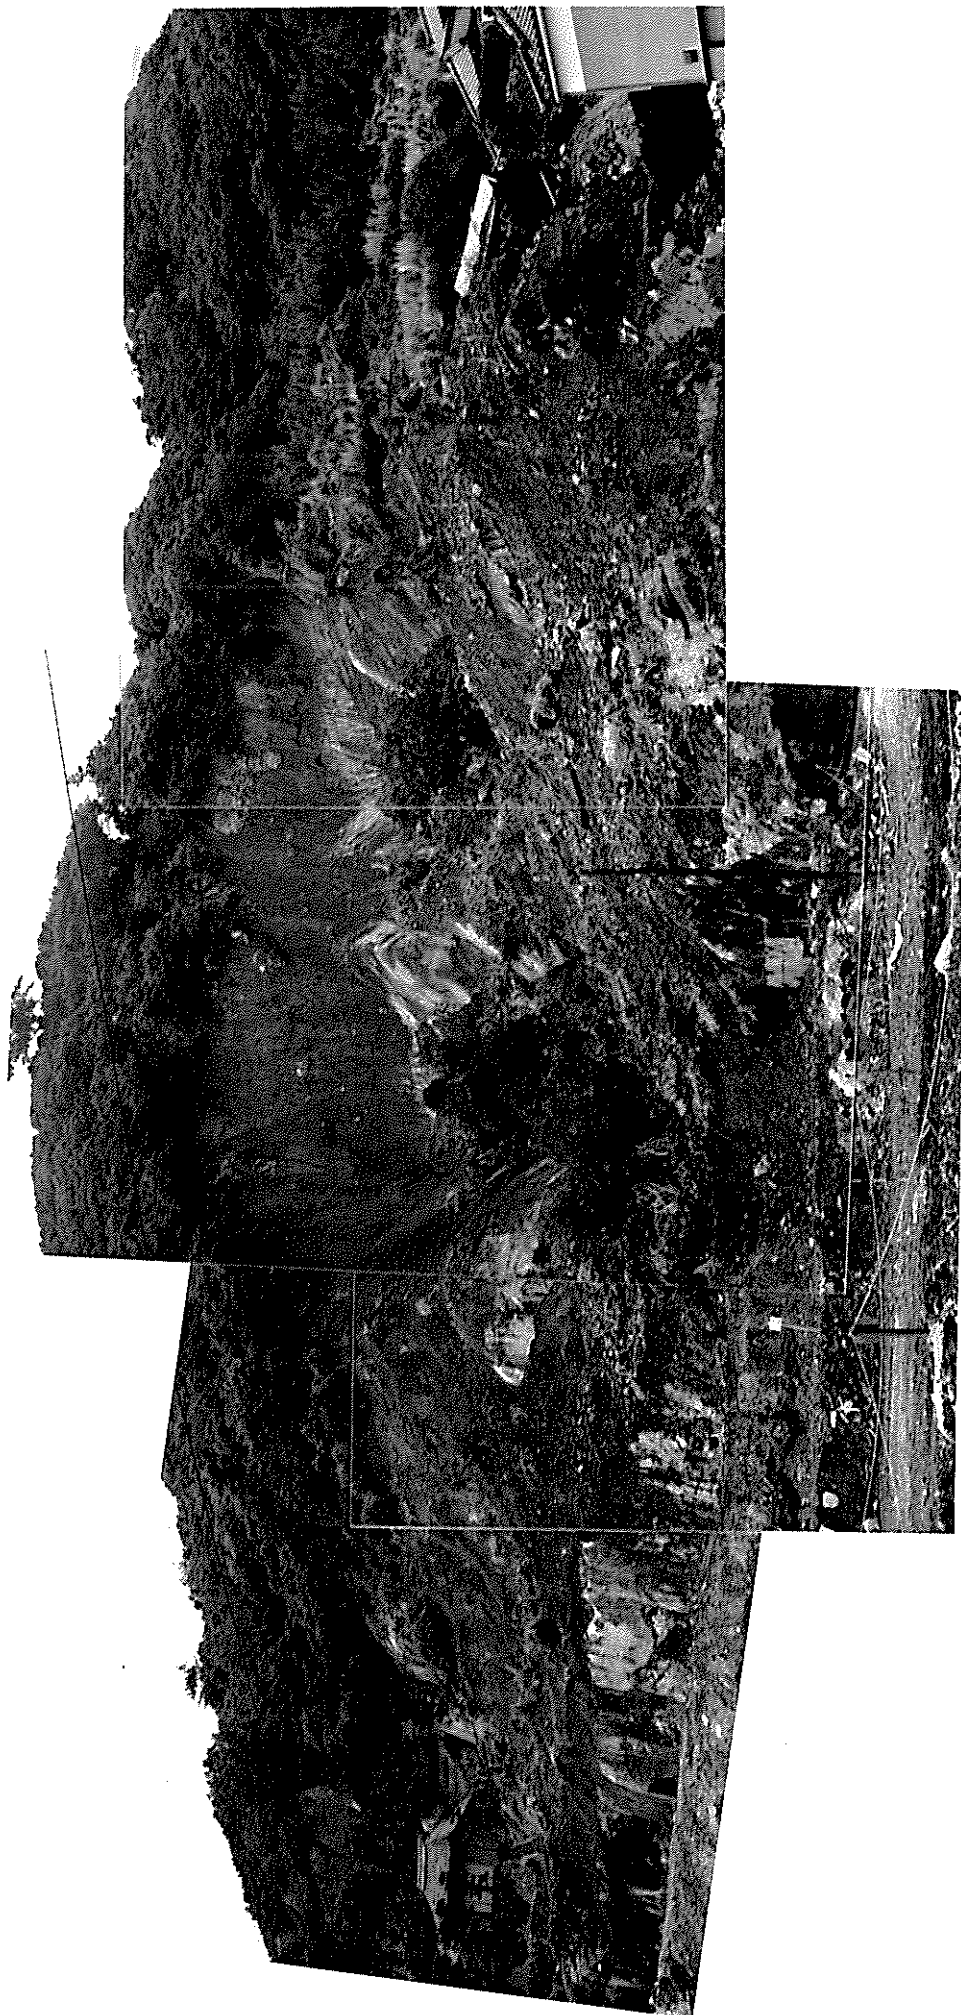
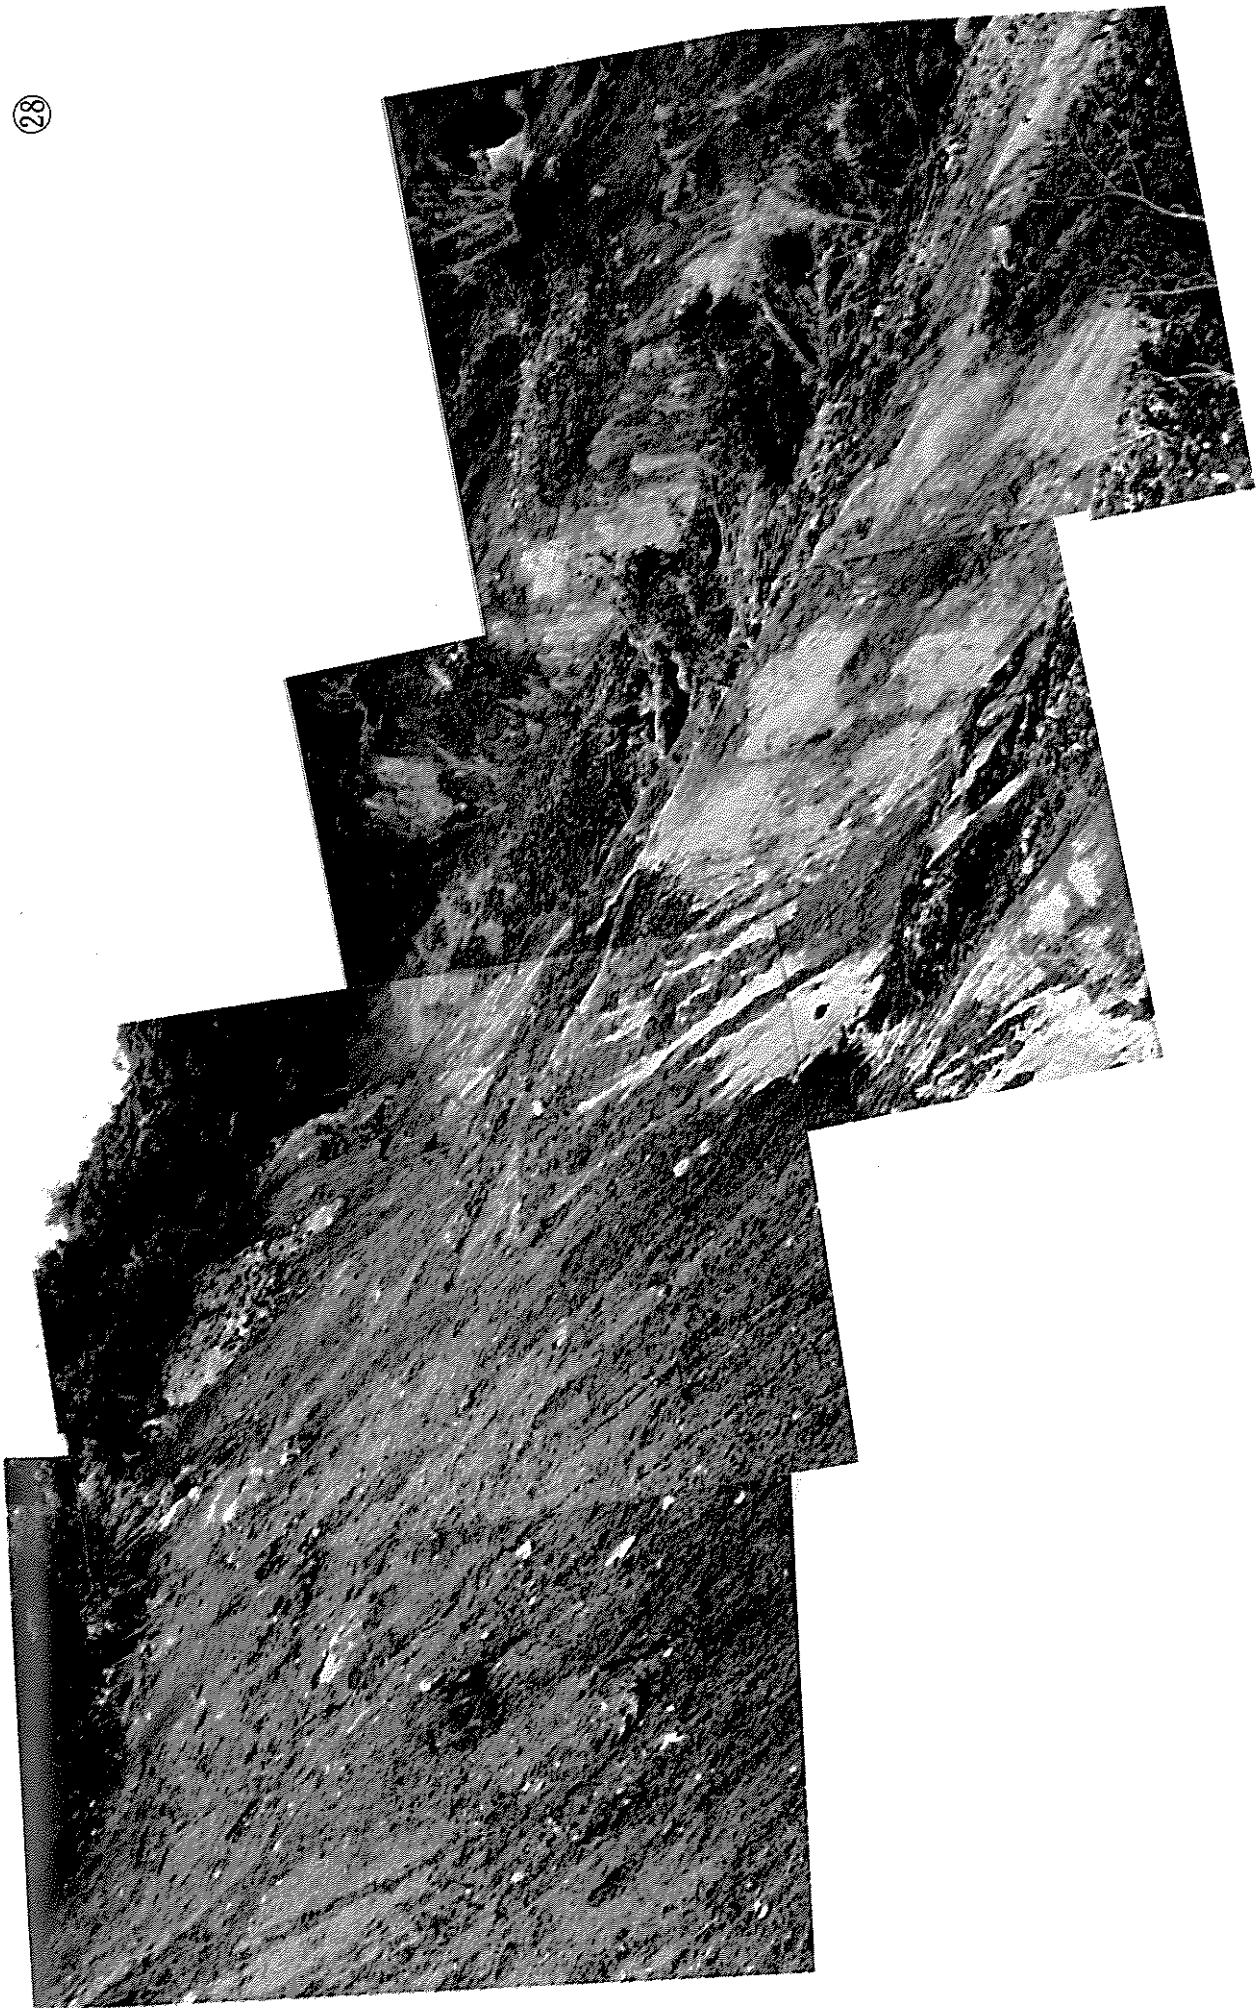
## ②⑧②⑧' 山地崩壊（中木地区） ……次頁参照……

②⑧は崩壊した城畑山の前面からの地上連続写真である。すでに崩土は取り除かれ、遺体も安置されたが、まだ2名の方が行方不明であった。宅地にはロープがはられ、立入禁止の札が立ち、霊をなぐさめる花輪が飾られていた。前面、ピークが城畑山（高度120m）、そこから手前に向かっての斜面は、階段状の畑地となって、50年以上も前から、麦、ナス、里芋等が耕作されていたところである。その畑地のほぼ全域が三日月形に崩れ落ちた。基岩の凝灰岩が白く露出している。崩壊の巾、土石量等は各調査団によって多少の違いはあるが、今回各所で発生した崩壊の中では中規模であると推定された。

②⑧'は、②⑧の写真の中央部を撮影したものである。削剝された白色軽石質凝灰岩の白部が斜面の上に鮮かに露出している。この中にある砂・シルト互層を追ってゆくと、かなりの数の小断層が見出された。 撮影 49. 6

| 幅 | 推定60m | 最大深 | 推定15m |
| 比 高 | 〃 55m | 平均傾斜 | 〃 37° |
| 奥 行 き | 〃 65m | | |

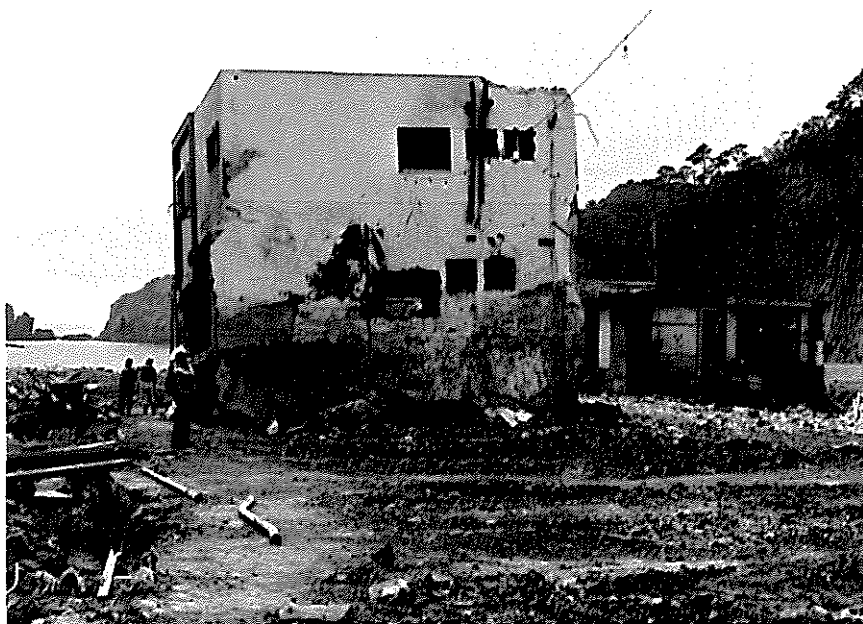
29

## ②⑨ 地震火災（中木地区）

地震災害というと誰れしも火災による被害を直ちに頭に思い浮かべる程、地震を誘因とする第2次災害の火災の発生は恐ろしい。この地震では幸いに火災は非常に少なく、南伊豆町、中木地区の5戸焼失に終わった。下田市では1件小火があった。

この写真は火災により内部を焼きつくしたコンクリート作りの家である。原因は、全てプロパンである。激しい振動によるボンベ自体の転倒爆発か、もれたガスによる引火か、はっきりしないが、埋まった土砂の中で、数日間くすぶりつづけたという。

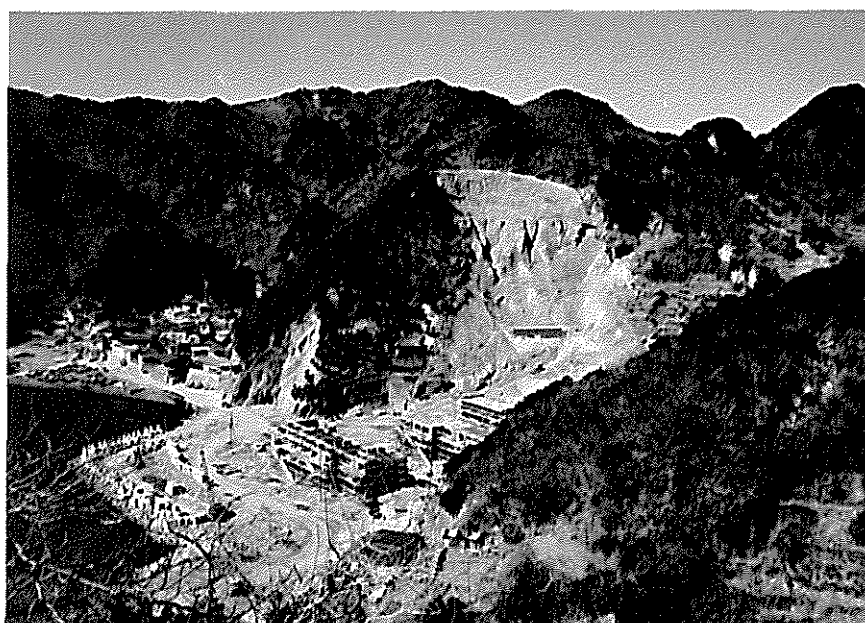
30

## ③⑩ 災害復旧（中木地区）

山地崩壊を起こした城畑山の斜面は、崩れそうな土石を削りとり、山頂（120m）まで基岩がむき出しになっている。手前の低地は、崩土がきれいに運びとられ、コンクリートの共同住宅を建築中である。

災害復旧事業と土地区画整理事業によって治山、宅地造成、共同住宅建築、街路、排水、公園、漁港等の施設の整備を51年度迄に完成させる予定とらっている。

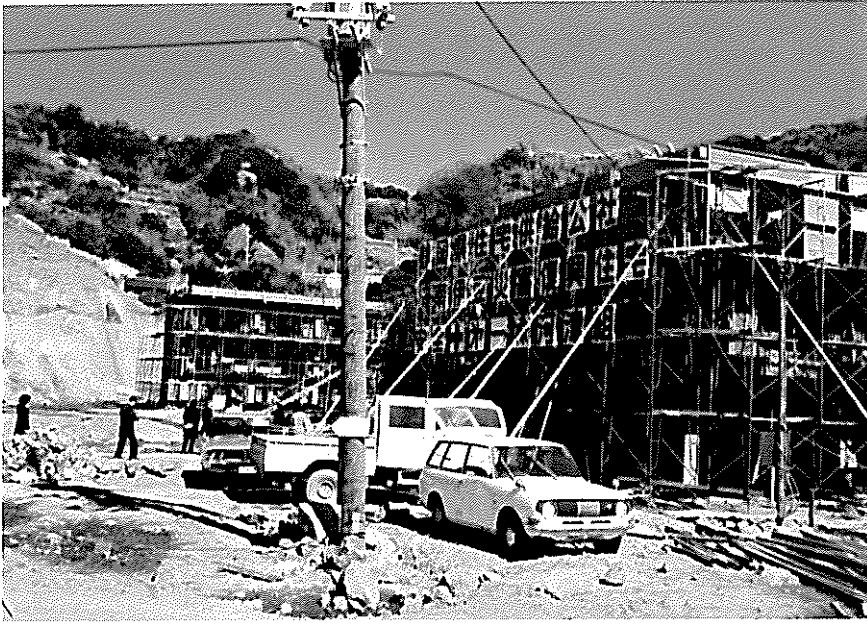
31

### ③① 住宅復旧（中木地区）

写真に住宅供給公社の名がみえる。50年度早くには完成し、この地区で家を失った人々が入る。この建物は、店舗、住宅、民宿のできる共同住宅となる予定である。小さな低地に屋根がふれんばかりに家屋が密集している中に、コンクリートのモダンな住宅が完成するのも間近い。

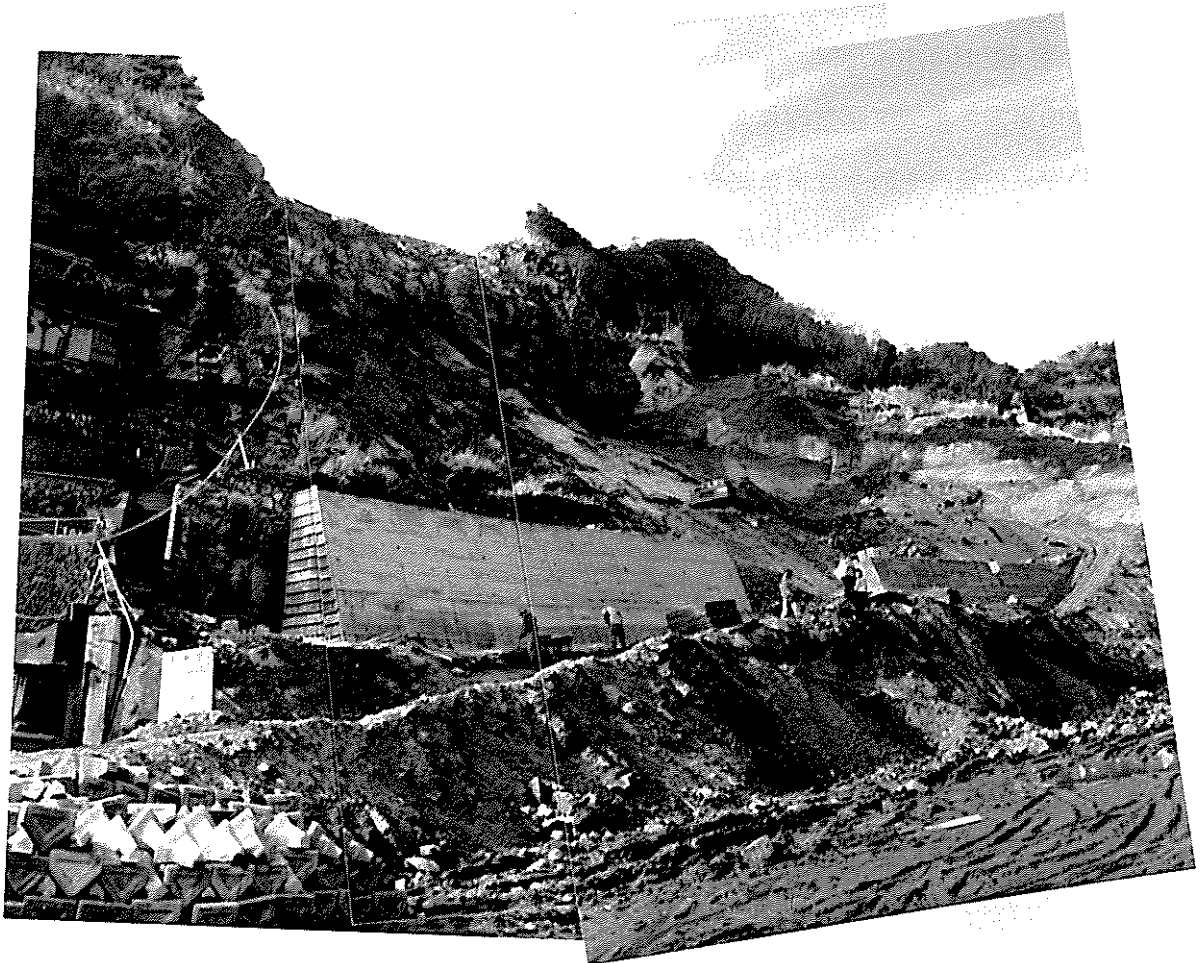
32

### ③② 山地斜面崩壊のあと（中木地区）

夏にむけて、木々は緑を濃くしていた裏山が崩れ落ちるとは……災害があったら（前面の海から津波の危険を考えていた）、安全な裏山へ逃げろ、と言われていたほどの城畑山が、地震動により一瞬のうちに無惨な姿となってしまった。現在、こゝは緊急治山工事として、斜面に崩れ防護壁を作っている。

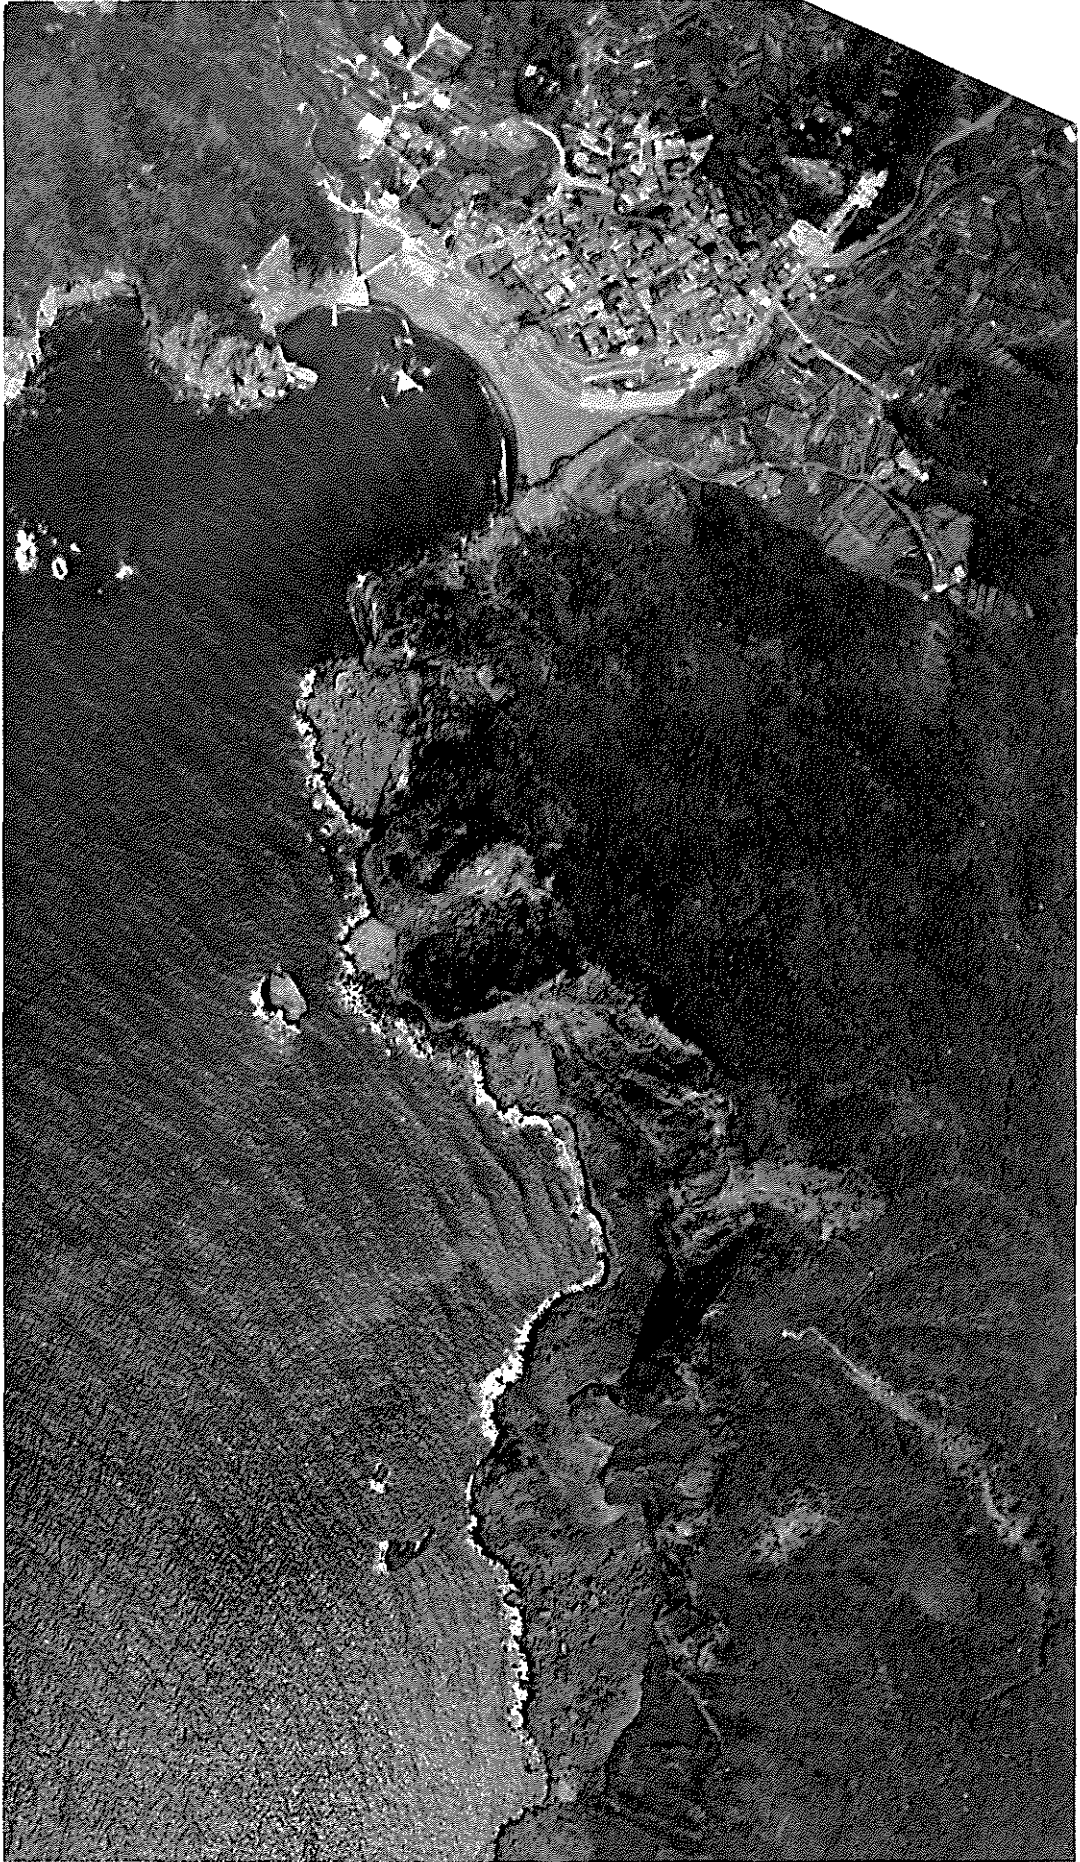
### ③③ 軟弱地盤上の被害（入間地区）

この空中写真は入間地区である。こゝでは他の地区に比べて、家屋の倒壊の被害が目立った。土台石の破損、鉄骨モルタル建築の家の倒壊、家全体の傾き、家の柱の折損等である。

一般に南伊豆町の地盤は、中新世後期の白浜層群からなり、沖積層などの堆積物はごくうすく、地盤は悪くない。だが、この地区は例外とみられる。軟弱なゆるい砂層の平坦地が地盤となっているからである。これが建物被害を大きくした原因だが、同時に、この付近には南北性の小断層が数多くあり、これが石廊崎からの断層の活動と一致し、家屋の振れをより激しくしたためでもあると考えられた。入間地区は、大正年間に大火があった。それを機会に砂層の段丘を削りとり、大規模な人工平坦化地を造成したという意見もあるが、聞きとり調査では、否定的であった。

この入間地区の南側の海岸線にも海食崖が発達しており、崖最上部の風化による不安定な岩塊ブロックの地震動による落下が、よくみえる。単体の崩壊で体積が最大のものは、この地区に起きたと推定できるほどだ。

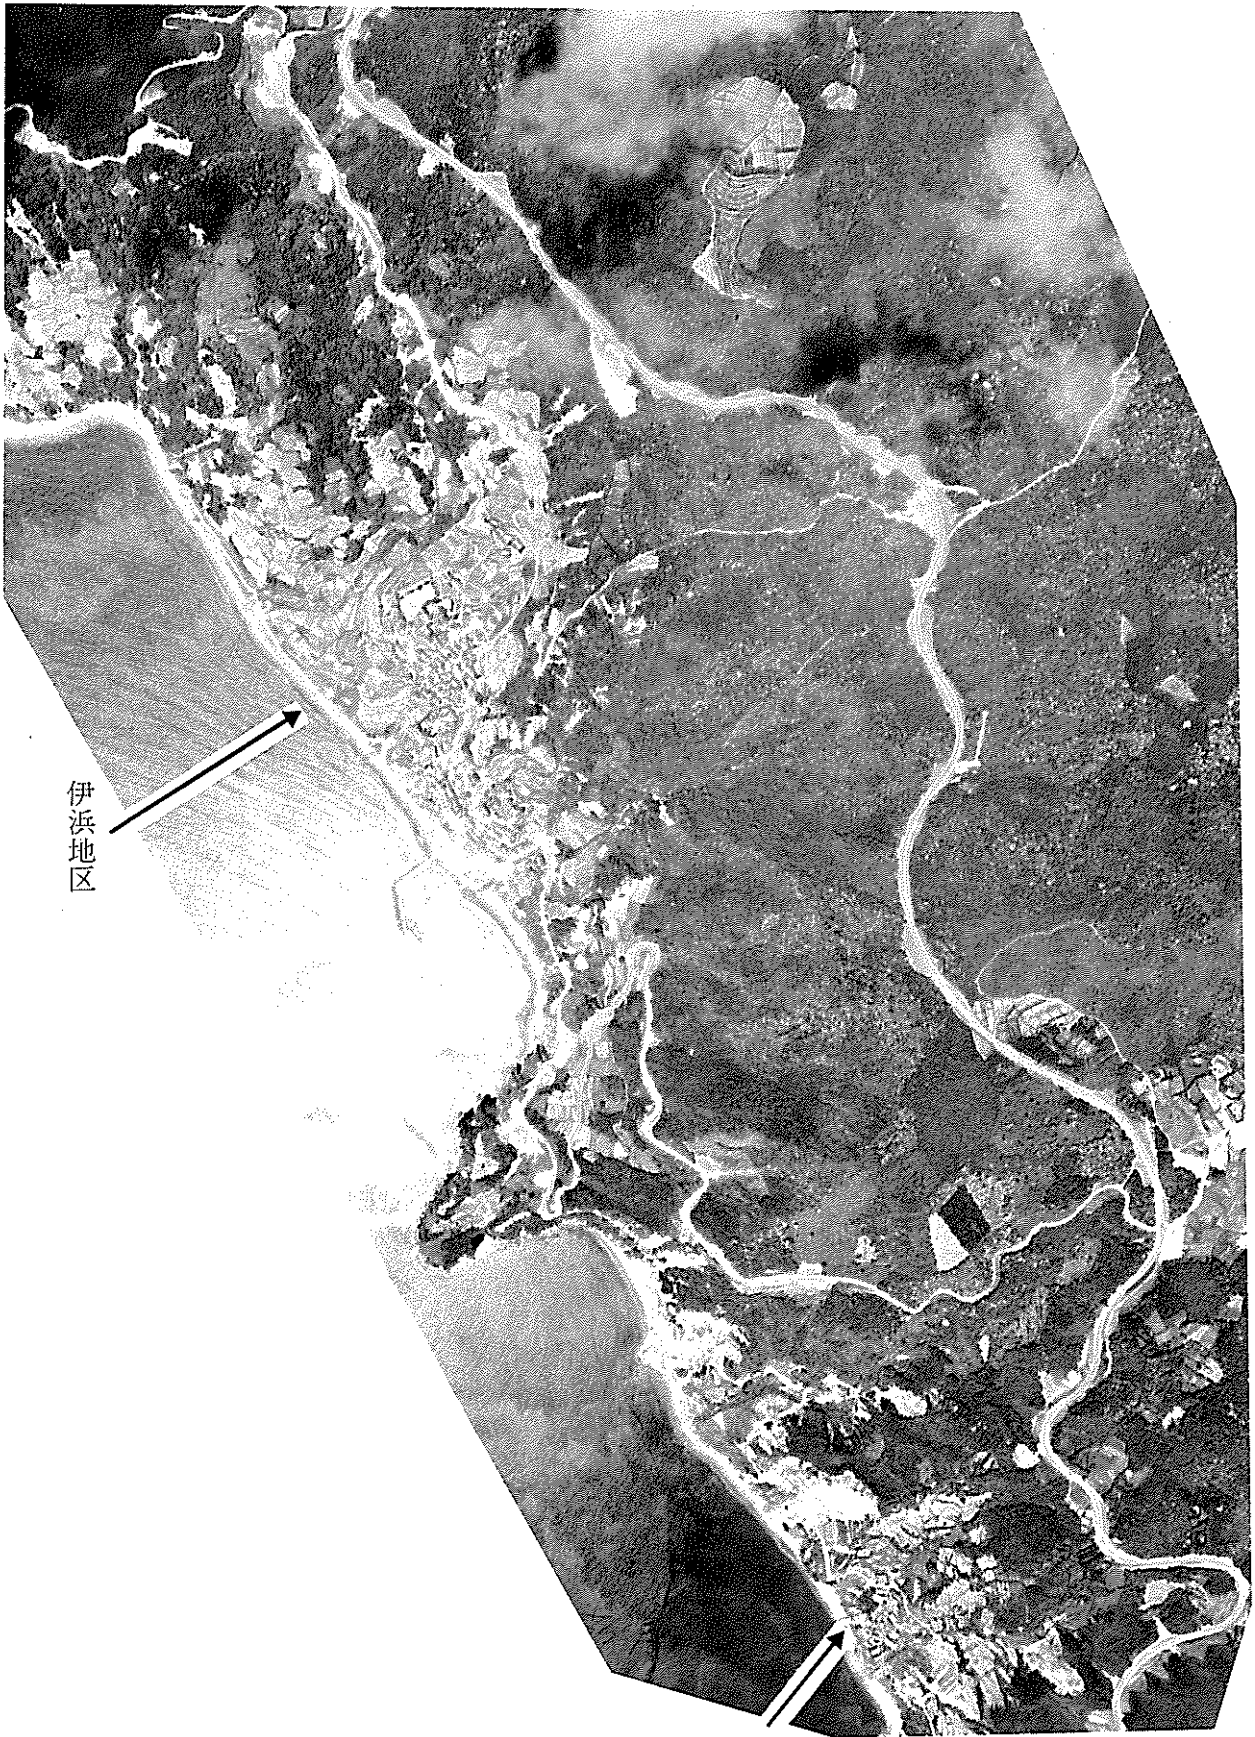
③4

#### ③④ 山地崩壊の危険地帯（伊浜・落居地区）

南伊豆町の西北部の海岸沿いにひっそりと存在する伊浜・落居地区の空中写真である。写真右の山地に白くカーブする道路は、マーガレットライン、左側の海に面した、上方の集落が伊浜、小さな岬をはさんでやや離れた下方の集落が落居である。この両地区共、背後は急傾斜な山地、前面は海、その間のわずかな緩傾斜地にへばりついて集落ができています。石廊崎～中本地区が災害多発地帯とすれば、ここは、山地斜面崩壊の危険地帯と呼べよう。地震発生と同時に集落背後の山地の尾根沿いに北東～南西方向に多数のき裂が連続的に入った。そして、その一部が斜面沿いに崩壊し、雨による大規模崩壊という二次災害の危険性が心配された。

幸い、大規模な崩壊は起こらずに済んでいる。たゞ、落居地区は、地形的に、過去の地滑り跡地の末端にあるようなので、注意が必要ではなかろうか。

応急処置として、き裂に雨水がしみこみ、開口部が大きくなることを防ぐため、山肌をビニールシートでおおった。地すべり伸縮計を設置し、ずれの観測を続けた。避難警報が出たら、人々は素早く避難する体制をとった。現実には、その避難を18回も繰返えした。両地区の 524人の人々のいらだち、心労はたいへんなものであったろう。

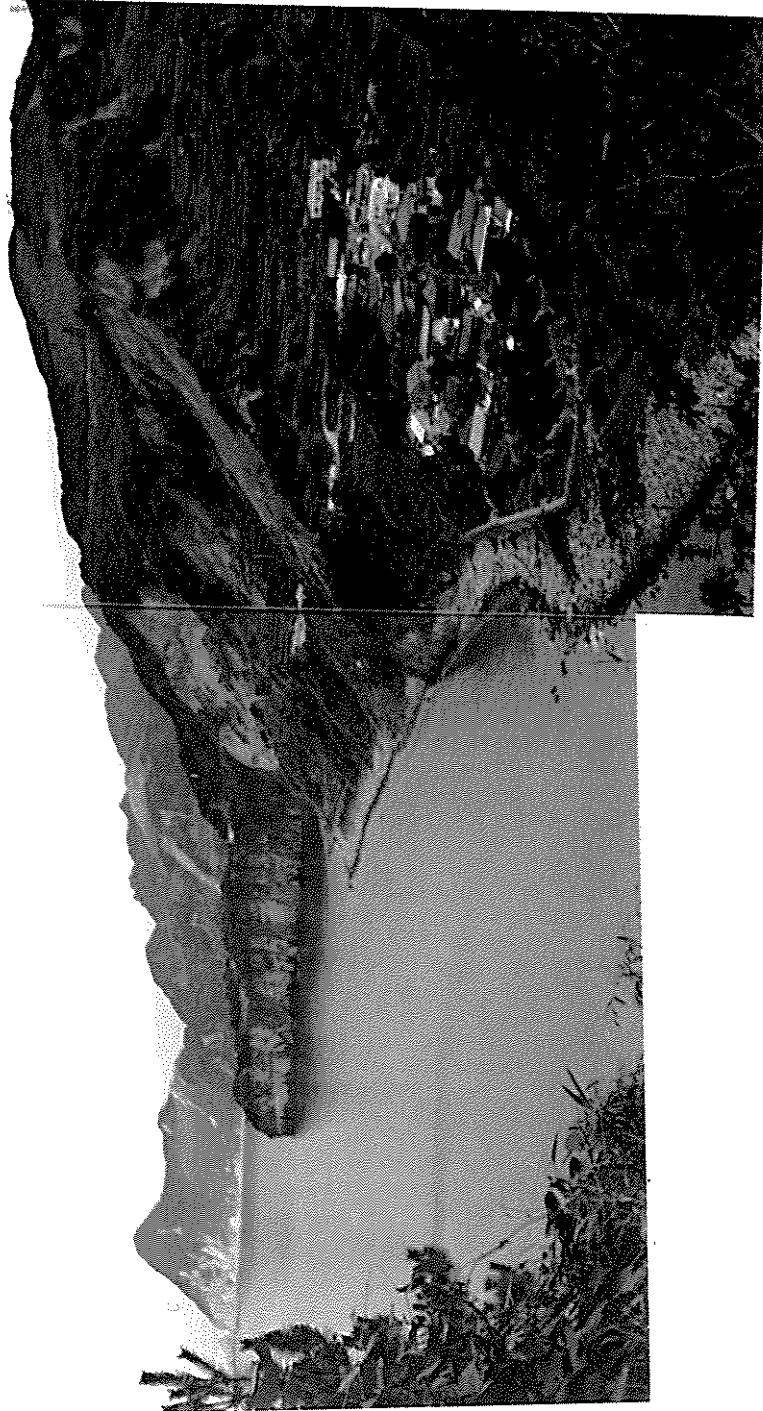
### ③⑤ 崩壊の高密度地区（落居地区）

マーガレットライン上の山腹から、落居地区を見た写真である。遠くの岬が野猿の住む波勝岬、手前の小さな岬との間に伊浜地区が隠れている。過去の海食によって作られた、急傾斜地のわずかな緩斜面にへばりつくようにして家々がある。この急斜面地の小さな区域に、3本の川が流れ、その両側には、急崖が発達している。3河川にはさまれた落居地区は、風化による地層の変質がひどく、高取山をはじめ、尾根斜面等に大小のき裂、崩壊が多数発生して、地震動・降雨に対し、不安定な状態となっている。

地質は白浜層の凝灰質の砂泥岩が基盤で、蛇石火山噴出物がみられるが、多くの崩壊は、この火山噴出物の変質部分であると思われる。危険を誇大するのはよくないが、他の地区からみると、これだけの傾斜地では、崩壊の危険度はかなり高くなるので、もっと細かなボーリング地質調査、岩盤の安定勾配等の説明がほしいと思う。

県でも、この地区の人々を、いつまでも危険地帯にさらしてはおけないので、地区毎の集団移住も一時は考慮したが、実施しないようである。当面、緊急治山工事を奥沢・子安川両域で行ない、さらにずたずたに裂れた子浦へ通じる生活道は、山腹をくりぬいてトンネル道とする事も検討されているようである。

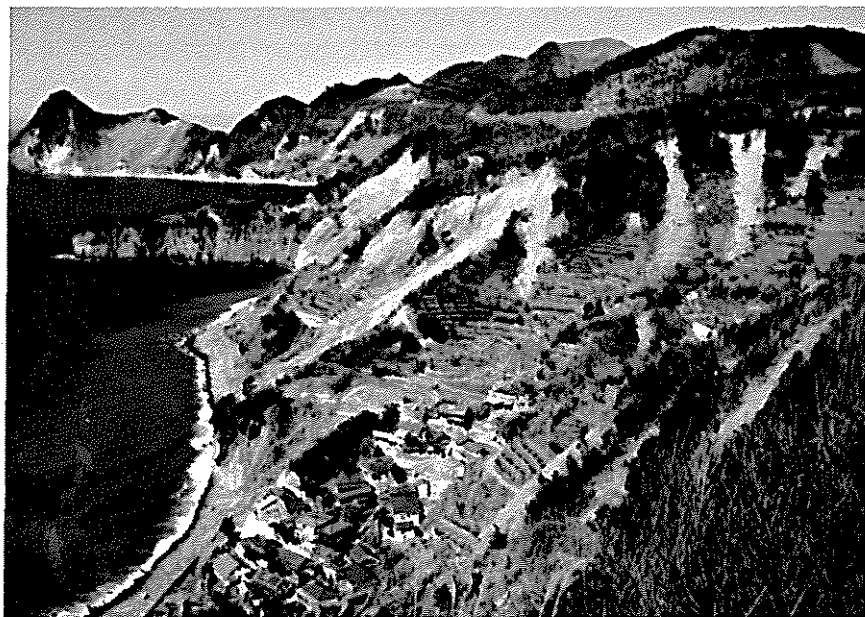
36

### ③⑥ 崩壊の高密度地区（落居地区）

③⑤とほぼ同高点の位置から落居地区を眺めた写真である。ただ撮影の時期が冬期だったので、木々の葉は落ちて、集落背後の急崖上に出来ているき裂、崩壊面がはっきりと確認できた。はるか波勝岬まで、茶色に変わった不気味な山肌を、冬の午後の明るい陽の下にさらけだしていた。

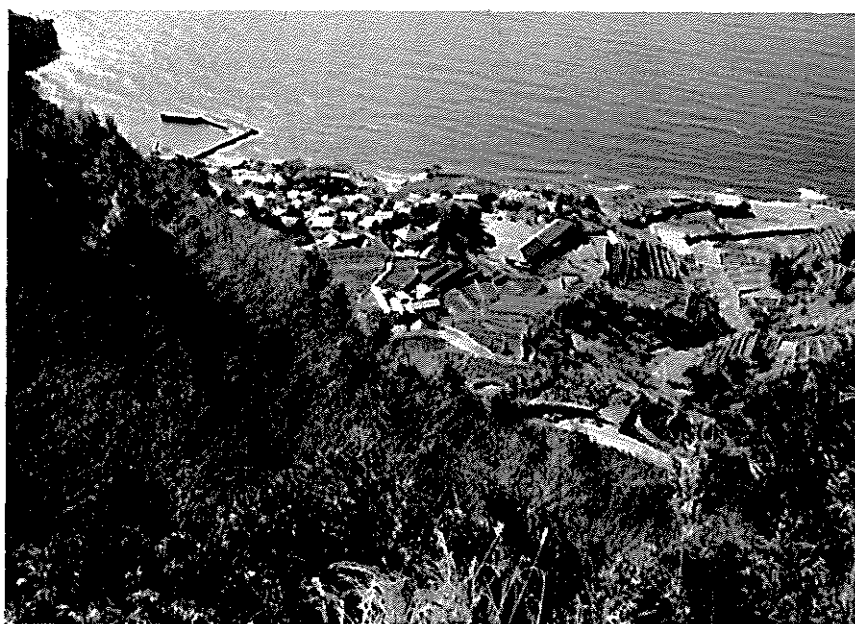
37

### ③⑦ 急斜面下の集落（伊浜地区）

マーガレットラインの走る山頂面より眼下に眺めた伊浜地区の写真である。落居地区に比べると、海岸からなだらかな傾斜をもつ面に家々が密集している。その背後は、比高約90mの急崖となり、この写真の撮影地点へと急傾斜が続いている。こうみると、昔、地すべりのあった地形と考えられる。伝承によると、大崩壊は300年前頃に生じた。当時300戸の集落があった。その崩壊からまぬがれた家屋は20戸に足らず、大多数は、土石流の中に埋った。原因は地震か、大降雨によるものか不明。

地質は落居地区とほぼ同様である。平坦面は、この基盤の上に、崩壊によると思われる土石が分布している。背後の急崖は、旧地すべり崖とみられ、この急傾斜面上部の風化帯にかけてき裂・崩壊が多く発生した。

豪雨等が誘因となり、それらのき裂・崩壊が拡大し、土石流となる危険がある。

この地区の南側、落居との連絡口、北側、波勝崎方面にかけては海食崖が発達し、その表層が崩壊した。裏山の崩壊の危険が予測された地区なので一時は、集団移住も話に出たが、現在は県が、緊急治山工事を行ない、旧小学校（写真で集落の右に広場と青赤の屋根をもつ横長の家）を避難所と指定し、改築を終了した。

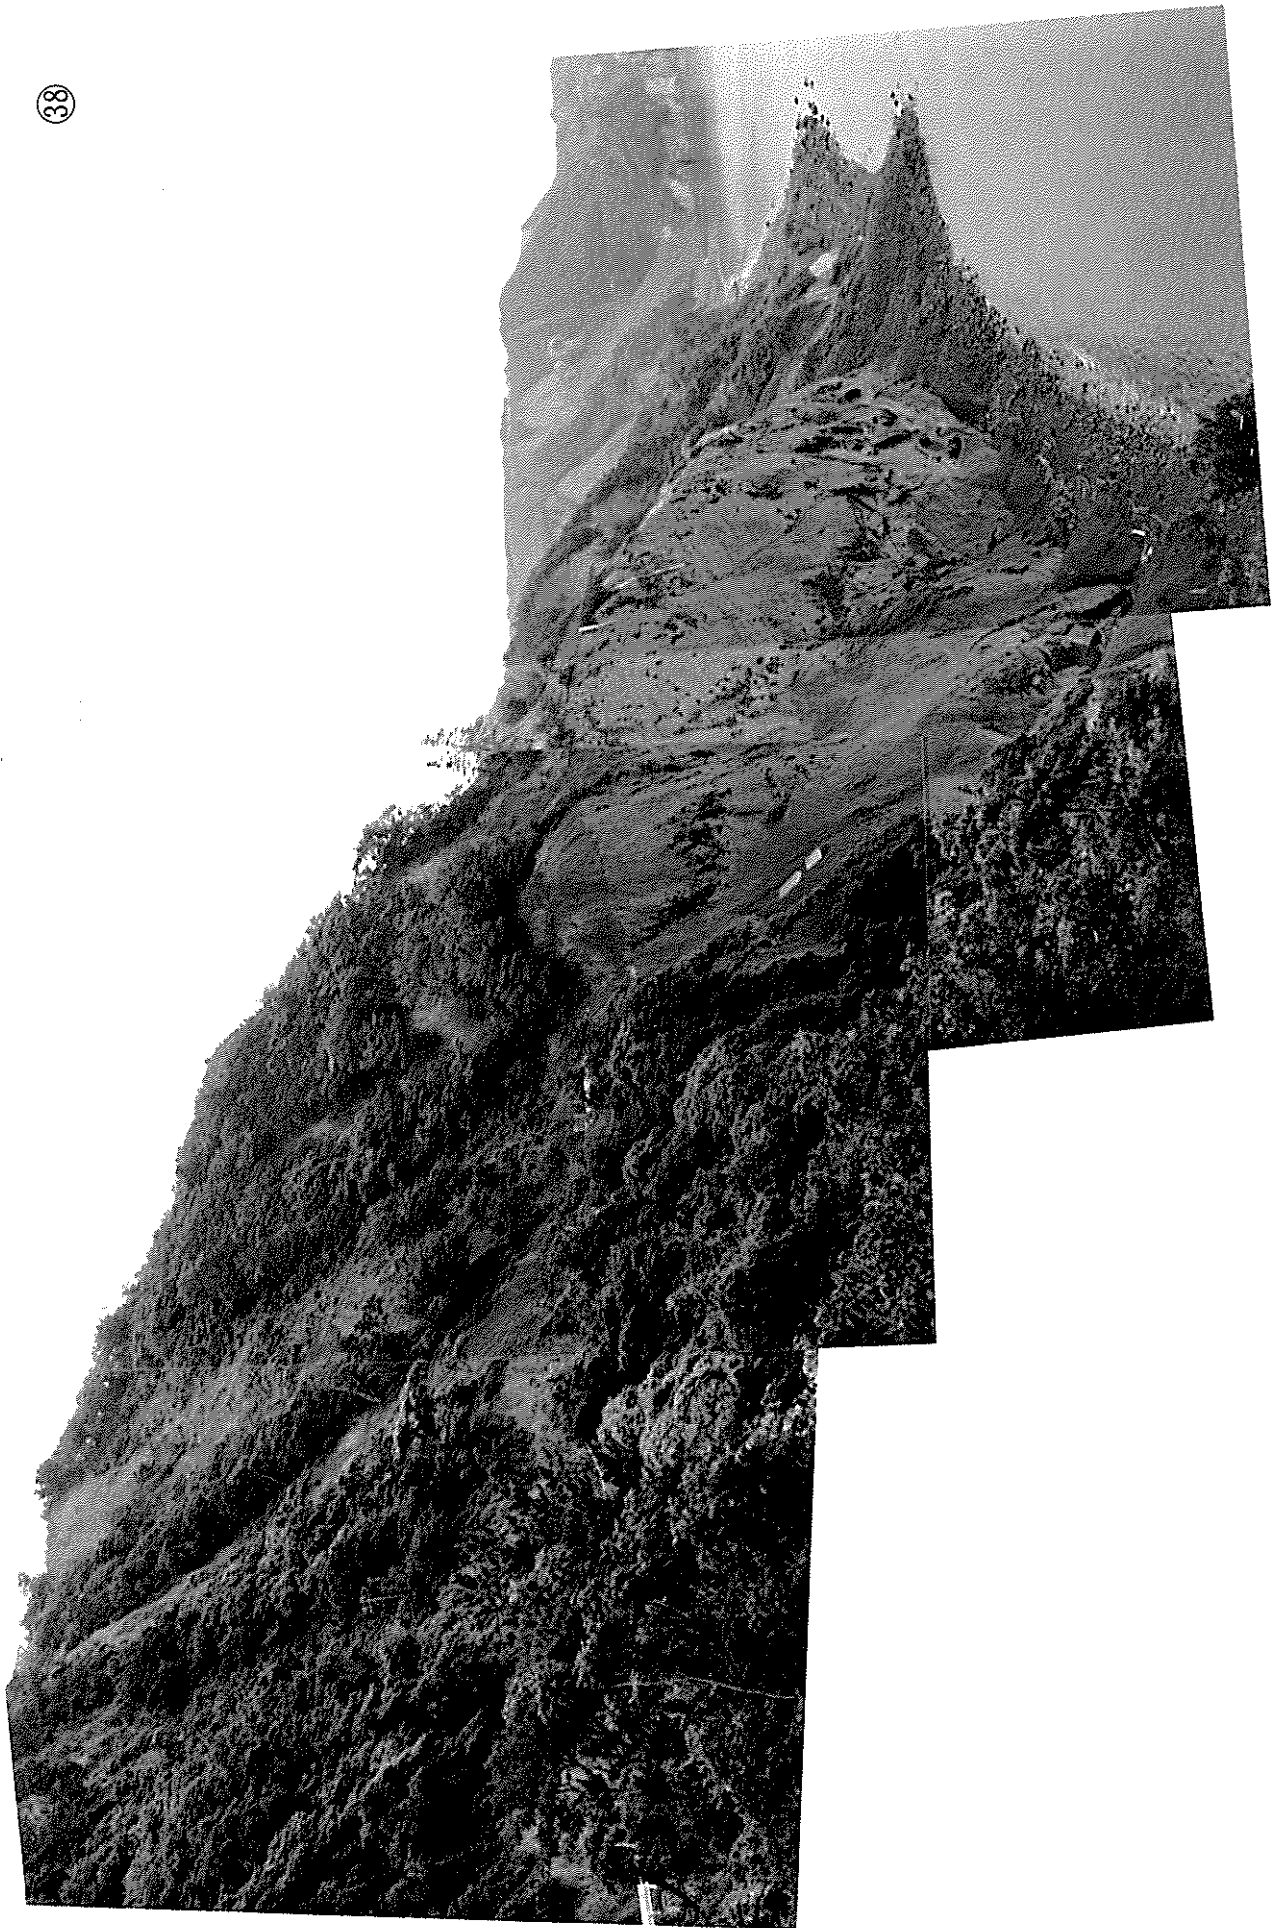
### ③⑧ 海食崖上の斜面崩壊（伊浜～落居地区）

山地がストンと海へ落ちている地形である。高さ60mもある絶壁の海食崖が続くここでも、大規模な斜面崩壊がいたる所に発生した。この目もくらむばかりの斜面の中央部に伊浜～落居をつなぐ道路がある。遊歩道、ハイキングコースに指定され、観光客もスリルある散策を楽しむ道になっていたが、その道路も斜面崩壊と共に埋没・流失し、ガードレールが斜面途中でひっかかっているのが見える。
