1978年宮城県沖地震・伊豆大島近海地震

調 査 報 告 書

横 浜 市

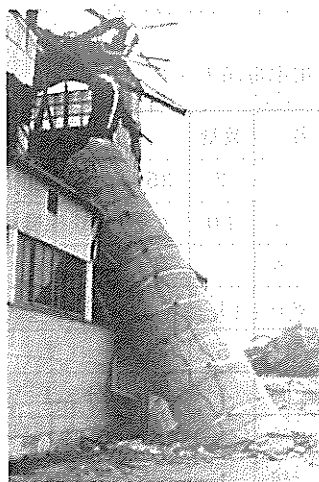
仙 台 市 松 森 清 掃 工 場
焼 却 炉 の 煙 突

松森清掃工場の焼却炉用煙突高さ50メートル(上部)が上部 $\frac{1}{3}$ の1のところより折損落下し、電気集塵機の破損及びボイラーの配管系統に損傷を生じて操業が停止した。

- 煙突(R.C.造 H=55m) 上部 $\frac{1}{3}$ より折損, 炉内に落下。
- 建家大破, 焼却炉大破。
- 工場操業不能。

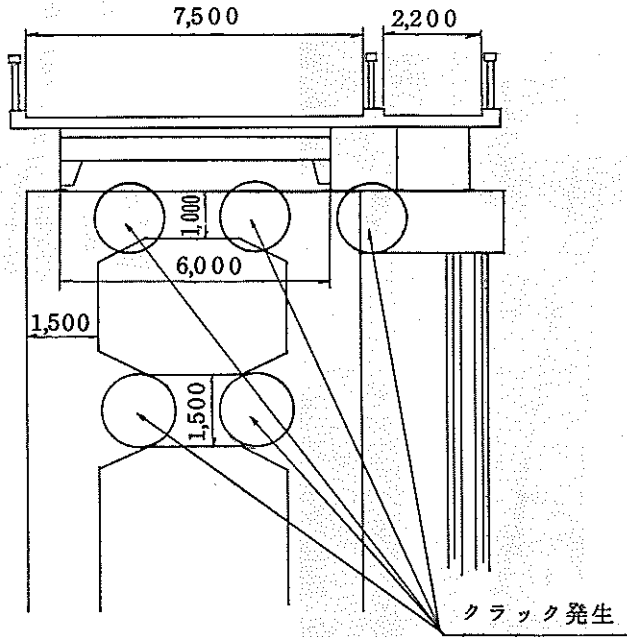
1. 路線名 主要地方道 塩釜亘理線
1. 河川名 名取川
1. 上部型式 ポストテンション単純桁 (7 経間)
ディビダーク工法 (3 経間)
1. 架設年次 昭和 47 年
1. 被災状況
 - (1) 橋脚全 9 基のうち、座屈 5 基、正常 2 基、未確認 2 基、ポストテン単純桁部分 P₁ の座屈が特に顕著
 - (2) パラペット背面取付部沈下 (20 ~ 30 cm)
 - (3) 耳桁支点部分クラック
 - (4) 高欄ずれ
 - (5) 橋面不陸、沓及び沓座の破損は認められなかった。
1. 措置 交通開放

橋脚全数梁座屈

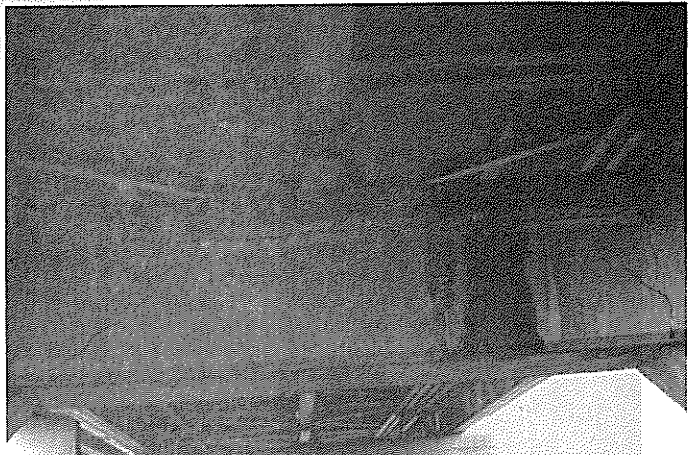
1. 路線名 主要地方道 古川佐沼線
1. 河川名 江合川
1. 上部型式 単純鋼鈹桁橋 (9 経間)
1. 架設年次 昭和 6 年 (車道橋)
昭和 46 年 (歩道橋)
1. 施工業者 三菱重工業㈱
1. 被災状況
 - (1) 橋脚 8 基全数にクラック
 - (2) 歩道橋 取合部クラック
 - (3) 橋面不陸, パラペット背面沈下, 沓及び沓座の破損は認められなかった。
1. 措 置 車道橋 全面交通止
歩道橋 交通開放

橋脚クラック

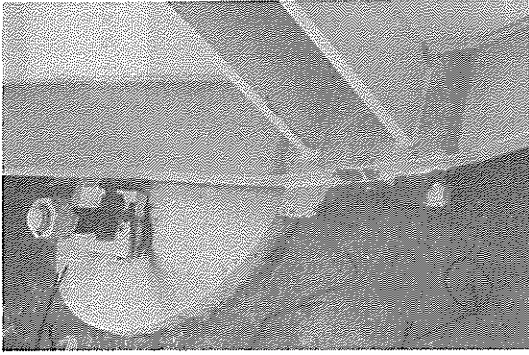
P_8, P_9 に足場が組んであり、橋脚上に降りて調査をしたが、沓の移動制限装置が破壊され、右岸側に $60\text{ cm} \sim 30\text{ cm}$ 支点がはずれていた。(支点移動は、 $P_8 \sim P_{14}$ まで全数)

P₈ (M) 下流側
移動量 約 60cm (錦桜橋)

錦桜橋ほかは、沓及び沓座の破壊が目立っているが、これも、沓自体の強度不足、ボルトの断面不足が原因と思われる。

長大橋は、地震荷重のかかり方がある一点に集中する恐れが多分にあり、その一点が破壊すると連続的に破壊が他に及び、被害を極めて大きくするものと思われるため、沓自体及び沓のボルト、耐震装置等の設計に際しては安全率を大巾に増す必要があることを痛感した。

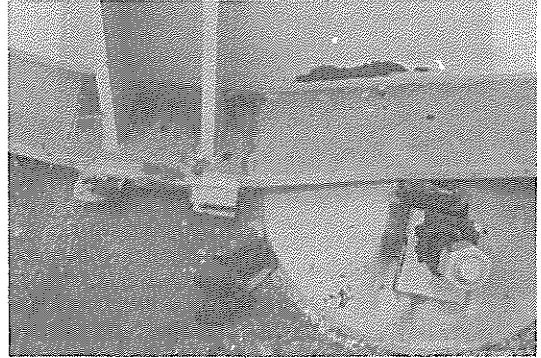
Pg (F) 支点移動の状況 (錦桜橋)
上流側 (沓移動制限装置)
破壊脱落

(アンカー
ボルト
φ36)

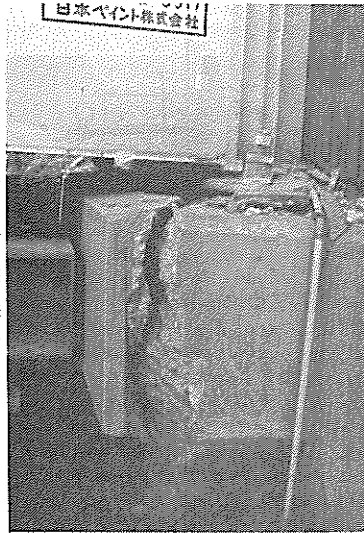
Pg (F) 下流側 (錦桜橋)
移動量約45cm (沓移動制限装置)
破壊脱落

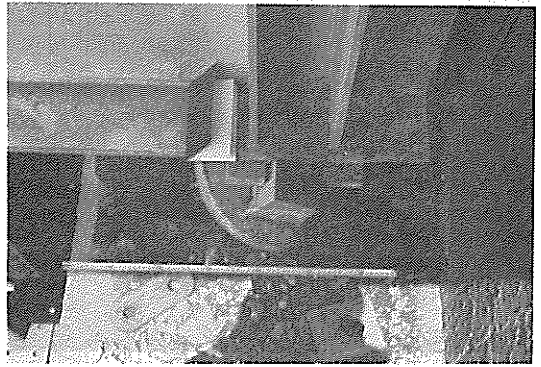
A_2 はすでに補強工事が完了していたが、沓及び沓座は著るしく破壊されていた。

(錦桜橋)
右岸橋台沓座破壊 (上流側) (F)

2月の地震による

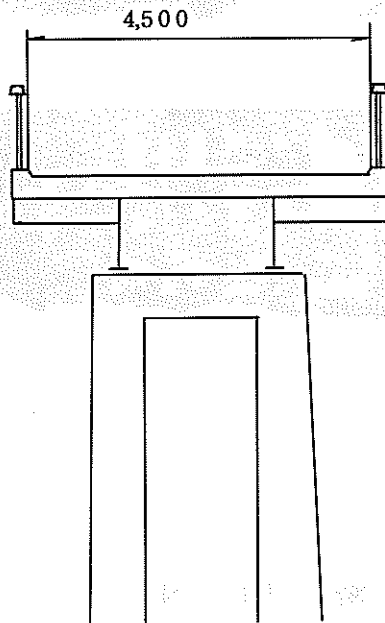
伸縮継手の破損目立つ

沓移動, 沓座破壊

1. 路 線 名 主要地方道 石巻, 鹿島台, 大衡線
1. 河 川 名 鳴 瀬 川
1. 上 部 型 式 単 純 鋼 鈹 桁 橋 (1 9 経 間)
1. 架 設 年 次 昭 和 6 年
1. 施 工 業 者 大 阪 鉄 工 所
1. 被 災 状 況
 - (1) P₁₆ 沓座破壊により右岸から3経間目落橋寸前
 - (2) 伸縮継手破損
 - (3) 橋面不陸
 - (4) 取付道路沈下; 橋脚軀体破損は特に認められない。
1. 措 置 全 面 交 通 止

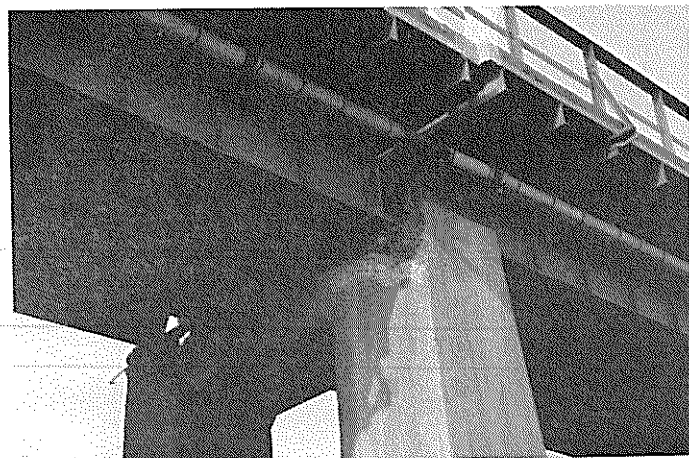
(12) 主要地方道石巻鹿島台大衡線木間塚橋は、昭和6年に架設された単純鋼板桁橋19経間であるが、沓座が破壊され右岸側から3経間目が落橋寸前であった。また、伸縮継手も相当痛んでいた。

（木間塚橋）沓座破壊

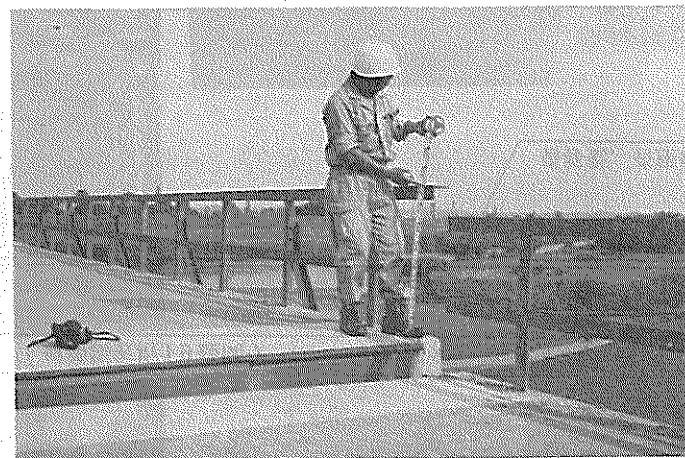
（木間塚橋）沓座破壊による段差

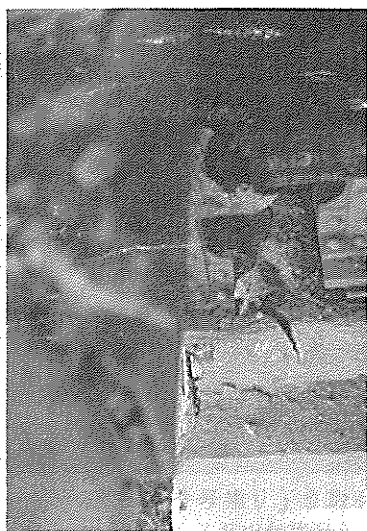
沓座破壊
(木間塚橋)

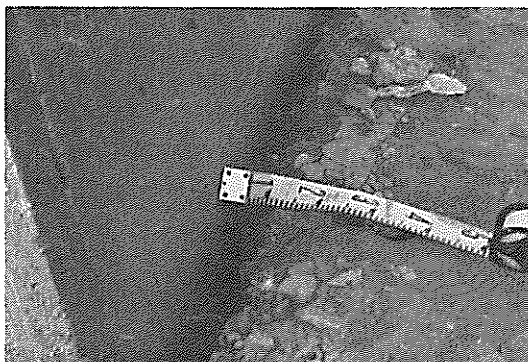
(木間塚橋) 橋脚根入部分
(全周に揺れによる空隙あり)

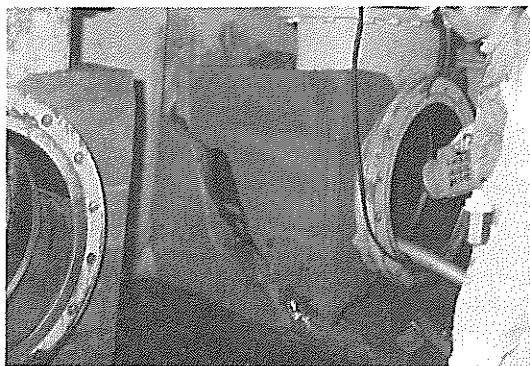
ポンプ場の地盤は玉砂利層に建設されており、ポンプ室と調圧水槽を接続する吐出管(ポンプを将来設置予定)が破断し、そこより汚水が逆流してポンプ室が浸水した。

郡山ポンプ場の吐出管破断状況

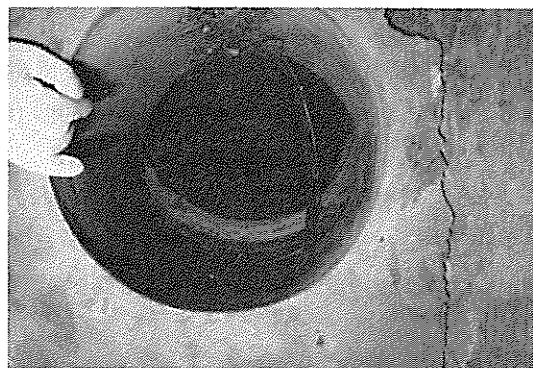
マンホール接続部の切断状況

ア 北根幹線(オープン工法、山砂埋戻し、竣功検査目前)は管きよ接続部が破損した。特にマンホール接続部に近い部分が切断されていた。

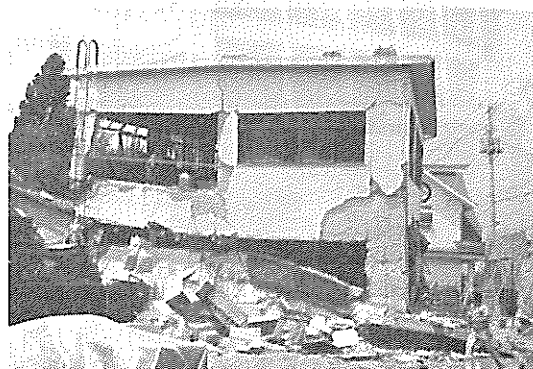
パロマ仙台営業所 昭和30年建設

3階建鉄筋コンクリート造ラーメン構造であり、被害は1階の柱に著しいせん断破壊を生じ、2階以上が西側を残して落階し、東側に傾いた。

建物は、近年流行の一階部分の空間を大きくとった鉄筋コンクリート造が大きな被害を受けているが、これは、壁を極力少なくした構造であり、柱にかかる荷重の負担が大きすぎたために座屈し傾斜したものであろう。不等沈下による傾斜はあまり認められなかったので、基礎はしっかりしていたものと思われるが、地震に対しては、一階部分の柱の断面を大きくし、壁も有効に利用した構造が望ましいと感じた。

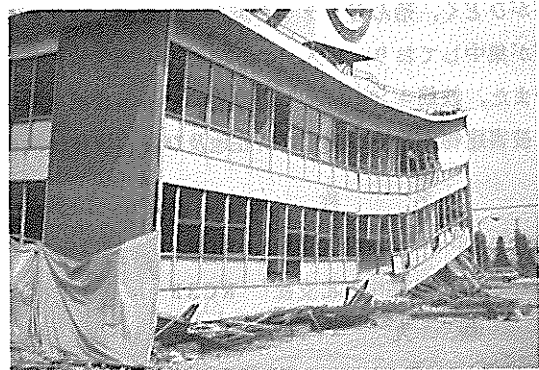
大洋漁業(株)東北支社(仙台市苦竹)

道路に沿って建てられた細長い3階建鉄筋コンクリート造の事務所である。被害は1階の柱が南北方向にせん断破壊し、落階している。

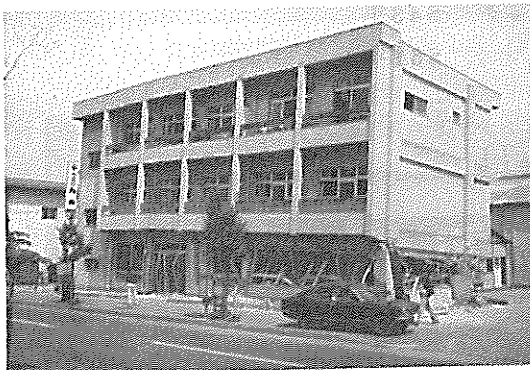
丸吉ビル(仙台市卸町)

3階建鉄筋コンクリート造の事務所である。被害は1階柱のせん断破壊であり、主筋が座屈している。

丸吉ビル(卸町三丁目)
柱の剪断状況

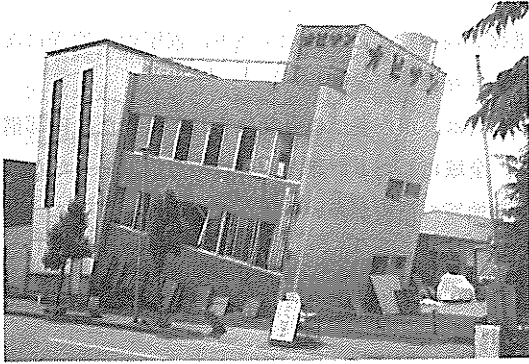
オヒサンビル（仙台市鉦町）

被害は、1階の柱がせん断破壊しており、建物は西側に大きく傾いた。

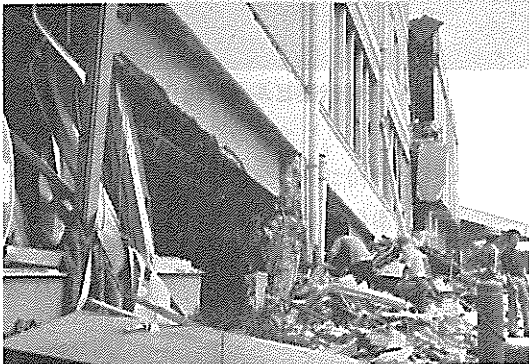
矢崎総業ビル（鉦町）

鉄筋コンクリート造の事務所で、被害は1階の柱がせん断破壊し、建物は大きく傾いた。

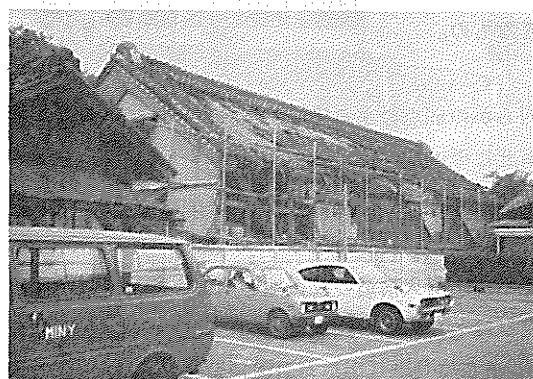
瓦葺倉庫の破損状況 仙台市原町

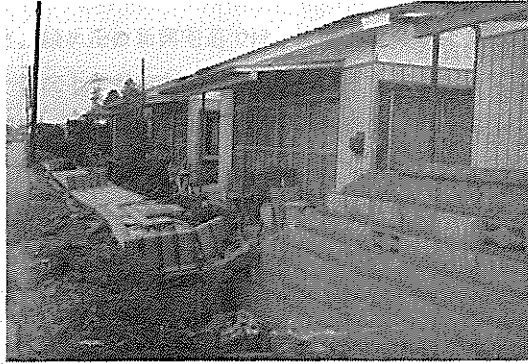
地震により倒れた塀は、比較的古い物が多く、殆んどが建築基準法の構造基準には適合しない欠陥対象物であった。

ブロック塀は鉄筋が少なく目地モルタルの手抜きが想定される

ブロック塀の倒壊

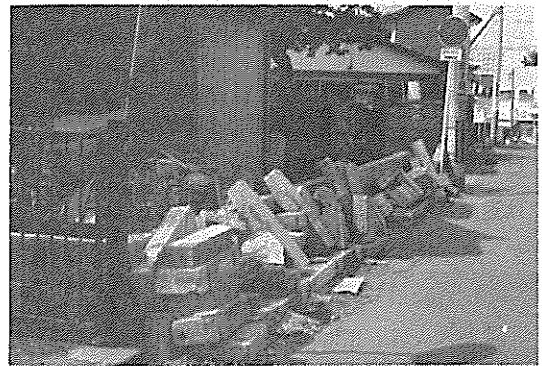
地域的には、新製品の大谷石型ブロックの被害も見うけたが、施工方法は前述したブロックと同様の欠陥があった。

大谷石塀の倒壊状況

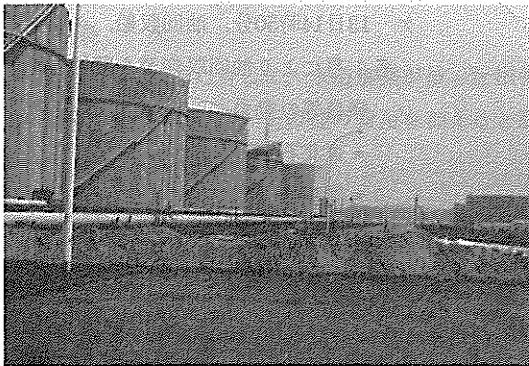
流出油防止のため構内に大量の土砂、土のうが積まれた。

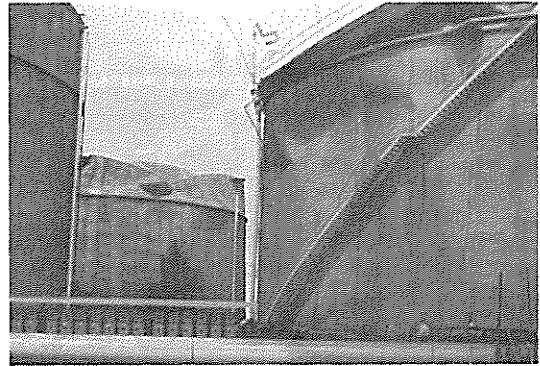
- 破損したタンクは、C地区内に重油・軽油を貯蔵する、大・小のタンク10基があり、最大貯蔵量は、24万5,599klを有し、このうち、重油タンク2基と、軽油タンク1基が破損し、68,200kl(重油タンク50,600kl, 軽油タンク17,600kl)の油がタンク底部の亀裂部から漏れ出し、高さ

東北石油(株)仙台製油所破損した屋外タンク

1.5 mの防油堤をオーバーし、二次防止堤内に流出した。

- (2) 地震後の措置として、各署所では市民に正しい情報の提供と、り災証明事務等を行い、市民サービスに努める必要がある。
- (3) 屋外タンクについては、いずれ国、宮城県等で本格的な原因調査が行われると思いますが、本市においても屋外タンクの安全性について再検討する必要がある。
- (4) 東北大、薬科大等の実験室の火災の教訓として、市内の高校・大学を始め、薬局・薬店への指導を行う必要がある。
- (5) 都市ガス漏えい事故については、高圧管・中圧管等の損傷状況と事故原因が究明された後に東京ガス等と検討を行う必要がある。

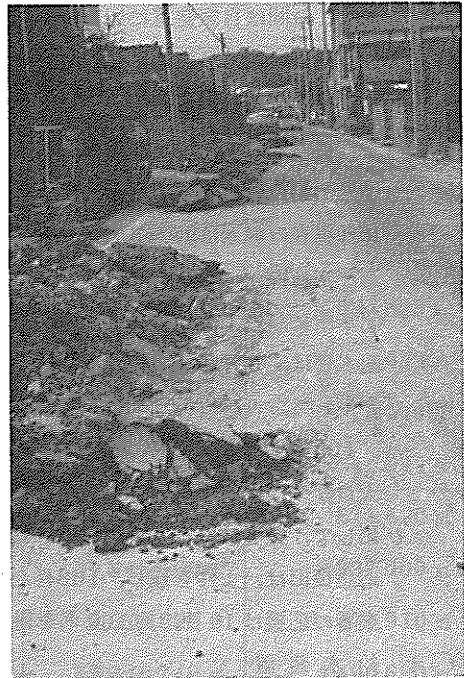
水道管復旧工事
石綿セメント管の連続破壊か所

1. 全市的には、75mm以上の布設長10Km 当り0.5ヶ所の損傷率である。
2. 石綿セメント管の損傷率は上記の約5倍となっており、際立って高いとい

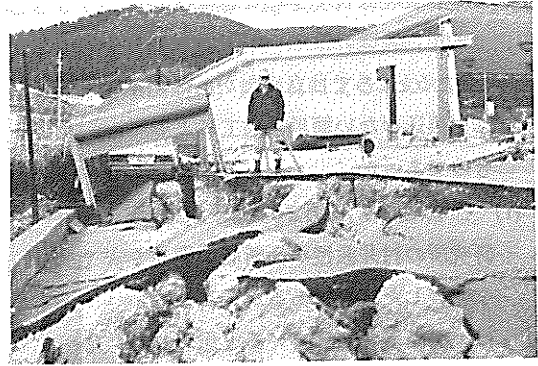
東伊豆町稲取 GSうら崖の地すべり

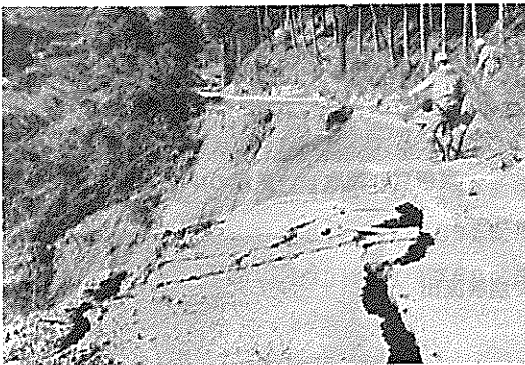
河津町梨本 大滝付近
崩壊した巾員5mの道路

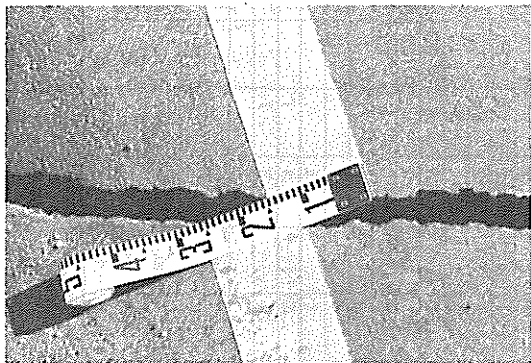
河津町梨本 県道上の亀裂

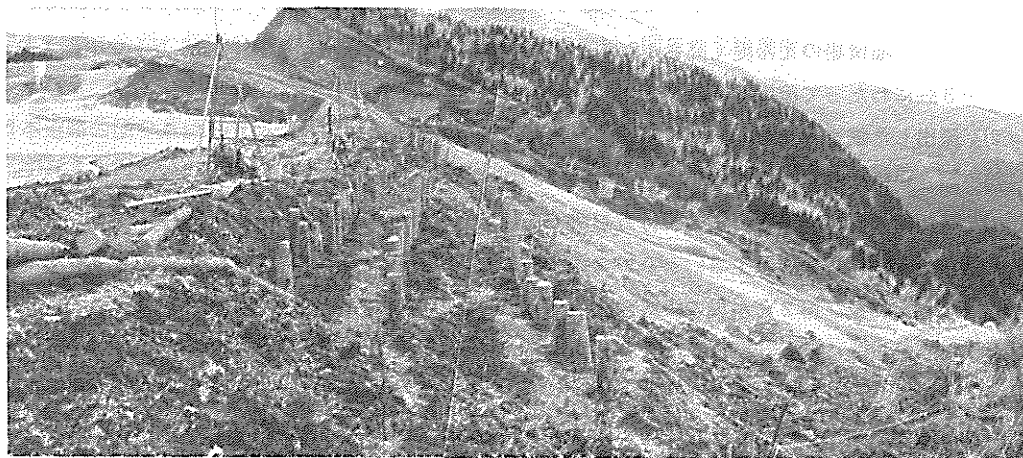
まず、1月14日の地震によって第1えん堤の上部14m部分が決壊しヘドロ約10数万 m^3 が、保守作業員1人を巻きこんで流出し、持越川へ流れ込んだものである。

天城湯ヶ島 中外鉱業 鉱さい沈泥池 第一えん堤決壊現場

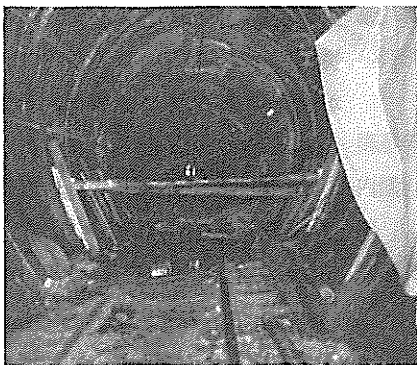
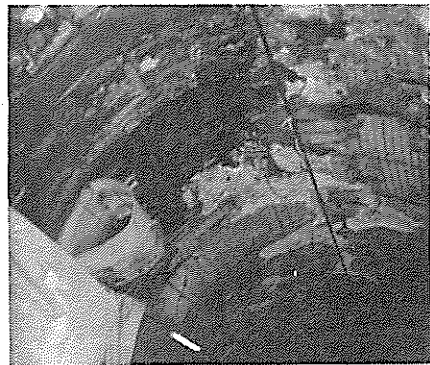
伊豆急行 稲取トンネルの内部

被害状況は、伊豆急線の鉄道施設中もっとも大きくトンネル内の側壁部が膨み、アーチ部及び側壁部のコンクリートが縦断方向に破壊されている。当初のトンネル掘さくにおける掛矢板が崩壊され地山が露出した状態である。

また、側壁部が両側から押されたため、レールが持ち上げられ線路がグニャグニャに曲っておりこの状態から判断すると下床部のインパットコンクリートが相当破壊されていると思料される。
