土木研究所報告

1983年日本海中部地震災害調查報告

Report on the Disaster Caused by the Nihon-kai-chubu Earthquake of 1983

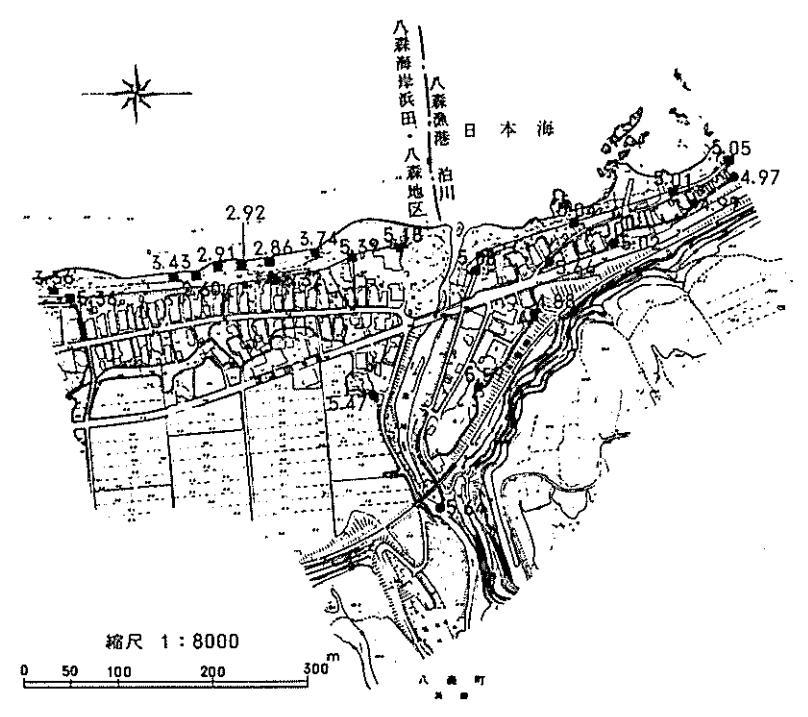
図-2・17 泊川河口の浸水域

図-2・17は泊川河口域の浸水状況を示す。泊川は山本 郡八森町浜田地区内を流れている。河口部の川幅は46 mであって、両岸には堤防が築かれている。また、河 口の左岸側には図中破線で示されているように、汀線 より30~50mの位置に離岸堤が設置されている。さら にその背後には T.P.3.0~3.5 mの高さの消波工と, 天 端高 T.P.約5.3mの護岸がある。図-2・17において浸水 域は黒色にスクリーンをかけて示してある。図中の■ 印を付けた数字は護岸や消波工の高さを, またそれ以 外の数字は遡上高を表すが, 遡上高の最大値は河口を 最も遡上した位置の T.P.5.84 mである。離岸堤背後に は家屋の密集地があるが,ここでは離岸堤と高さ約5.3 mの護岸を乗り越えた津波は床下浸水程度の被害をも

たらしたのみであった。河口部中央は泊橋を除いて障 害物がないために津波は激しく侵入し、多数の家屋が 破壊されると共に床上浸水となった。また、左岸側河 口部の隅には秋田アルス工場があり、多くの人々が働 いていたが、津波来襲時適切な避難放送により死傷者 を出さなかったことは有名である。写真-2・13、2・14は 泊川河口の津波来襲状況を示している。写真は泊橋上 より河口方向を望んで撮られている。ちょうど数波目 が遡上を始めている。なお写真-2・13の対岸に見える建 物が秋田アルスの工場である。

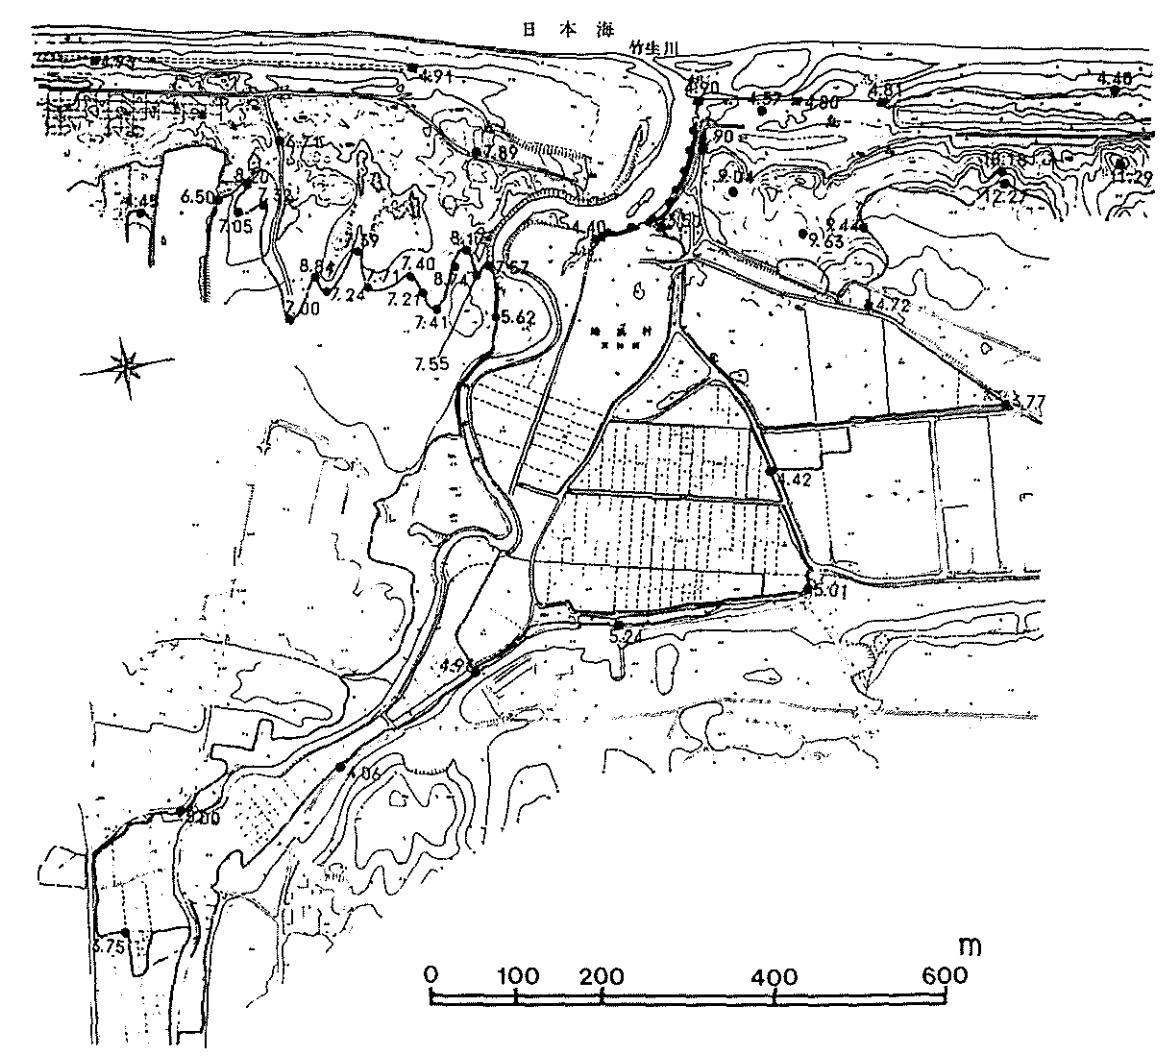
図-2・20 竹生川河口の浸水域

竹生川は海へ注ぐ少し手前で反時計回りに大きく蛇 行している。蛇行部には護岸が設置されてあったが, 海に直面する部分は破壊された。図中, 護岸の取付部 には楔状の地形が見られるが,これは津波の流動によ って生じた護岸背後の洗掘である。なお, 護岸の詳し い被災状況については, 第9 編で明らかにする。

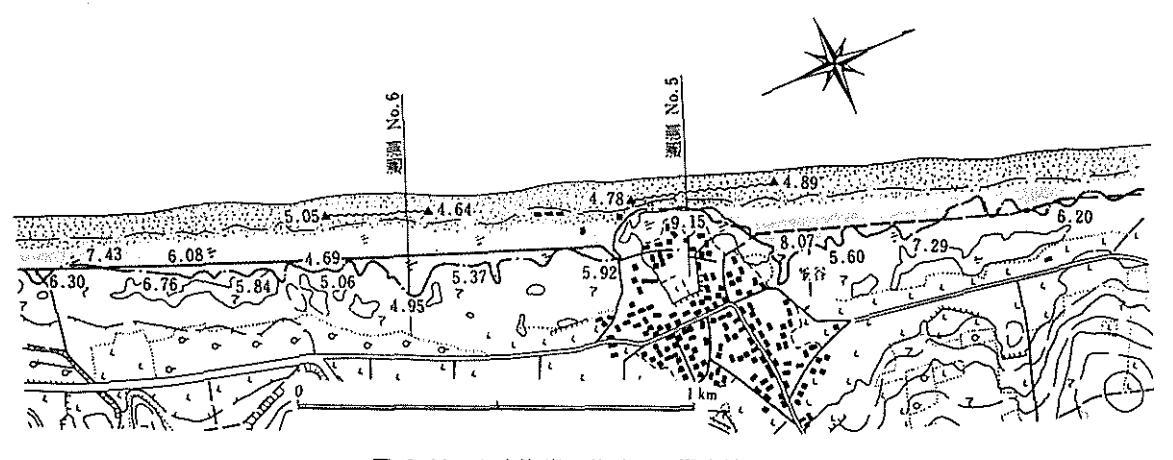
図-2・26 八竜海岸釜谷地区の浸水域

の正面と南側には消波堤が設置されている。海岸線に 沿う津波遡上高は集落の南側及び北側では T.P.6 m前 後であるが、集落前面では T.P.9.12mと非常に高い値 となっている。このため海岸付近の家屋が破壊される と共に、消波堤ブロック(3又は4トンの異形ブロッ ク)が多数散乱した。

写真-2・28は集落南端の津波後の惨状を示す。家屋, 車,船等が破壊されて散乱している。写真-2・29は集落 前面の消波堤の被災状況を表している。消波堤上には 流失した家屋の屋根が見える。写真を撮った位置は図 -2・26で遡測№5と印された最大遡上高 T.P.9.15mが測 定された付近であり,写真の右端の浮遊物が見られる 位置が最大遡上位置である。写真-2・30は保安林の中へ 飛び込んだ家屋と漁船の状況を示す。

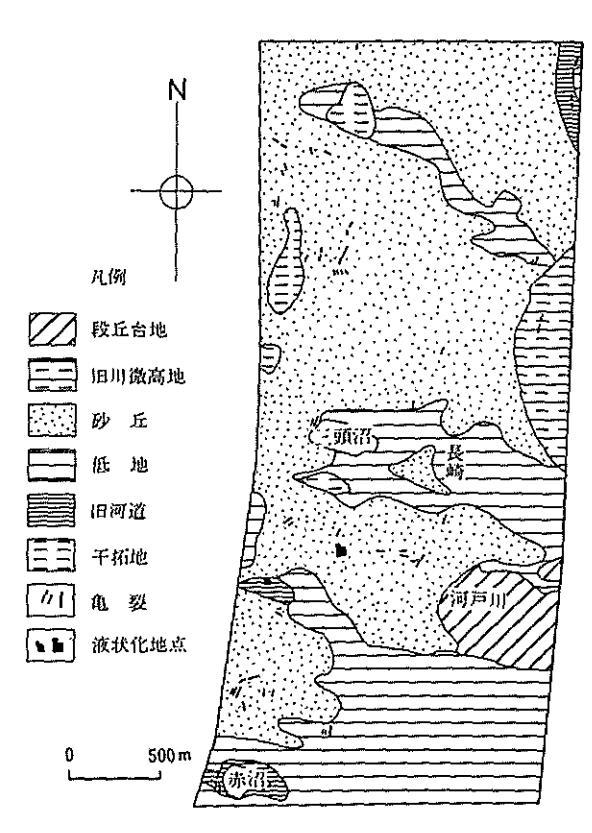
図-4・10 能代市内における地盤の亀裂

市街地では亀裂が多数生じ、液状化も発生した。図 -4・10は空中写真から判読した亀裂の分布を示したもの である。亀裂のほとんどが砂丘地に生じ低地には生じ ていないことが分かる。亀裂の方向はおおむね南北方 向のものが多い。

これらの亀裂は現地で次のような様子を呈している。 三頭沼西部の住宅地では南北方向の亀裂が生じた。こ の亀裂により1~数cmの落差が生じ,漸次池の方向(東 方)へ地盤が沈下している。長崎地区でも東側が1m 程度沈下した南北方向の亀裂が生じている。

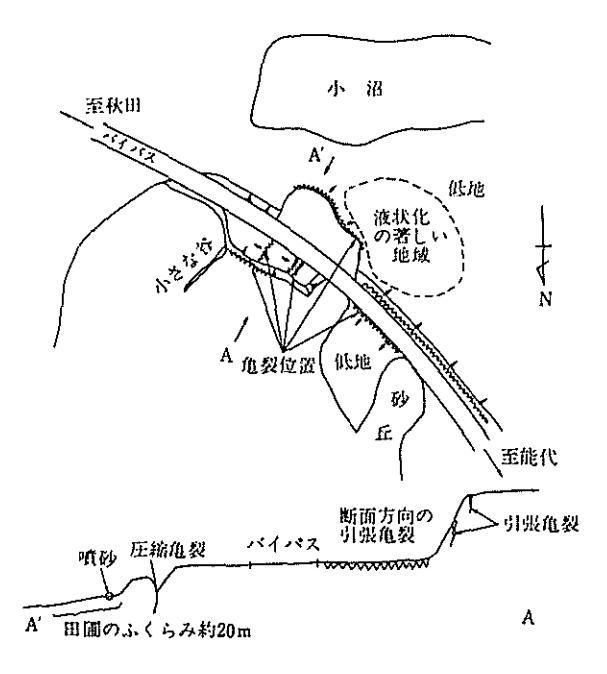
図-4·13 浅内地区被災概略図

において路肩部の破壞,路面の沈下などの著しい変状 を生じた。すなわち,砂丘の切土箇所に東西方向に亀 裂(写真-4・2)が生じ,砂丘を取り巻く田圃では噴砂・ 田面の盛り上り・畔道の乱れ等を生じ,特に道路両側 の側溝部は著しい変状を示した。

田圃となっている低地は八郎潟・浅内沼・小沼と続 く低湿地であり,空中写真上でも田圃の排水を良くす るための盲暗渠と思われる線状模様が判読されること から,地下水位は極めて高いものと思われる。従って 田圃付近の噴砂,畔道の曲り等は液状化現象で説明可 能であり,砂丘の谷部のような地盤の不連続性がその

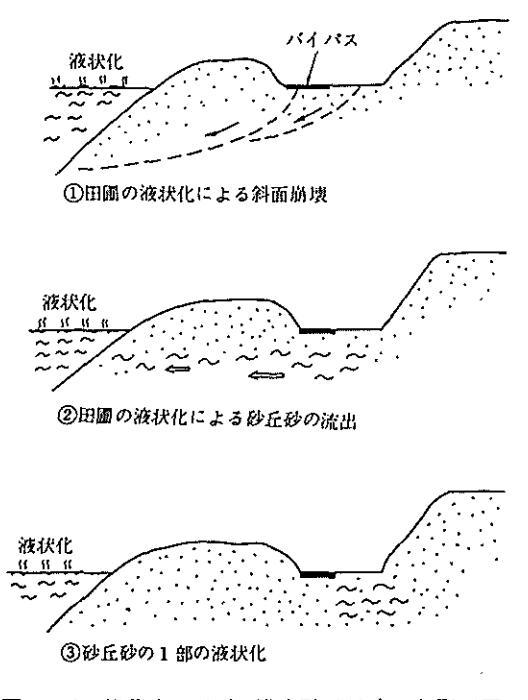
図-4・14 能代南バイパス浅内砂丘地内の亀裂原因 概念図

砂丘地内の東西方向の亀裂については、次のような 原因が考えられる(図-4・14)。すなわち、田圃の液状 化によって砂丘が斜面崩壊を起こした、田園の液状化 により道路盤下の砂が流出した、あるいは田圃と同様 に砂丘内部の飽和部が液状化した等が考えられる。

しかし,第1の液状化による斜面崩壊は, 42裂の向 きからみて最も液状化の著しい方向とは逆の方向に滑 落している傾向があること,斜面崩壊と考えると相当 大規模なものを想定せざるを得ないこと等から考えに くい。

第2の砂の流出については、液状化の影響が100m程 度砂丘内へ及ばないといけないことから考えにくい。

第3の砂丘内部の液状化については、砂丘内亀裂の 南側約30~40mの所に、現在切土していて判然としな いが、砂丘内の小さな谷が東西方向に伸びていること が、切土東側の砂丘の地形から推測される(2万5千 分の1地形図「森岳」及び図-4・13参照)。従って、こ の小さな谷が地形・地質上の不連続面となり、谷であ ることから地下水位が高いことも相まって液状化を起 こし、そのため砂丘内部に亀裂を生じたものではない かと推察される。

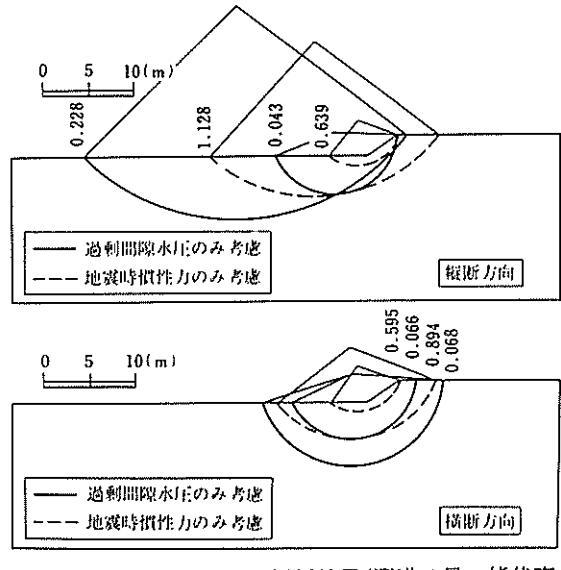
図-5-8 円弧すべりによる解析結果(国道7号 能代南 バイパス)

また、すべり面の形状に着目すると、地震時慣性力

のみを考慮した場合には比較的浅いすべり面でのみ安 全率が1を下回るのに対し、過剰間隙水圧の上昇のみ を考慮した場合には、深いすべり面でも安全率は1を 下回っており、すべり面と地表面が交わる位置は盛土 より数十mの地点にまで達し、実際の道路盛土周辺部 の被害が道路中央より30~40mの範囲にまで認められ ることと一致する。

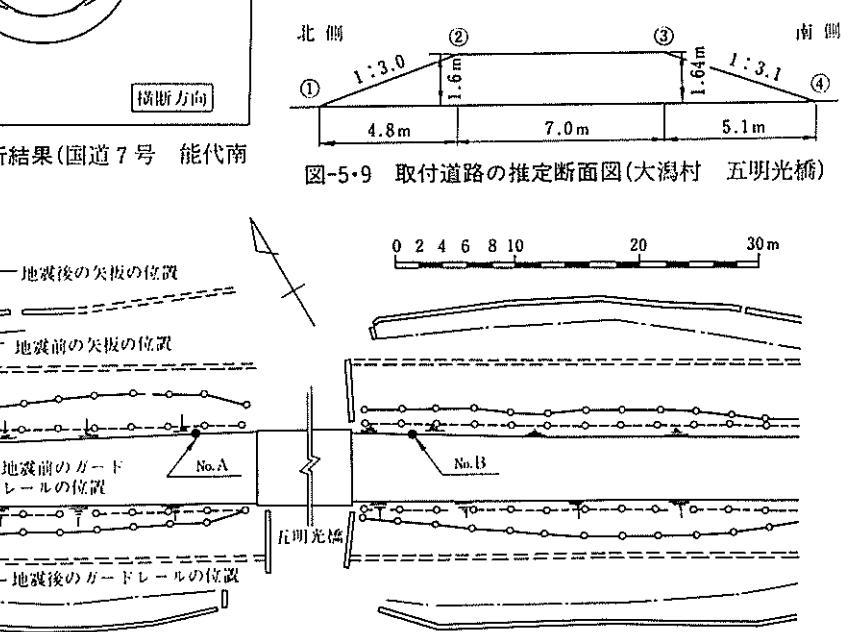
図-5・10 被害状況及び調査地点(大潟村 五明光橋)

地震被災前の取付道路の断面形状は明らかではない が、五明光側の比較的地震被害の少ない所で横断測量 を実施し推定した断面が図-5・9であり、1.6m程度の盛 土形式であったと考えられる。被害の状況は図-5・10に

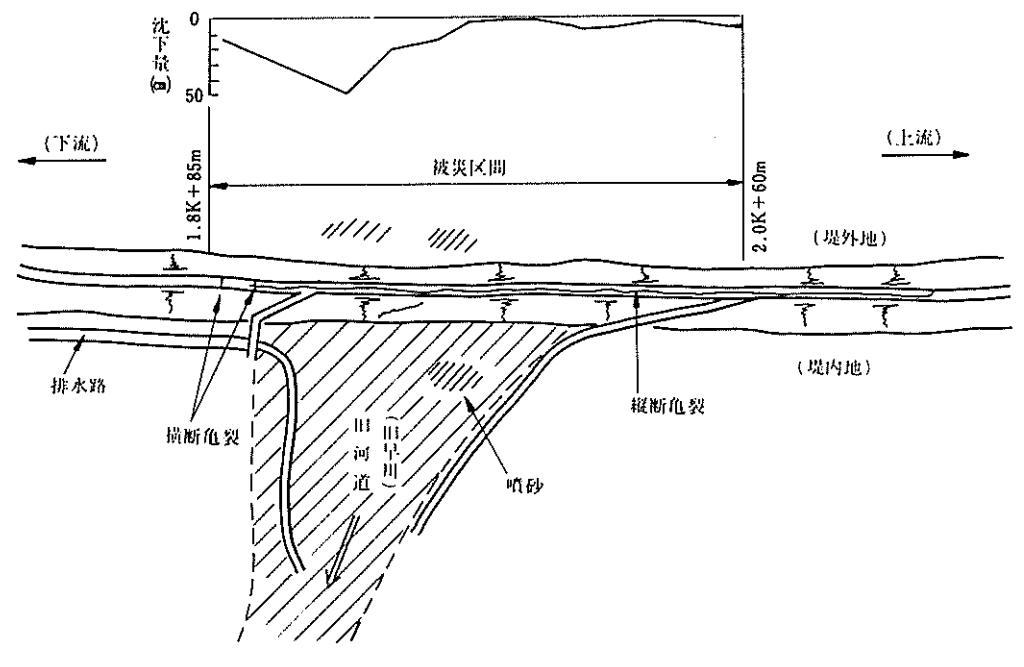
図-8・12 富萢第1築堤の被災状況(平面図)

左岸1.8km+85m~2.0km+60m,延長175mで堤防に 沈下・亀裂等の著しい被害が生じた(図-8・12, 8・13, 写真-8・3, 8・4)。ここは早川を締切った部分に当たり, 堤体天端中央に縦断亀裂を生じ、堤外地側が沈み込む ように段差を生じた(最大沈下量50cm)。また、この区 間の下流端には坂路があり、しかも旧河道の端部に当 たるが、そこでは天端に2条の横断亀裂を生じた。^さ らに、法屑及び法面の一部にも縦断亀裂が見られ、堤

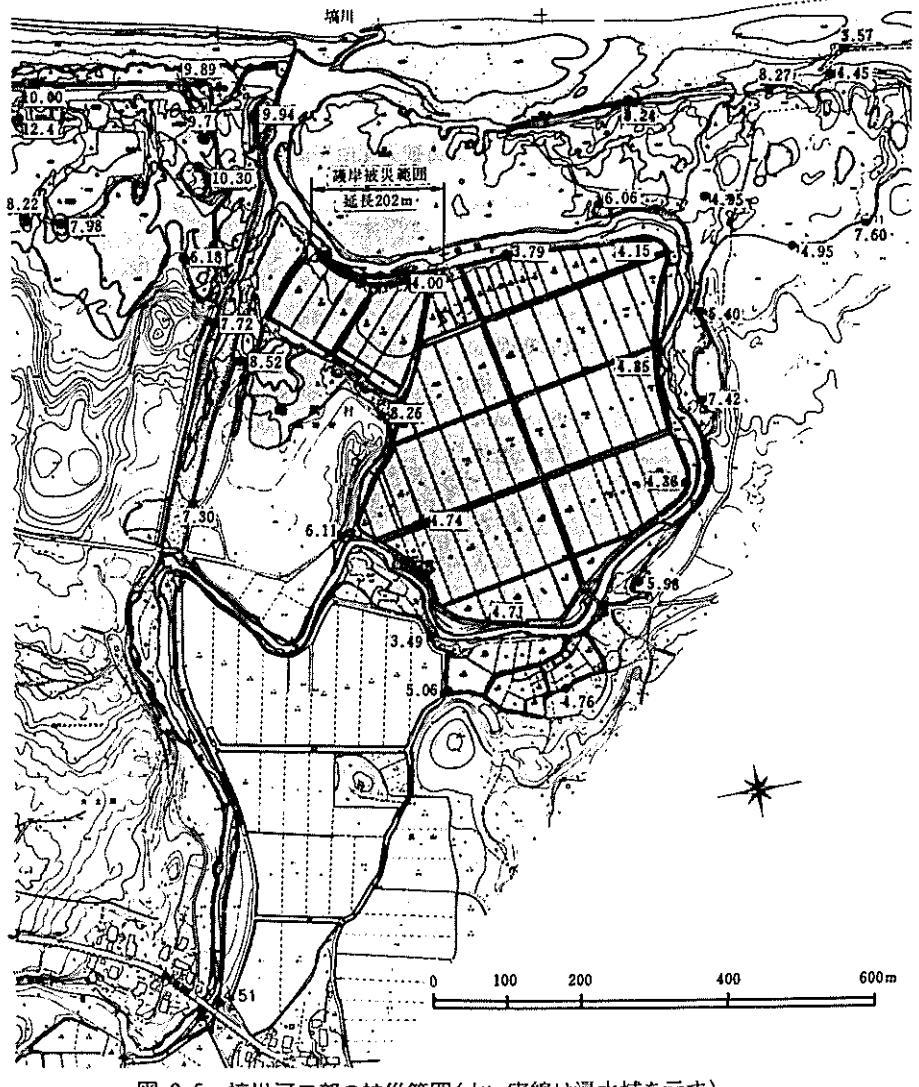
図-9・6 塙川河口部の被災範囲(太い実線は浸水域を示す)

塙川では、河口から約270m上流の左岸側で図−9・6に 示すように延長202mにわたって河川堤防が被災した。 図示されるように被災箇所はほぼ海に直面する位置に ある。このため堤防は相当激しく破壊された。河口部 で河道は右回りに大きく蛇行しているので、堤防の被 災状況は下流部ほど激しい。図−9・7は堤防と測線番号

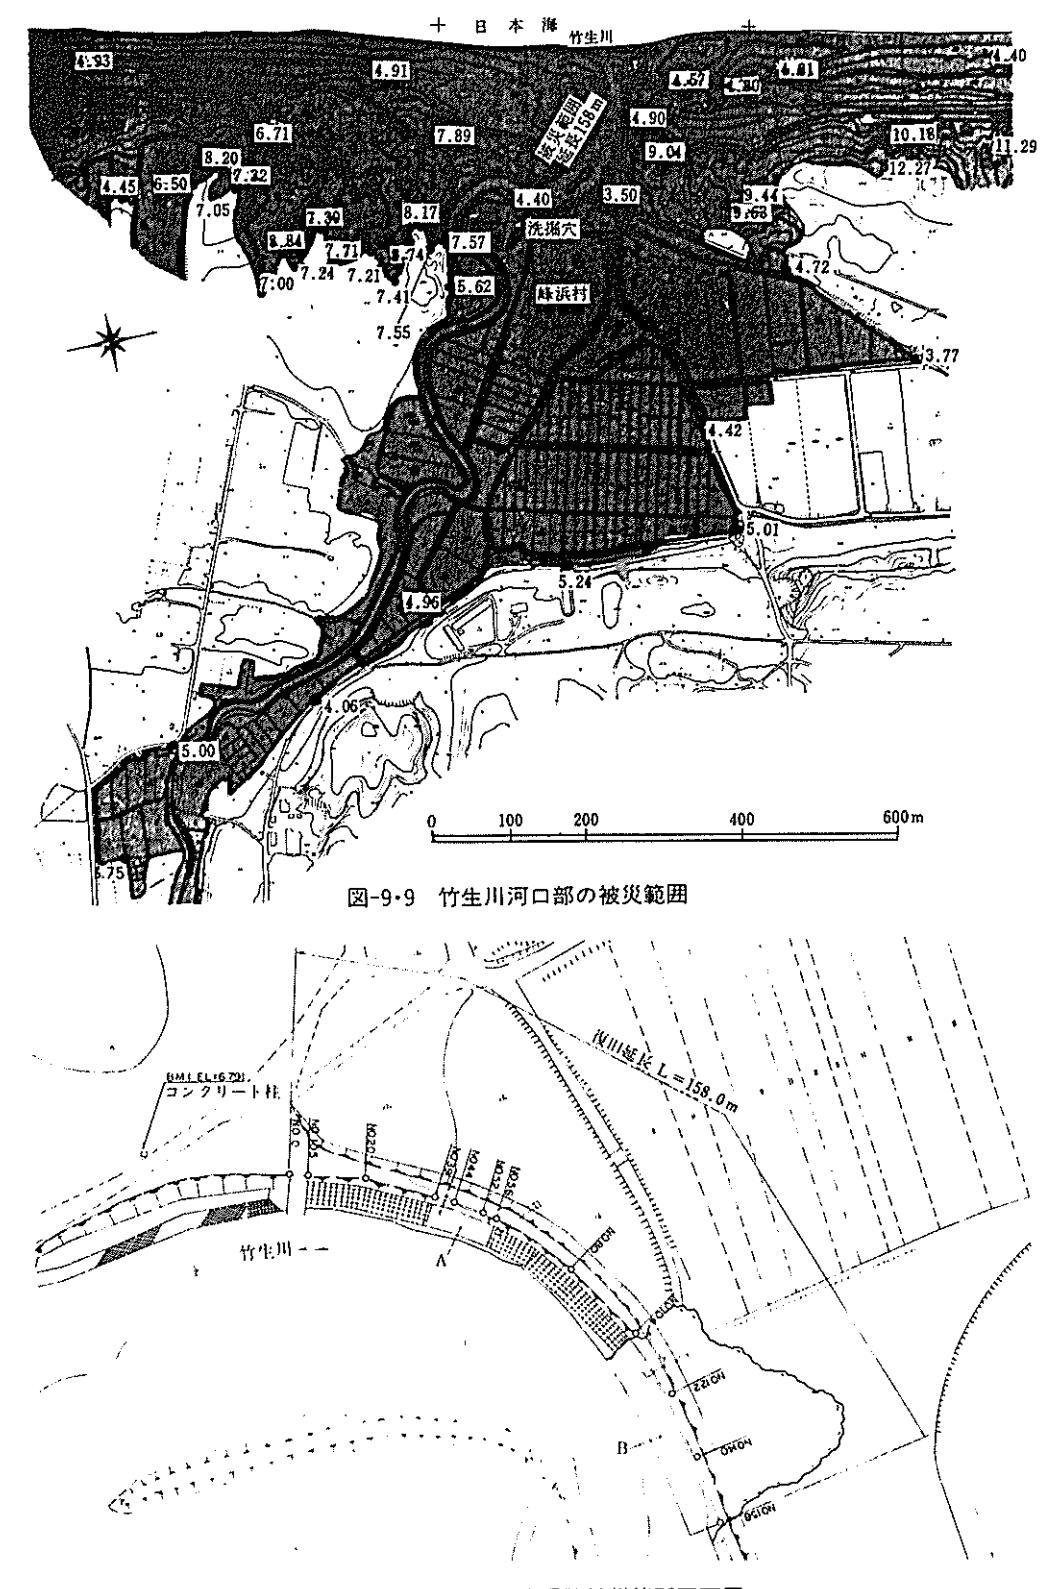
図-9·10 竹生川右岸堤防被災箇所平面図

竹生川では河口から上流約220mまでの範囲の右岸に おいて、図-9・9に示すように延長158mにわたって堤防 及び連結ブロック張護岸に被害が出た。竹生川は河口 部で左回りに大きく蛇行している。このため河川堤防 のほぼ汀線に平行な部分が特に激しく破壊された。図

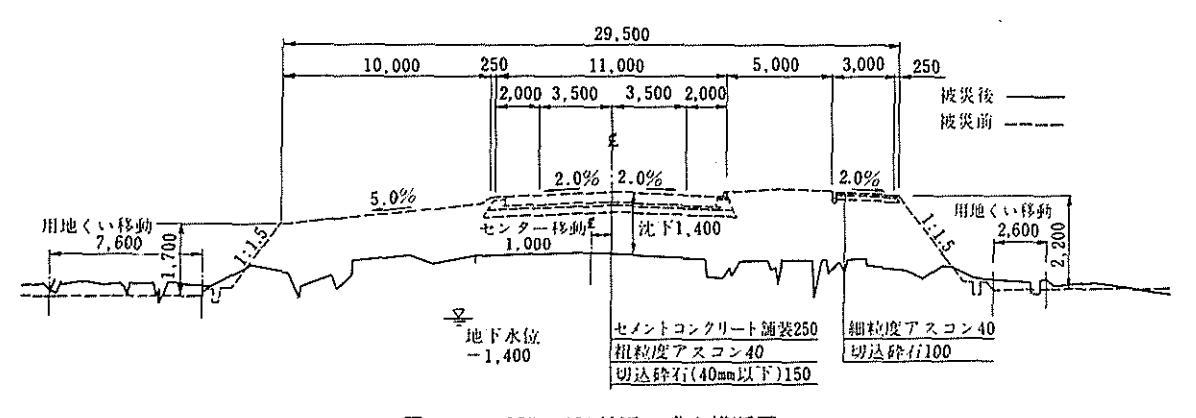
図-12·9 325km400付近の盛土横断図

写真-12·2 道路盛土の被害(国道7号能代南バイパス325km400付近)
