名 称 所 在	用 途 (令別表)	発 生 日 時 等	構 造 ・ 階 層 面 積	焼 損 程 度 (焼 損 面 積) 延 面 積	死 傷 者
かねやす百貨店 福岡県小倉市 魚町4丁目	百貨店 (4)	昭和27年11月30日	耐火 % 木造 %	④・半・部・小 4,096 m ² (100%)	死者 0名 傷者 5名 (5)
		出火5時15分ころ 覚知5時57分 覚知別 望楼発見 鎮火8時00分	建 712m ² 延 4,096 m ²

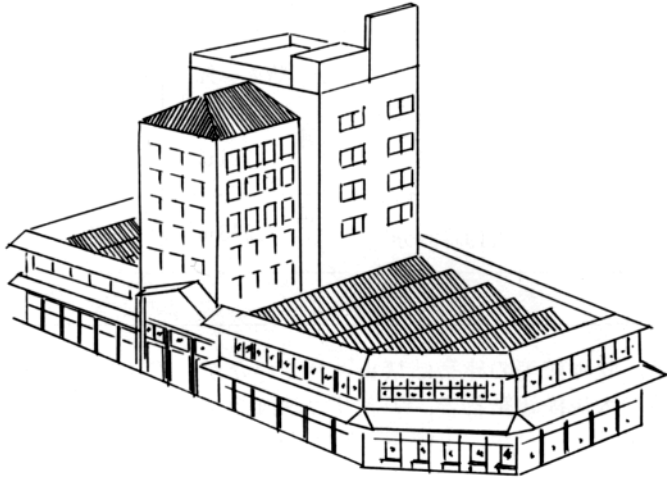
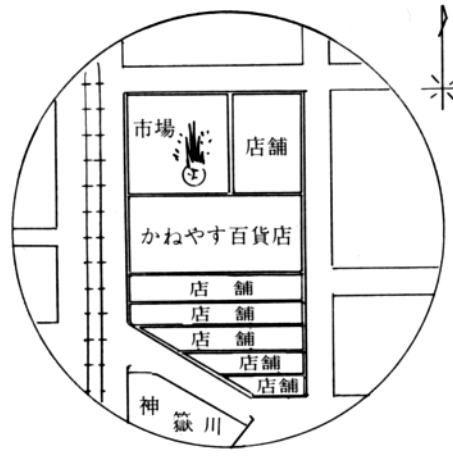
売場	売場	6F
売場	売場	5F
売場	売場	4F
売場	売場	3F
売場	売場	2F
売場	売場	1F _{GL}
	売場	BF

木造 (旧館) 鉄筋コンクリート造 (新館)

※新館と旧館との防火シャッターはない。
又階段等の詳細は不明である。
