名称 所在	用途 (令別表)	発生日時等	構造・階層 面積	焼損程度 (焼損面積 延面積)	死傷者
菊富士ホテル  群馬県利根郡 水上町湯原750	ホテル  (5)イ	昭和41年3月11日	耐火一部木造	全・ <input checked="" type="checkbox"/> ・部・小	死者 30名  傷者 29名 ( )
		出火3時40分ころ 覚知3時58分 覚知別 加入電話 鎮火6時00分	建 3,732 m <sup>2</sup> 延 7,465 m <sup>2</sup>	2,640 m <sup>2</sup> (他に類焼 1,650 m <sup>2</sup> (35%))

I 火災概要							
① 概要	この火災は、警備員がストーブを転倒させて出火したもので、急激な延焼拡大によりたちまちのうちに全館が炎に包まれ、避難誘導のまずさ、さらには消防用設備等が完備されていながら活用されなかったことなどにより、宿泊客30名が死亡するという、火災予防期間最中での大惨事となった。						
② 階別 状況	階	床面積 m <sup>2</sup>	焼損床面積 m <sup>2</sup>	用途(売場)	在館者	死者	避難設備等 消防用設備等
	※類焼建物 ホテルH 木造 $\frac{3}{1}$ 棟、木造 $\frac{3}{1}$ 棟、各全焼(計1,650 m <sup>2</sup> ) 旧館部分						
	木造 $\frac{3}{2}$ 棟全焼 " $\frac{3}{1}$ 棟半焼 " $\frac{3}{1}$ 棟全焼	} 4棟 1,240 m <sup>2</sup>		130	0		
	新館(耐火)部分(スカイライトガーデン)						
	3	405	} 1,400	客室, 浴場	43	16	
	2	405		客室, 浴場	40	14	
①	689	ロビー, フロント (従業員)4					
	B1	239		宴会場			
	小計	1,738	1,400		87		
	合計	7,465	2,640		217	30	
③ 出火場所	(階, 室, 部位, 可燃物状況, 居室・非居室, 在・不在) 新館1階の警備員控室から出火 ○控室は約5.5 m <sup>2</sup> で、両側に畳1帖を敷き、中央の床面はアスタイル貼り、内壁、天井は合板で造られ、室内には不要のダンボール箱や古新聞などが積み重ねられていた。 ○控室内には警備員1名が休憩中であった。					④ 出火原因	宿直警備員が石油ストーブを点火して採暖中、眠ってしまい、うとうとしているうちに石油ストーブを転倒させたため、漏れた油に着火した。

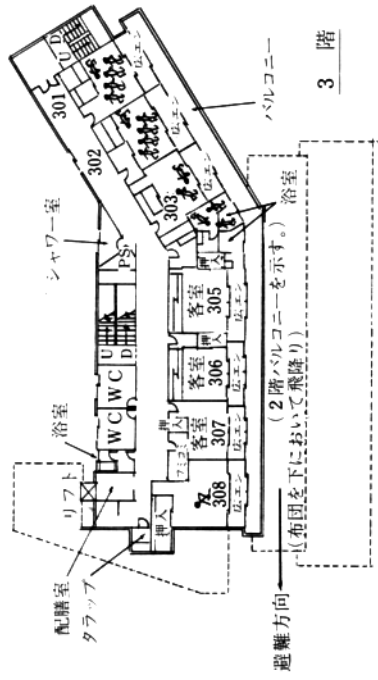
焼死者の状況  
2階 男4名 女10名  
3階 男1名 女15名  
計 30名

2階205号室から208号室の前面窓際に巾5mほどのバルコニーがあり、火災を知ったこれらの人はいち早く飛び出し、バルコニー上から救助を求めた。その後従業員の指示によりホテルHよりの石垣上へ避難したり、布団上に飛び降り、このバルコニーに面した客室の24人は、軽傷2名を除き全員無事避難している。ところが、ステージ側上部の201号室から203号室にいた宿泊者達は、前面県道に面して地上3階にあたり、そのうえ1階ロビーのステージ大ガラスを破って噴出した火煙に眩惑された。廊下はすでに火煙が充満して進むことができず、202号室から203号室の10人は何らなすこともなく、全員室内で死亡し、南端の201号室の者（5名）は非常口までたどりついたが、モノロックタイプのキーの開け方を知らなかったため、1人が非常口付近で倒れ、2人は階段方向に向い倒れてしまった。他の2人は室にもどり、1人は室内で倒れ、1人は県道面の窓から助けを求めているうち1階花だんに落ち、重傷を負ったが生命をとりとめた。

2階と同様に、バルコニーに面する305号から307号室の28人は廊下へ避難できず、窓をあけ、自分達の布団を2階バルコニー上に投げ落とし、次々に飛び降りて避難した。この際1人が死亡し、他は大半の人達が重軽傷を負っている。301号室から303号室の15人は前面が地上4階の高さであり、廊下は火煙の充満により逃げ場を失い、303号室の3人が浴室内で死亡した以外は全部自室内で死亡した。しかも室内はほとんど焼損せず、大半が衣類も焼かれず、中には布団の中で寝たままの人もいたという。
