名 称 所 在	用 途 (令別表)	発 生 日 時 等	構造・階層 面 積	焼損程度 (焼損面積) 延 面 積	死 傷 者
宇都宮 十字屋デパート	百貨店 (4)	昭和46年12月26日	耐火 瓦	全・半・④・小	死者
		出火 1時30分ころ 覚知 1時58分 覚知別 怪煙通報 鎮火 3時12分	建 1,445m ²	230m ²	0名
栃木県宇都宮市 江野町3113番地			延 6,803m ²	(3%)	傷者 0名 ()

I 火災概要									
① 概 要	年末商戦たけなわの12月26日夜半、宇都宮十字屋デパート4階の階段室踊り場から出火し、階段に多量に搬入されていた商品に延焼し、防火区画の不備等から売場のほうにも燃え進んだが、設置してあったスプリンクラーが作動し大事にいたらずにすんだ火災である。								
② 階 別 状 況	階	床面積 m ²	焼損床面積 m ²	用途(売場)	在館者	死 者	避難設備等	消防用設備等	
	5	268	} 230	売場、電気室			屋内避難 階段 2箇所	消 内 SP 自 非放送 連 誘 MM	
	④	1,455		売場、事務所					
	3	1,455		売 場					
	2	1,455		"					
	1	1,455		売 場	2				
	B1	715		売 場					
	合計	6,803	230		2	0			
	③ 出 火 場 所	(階、室、部位、可燃物状況、居室・非居室、在・不在) 4階A階段室踊り場から出火 出火前日クリスマスが終り、年始用品に切り替えるため残業が行われており、大量の商品が搬入されていた。階段室シャッター一両側近くには敷物、和服類が置いてあった。							④ 出 火 原 因

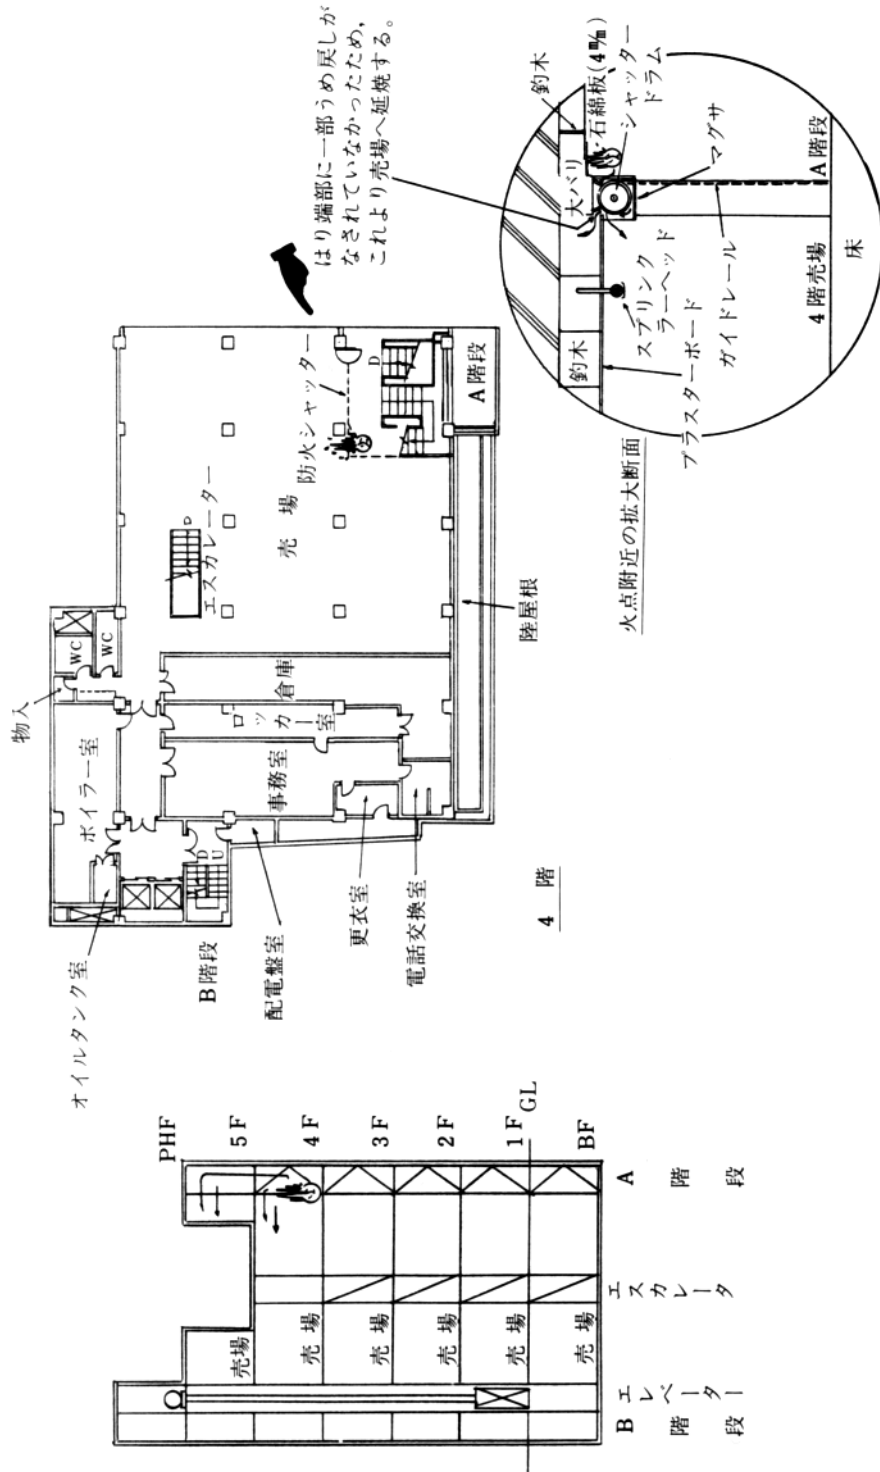
⑤ 火 災 の 延 焼 経 路 等	<div style="display: flex; justify-content: space-around; align-items: center;"> <div style="border: 1px solid black; padding: 5px; text-align: center;">(出火部位) 4階A階段 室踊り場</div> <div style="border: 1px solid black; padding: 5px; text-align: center;">(出火場所の拡大) 可燃性商品</div> <div style="border: 1px solid black; padding: 5px; text-align: center;">(他室への拡大) 1. シャッターに近接して置いてあった商品 2. シャッターボックスの埋め戻しされてい ない部分</div> <div style="border: 1px solid black; padding: 5px; text-align: center;">(上階延焼) 階 段 商 品</div> </div>			
	<p>4階A階段室踊り場から出火した火は、階段室内に置いてあった商品に延焼し拡大するとともに、防火シャッターの両側に陳列してあった商品に着火するとともに、シャッターボックスの埋め戻しされていない部分から4階売場に延焼していった。上階への延焼は、階段内の商品等を介して延焼拡大していったものと思われる。</p>			
<ul style="list-style-type: none"> ○ 延焼拡大した主な理由 <ul style="list-style-type: none"> ○ 防火シャッターの両側に可燃商品が陳列されていた。 ○ シャッターボックス部分に埋め戻ししていない約15cmの隙間が2箇所できていた。 ○ 煙の伝播経路 <ul style="list-style-type: none"> ○ 階段を伝播するとともに、4階売場内にも充満していった。

1. 売場責任者が閉店時、シャッターの異状を認めていながら徹底した処置をとらなかった。(自重降下しなかったため、両手を使って降ろしたところ、約5分くらいしてから「キナくさい」臭気がした) 2. 通報の遅れと、警備員の出火時の処置が不適當であった。(閉店後の防火管理体制は共通して悪く、社員以外の警備員に対しても徹底した防火教育が必要である) 3. 各種防火区画などの周囲1m以内に商品を陳列させないよう強力な指導を行う必要がある。また、縦、横方向で区画されている部分の不燃材料などの充填、埋め戻しを完全に行わせる必要がある。
