## □東日本大震災による三陸沿岸津波火災と 消防団の活動

東京大学大学院 消防防災科学技術寄付講座  
特任教授 山田 常 圭

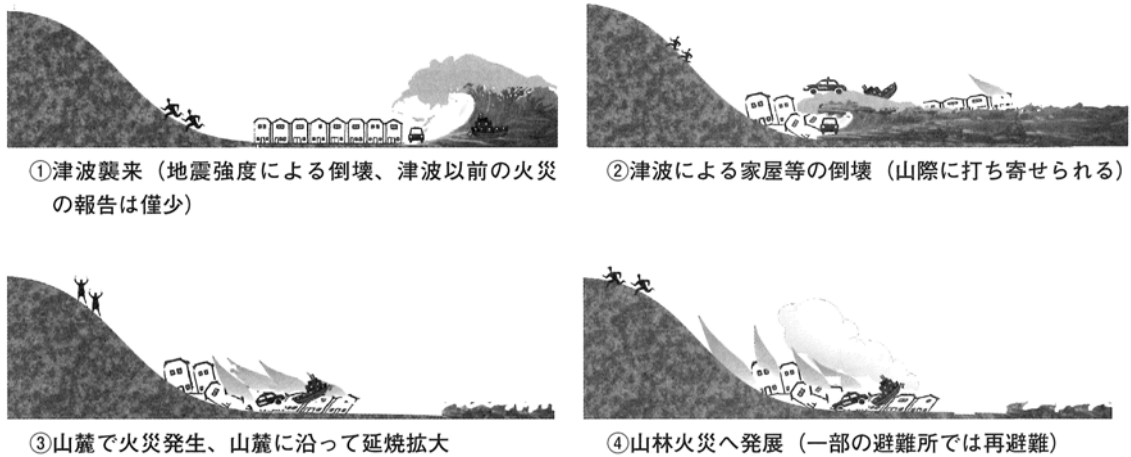
図1 三陸沿岸でみられる津波火災の一般的メカニズム模式図

津波火災は、市街地や集落が津波によって根こそぎなぎ倒された後、瓦礫として堆積した個所に、何らかの原因で着火し、広域に延焼拡大するという経過をたどる。この点では、狭隙な入り江の奥に市街地が広がる三陸沿岸も平地部分が広がる石巻市以南の平野部分も、ほぼ同じである。しかしながら三陸沿岸の火災の特徴としては、火災が浸水域の市街地にとどまらず、山林にまで広く拡大している点が挙げられる。三陸沿岸地域における津波火災の典型的なパターンを図1に模式的に示す。

東日本大震災において発生した火災284件<sup>4)</sup>の内、半数近くが津波に起因する火災である。こうした津波火災の様相は、地域によってかなり異なる。三陸沿岸では、津波によって山際に打ち上げられた倒壊家屋・自動車等多くの可燃物が、漂流してきた火源(家屋・各種燃料等)から着火炎上し、市街地火災から山林火災に拡大した事例が特徴として挙げられる。いずれの地域においても、出火原因としては漏電・短絡、衝突による火花等、多種多様の可能性が複合していると推察されるが、偶発的要素が多く、今後とも原因究明には困難が予想される。まずは、津波が発生したら浸水域において、火災が発生する可能性が高いことを前提とした対策を、今後講じていく必要がある。特に避難ビル等にいったん避難した人々を火災からどう守るかは、新たな課題である。

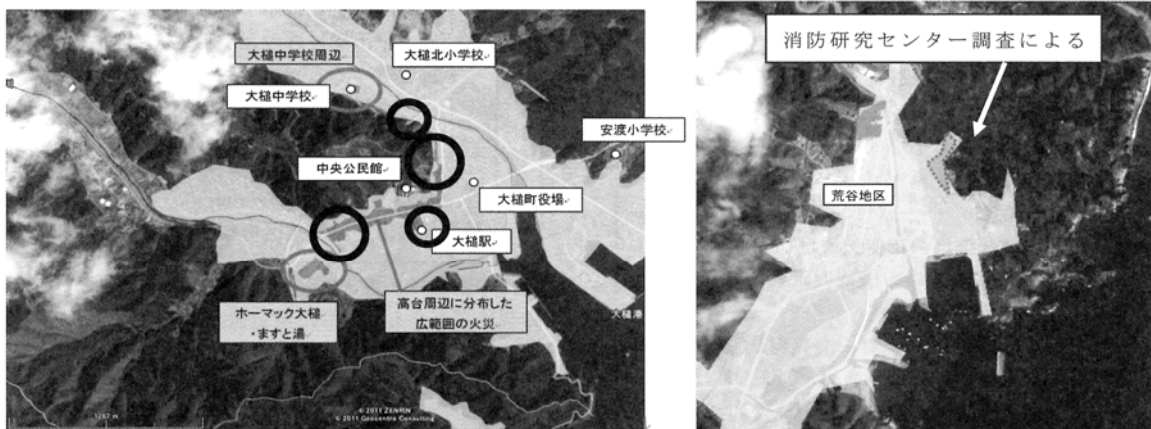
図2 大槌町と宮古市田老町の市街地火災焼失範囲と津波浸水域：浸水域は、白い範囲

図2の延焼地域は、岩手県の大槌町および宮古市田老町の火災現場で筆者らが延焼地域の外縁に沿って歩いて GPS 軌跡を記録および目視観察をもとに焼失範囲を推定したものである。なお浸水地域は国土地理院のデータによる。

(a) 上閉伊郡大槌町

(b) 宮古市田老地区

った。その後 17 時半頃の航空撮影映像<sup>6)</sup>では、山に沿って少なくとも 3 カ所および大槌駅前<sup>1</sup>のカ所(図 2(a)の○印)の独立した市街地火災地域が認められ、山林火災に拡大しつつあった。大槌町での市街地火災は、押し寄せた津波を二分するような山の張り出しの両側に位置し、瓦礫が多く集積しそうな位置で発生している。一方、宮古市田老町でも、スーパー津波堤防を超えて押し寄せた津波は、川沿いに遡上し、狭阻な荒谷地区に破壊された家屋等がうち寄せられ、同様に山沿いに火災が発生している。

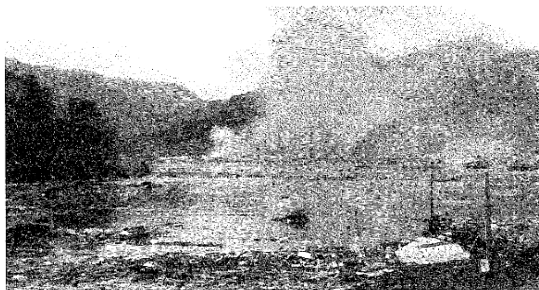
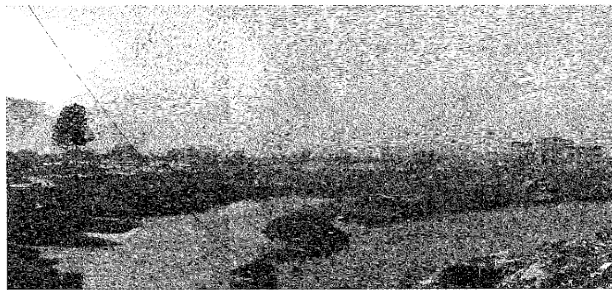
図3 大槌町の市街地津波火災

(a) 津波直後の市街地での火災発生状況

(b) 地震翌日の大槌町の遠景

大槌町消防団橋本氏撮影 (a) 3月11日15時39分 (b) 3月12日14時31分

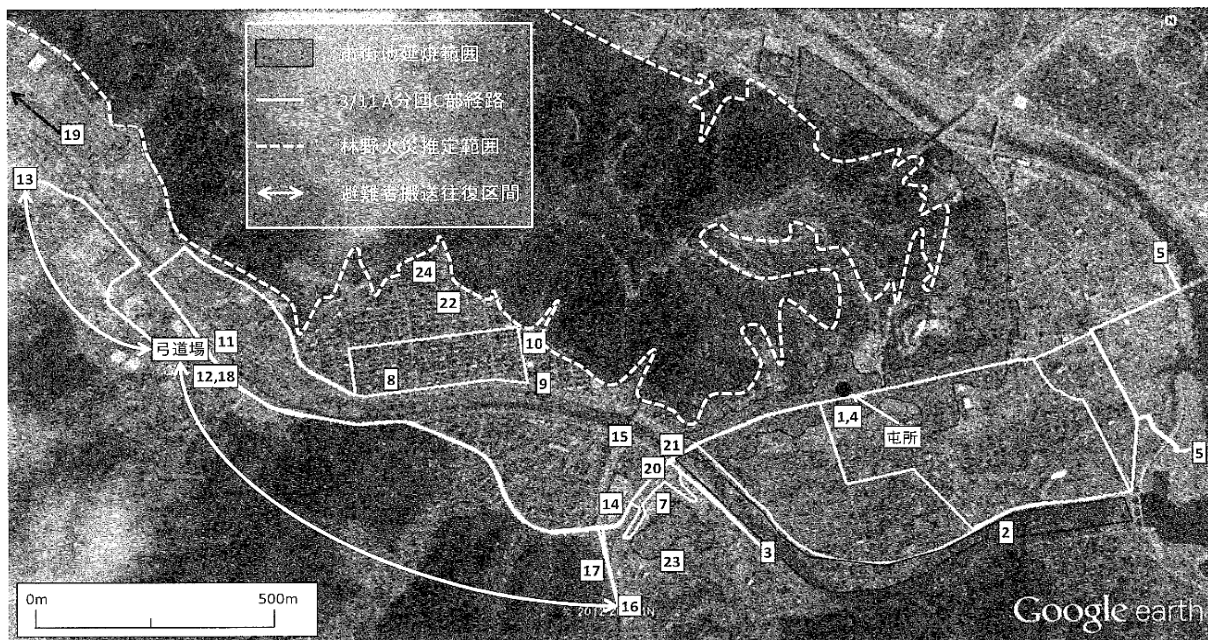
図4 大槌町消防団 A 分団の活動の時間経過

大槌町の消防署は街の東側の浸水域に位置し津波により破壊されたため、この街での消防力は、緊急消防援助隊(大阪市消防局)が到着するまで、消防団に依存することとなった。大槌消防団の A 分団 3 名からのヒアリングをもとに、広範囲かつ多様な消防活動を時間経過で紹介する。図 4 は A 分団の活動事例を示したものである。この分団の屯所は図中の 1,4 にある。

地震発生から9分後、屯所に最低出場可能人数である2名が参集、ポンプ車で水門閉鎖に出場(図4中1)。あらかじめ担当を割り振られた6つの水門を閉鎖し(図4中2)、無線機により団本部へ報告(図4中3)。なお、この時点で団本部は広報車で市街地南西の高台に退避していた。本部機能は維持していたものの、津波で退路をたたれ対岸で孤立状態に陥っていた。同時刻、別の水門の閉鎖を試みていた同分団他部からの要請により応援のため海岸方面へ移動。移動途上で屯所に待機していた団員を1名乗車させ3名で応援に向かった(図4中4)。A分団他部担当の水門2箇所を協力して閉鎖した直後、津波第1波が襲来した(図4中5)。

サイレンと拡声器を使用し、住宅街(図2中6)、ショッピングセンター駐車場(図4中7)、保育園・幼稚園付近等を通り高台へ移動しつつ、住民に対して避難誘導を行った。橋を渡り折り返して住宅地で避難誘導(図4中8)を行っている最中に道路まで津波が迫ってきたため退避を開始(図4中9)。その途上に足の不自由な高齢者と介助者がいたためポンプ車に乗せ退避を再開(図4中10)。その後、高台近くまで来たところで住民にポンプ車を止められ川に流されている人がいるとの情報を得たため、住民と共に救助(図4中11)。救助された人が負傷していたため、近くの避難所(弓道場)へ搬送した(図4中12)。

22時頃、徐々に参集可能な団員数が増えたが、水利が見つけれず瓦礫でポンプ車も走行できないため、火災が拡大するのを荘然と見ているしかなかった。23時頃、火災が更に住宅地に延焼してしまう直前というところで、建設業者に4tトレーラーで重機の運搬を依頼した(図4中19)。

12日0時頃、到着した重機によって瓦礫を撤去し(図4中20)、合流した他分団のポンプ積載車2台と合わせて計3台が河川に水利部署した(図4中21)。最初は泥があり部署が困難であったため、泥を掘って除いて吸水を安定させた。周囲は暗闇であったが、車両の照明装置は水利に全て使用したため視界が悪い中での活動であったが、3月12日午前3時頃、延焼を阻止し消火活動を終了した。

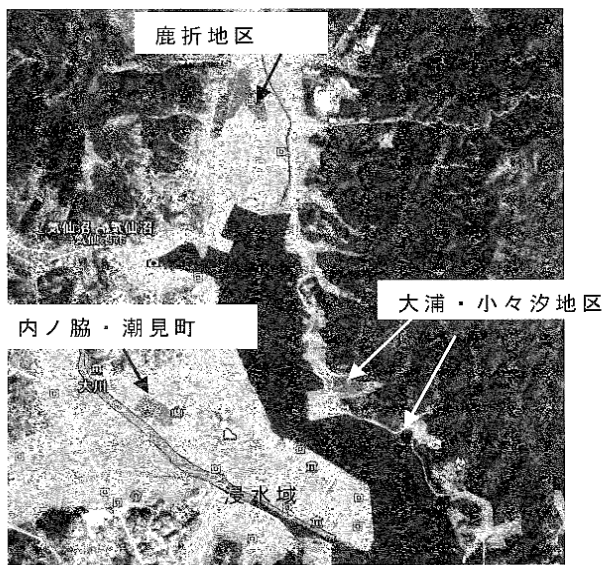
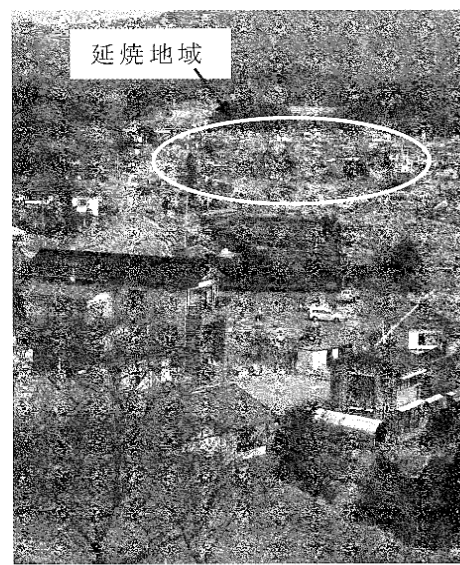
図5 宮城県気仙沼市の火災の状況

気仙沼市の火災は非常に広域にわたり火災発生の様相も多様で、三陸沿岸地域においては特異な火災といつてよい。市の北部の鹿折地区(約 12ha 焼失)では、山田町に次ぐ 2 番目に広域な市街地火災が発生している(図 5(b))。この地域は、東西を山で阻まれており、川沿い遡上してきた津波によって瓦礫の集積がし易かった点では、前述のパタ

(a) 市街地火災焼失範囲と津波浸水域

(b) 大規模火災が発生した鹿折地区

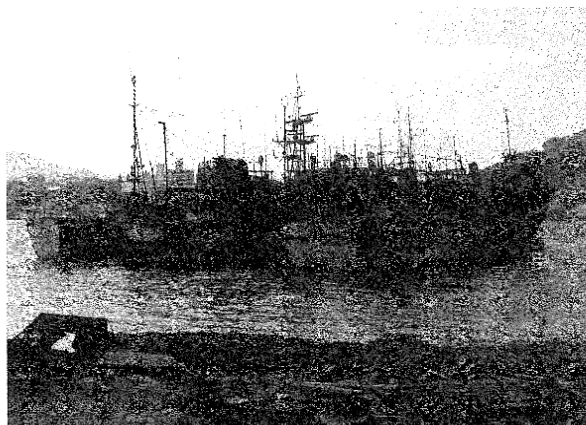
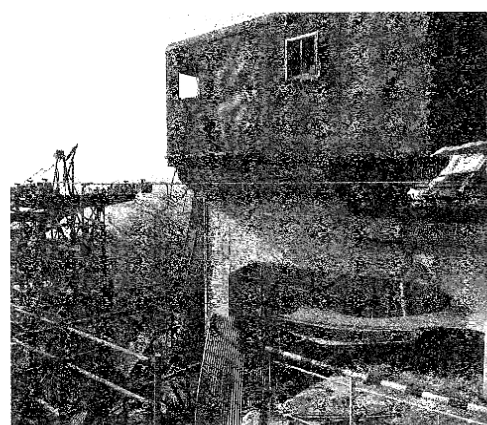
図6 気仙沼湾、東岸の火災発生状況

気仙沼市での火災が他の地域と大きく異なるのは、浮遊した瓦礫と流出燃料があいまって、気仙沼湾に多くの火源が漂流し、これが気仙沼の南部の港湾地区において、倉庫等広域にわたって散在する建物への火災を引き起こしたと考えられる点である。また、気仙沼湾内の船舶火災(図 6(a))、大浦・小々汐地区を初めとする東岸部において、広域にわたって集落火災や山林火災を引き起こした。

(a) 大浦湾内に繋留された焼損漁船

(b) 大島山頂で焼失したリフト乗り場

特に、気仙沼湾南東に位置する大島では、海岸から島の最高峰の亀山頂上(235m)に至る山林火災が発生し、山頂のリフト設備を焼失した他(図6(b))、避難所の人々を不安に陥れた。その他、大島の東の唐桑半島の漁港に燃えた船や養殖いかだが漂流し、湾の一部の施設を焼失する等、広範囲にわたって火災被害が発生した。

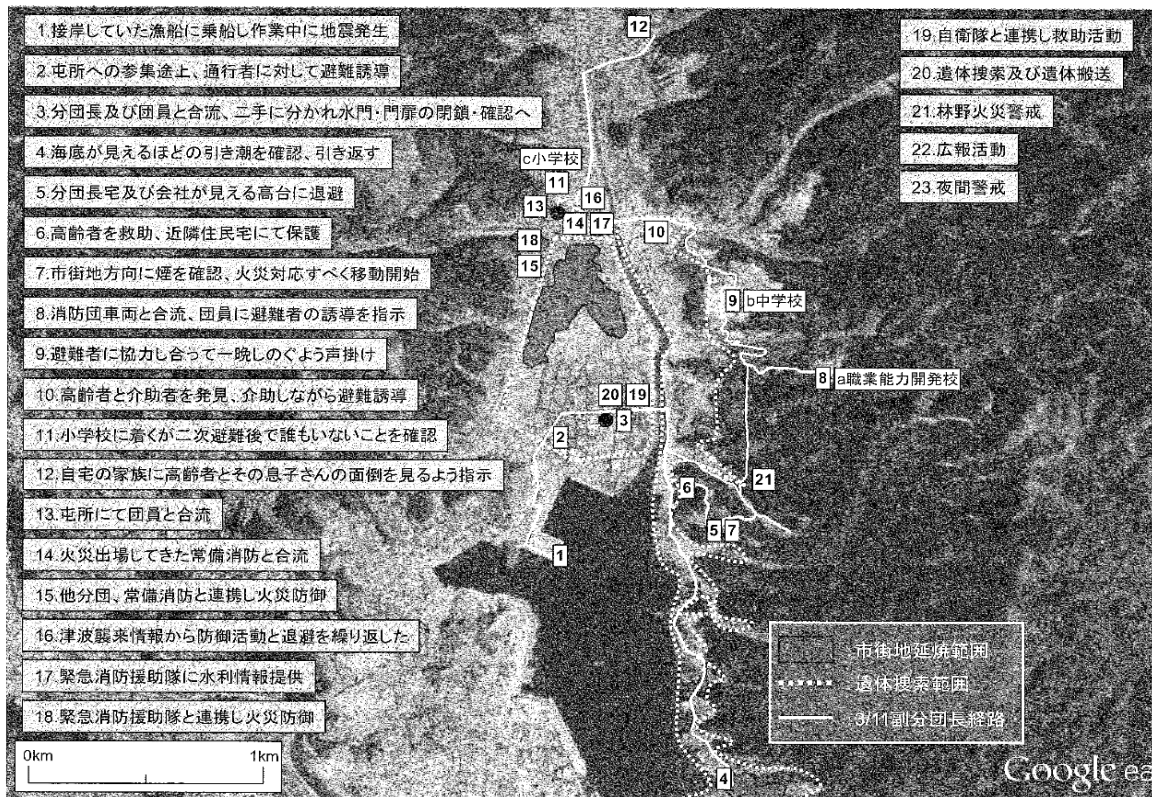
図7 気仙沼市鹿折地区消防団B分団の活動の時間経過

B分団は、山田町に次いで大きな焼失範囲である鹿折地区を管轄に持つ。この分団の屯所は、図7中3に位置している。図7には、ヒアリングをした副分団長の活動を中心に、同分団の活動概要を示す。なおこの分団では、団員1名が参集途上に津波に巻き込まれ殉職している。

小学校付近の屯所に行くと、B分団員が数名待機していた(図7中13)。ちょうどその時、常備消防が火災状況の確認で出場して来たので呼び止め、今後の活動について話し合った(図7中14)。常備消防の無線を活用し常備消防及び同市の分団3隊に応援要請。B分団は小学校のプールを水利として使用、小型ポンプ2台を活用して約300mホースを延長し火災北側の防御にあたった。また、応

援出場して来た分団及び常備消防と連携し、火災現場北西に位置するトンネル出口にある山水受水槽から、ポンプ車2台、小型ポンプ4台を活用して約1kmホースを延長し、火災北西に位置する線路をラインとして防御にあたった(図7中15)。火災防御中に津波情報が何回も入り、安全な位置まで退避した。退避中にLPガスボンベの爆発が起こりきのご雲のような炎が上がり隣家へ延焼していった。その後も消火、退避、延焼の繰り返しであった(図7中16)。活動中、B分団のホースは使い切ってしまったがそれでも足りず、団員に指示して遠方の無事な屯所まで借用に向かわせた。翌日午前中に緊急消防援助隊が到着したため、水利の情報を提供する(図7中17)とともに連携して火災防御及び残火処理を行った(図7中18)。この活動は3月12日16時頃まで続いた。
