□東日本大震災に伴う火災の調査から得られる教訓

元・京都大学防災研究所 田中 喙 義

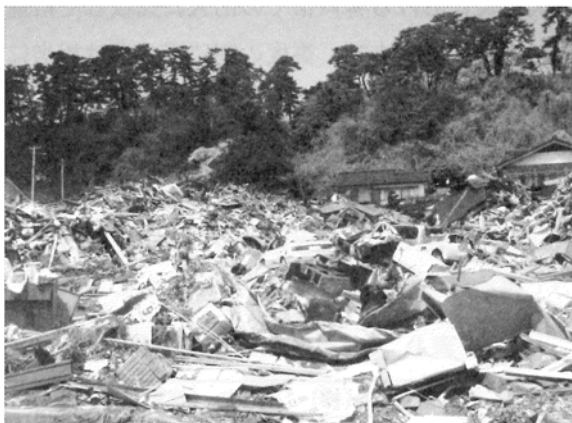
図1 石巻地区火災現場近くの瓦礫の海

大規模な火災の発生した地域を調査して印象的なことの1つは、津波が破壊した家屋の瓦礫や車などが、市街地を覆う可燃物の堆積層を作っていることである。津波が引いた後に残る可燃物の分布は、建物敷地、道路、空き地を区別しないので、通常化市街地火災で延焼防止帯として期待される空間は消滅する。図1は石巻市門脇地区の火災現場近くにおける津波後の瓦礫の堆積状況であるが、可燃物量が半端な量ではないことが了解される。

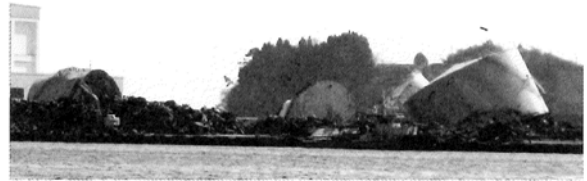
図2 南気仙沼地区のオイルタンク

図2は気仙沼湾西岸の地区で、各所に壊れた石油タンクが転がっているのが目を引く。この地区の湾口側先端には23の石油タンクが存在した。気仙沼湾の石油火災は、着火の原因は明らかではないが、これらのタンクが津波で破壊され、漏出した石油が燃えたものと考えられる。

気仙沼市では、気仙沼湾に沿う、鹿折地区(湾奥)、南気仙沼地区(西岸)、大浦地区(東岸)および大島地区の4箇所で大規模な火災が発生している。これらの地区の火災については、焼失地域はそれぞれ独立しているものの、原因は共通している。震災の日の夕方に気仙沼市街から撮られたテレビや

WEBの画像には、湾上を火のついた石油が漂流してくる様子が撮られている。この油火災が最終的に湾の奥に流れ着き、津波で浸水した市街地に入り込むことで、大規模な市街地火災をもたらした。この油火災のため、湾内にあった多くの船舶もまた焼損してしまった。

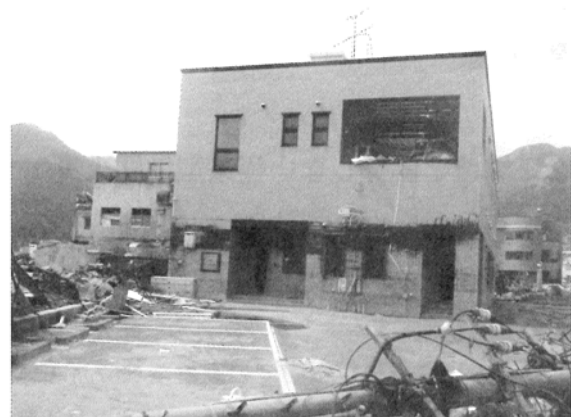
図3 石油の付着痕が見られる大船渡の建物

石油タンクの破損により大量の石油が流出したのは気仙沼のみではない。山田町でも壊れたタンクは転がっており、大船渡でも石油が付着した建物は数多く見られた。図3は大船渡における建物の例で1階外壁部分に黒く石油の付着痕が残っているのが見られる。大船渡でも、もし漂流する石油に着火していれば、大規模火災が発生したかも知れない。

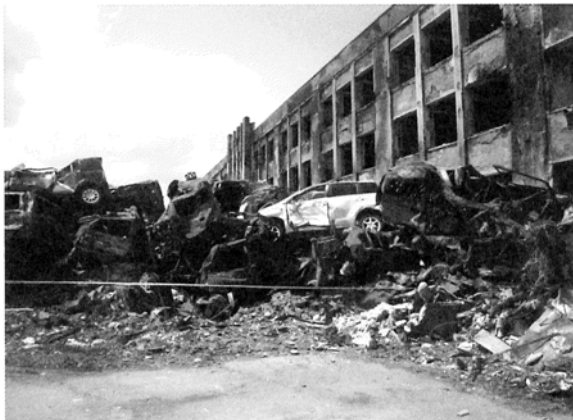
図4 延焼した小学校と自家用車の残骸

また、石巻市門脇地区の火災では車両が出火源となった。この地区では、津波警報により住民が避難場所に指定されていた小学校に避難しており、校庭には住民が乗ってきた乗用車が多数駐車されていた。そこに津波が押し寄せてきたため、車が激しく打つかり合い、出火したと言われる。その火は避難場所である小学校に延焼し、拡大して焼損してしまった。図4は延焼した小学校と、焼損した多数の自家用車の残骸である。

この例だけでなく、車両が燃えたと言う目撃者は多くあるようであり、また火災現場の残骸の中には焼損した車両が非常に多く見られる。塩水に浸った車両の電気系統に何らか着火しやすいメカニズムがあるのかも知れない。実際的な対策に繋がるか否かは分からないが、そのメカニズムの解明は必要なのではなかろうか。

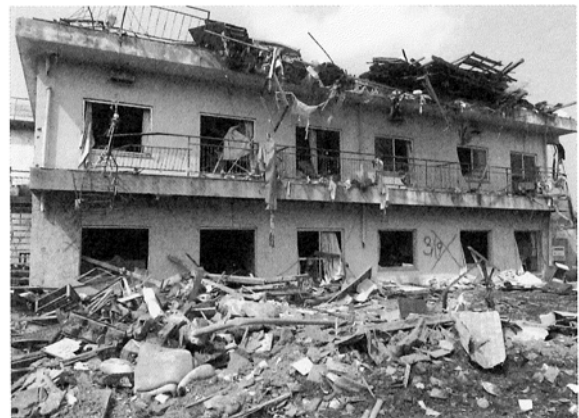
図5 津波が建物に残した瓦礫

このような事実は、現在津波に対する避難手段として検討され、既に建設例がある津波避難ビルにおいても、津波に対してのみでなく、火災危険に対する考慮が必須であることを示している。実際、大量の可燃物の集積は各所で見られるばかりでなく、津波はこのような可燃物をご丁寧にも建物の中に押し込んで去ることも少なくない。しかも油つきの場合もある。

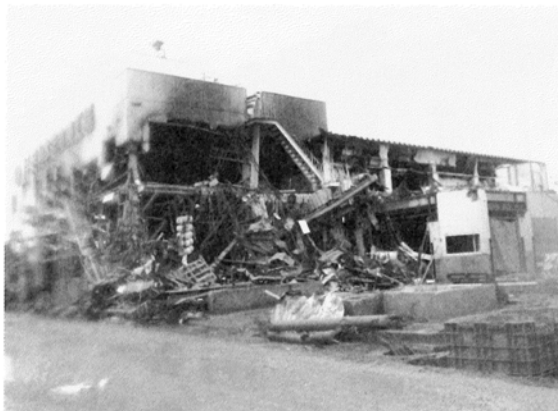
図6 南気仙沼地区の被災冷凍工場

しかし、水産業を始めとする業務施設の多くはRC造、または鉄骨造であり、外壁や内装は酷い被害を免れ得なかったとはいえ、構造本体自体は津波に耐えたものも相当数あった様に思われる。

確かに、施設内の設備や周囲の瓦礫の処理は大変困難な問題であるが、火災被害を受けなければ、再建は遥かに容易だったのではなかろうか?その意味では、今回の津波火災は三陸の産業復興にとって大きな痛手だった可能性がある。

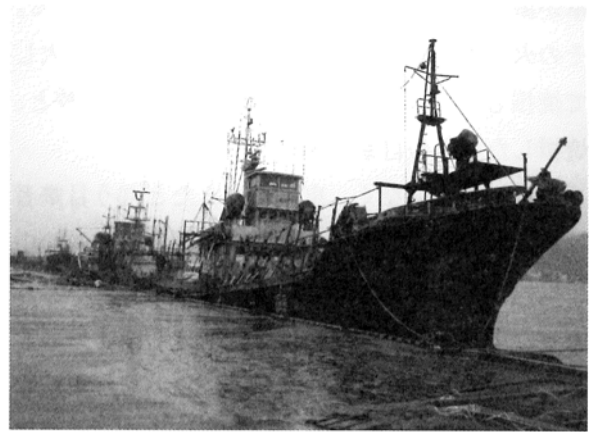
図7 気仙沼船舶の火災被害

三陸地方の主要産業である水産業への痛手の点では、船舶の喪失や造船業にも深刻であったと思われる。この津波で失われた船舶は18,000隻とも言われるが、その大半は津波にさらわれて漂流したものであり、被災地の各所に陸上に上がって放置されたままになっている船舶が見られる。しかし、気仙沼では火災によっても多数の船舶が被害を受けた。図7はその一部であるが、火災さなければ全く健全であったように見える。
