□東日本大震災における津波火災への 対応行動と 2 次避難

神戸大学都市安全研究センター教授 北 後 明 彦

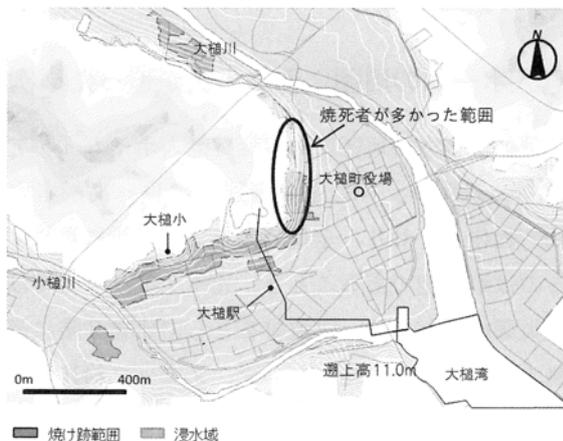
図1 大槌町の津波火災による焼死者が多かった範囲

このような状況の中で、たまたま住宅が津波で流され、漂着した先で電線につかまってしっかりした住宅に乗り移ったりし、最終的には周辺にいる消防団員に助け出される等、努力や偶然によって生還した場合もあるが、岩手県大槌町の津波火災では、浸水高さが低かった範囲(図1参照)で、2階に避難していた人々の焼死体が多く発見されている³⁾。

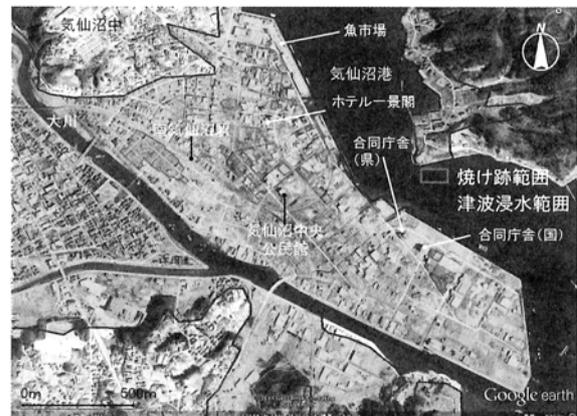
図2 気仙沼市港湾地区における津波避難ビル

宮城県気仙沼市の港湾地区では、周辺に高台がなく、津波避難ビルが指定されており、図2に示されるように気仙沼中央公民館、合同庁舎(国、県)、魚市場、ホテル等に津波に備えて多くの地域の人々が避難して来ている。津波が襲来した際、この地区の先端にあった石油タンク群が津波によって破壊され、気仙沼湾内に石油類が流出し、海面上の瓦礫などとともに出火して海面上が広く炎上し、燃焼しながら漂流する瓦礫などが津波避難ビルの近くまで迫った。

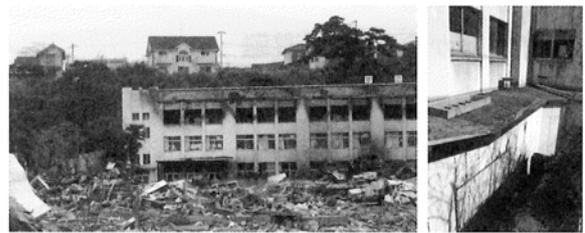
図3 津波避難ビルに延焼し裏山に再避難した事例
(石巻市立門脇小学校、左：筆者撮影、右⁴⁾)

石巻市の門脇小学校では、車で避難してきた人々がとめた百台近くの自動車は、物のかたまりの津波(流された家屋や瓦礫を含む)に押し流され校舎と物のかたまりに挟まれ、RC造の壁近くで押しつぶされた何台もの自動車からガソリンが漏れ、数カ所から火災が発生し次第に炎上する車の台数が増えた。自動車から校舎の内部に延焼し、3階は全面的に焼損した。校舎内に避難して閉じ込められた約 50 人の人々は、校舎内に火がまわって煙が出る中、助け合って裏山に板で橋を渡してかろうじて緊急避難している。狭い経路を列になって出て行ったので、出て行った人が裏山を上がっていかないと次の人が外に出ることができない状況であり、若い人が高齢者をおんぶして裏山を連れ上がっている⁴⁾。

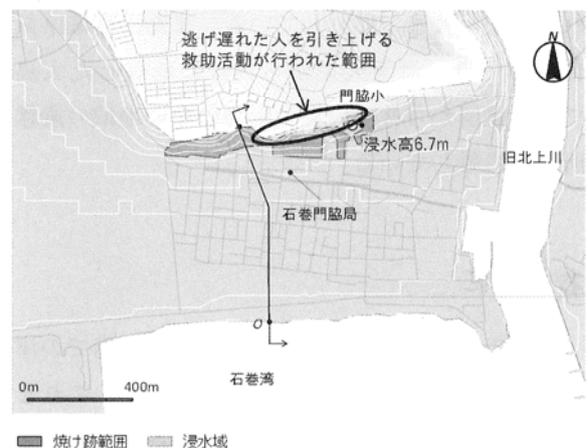
図4 逃げ遅れた人を引き上げる救助活動範囲
(石巻市門脇地区)

消防団員を中心に多くの場所で延焼阻止活動が行われているが、瓦礫等で足場が悪く限定的な活動とならざるを得ない場合が多かった。上記の門脇小学校の近くでは、裏山(日和山)の上側にある住宅地への延焼阻止活動が行われている。また、延焼が迫る中で崖下の住宅で取り残されていた人々を引き上げる救助活動も行われている⁴⁾。救助したばかりの住宅が延焼していく状況もあった。
