## □平成 23 年台風 12 号による災害の概要と 消防機関の対応

消防研究センター 技術研究部  
主任研究官 新井場 公 徳

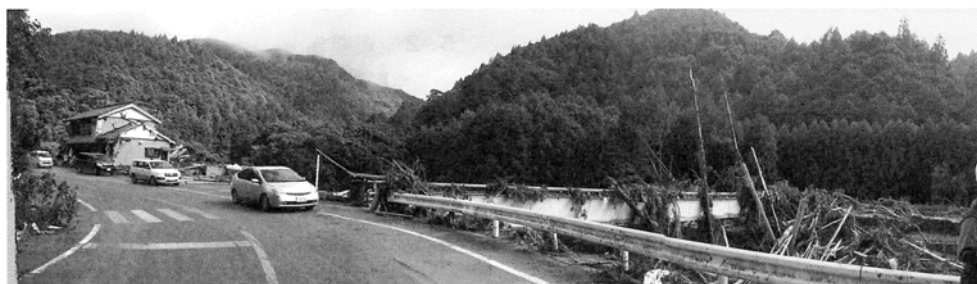
図3 新宮市相賀の家屋流出(手前から2台目の車両の脇に家屋があった)(2012年9月12日撮影)

熊野川水系では大規模な洪水となり、新宮市熊野川行政局のある日足地区で5名の死者を生じるなどの被害を生じた。また、同行政局は3階近くまで浸水して4日0:30の防災行政無線による放送を最後に機能を失い、職員は裏山に待避を余儀なくされた。田辺市消防本部本宮消防署は、過去の洪水高さよりもかさ上げしてあったものの1階が浸水し、一時避難を余儀なくされた。熊野川支流の高田川沿いの新宮市相賀地区では、川そばに立っていた家屋が流された(図3)。家屋にいた2名のうち1名は、約2km下流の熊野川との合流点にある橋に引っかかり自力で脱出したが、1名は行方不明となっている。この地区では他にも2名が死亡した。

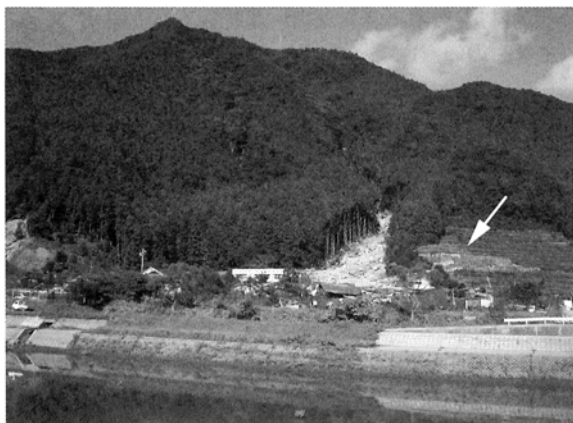
図5 三重県紀宝町下地の土石流

三重県紀宝町下地では、住民自らが危険性を判断して避難した事例がある(6)。小学校の裏山で土石流が発生し、小学校の一部と民家を埋没した(図5)。埋没した家屋の住民(男性)によれば、土石流の直前、虫が逃げ出し石も転がってきたので、この谷は危険だと思い、隣の住宅の女性とともに尾根上の宅地(図5 矢印)に避難し、難を逃れたとのことであった。土石流発生前の10分ほど前のことで
