□平成 23 年 9 月 4 日に発生した台風第 12 号に係る 紀伊半島大水害の記録

和歌山県那智勝浦町総務課防災係

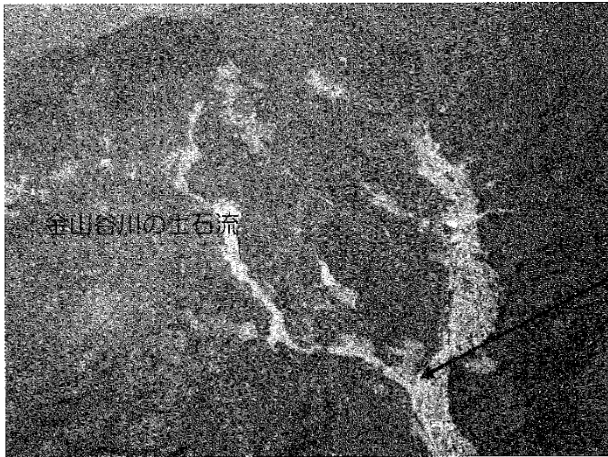
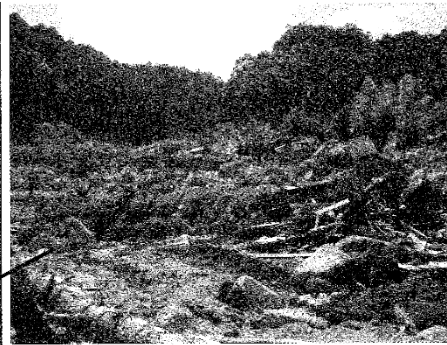
中でも金山谷川で発生した土石流が最も大規模なものです。

午前3時ごろから、約4kmを土石流が一気に下りました。

那智川との合流点は、原形が全く分からない状態でした。

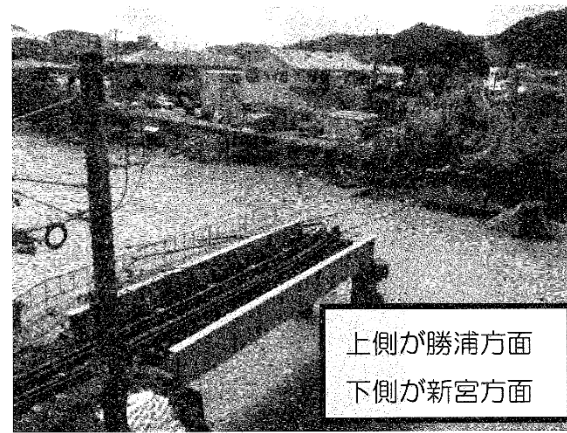
○ 落橋したJR紀勢線 那智川橋梁

9月4日の深夜に落橋して新宮・勝浦間が不通になりました。

JR西日本（株）の懸命な復旧作業のおかげで、12月3日に復旧しました。
