□東北地方太平洋沖地震による液状化被害の特徴

関東学院大学工学部 教授 若松 加寿江

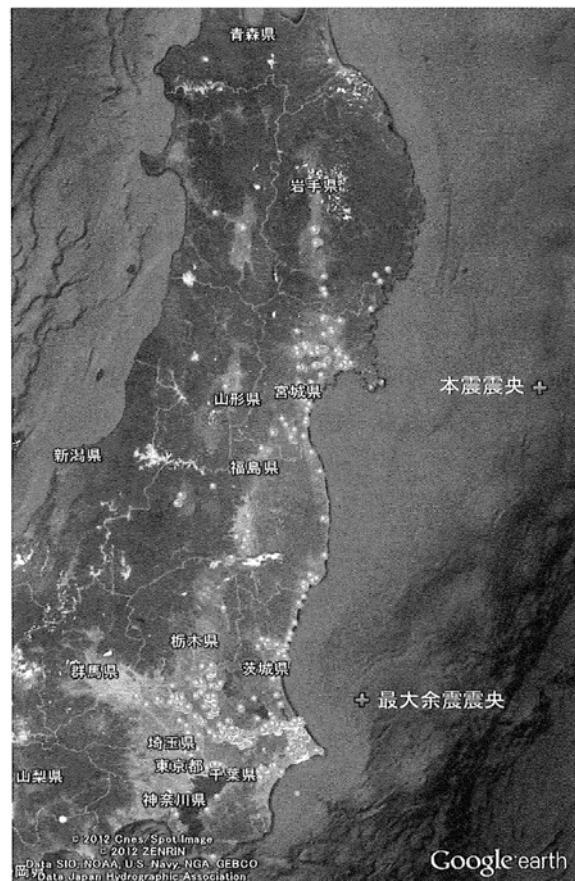
図1 東北地方太平洋沖地震による液状化発生地点(国土交通省関東地方整備局(2011)及び若松(2012)による)

図1に、2011年東北地方太平洋沖地震により液状化が起きたことが確認された地点を示す。液状化が発生した地域は、青森県から神奈川県まで南北約650kmの範囲(東北地方の6県および関東地方の1都6県の合計160の市区町村)に及んでいる¹⁾。

液状化は、大河川の沖積作用による低地や埋立地の面積が大きい関東平野では、沿岸部のみならず内陸部まで極めて多数発生している。これに対して、海岸近くまで山地・丘陵が迫っている東北地方では少ない。沿岸部に津波が襲来し液状化の痕跡が消失してしまったこともあるが、両地域の地形的特徴の違いが大きく影響したと考えられる。

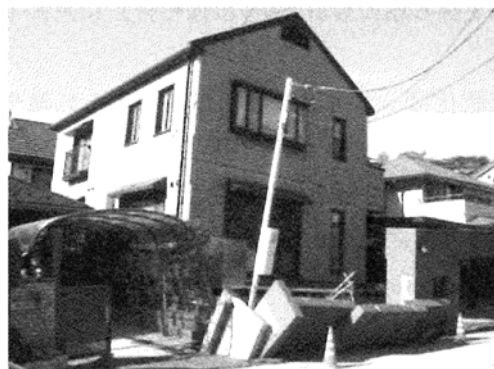
写真 1 浦安市における住宅被害³⁾

面積 30.94k m²のうち、約 85%は東京湾岸の干潟や海を 1965～1980 年の間に造成された埋立地である。今回の地震により、地盤改良を行っていなかった埋立地のほぼ全域で液状化現象が発生した。戸建住宅など直接基礎の小規模建築物は、液状化で不同沈下を起こし、約 3,700 棟の建築物が半壊以上(1/100 以上の傾斜)の被害認定を受けた(写真 1)。

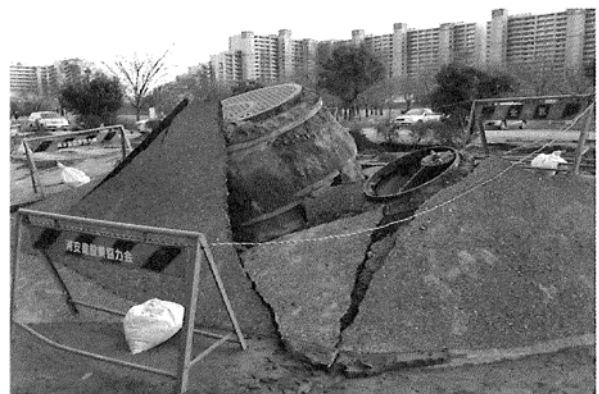
写真2 耐震性貯水槽の浮き上がり

管路の損傷やマンホールの浮き上がりの他、噴砂で排水溝が詰まった、地盤沈下や下水管の浮き上がりによって下水の勾配が逆になり、下水に排水できなくなったなどの被害が関東地方の各地で起きた。写真2は、浦安市の耐震性貯水槽の被害状況を示している。貯水槽のマンホールは約1m浮き上がり、災害用に備蓄された100㎡(1万人の3日間相当)の飲料水は供給できなかった⁴⁾。

(浦安市高洲、小松美加氏提供)

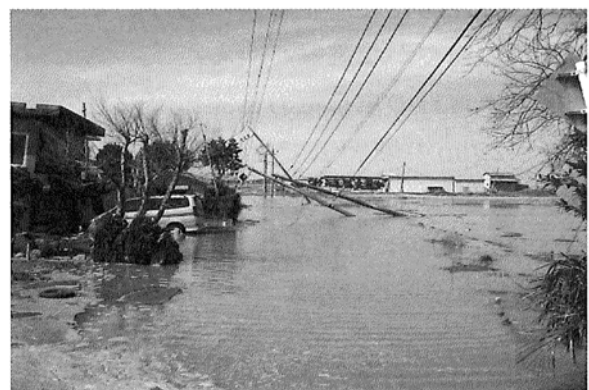
写真3 利根川沿岸の旧沼地の被害、左端の

利根川やその支流の小貝川・鬼怒川の旧河道で甚大な液状化被害が発生した。これらの旧河道は、1900年代初頭に始まった河川改修工事によって蛇行した流路を直線化し、元の流路を締め切ったことによってできた沼地で、その後、1960年前後に埋め立てられた。旧河道・旧沼地では、液状化による地下水の湧出で昔の沼地が復元されたように湛水し、1mにも及ぶ住宅の沈下も見られた(写真3)。

住宅は約1m沈下(稲敷市役所提供)
