□平成23年台風12号被害への対応と教訓

奈良県五條市危機管理課長 山本修二

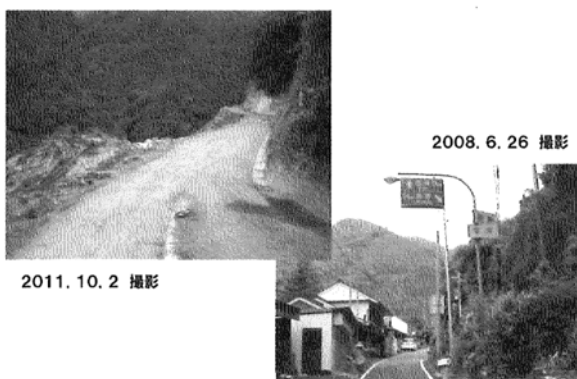
写真2 宇井地区の被災前後

道閉塞」をおこし、死者7名、安否未確認行方不明者4名、住家全壊17棟に及ぶ被害が発生した(表2。写真1・2)。

大雨によるダム放流による河川の増水で危険な地域への避難指示等を防災行政無線及び広報活動により発令していたが、深層崩壊ともいべき山腹崩壊により、対岸の高台にある集落に押し寄せることは想定されていなかった。

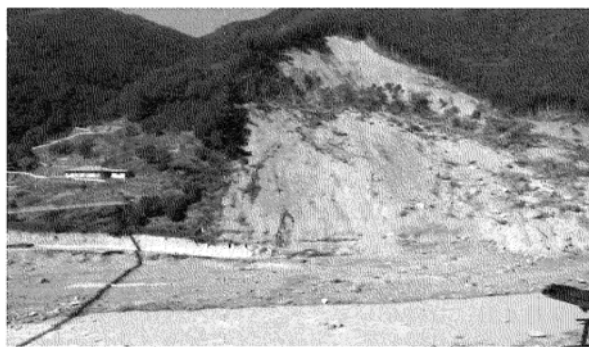
写真3 深層崩壊ともいうべき山腹崩壊

五條市大塔町では、「深層崩壊」ともいわれる

大規模な斜面崩壊が多数した(表 1)。

深層崩壊ともいうべき山腹崩壊(写真3)は、消防団格納庫や消防自動車(写真4)までも流した。

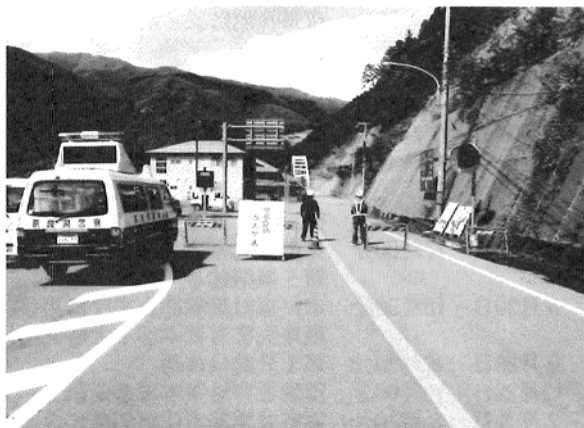
写真5 警戒区域の設定

赤谷地区において土砂ダムの形成が確認されたため、9月6日には国土交通省により土砂災害防止法に基づく緊急調査が実施され、平成23年9月8日付けで土砂災害緊急情報第1号が通知、さらに9月16日には土砂災害緊急情報第5号が通知され、災害対策基本法第63条により大塔町赤谷地区、清水地区、宇井地区(対象世帯49世帯93

人)に警戒区域の設定(写真5)が9月27日まで(赤谷地区は2月8日まで)行われた。

土砂ダムによる河道閉塞による湛水を発生源とする土石流等による被害が発生される想定区域において、警戒区域設定において同法第116条が罰則付きでもあることから完全に無人化について効

果を上げたと言える。

しかし、警戒区域設定は下流域への搜索活動に支障も出る状況もあり、今後同法第 63 条の運用については、未知の課題を投げかけたと思慮している。
