□平成24年7月九州北部豪雨による河川災害の概要

九州大学大学院工学研究院

准教授 矢野 真一郎

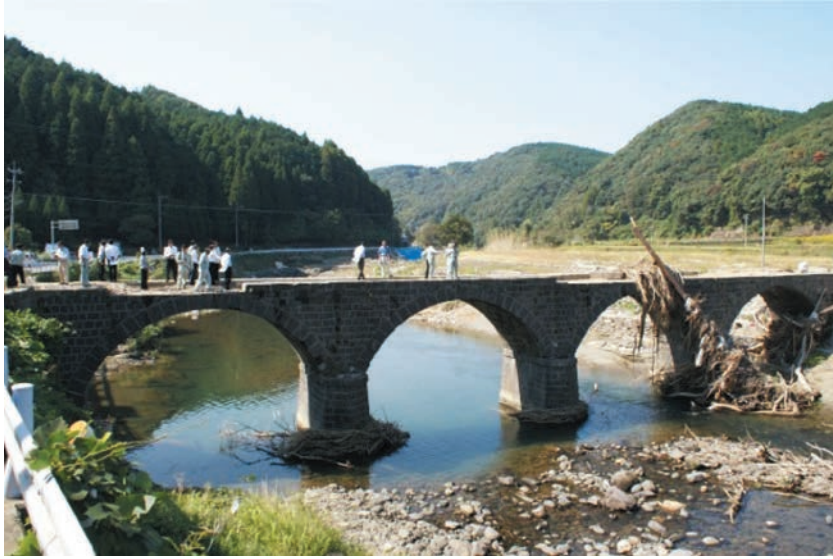
写真2 石橋の被災状況（星野川宮ヶ原橋（4連眼鏡橋）。平成24年10月16日撮影）

山林の崩壊や河畔林に囲まれた河岸の侵食に伴い発生した多量の流木が、橋梁に集積することにより流下能力を低下させ、氾濫を助長した箇所が多数の河川で見られた。また、山国川や矢部川上流の支川星野川（写真2）などでは多数の石橋が架かっているが、アーチ状になった橋脚部の構造上の問題で水位が上がるにつれ幅が狭くなり、水面付近を浮遊して流れる流木が引っかかり易くなるために橋桁や取付部が破損する事例が多く見られた。文化財でもあるこれらの石橋について治水安全度を保ちつつも維持していく方法は、昭和57年の長崎大水害の際に問題となった長崎市内中島川の眼鏡橋のような幅広い議論により検討されることが求められる。
