□浸水を背景とするアルミ工場の爆発・火災 による周辺地域の被害と避難状況

神戸大学都市安全研究センター 教授 北後明彦

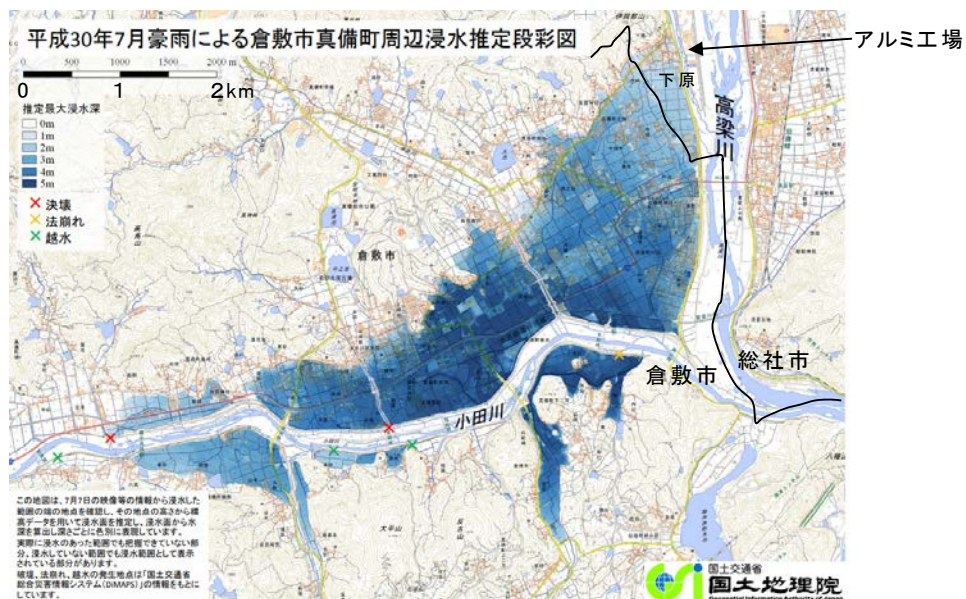
図1 事故発災地点周辺の浸水状況とアルミ工場の位置

(「平成30年7月豪雨に関する情報 浸水推定段彩図」(国土地理院)
<http://www.gsi.go.jp/common/000203261.pdf> にアルミ工場の位置を示す。)

西日本豪雨時、浸水したあと爆発・火災となった総社市アルミ工場は高梁川の西岸の倉敷市に近い位置にある（図1参照）。このアルミ工場は、アルミニウム地金を生産するため、24時間体制で

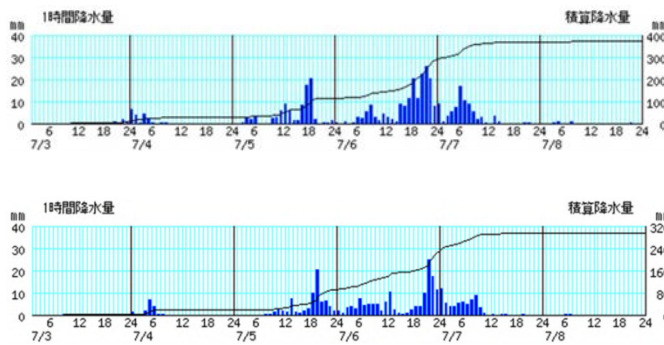
図2 アルミ工場での爆発が発生する前後の降水量と気温、風向・風速

(1時間降水量) <https://www.jma-net.go.jp/okayama/topix/20180710.pdf> より

倉敷 2018年7月6日(10分ごとの値)

時分	降水量 (mm)	気温 (°C)	風向・風速(m/s)			
			平均	風向	最大瞬間	風向
23:30	1.5	21.3	1.6	東	3.4	東
23:40	2.0	21.2	0.9	東南東	2.4	東
23:50	1.5	21.3	0.9	北東	3.0	北東
24:00	1.5	21.3	0.4	東	1.7	東

アルミ工場において爆発が発生した7月6日の午後11時35分頃の風速は、平均1.6m/sであり、爆発による飛散への風による影響は大きくないと考えられる。

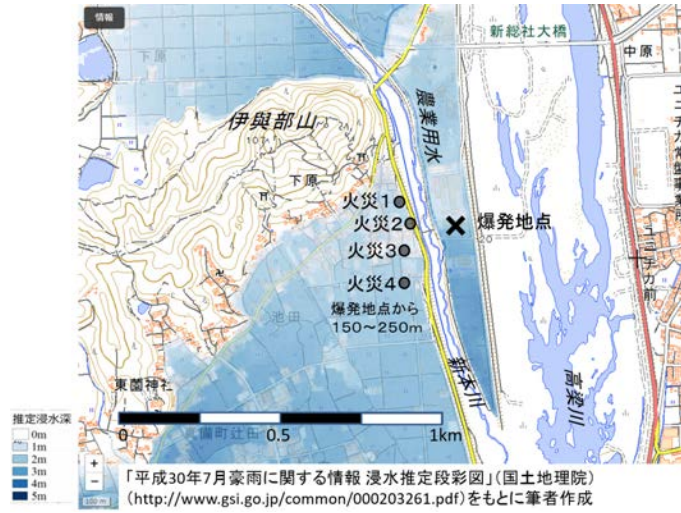
図3 高温のアルミニウム溶融片が飛来して引き起こされた同時多発火災の出火点の位置 (●)

アルミ工場における爆発により、熔融した高温のアルミニウムが飛散し、家屋などに衝突した場合は、屋根面、壁面等を破壊するとともに、火災を引き起こした。火災の痕跡を明確に残している4件の位置を図3に示す。このほか多数の火災が発生しているが、2018年12月17日現在、調査中であり、詳しい件数は今後明らかとなる予定である（総社市消防本部への聞き取りによる¹⁾）。

注：火災1～4の位置は、図3参照

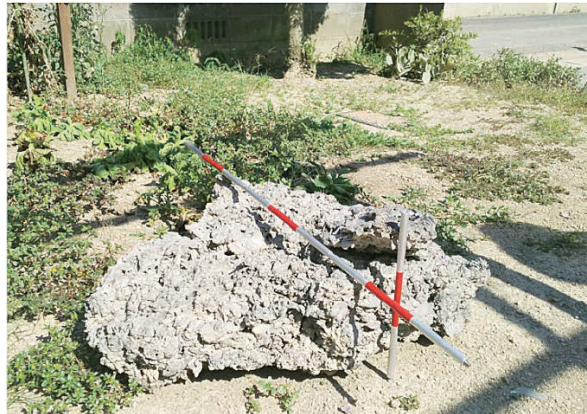
写真1 図3の火災4の位置にアルミ工場から飛来したアルミニウム溶融片 (80cm × 50cm × 15cm、2018年8月7日筆者撮影)

概要	火災、焼け跡の状況
火災1	<p>アルミ工場から190m 車庫の屋根から高温のアルミニウム溶融片が突入し、乗用車、農業機械等が焼損した。</p>	<p>「アルミの塊が飛んできて屋根に穴をあけた」 (下原地区地域住民から、2018年7月23日聴取)</p>   <p>Ksb5ch 2018.7.19公開 2018.8.7 筆者撮影</p>
火災2	<p>アルミ工場から150m 「爆発から5分ほどで隣家の空家から火の手が上がった」(下原地区地域住民) 日経アーキテクチャ, No.1125, p.15)</p> <p>2018.7.23筆者撮影</p>	 
火災3	<p>アルミ工場から180m 敷地の奥にある倉庫から出火 (調査時、倉庫は除去済、右の写真は隣接棟の焼毀状況を示す。)</p>	  <p>2018.8.7筆者撮影</p>
火災4	<p>アルミ工場から250m 「住宅のガレージのところで飛んできたアルミの塊が燃えていた。」 (下原地区地域住民より2018年8月7日聴取)</p> <p>2018.8.7筆者撮影</p>	  <p>飛来したアルミニウム溶融片(80 cm × 50 cm × 15 cm) 最初に着地した跡(地面にへこみ)</p>

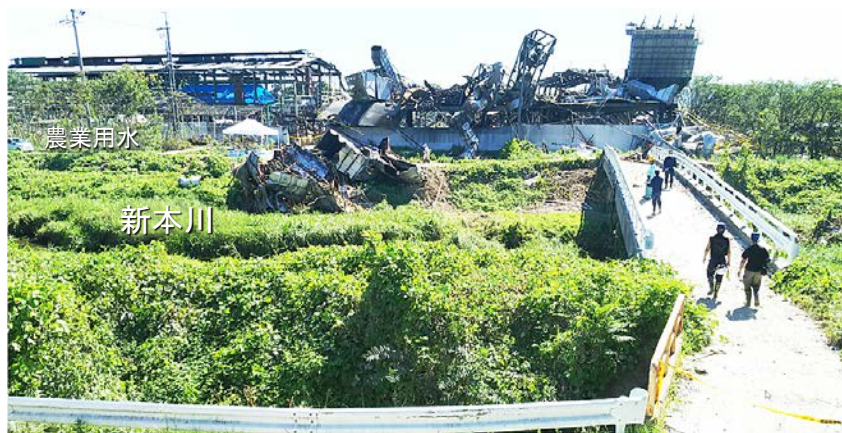
写真2 爆発したアルミ工場 (新本川の西側の堤防上より、2018年7月23日筆者撮影)

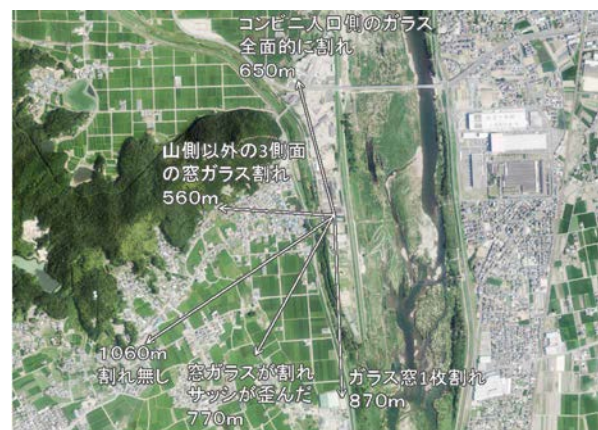
図5 爆風による窓ガラスの被害状況^{2), 3)}

また、爆風により広い範囲の民家の窓ガラスが破損し、少なくとも5人がケガをして救急搬送された(朝日新聞7月7月付)。

図5に示したアルミ工場から650mの位置にあるコンビニ入り口側のガラスが全面的に割れているを目撃した住民は、「今避難中に、家の近くのローソンで非常食買い物中、目の前で大爆発。その瞬間停電。その爆破でローソンの窓吹き飛ばされて、(別の場所では)大火事がおきてる。皆車の中で待機していたから無事だったけど、どれだけの爆風だったかローソンの窓見たら分かる。まじで死ぬかと思った。今も手の震えが止まらない。ローソン買い物した時に店員さんと話したらすぐに店閉めると言って閉めた後だったから誰も

図5の航空写真に示されているように、アルミ工場周辺は人家が比較的少なく、被害状況の調査からみて、今回の場合は、たまたま人的被害が大きくならずにすんでいる。総社市下原地区では大雨への対応を行っていた自主防災組織を通して総社市との連携が取られ、爆発が発生した後ではあったが、二次的な爆発へ備えて住民避難の誘導が行われていた。
