□ 台風21号による大阪湾港湾等の被災状況と教訓

大阪大学大学院工学研究科 教授 青木伸一

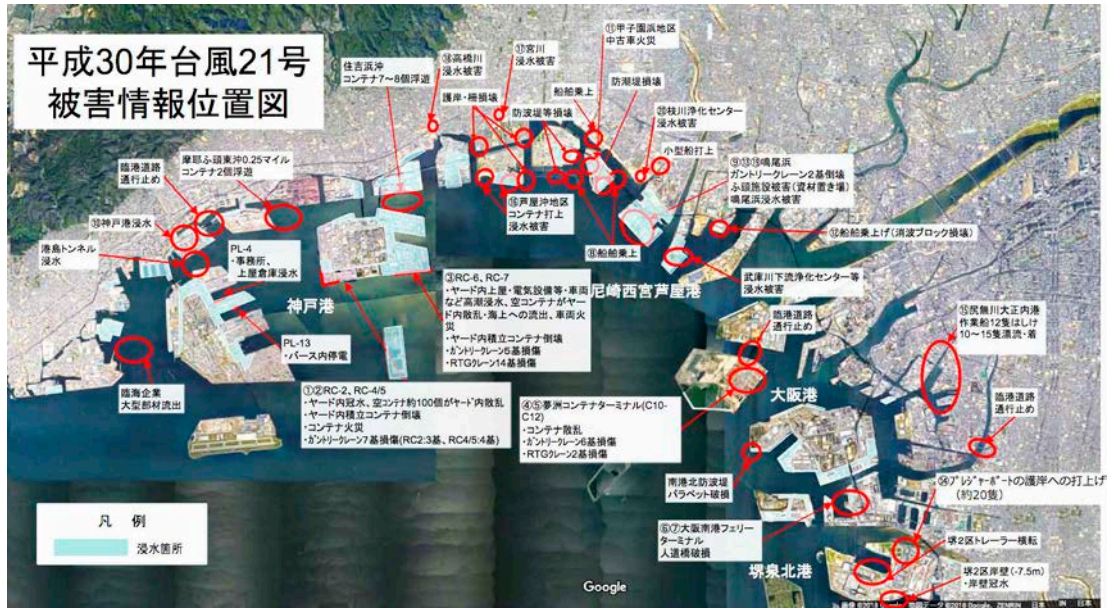
図-4 台風21号による浸水および被害の状況²⁾

台風21号による被災の状況については、国土交通省近畿地方整備局²⁾、大阪府、兵庫県、大阪市、神戸市の各港湾管理者、国の研究所、土木学会³⁾などが精力的に調査を行ったことにより、詳細が明らかになった。図-4および図-5は、被害状況を示したものであるが、上述したように、堤外地で

の浸水被害は、高潮と高波によるものが顕著であった。また、埋立地の地盤沈下により、建設当初の地盤高より低くなっていたところでは浸水深が大きくなって被害を増大させた。さらに浸水や強風による空コンテナの海上流出や、作業船・台船等の船舶の漂流が発生した。これらは、船舶航行の障害や構造物の損壊を招き、港湾機能の復旧を妨げる大きな要因となった。また、浸水により一部のコンテナターミナルにおいて荷役機械及び電源設備の機能喪失や火災などの被害も発生した。以上は主に堤外地の被害であるが、堤内地に位置する住宅地の一部でも高潮・高波による家屋の浸
