□平成30年台風21号による都市部の浸水被害

関西大学 環境都市工学部准教授 安田 誠 宏

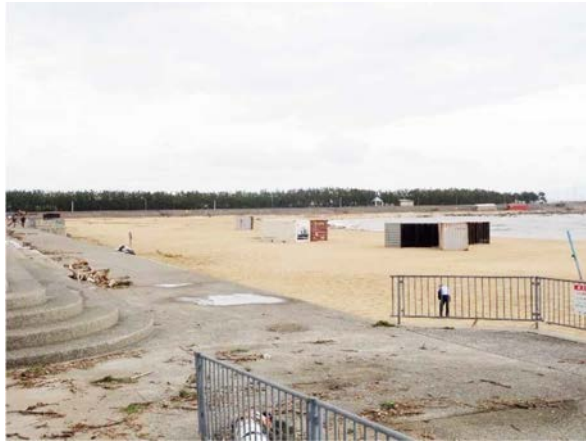
図2 潮芦屋ビーチへのコンテナ漂着

調査団の調査結果によると、潮芦屋ビーチにおいて、図2のように、六甲アイランドから流出した約10基のコンテナの漂着が確認されており、さらに、階段護岸上の公園や背後の道路に漂流物が散乱していたことから、護岸を越えた越波による浸水が発生していたといえる。管理事務所の職員の話では、台風20号によって、南端の突堤間に設置されていたオイルフェンスが破損したために、今回、漂流物がすべて砂浜に入ってきたとのことであった。また、芦屋ベランダと呼ばれる南側護岸においても、手すりや公衆トイレが破損され、護岸上に整備された駐車場が洗掘されていたことから、越波が起きていたことがわかった。さらに、

これらの被害を踏まえると、今後は、高潮と高波が重畳した場合の越波量の推算に基づいて、護岸の天端高を見直すことや、万が一越波した場合でも浸水被害を軽減できる越波排水対策を整備する必要があるといえる。

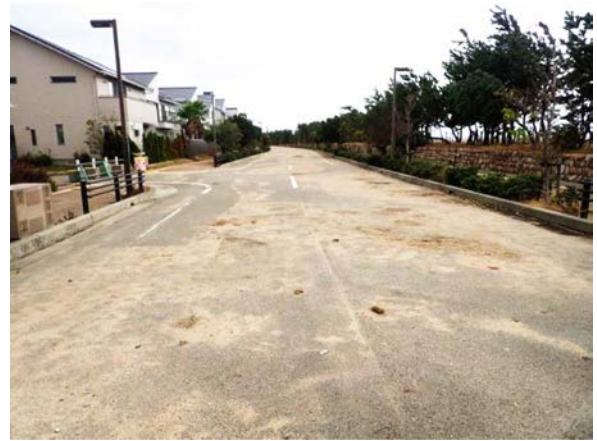
図3 芦屋市涼風町における越波浸水痕跡

護岸背後の涼風町の道路には、図3のように、かなりの量の砂が堆積しており、越波が激しかったことが推察された。涼風町の住宅の外壁に明瞭な浸水痕跡が確認され、その浸水深は0.5m以上であり、床上浸水が発生していたことがわかった。

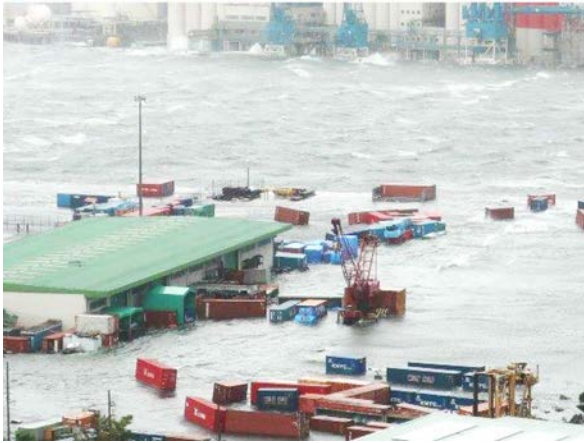
浸水が顕著だった六甲アイランドでは、危機対応施設も被害を受けた。六甲アイランドの最南端にある東灘消防署六甲アイランド出張所と東灘警察署六甲アイランド交番が、高潮による浸水被害を受けた。警察官の証言によると、浸水深は約0.7mであった。消防署出張所からの浸水発生の連絡を受け、神戸市は9/4の15時に、六甲アイランド全域の約8,000世帯、約2万人に避難指示を出し、屋内での垂直避難を呼び掛けた。図4に六甲アイランドで撮影された浸水状況を示す。大規模な浸水により自動車やコンテナが流され、道路上に散乱した。また、図5のように、六甲アイランドと対岸を結ぶ六甲大橋の出入口付近の道路が冠水し、島は約3時間にわたり孤立状態になっていた。阪

図4 六甲アイランドでの浸水被害状況
(毎日新聞、9/4 14:15、湯谷茂樹撮影)

神淡路大震災の際に、ポートアイランドに架かる神戸大橋がずれて島が孤立し、その後、代替アクセスとして神戸港港島トンネルが整備された。しかしながら、沈埋トンネルであるため浸水に対して脆弱で、今回も翌9月5日まで通行止めが続いていた。人工島を孤立させないようにする対策が、今後必要と考えられる。

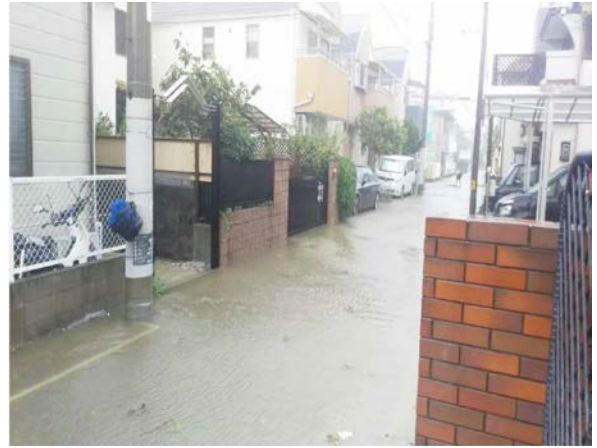
図6 西宮市浜甲子園での越波浸水状況
(Twitterより 9/4(火) 15:59配信)

西宮市の浜甲子園では、甲子園浜背後の護岸を越波した氾濫水が、県道340号線を南から北に向かって浸水し、図6に示すように、浜甲子園1丁目交差点付近で約0.2mの浸水深が確認された。今津灯台付近でも、護岸を越えた高潮が今津浜の

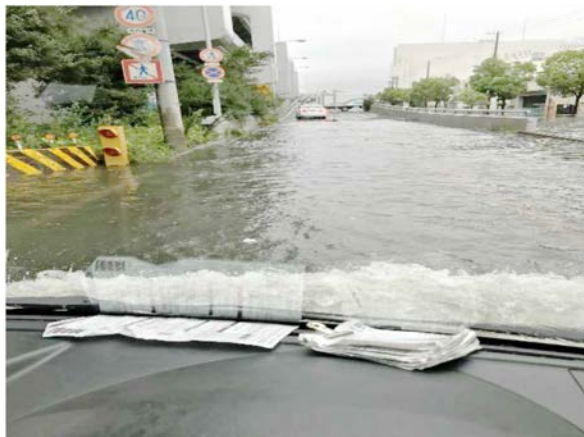
図5 六甲大橋入口の浸水状況
(Twitterより 9/4(火) 14:23配信)

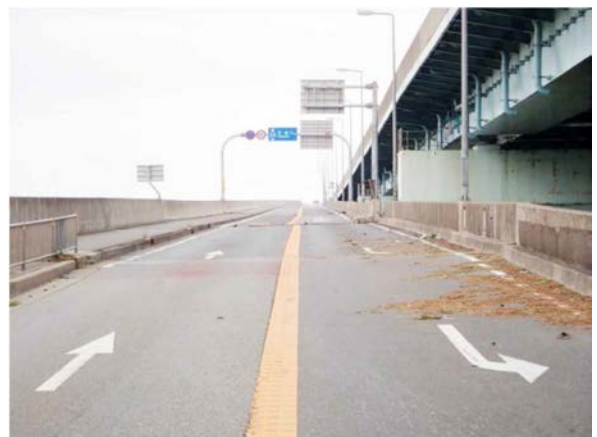
図7 台船の衝突により橋桁が動いた甲子園浜の県道573号線の被災状況

道路を冠水させた。また、大規模な自動車火災が発生した甲子園浜では、漂流した台船が阪神高速湾岸線側道の県道573号線の橋脚に衝突して、図7に示すように、橋桁が動く被害が生じた。復旧に時間を要する被害であり、長期間通行止めが続いていたため、対岸の鳴尾浜では、国道43号線に迂回する車が集中して渋滞が生じていた。

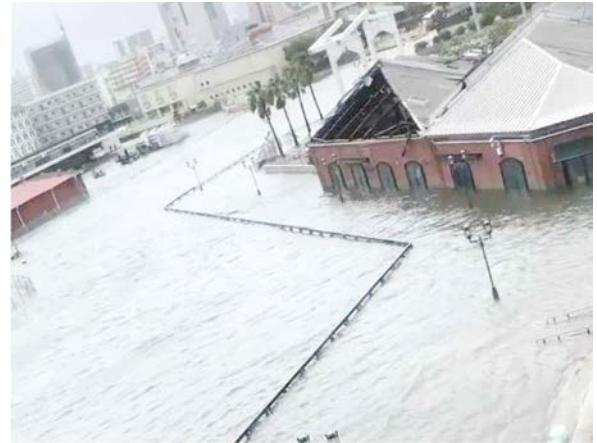
神戸ハーバーランドは、旧国鉄の湊川貨物駅や川崎製鉄、川崎重工業といった工場の跡地が再開発され、1992年にオープンしたウォーターフロント施設である。神戸港や明石海峡大橋を周遊する船舶が接岸する高浜岸壁が整備されているため、地盤高は高くない。海沿いにボードウォークも整備され、煉瓦倉庫を再利用したレストラン施設がある。高浜岸壁は高潮で浸水し、図8に示した煉瓦倉庫レストラン街の浸水深は0.55mであった。また、ハーバーランドの西側に位置する東川崎町の湊小学校周辺でも、図9のように浸水が発生した。防潮ゲートが閉められたために、住宅地への高潮の浸水は防がれたが、その一方で、排水が追いつかずに、内水氾濫による床上浸水が起こってしまった。防潮ゲート海側の浸水深は約0.7mであった。海面水位や河川水位が上がって内水の排水が間に合わないことは、これまでも幾度か起こっているため、抜本的な対策が必要といえる。

図8 煉瓦倉庫レストラン街の浸水状況
(Twitterより 9/4 (火) 14:26配信)

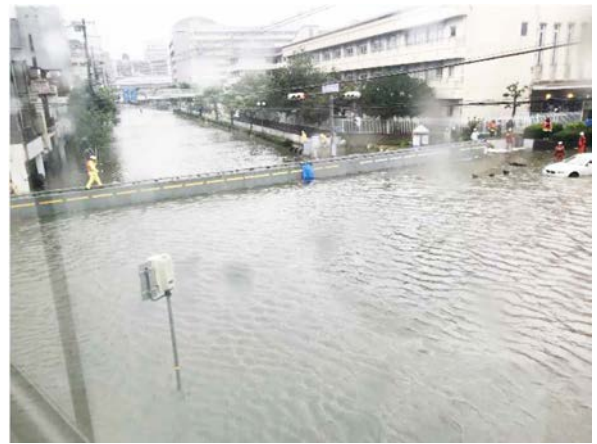
図9 湊小学校交差点の浸水状況
(Twitterより 9/4 (火) 14:43配信)

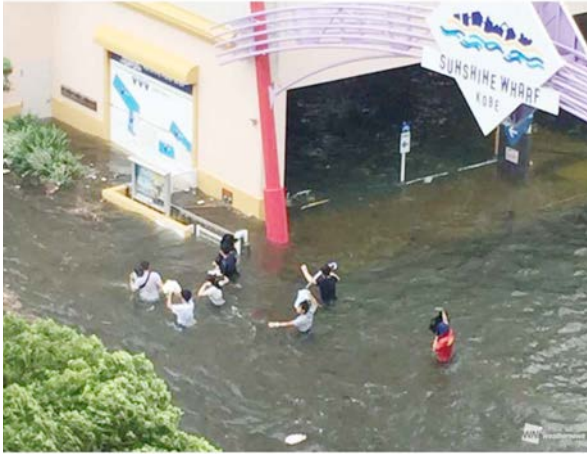
サンシャインワフ神戸は、2000年に東神戸フェリーセンターの跡地に建てられたウォーターフロントショッピング施設である。フェリー岸壁がそのまま残され、エプロンが広場や駐車場として活用されており、施設の地盤高の嵩上げはされていない。発災時に住民によって撮影された写真（図10）によると、避難する人達の腰から胸の高さまで浸水していた様子がわかる。ショッピング施設の背後の道路と住宅地との間に防潮堤が整備されており、住宅地では浸水被害は発生しなかった。図11のように、施設の外壁や防潮堤に痕跡が確認され、浸水深は1.0～1.3m（海面からの浸水

図10 サンシャインワフ神戸での浸水状況
(ウェザーニュース 9/4 (火) 16:04配信)

高は3.1～3.5m)と非常に大きかった。住民の話では、防潮堤工事が完成したのは、ほんの1～2ヶ月前とのことで、大きな被害を未然に防ぐことができたといえる。しかしながら、青木2丁目の交差点では防潮扉が未施工であったため、国道43号線に向かって浸水があったとの証言が得られている。防潮ラインの外側に商業施設を設ける場合には、より危機意識をもった浸水対策やタイムライン等の避難計画策定がなされるべきと考えられる。

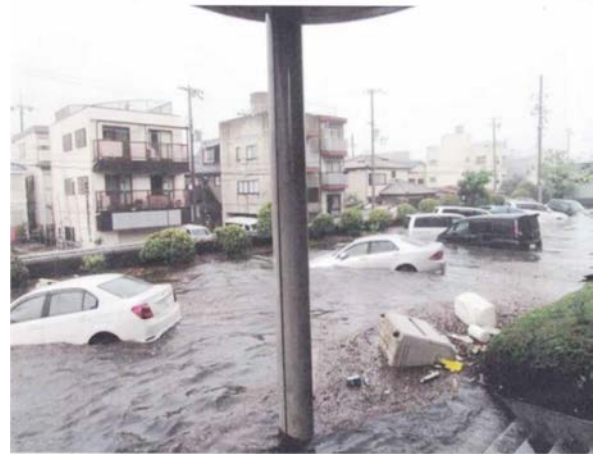
西宮市浜町の西宮地方合同庁舎では、図12のように駐車場が冠水し、職員の乗用車が被害を受けた。建物は、十分な基礎の高さを確保されていた

図12 西宮地方合同庁舎駐車場の浸水状況
(職員撮影 9/4 (火) 15時頃)

ために浸水被害はなく、また、高潮が防潮堤を越えて住宅街に越流することはなかったが、駐車場に止められていた車はすべて廃車になった。職員の証言によると、施設の南側の護岸遊歩道が冠水したのを見て、車を移動させようと思って建物から出てきたが、一気に水位が上がって間に合わなかったそうである。職員は、公共交通機関がストップしている状況でも、災害対応のために出勤せねばならず、必然的に車で出勤するため、避けることが困難な被害といえる。

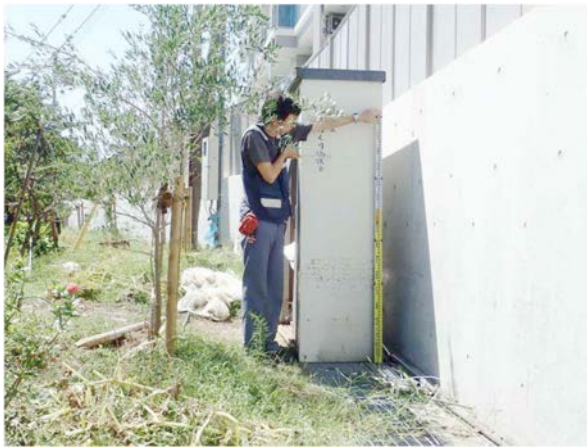
図11 サンシャインワフ神戸の北側の防潮堤における浸水痕跡
