□2019年台風15号 (Faxai) による沿岸災害の概要

横浜国立大学 鈴木 崇之

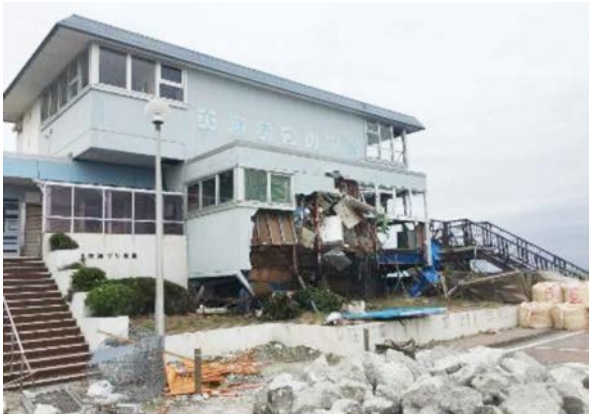
図-9 被災した本牧海釣り公園管理事務所

突し、崩壊した。さらに、管理事務所についても高波等により被災を受けるとともに建物内部への海水侵入（TP 5.2 m）がみられた（図-9）。護岸に関しては、横浜港シンボルタワー周辺と同様に、損壊が見られた。また、南本牧コンテナターミナルと首都高湾岸線を直結する臨港道路である南本牧はま道路に走錨した船舶が衝突し、被災した。

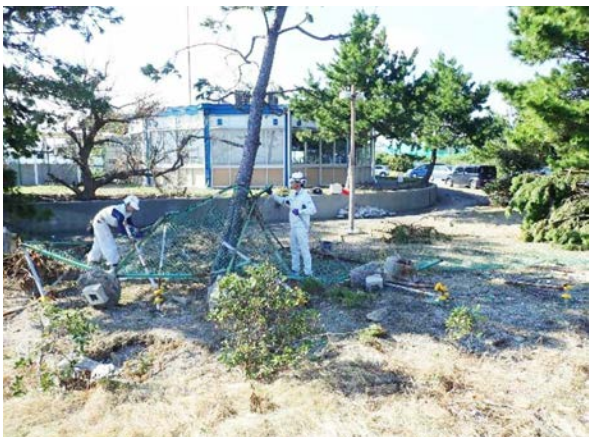
図-10 大黒ふ頭海釣り公園管理事務所前でのフェンスの倒壊

岸部の損壊は見られなかったが、越波によるフェンスの倒壊、また、隣接する海釣り公園管理事務所の窓ガラスが割れるなどの被害が生じた（図-10、TP 4.4 m）。この地点においては、フェンスの倒壊方向等より、卓越越波方向は護岸垂直方向からやや北寄り（東南東からの波）と推定された。

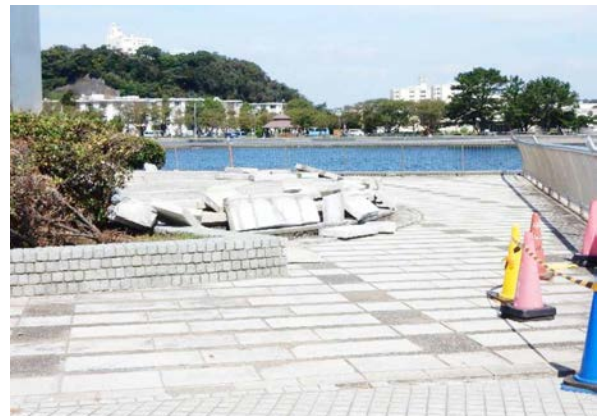
図-11 三笠公園でのコンクリート階段の飛散

三笠公園では高波により護岸の一部が陥没し、また、公園内のコンクリートの階段が飛ばされ散乱していた（図-11）。加えて、管理者へのインタビューにより、護岸に高波が打ち付け、その波が戦艦三笠の甲板まで上がっていたことがわかった（TP 4.8 m）。

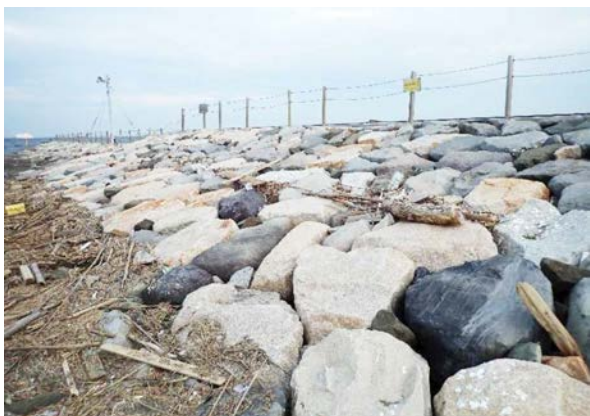
図-12 東京都城南島海浜公園

東京湾奥に位置する若洲公園では被災はなかったものの、護岸を越波した波の遡上痕が残っており、その高さはTP 2.2 mであった。また、城南島海浜公園においても若洲公園同様に被災はなかったものの、海岸には多くの瓦礫が堆積していた（図-12）。この遡上高はTP 1.3 mであった。東京湾奥に関しては、観測された遡上高は横浜に
