## □ 2019年台風19号による長野県の被災状況と課題

山口大学大学院創成科学研究科  
教授 山本晴彦

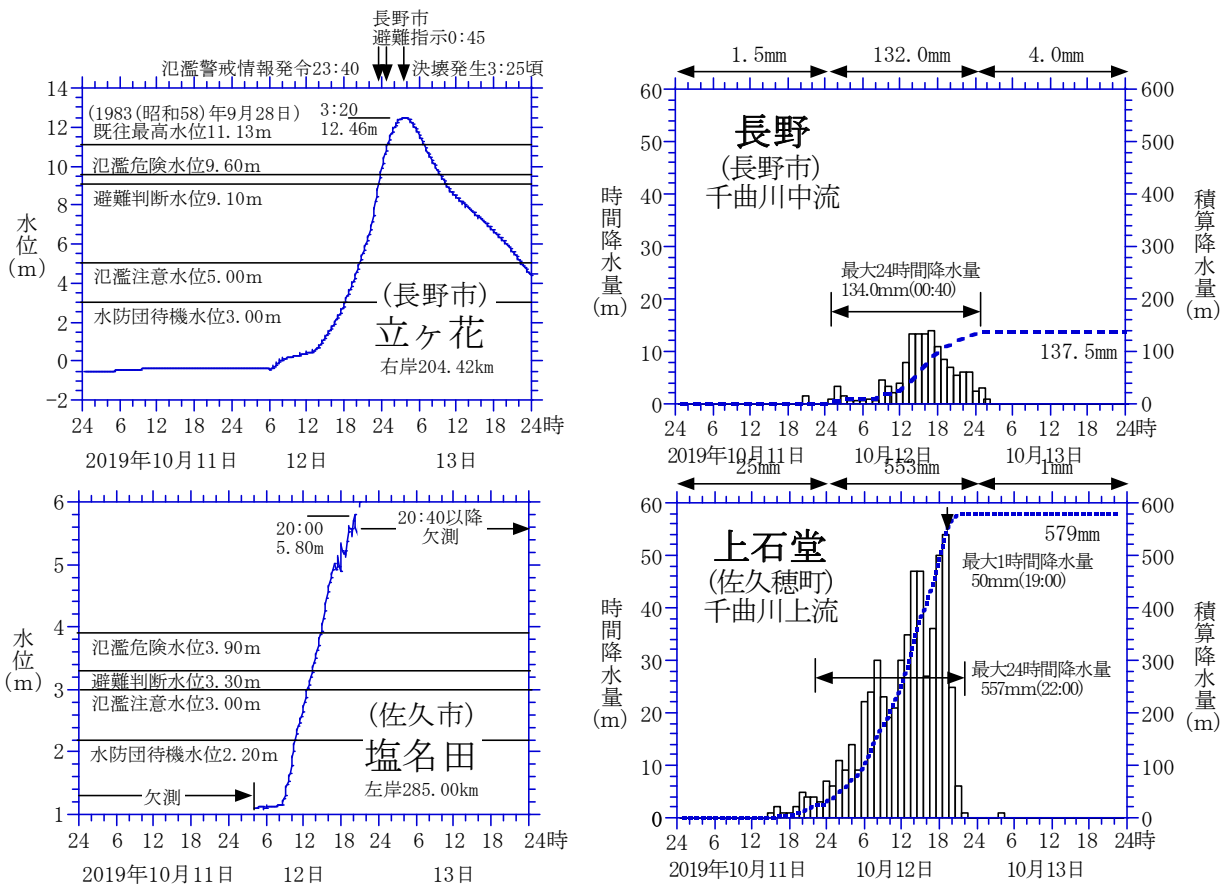
図2には、10月11日から13日までの千曲川上流の佐久地方の上石堂（長野県所管）、下流の長野・北信地方の長野（長野地方気象台）の時間・

積算降水量、千曲川上流の塩名田（佐久市）、下流の立ヶ花（長野市）水位観測所の水位の推移を示した。長野県内で降水量の最高値を観測した上石堂では11日午後から雨が降り始め、翌12日に入り雨脚が強まり、15時前後と19時前後に降水のピークが認められ、後半のピークでは1時間最大降水量50mmを19時に観測している。12日の日降水量は553mm、最大24時間も557mmを観測している。その一方で、千曲川下流に位置する長野では、12日には1889年10月の観測開始から130年間の記録を更新する132.0mmの日降水量を観測しているが、上流と比較すると上石堂の24%、軽井沢の42%と少雨傾向に止まっている（長野地方気象台、2019）。

千曲川上流に位置する塩名田水位観測所では12日9時前から水位が高まり始め、氾濫注意水位である3.00mを12時20分過ぎに超え、避難判断水位の3.30mを13時20分には超過しており、氾濫危

図2 上石堂、長野の時間・積算降水量、千曲川の塩名田、立ヶ花の水位観測所の水位の推移

陰水位の3.90mも14時30分過ぎに達し、水位が急上昇していることがわかる。さらに、20時には氾濫危険水位を約3mも上回る5.80mを観測した後、欠測となっている。今回の豪雨により堤防が決壊した長野市の穂保では川幅は1,050mであるのに対して、5km下流の立ヶ花付近は千曲川の川幅が210mと急に狭まる狭窄部となっている。立ヶ花水位観測所では12日正午過ぎから水位上昇が加速し、20時20分過ぎには氾濫注意水位の5.00mを超え、23時20分には避難判断水位の9.10mを超えて氾濫危険水位の9.60mに到達する見込みであることから同40分には氾濫警戒情報が発令されており、同時刻には氾濫危険水位を上回る9.66mに達

している。その後も水位は上昇し、翌13日3時20分には1983（昭和58）年の大水害の際に観測された11.13mを更新する12.44mを40分まで観測されており、氾濫発生情報が同25分に発令されている（国土交通省、2019a、千曲川河川事務所、2019）。

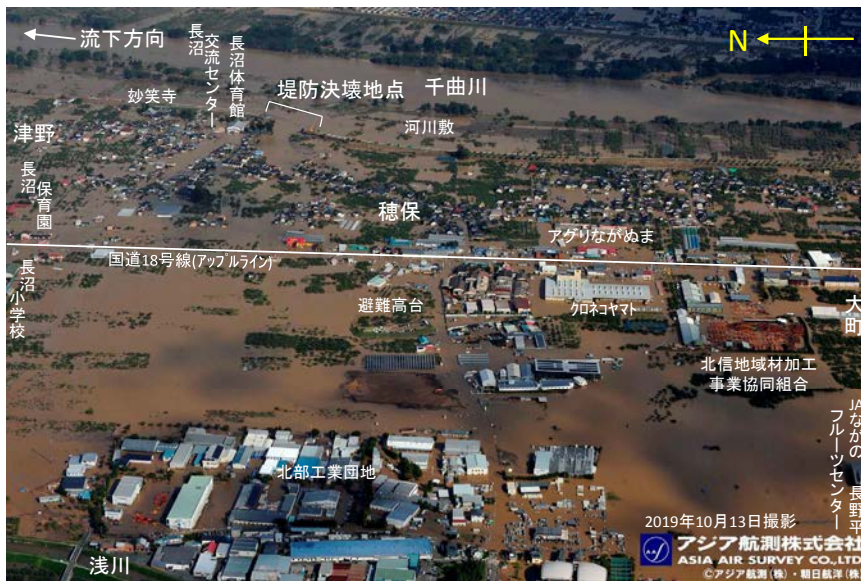
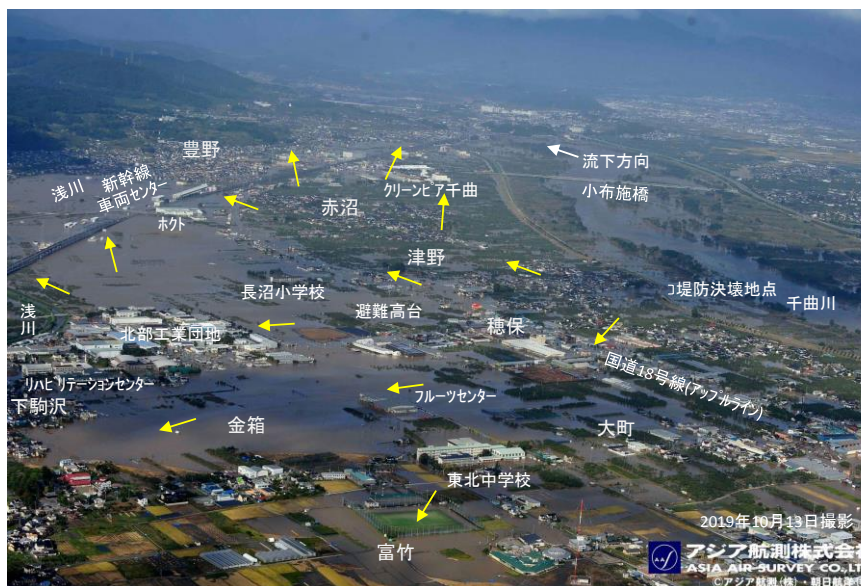
写真1には、決壊当日の10月13日に撮影された長野市の穂保地区における千曲川堤防の決壊と堤

内地への浸水状況を示した（アジア航測株式会社、2019）。千曲川の下流左岸に位置する穂保地区では70mにわたり堤防が決壊し、洪水流が穂保から津野、国道18号線（通称アップルライン）を超えて北部工業団地、新幹線車両センターに流れ込み、さらには赤沼から浅川の堤防を超えて豊野地区にまで達している。

長野市建設部河川課（2019）が調査により推定した浸水範囲と国土地理院（2019）の浸水推定段彩図はほぼ一致しており、100年に1回の確率で洪水に見舞われると推定される洪水浸水想定区域

写真1 千曲川中流左岸の穂保地区における堤防の決壊と堤内地への浸水状況（アジア航測株式会社（2019）に筆者が加筆）

(計画規模)において、浅川流域の5m、さらには千曲川左岸の2～5mの区域(南西側を除く)で浸水被害が発生している。長野市の調査では、穂保地区の堤防決壊等による浸水面積は934ha(長沼・豊野・古里)、住家の浸水は床上浸水1,771世帯、床下浸水199世帯となっている(長野市、2020)。

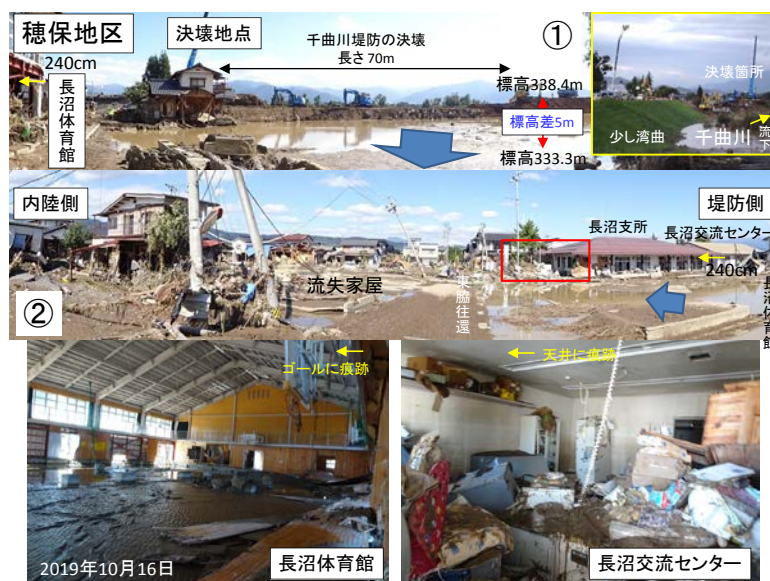
写真2には、被災から3日後の10月16日に撮影した穂保地区の被害状況を示した。長さ70mにわたり堤防(高さ388.4m)が決壊し、約5m低い堤内地(333.3m)に洪水流が流れ込んで、中央にあった住家は押し流され、堤防に隣接する住家の1階部分が大きく損傷している。泥流は守田神社と長沼体育館を直撃し、守田神社の施設は流失し、長沼体育館は外壁を壊して館内に流れ込み、バスケットゴール付近まで泥流が押し寄せている。また、氾濫流は長沼交流センターを直撃し、天井に泥流の痕跡が確認され、長沼支所の西側を南北に通る東脇往還(県道368号線)を洪水流が超えて北西に進み、長さ約200mにわたり家屋の流失、家屋や倉庫の倒壊や大規模な損傷(大損)、200cm前後の浸水被害を受けた建物も数多く見受けられる。一方は守田神社の南側を通り南西方向に流れた氾濫流により、200m先まで損壊や200cmを超える浸水の被害が認められている。

写真2 被災から3日後の10月16日に撮影した穂保地区の被害状況(筆者撮影)

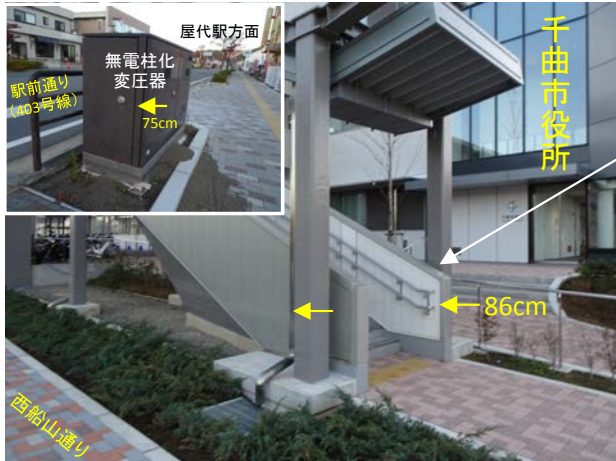
写真3には、杭瀬下の千曲市役所前の連絡橋における浸水痕跡（86cm）と無電柱化された千曲市役所前通りに設置された変圧器の浸水痕跡（75cm）、写真4にはツイッターの「cck @cdmnttk」に掲載された千曲市役所前の交差点の浸水状況（2019年10月12日撮影）を示した。霞堤の先端部に達した洪水流は、先端を越えて堤内地に流れ込み、標高の低い北方向に向かって流出し、市役所の交差点一帯は、浸水高は1m以下であるが浸水被害に見舞われている反面、4月に完成した千曲市の新庁舎は約1.5mの盛土をしているため浸水を免れている。

写真3 千曲市役所前の連絡橋における浸水痕跡  
(2019年11月19日撮影)

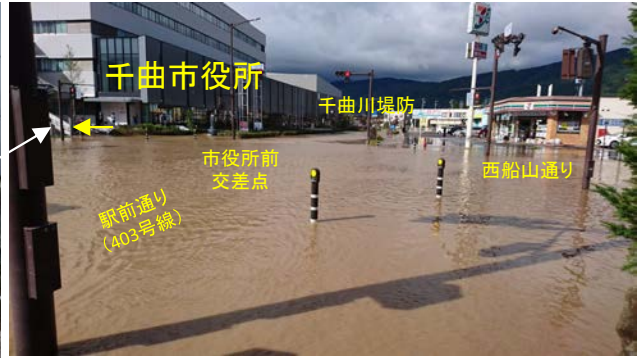
写真4 千曲市役所前の浸水状況  
(2019年10月12日撮影、cck@cdmnttk 提供)
