□ 令和2年7月球磨川豪雨災害を考える

熊本大学大学院先端科学研究部環境科学部門水圏環境分野
教授 大本 照 憲

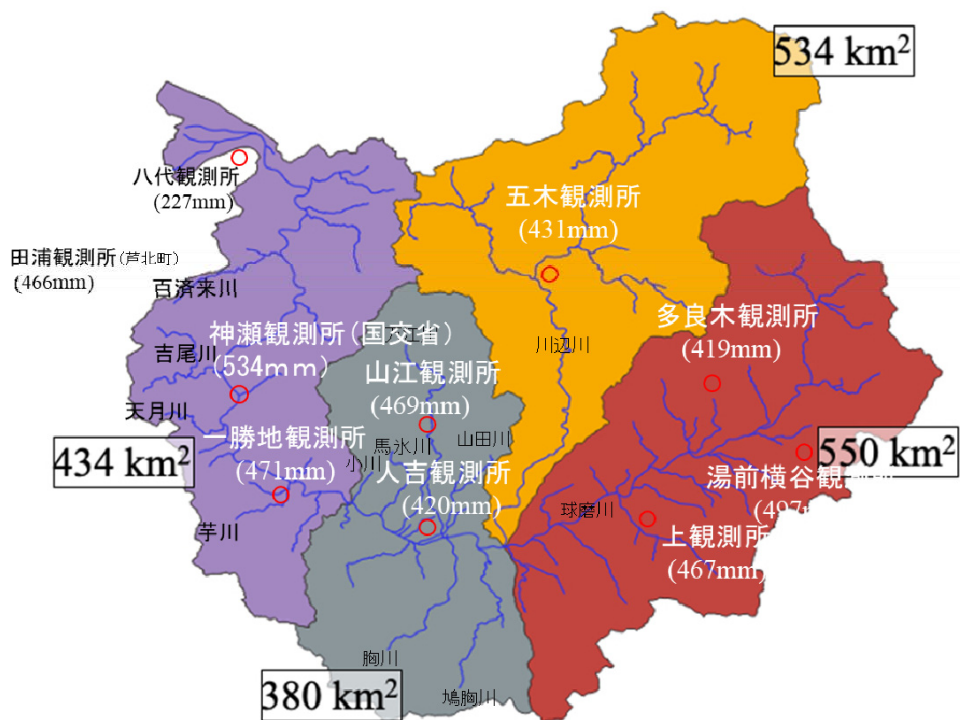
図-1 球磨川流域 (提供: 熊本大学・石田桂先生)

熊本県南部を流れる球磨川(図-1参照)は、その源を熊本県球磨郡銚子笠(標高1,489m)に発し、幹線流路延長115km、流域面積1880km²、九州では20本の一級河川の中で流域面積および幹線流路延長において3指に入る。また、古来には舟運が盛んで、最上川、富士川と並ぶ日本三大急流の一つに数えられている。

球磨川流域の地形は、河床勾配が約1/7000である遙拝堰下流部の沖積平野部、河床勾配が1/300～1/1000の遙拝堰から球磨村渡の間の山間狭窄部、河床勾配が約1/500相当の渡から川辺川合流点・西村の間の人吉・球磨村盆地、合流点・西村より上流の球磨川上流域、川辺川上流域に大別される。各区間の流域面積は、球磨川上流域で550Km²、川辺川上流域534Km²、人吉・球磨盆地380Km²、山間狭窄部と平野部で434Km²である。

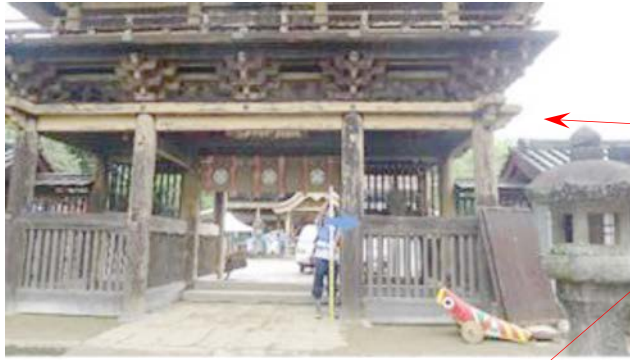
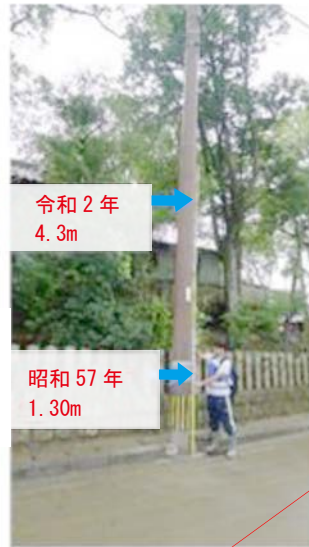
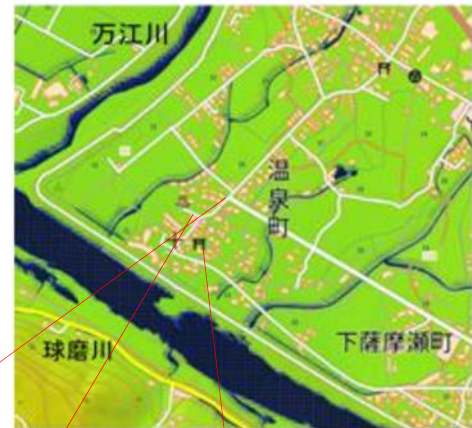
図-10 青井阿蘇神社周辺の浸水状況

また、先遣調査によれば洪水痕跡から人吉市における国宝・青井阿蘇神社の楼門では1.5mの浸水であった。人吉市史によれば寛文9年(1669年)8月に青井阿蘇神社の楼門が3尺(0.9m)余り浸水したとされている。境内の標高は近辺の道路より2.8m高い位置にあり、約350年間では今回の浸水が最大規模であることが認められた。一方、近年との比較では青井阿蘇神社の近傍における道路標識に記された洪水痕跡から浸水深は、昭和40年では2.3m、昭和57年では1.3mに対し、今次の水害では4.3mであり、人吉においては圧倒的に浸水被害が拡大したことが分かる。

図-10は、青井阿蘇神社境内の楼門が1.5mで

あったことを示す。人吉市史によれば寛文9年(1669年)8月に青井阿蘇神社の楼門が3尺(0.9m)余り浸水したことを示す。記録上、351年間の中で今次水害が最大の浸水深であったことが分かる。境内の地表高は周辺の道路より2.8m高い位置にあり、道路標識には昭和40年の浸水深2.3mに対して今次の令和2年水害では4.3mに達し、2mも浸水深が大きい。なお、同一場所で昭和57年水害では1.3mの浸水深であった。

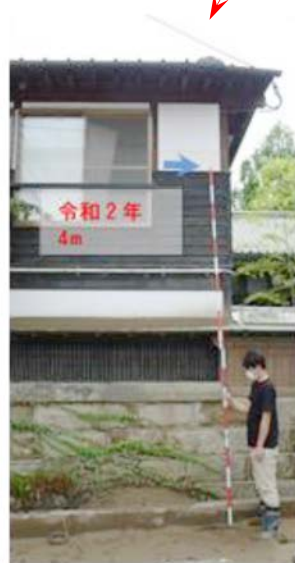
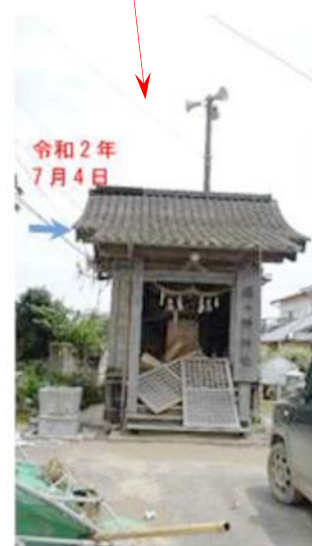
図-11 球磨川と万江川の合流部における浸水状況

図-11、万江川合流部近傍で球磨川に近い堤内地の洪水痕跡を示す。家屋の流失は発生していないが、道路上では大量の土砂が堆積した。浸水深は、4mに達し、いずれも昭和57年水害の浸水深1.2mを大幅に上回った。

(a) 昭和57年7月水害 浸水深 1.2m
令和2年7月水害 浸水深 3.6m

(b) 住家浸水深 4.0m

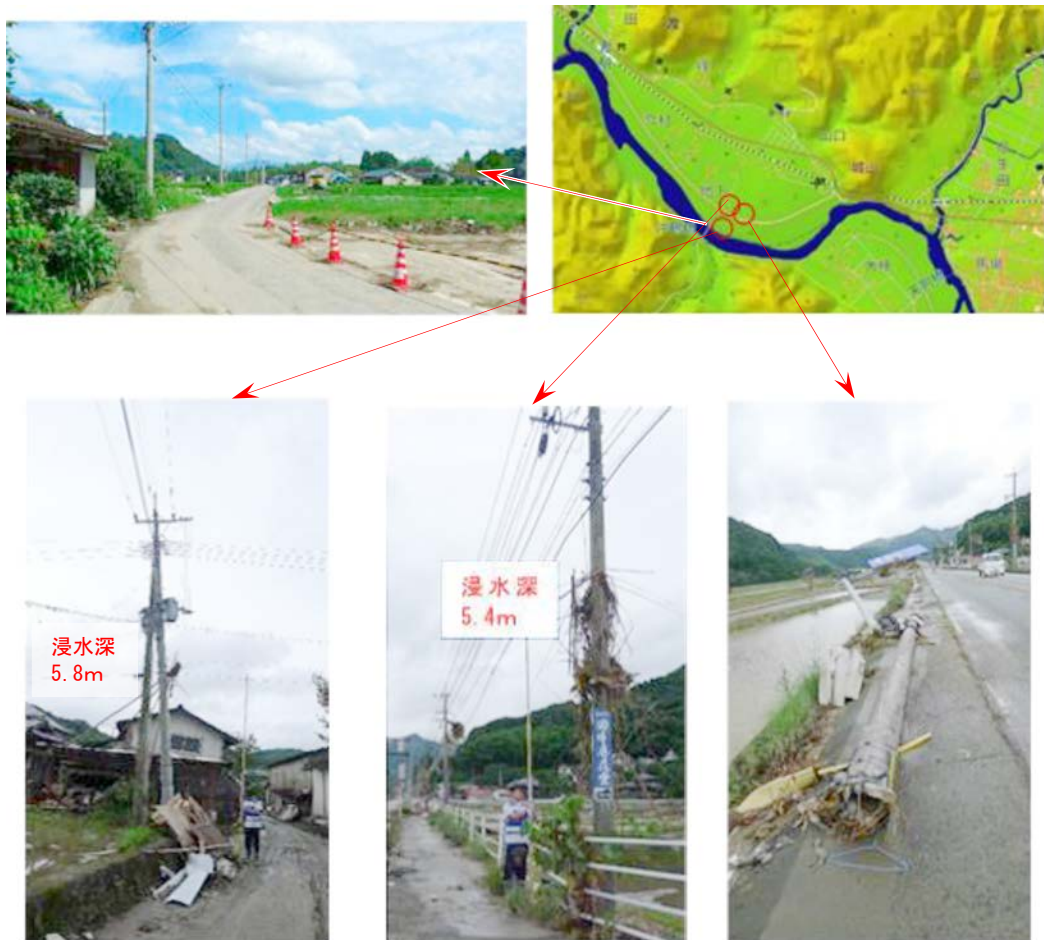
図-13 球磨村・渡地区における氾濫被害

図-13は、渡地区上流の蛇行部に沿った堤内地の被害状況を示す。沖鶴橋付近の国道219号では電線の洪水痕跡から浸水深は、6m近くに達していることが分かる。また、電柱や道路標識も転倒していることが分かる。なお、球磨川に近い沿道では電柱や道路標識は転倒していないことから219号線は氾濫流が短絡したことが考えられる。

万江川合流点から球磨村渡地区までの区間では、連続した蛇行が続き、蛇行度Sは、下流から上流に向けて1.20、1.26、1.61であり、蛇行区間の堤内地の浸水深は何れも6mを超えた。災害時における河道部の代表水深が13~15.5mの範囲にあることから、相対水深は0.39~0.46の範囲にあり、

相対水深が0.3を超えると複断面蛇行流れの流況を示す（福岡ら⁵⁾）。即ち、堤内地の浸水が低い場合には単断面蛇行流れとなるが、浸水深が大きくなれば堤内地から河道部への流れ込みによる影響が大きく河道部の二次流は堤内地の流れ込みに支配され、更に、堤内地の氾濫流は直進性が高まり高速化されたことが予想される⁶⁾。

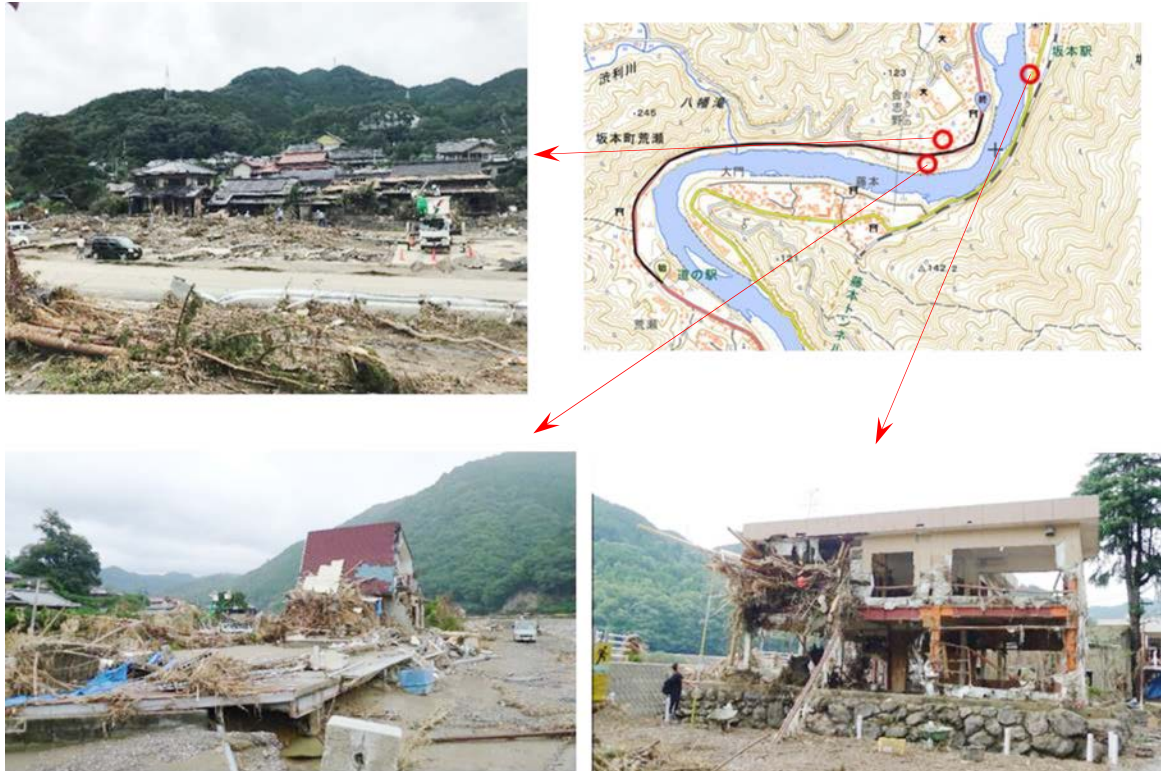
図-14 八代市・坂本市区における氾濫被害

図-14は、山間狭窄部の下流域にあたる、左岸側堤内の八代市坂本町合志野地区および右岸側堤内地の坂本駅近傍の住家被害を示す。国道219号線に沿った家屋は、多くの家屋は流失していることが分かる。球磨川の洪水流は、国道219号線を河道の一部として、高速で流下したことが伺える。特に、道路上は粗度が小さいことから住家への破壊力が高まったことが予想される。また、鉄筋コンクリートの建物は、その壁面に何本もの流木が突き刺さり大破した。現在、球磨川では、市房ダム上流域での山腹崩壊の他に小川および川内川の土石流が報告されている。この他にも土石流や河
