# □ 令和2年7月豪雨における筑後川流域の被災

九州大学大学院工学研究院

教授 矢野 真一郎

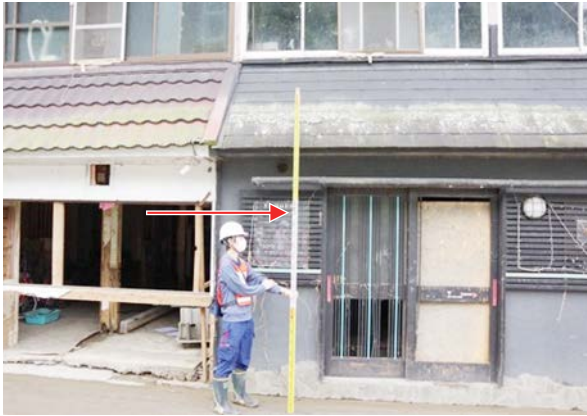
写真1 天ヶ瀬での洪水痕跡

この既往最大洪水により、日田市天ヶ瀬町においてははん濫が発生し、1名の方が犠牲となった。なお、筑後川での被害者はこの1名のみである。天ヶ瀬は玖珠川両岸に温泉宿が連なる観光地で、谷底河川を形成している。今次水害では左岸の温泉街を通る道路面から2m程度の浸水深を記録しており（写真1）、道路上を高速流が通過し

た。また、新天ヶ瀬橋が落橋した（写真2）。谷底河川を高速で流れる被災形態は、今次豪雨での球磨川中流部でも起こっているが、宅地等のかさ上げや河道の拡幅にも限界があることから、対策が難しいと考えられる。

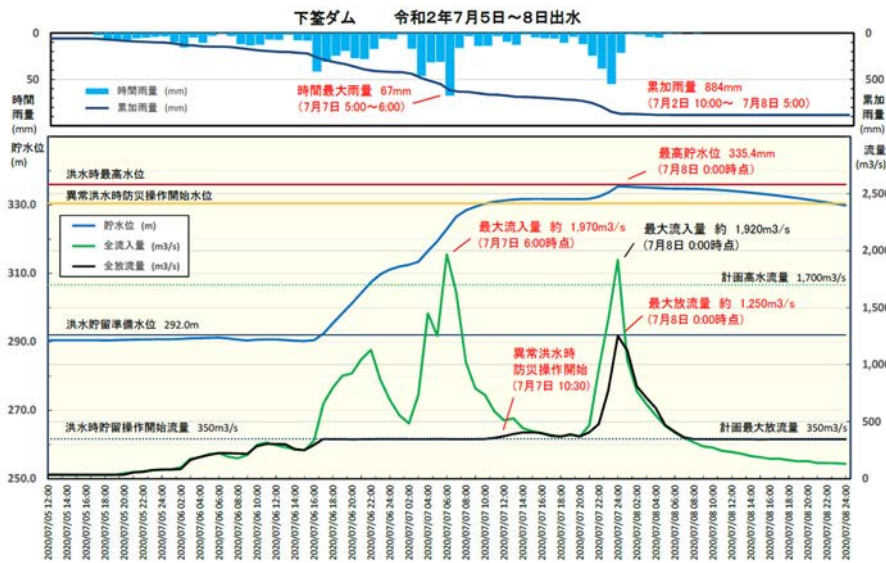
図6 今次水害における下笠ダムの操作状況 [筑後川ダム統合管理事務所 (2020) より]

今次水害では下釜ダムにおいて建設後初めてとなる異常洪水時防災操作が行われた。図6に下釜ダムの操作状況を示す。2山目となる7月7日6時のピーク時では貯水位が異常洪水時防災操作開始水位までには達していないが、その後の流入で超過し、10:30に異常洪水時防災操作が開始され、計画最大放流量350m<sup>3</sup>を越え、8日0時に最大放流量1,250m<sup>3</sup>を記録した。ただし、今回の放流を全て松原ダムがカットすることに成功している。松原ダムの操作状況は図7に示す通りであり、計画最大放流量1,100m<sup>3</sup>を越える放流は行われていない。松原・下釜ダムによる防災操作の効果として、下流の大山川（玖珠川との合流点より上流の本川の名称）の水位を3m以上低減させたと見積もられている〔筑後川ダム統合管理事務所（2020）〕。さらに、両ダムでは上流域の斜面崩壊に起因する流木を合計約6,000m<sup>3</sup>捕捉した。本稿執筆時点で堆砂量は発表されていないが、流木量の多さから相当量の土砂を捕捉したと推測される。このように両ダムの防災効果は非常に大きいものであった。
