□日本の森林の変遷と豪雨による土砂災害について

宇都宮大学 農学部 森林科学科
教授 執 印 康 裕

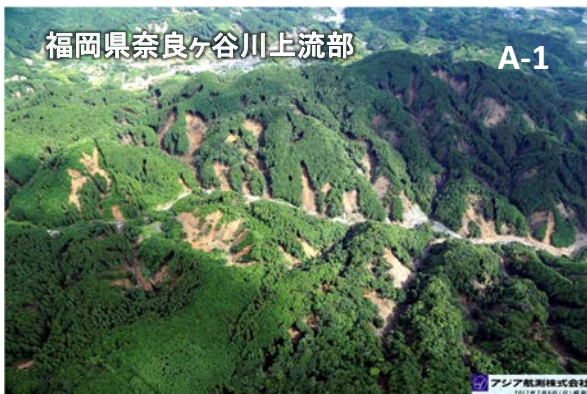
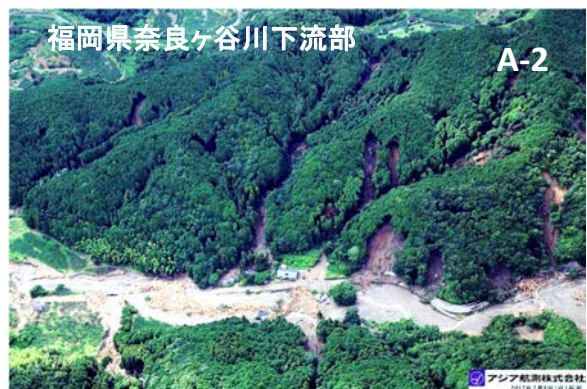
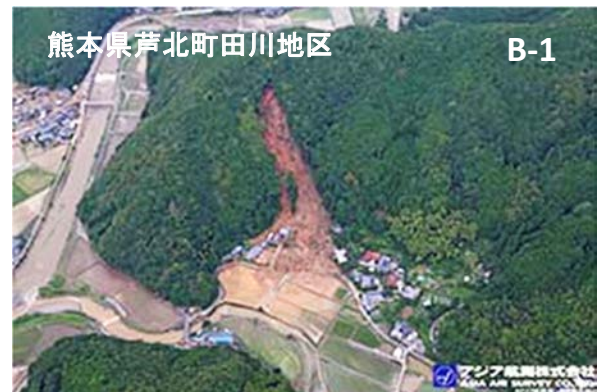
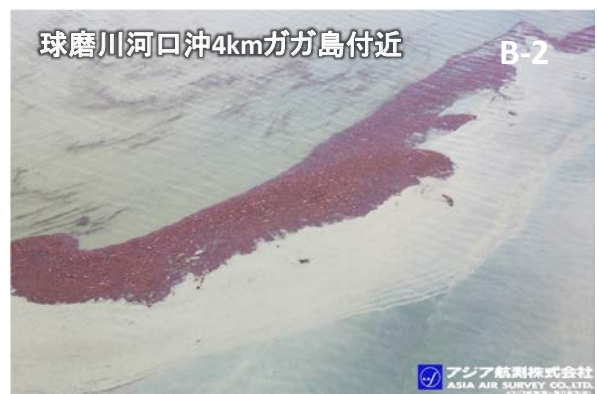
図-2：九州地方で発生した豪雨による最近の土砂災害状況の事例

最近の土砂災害状況の事例を図-2に示す。本図の事例は九州地方において発生したものであり、引鉄となった豪雨は2017年九州北部豪雨（本図A-1およびA-2）と2020年7月豪雨（本図B-1およびB-2）である。各々の災害状況については詳細な調査が実施されている。2017年九州北部豪雨については、①林業が盛んな地域であり、戦後の拡大人工造林期による伐期に達したスギ・ヒノキの大径木が存在していたこと、②周辺の森林根系の生育状況は深さ2m程度までしっかりと発達

2017年九州北部豪雨

2020年7月豪雨

していたが斜面崩壊のすべり面深さはそれより下部に存在していたこと（本図 A-1参照）、③これらの大木が斜面崩壊等によって下流河川に流下することで被害を大きくしたこと（本図 A-2参照）、等が明らかになっている⁴⁾。2020年7月豪雨により熊本県芦北町田川地区で発生した土砂災害（本図 B-1参照）については、①樹高15m程度の広葉樹を主体とする林分で発生し、②頭部の崩壊は一般的な表層崩壊と異なり（一般的な表層崩壊とは崩壊深さ1m前後の崩壊のことを意味する）、深さ8m程度の明瞭なV次谷形状を呈していたこと等が明らかになっている⁵⁾。また本図 B-2にみられるように2020年7月豪雨において、崩壊等による流木が大量に発生しそれが海まで達することで漁業にも被害を及ぼしていることが確認される。すなわち近年の豪雨による土砂災害は、人工林、広葉樹の別に関わらず斜面崩壊のすべり面の位置は、一般に根系が達する深さ以上にあり、且つ斜面崩壊等によって発生した流木による被害の拡大が顕在化していることが特徴の1つであるといえる。

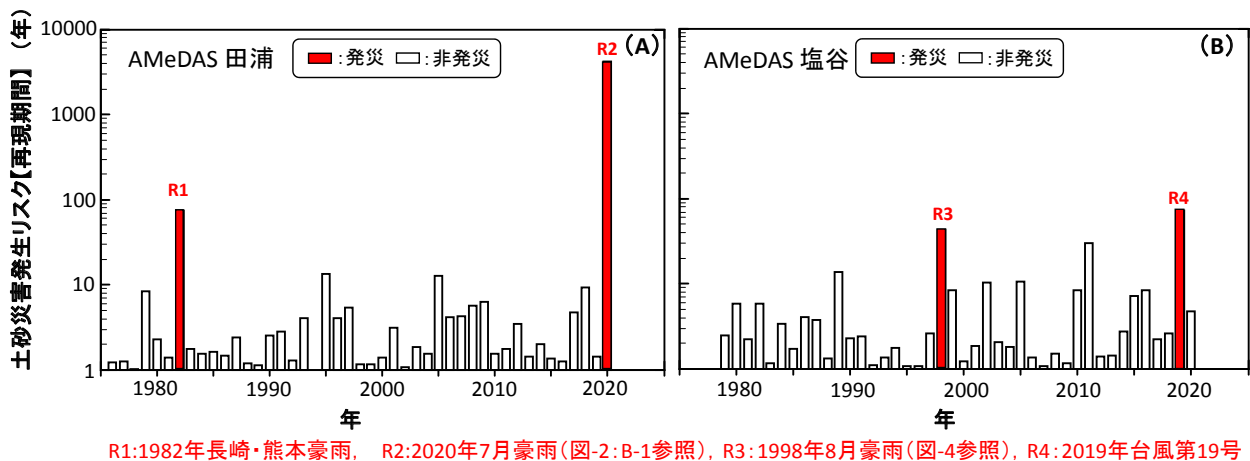
図-6 : 土砂災害発生リスク【再現期間】の各年変動

筆者らは土砂災害警戒情報の基本フレームを維持したまま、RBFN値を図-1(B)で示したのと同様に極値解析による再現期間で置き換える手法を提案している⁹⁾。この手法を用いて1970年第後半から現在までの土砂災害発生リスクの変遷を評価した事例を図-6に示す。事例には気象庁AMeDASの2地点のデータを使用し、本図(A)に最近の土砂災害として紹介した2020年7月豪雨（図-2：B-1参照）による結果を、本図(B)には過去の災害として紹介した1998年8月豪雨（図-4参照）の結果を含めて提示している。なお豪雨によって発災した再現期間を赤塗りで、誘因となった豪雨名称を赤字で示している。まず本図(A)についてみると1982年長崎・熊本豪雨によって発災した豪雨の再現期間が約75年であるのに対して、2020年7月豪雨による豪雨の再現期間は約4200年であることが分かる。ただし図-2：B-1に示した広葉樹を主体とした森林である熊本県芦北町田川地区での災害について1982年当時は報告されていないようである。一方で本図(B)についてみると、ヒノキ人工林の若齢林を中心に崩壊が多発した1998年8月豪雨の再現期間は約40年である。その後の2019年台風第19号（再現期間73年）によっても周辺ではいくつかの災害が発生しているものの、1998年

R1:1982年長崎・熊本豪雨, R2:2020年7月豪雨(図-2:B-1参照), R3:1998年8月豪雨(図-4参照), R4:2019年台風第19号

のような多発的に集中した崩壊は発生していない。これは1998年から2019年までの21年間による森林蓄積の増加による影響である可能性が極めて高いことを意味する。

以上の結果は、再現期間40年から100年程度の豪雨では森林状態の違いが崩壊の発生・非発生に反映されるのに対して、再現期間が数1000年を超えるような豪雨に対しては森林状態の違いは特に反映されないため、人工林、広葉樹あるいは天然林の別なく崩壊が発生する事を意味している。森林の土砂災害防止機能には限界があることはよく指摘される。これを逆から見れば、森林の変貌による土砂災害防止機能の限界の推移を踏まえて土砂災害発生リスクを評価することが、今後の防災対策において重要となるのかもしれない。
