東北地方太平洋沖地震による液状化被害の特徴

関東学院大学工学部 教授
若松 加寿江

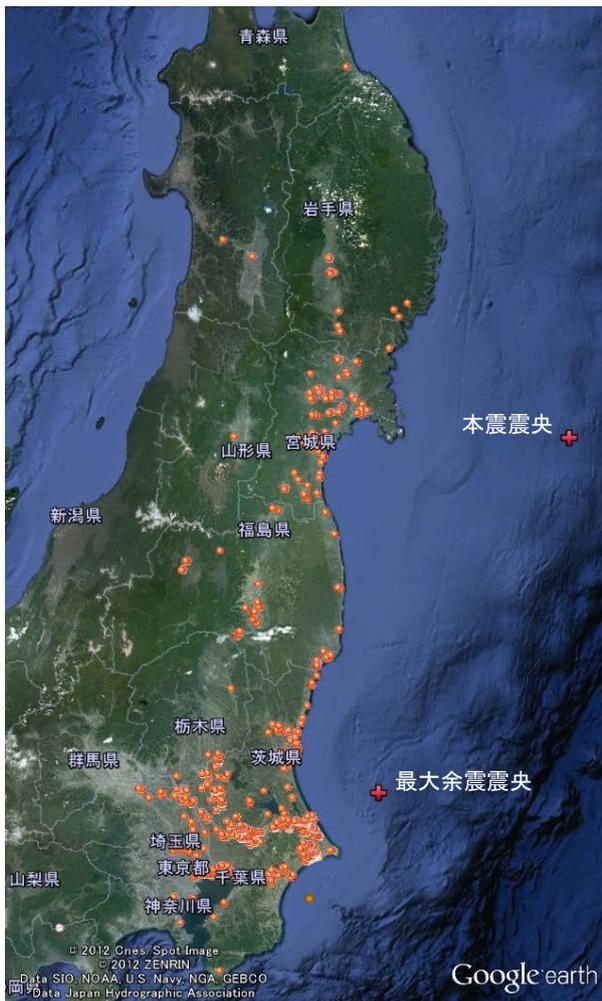
図1に、2011年東北地方太平洋沖地震により液状化が起きたことが確認された地点を示す。液状化が発生した地域は、青森県から神奈川県まで南北約650kmの範囲（東北地方の6県および関東地方の1都6県の合計160の市区町村）に及んでいる¹⁾。

図1 東北地方太平洋沖地震による液状化発生地点
（国土交通省関東地方整備局（2011）及び若松（2012）による）

液状化は、大河川の沖積作用による低地や埋立地の面積が大きい関東平野では、沿岸部のみならず内陸部まで極めて多数発生している。これに対して、海岸近くまで山地・丘陵が迫っている東北地方では、少ない。沿岸部に津波が襲来し液状化の痕跡が消失してしまったこともあるが、両地域の地形的特徴の違いが大きく影響したと考えられる。

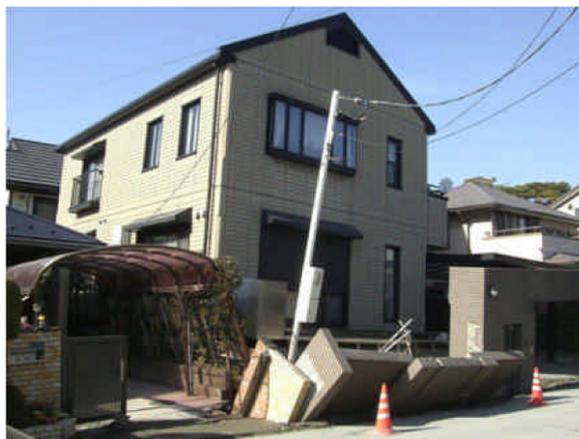
表1で液状化被害件数が最も多い浦安市は、総面積30.94km²のうち、約85%は東京湾岸の干潟や海を1965～1980年の間に造成された埋立地である。今回の地震により、地盤改良を行っていなかった埋立地のほぼ全域で液状化現象が発生した。戸建住宅など直接基礎の小規模建築物は、液状化で不同沈下を起こし、約3,700棟の建築物が半壊以上（1/100以上の傾斜）の被害認定を受けた（写真1）。

写真1 浦安市における住宅被害³⁾

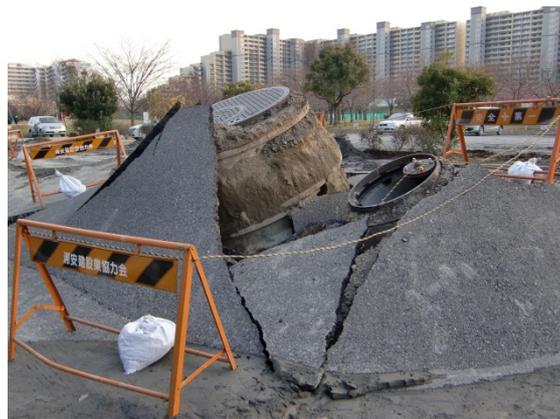
ライフラインの被害原因として、液状化による管路の損傷やマンホールの浮き上がりの他、噴砂で排水溝が詰まった、地盤沈下や下水管の浮き上がりによって下水の勾配が逆になり、下水に排水できなくなったなどの被害が関東地方の各地で起きた。写真2は、浦安市の耐震性貯水槽の被害状況を示している。貯水槽のマンホールは約1m浮き上がり、災害用に備蓄された100m³（1万人の3日間相当）の飲料水は供給できなかった⁴⁾。

写真2 耐震性貯水槽の浮き上がり
(浦安市高洲, 小松美加氏提供)

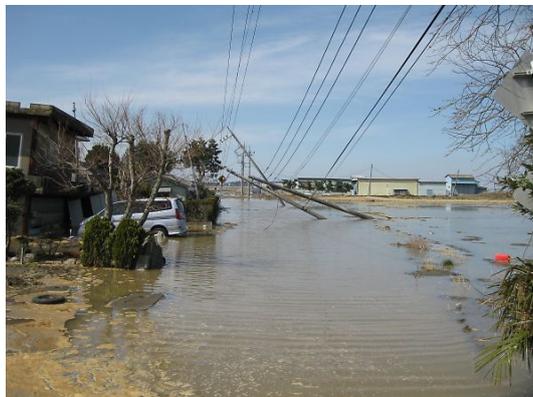
利根川やその支流の小貝川・鬼怒川の旧河道で甚大な液状化被害が発生した。これらの旧河道は、1900年代初頭に始まった河川改修工事によって蛇行した流路を直線化し、元の流路を締め切ったことによってできた沼地で、その後、1960年前後に埋め立てられた。旧河道・旧沼地では、液状化による地下水の湧出で昔の沼地が復元されたように湛水し、1mにも及ぶ住宅の沈下も見られた（写真3）。

写真3 利根川沿岸の旧沼地の被害、
左端の住宅は約1m沈下 (稲敷市役所提供)
