### 3.東日本大震災に伴う火災の調査から得られる教訓

元・京都大学防災研究所 田中 哮 義

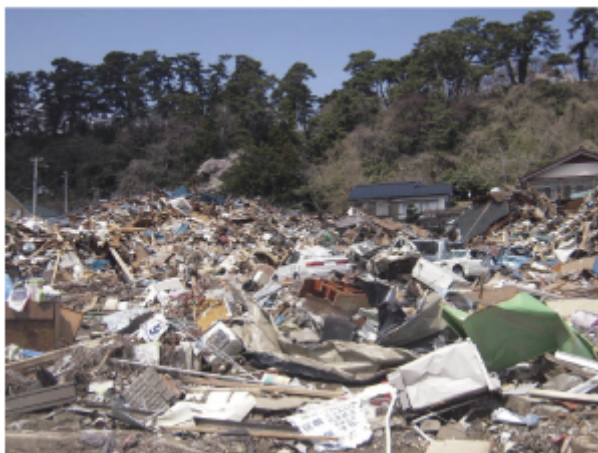
大規模な火災の発生した地域を調査して印象的なことの1つは、津波が破壊した家屋の瓦礫や車などが、市街地を覆う可燃物の堆積層を作っていることである。津波が引いた後に残る可燃物の分布は、建物敷地、道路、空き地を区別しないので、通常市街地火災で延焼防止帯として期待される空間は消滅する。図1は石巻市門脇地区の火災現場近くにおける津波後の瓦礫の堆積状況であるが、可燃物量が半端な量ではないことが了解される。

図 1 石巻地区火災現場近くの瓦礫の海

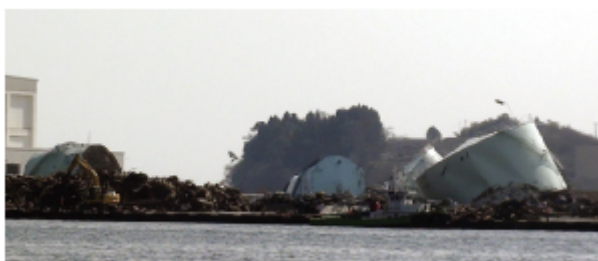
図 2 は気仙沼湾西岸の地区で、各所に壊れた石油タンクが転がっているのが目を引く。この地区の湾口側先端には 23 の石油タンクが存在した。気仙沼湾の石油火災は、着火の原因は明らかではないが、これらのタンクが津波で破壊され、漏出した石油が燃えたものと考えられる。

図 2 南気仙沼地区のオイルタンク

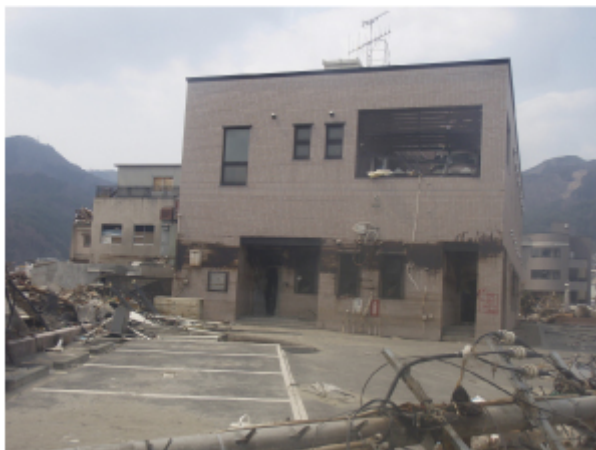
でも壊れたタンクは転がっており、大船渡でも石油が付着した建物は数多く見られた。図3は大船渡における建物の例で1階外壁部分に黒く石油の付着痕が残っているのが見られる。大船渡でも、もし漂流する石油に着火していれば、大規模火災が発生したかも知れない。

図3 石油の付着痕が見られる大船渡の建物

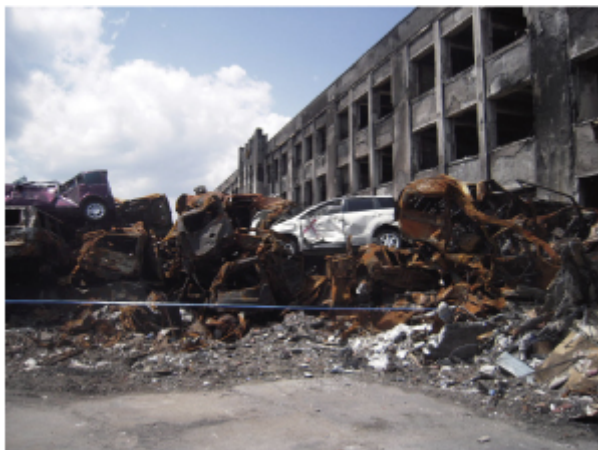
また、石巻市門脇地区の火災では車両が出火源となった。この地区では、津波警報により住民が避難場所に指定されていた小学校に避難しており、校庭には住民が乗ってきた乗用車が多数駐車されていた。そこに津波が押し寄せてきたため、車が激しく打ち合い、出火したと言われる。その火は避難場所である小学校に延焼し、拡大して焼損してしまった。図4は延焼した小学校と、焼損した多数の自家用車の残骸である。

この例だけでなく、車両が燃えたという目撃者は多くあるようであり、また火災現場の残骸の中には焼損した車両が非常に多く見られる。塩水に浸った車両の電気系統に何らか着火しやすいメカニズムがあるのかも知れない。実際的な対策に繋がるか

図4 延焼した小学校と自家用車の残骸

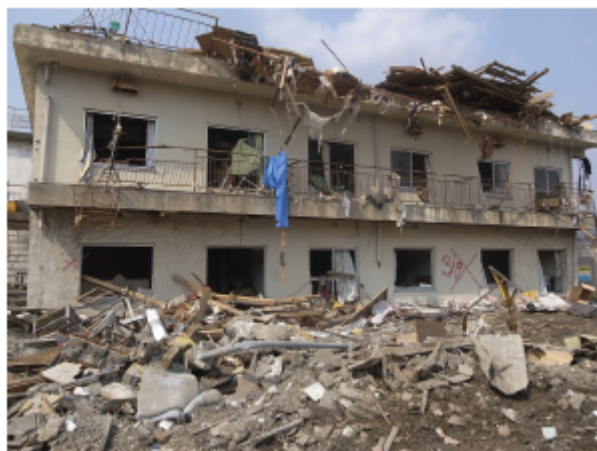
このような事実は、現在津波に対する避難手段として検討され、既に建設例がある津波避難ビルにおいても、津波に対してのみでなく、火災危険に対する考慮が必須であることを示している。実際、大量の可燃物の集積は各所で見られるばかりでなく、津波はこのような可燃物をご丁寧にも建物の中に押し込んで去ることも少なくない。しかも油つきの場合もある。

図 5 津波が建物に残した瓦礫

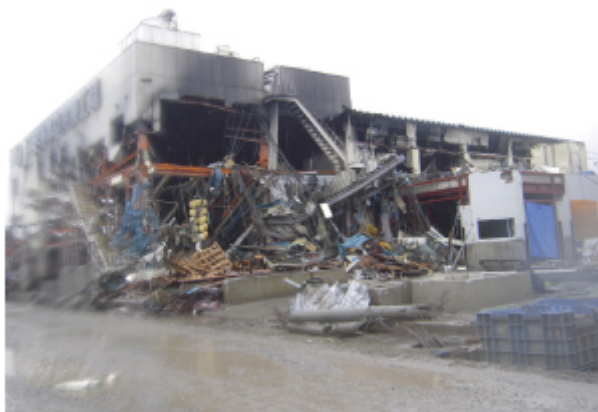
しかし、水産業を始めとする業務施設の多くは RC 造、または鉄骨造であり、外壁や内装は酷い被害を免れ得なかったとはいえ、構造本体自体は津波に耐えたものも相当数あった様に思われる。確かに、施設内の設備や周囲の瓦礫の処理は大変困難

な問題であるが、火災被害を受けなければ、再建は遥かに容易だったのではなからうか？その意味では、今回の津波火災は三陸の産業復興にとって大きな痛手だった可能性がある。

図 6 南気仙沼地区の被災冷凍工場

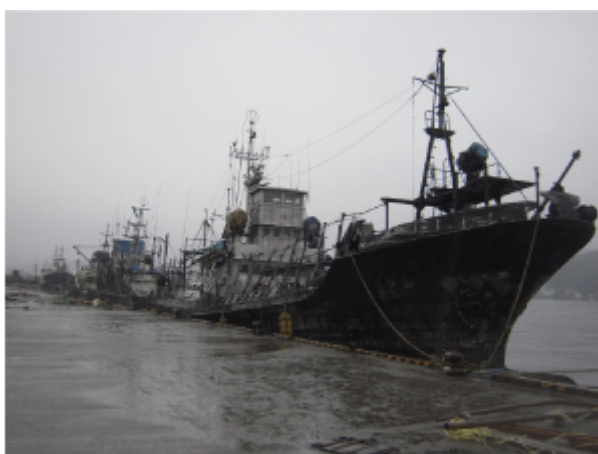
三陸地方の主要産業である水産業への痛手の点では、船舶の喪失や造船業のも深刻であったと思われる。この津波で失われた船舶は 18,000 隻とも言われるが、その大半は津波にさらわれて漂流したものであり、被災地の各所に陸上に上がって放置されたままになっている船舶が見られる。しかし、気仙沼では火災によっても多数の船舶が被害を受けた。図 7 はその一部であるが、火災さえなければ全く健全であったように見える。

図 7 気仙沼船舶の火災被害
