4.東日本大震災における津波火災への対応行動と2次避難

神戸大学都市安全研究センター教授 北 後 明 彦

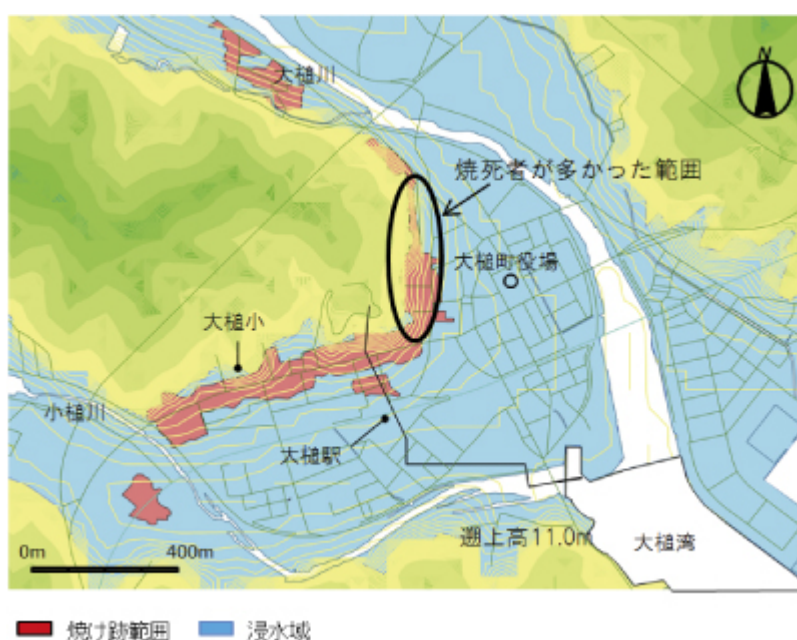
図 1 大槌町の津波火災による焼死者が多かった範囲

このような状況の中で、たまたま住宅が津波で流され、漂着した先で電線につかまってしっかりした住宅に移り移ったりし、最終的には周辺にいる消防団員に助け出される等、努力や偶然によって生還した場合もあるが、岩手県大槌町の津波火災では、浸水高さが低かった範囲(図 1 参照)で、2 階に避難していた人々の焼死体が多く発見されている³⁾。

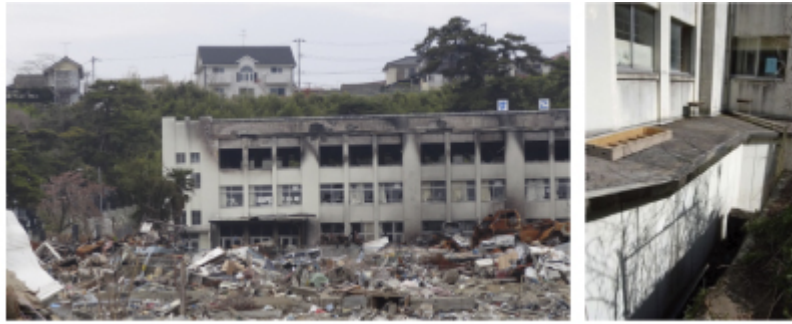
図3 津波避難ビルに延焼し裏山に再避難した事例
(石巻市立門脇小学校、左:筆者撮影、右⁴⁾)

石巻市の門脇小学校では、車で避難してきた人々がとめた百台近くの自動車は、物のかたまりの津波(流された家屋や瓦礫を含む)に押し流され校舎と物のかたまりに挟まれ、RC造の壁近くで押しつぶされた何台もの自動車からガソリンが漏れ、数箇所から火災が発生し次第に炎上する車の台数が増えた。自動車から校舎の内部に延焼し、3階は全面的に焼損した。校舎内に避難して閉じ込められた約50人の人々は、校舎内に火がまわって煙が出る中、助け合って裏山に板で橋を渡してかろうじて緊急避難している。狭い経路を列になって出て行ったので、出て行った人が裏山を上がっていかないと次の人が外に出ることができない状況であり、若い人が高齢者をおんぶして裏山を連れ上がっている⁴⁾。

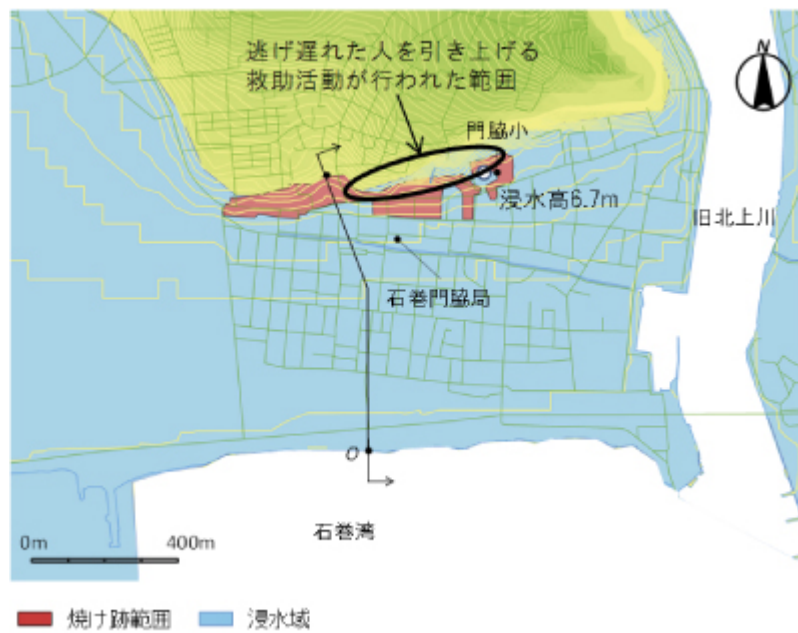
図4 逃げ遅れた人を引き上げる救助活動範囲
(石巻市門脇地区)

消防団員を中心に多くの場所で延焼阻止活動が行われているが、瓦礫等で足場が悪く限定的な活動とならざるを得ない場合が多かった。上記の門脇小学校の近くでは、裏山(日和山)の上側にある住宅地への延焼阻止活動が行われている。また、延焼が迫る中で崖下の住宅で取り残されていた人々を引き上げる救助活動も行われている⁴⁾。救助したばかりの住宅が延焼していく状況もあった。
