名 称 所 在	用 途 (令別表)	発 生 日 時 等	構 造 ・ 階 層 面 積	焼 損 程 度 (焼 損 面 積) 延 焼 面 積	死 傷 者
白 木 屋 東京都日本橋区 通 1 ～ 9	百貨店 (4)	昭和 7 年 12 月 16 日	耐火 Ⅱ	全(半)部・小	死者
		出火 9 時 18 分 ころ 覚知 9 時 23 分 覚知別 望楼発見 鎮火 12 時 30 分	建 3,409m ² 延 34,305m ²	13,140m ² (38%)	14名 傷者 40名 (14)

I 火災概要								
① 概 要	この火災は、我国最初のビルディング大火として、高層建築物における防火、避難施設・設備の必要性並びにビルディング火災に対する消火及び救助作業の科学的、機械的な面での問題点を如実に暴露したもので、近代化日本に一大警告を發した火災である。							
② 階 別 状 況	階	床面積 m ²	焼損床面積 m ²	用途(売場)	在館者	死 者	避難設備等	消防用設備等
	R	292.1		機械室			屋内階段 (直通 6 箇所) 1F～4F 1 箇所	⑨ 各階 7 ⑩
	8	1,805.0		社員食堂				
	7	3,368.6	2,996.4	大食堂, ホール	150			
	6	3,385.4	3,385.4	売場, 事務室	200	6 (男 1 女 5)		
	5	3,385.4	3,385.4	売場, 会議室	110	6 (男 2 女 4)		
	④	3,373.5	3,373.5	売場, 歯科, 実容室	200	1 (男)		
	3	3,373.5		売場, 日本間	180	1 (男)		
	2	3,363.5		売場	180			
	中2	771.8		事務室	30			
	1	3,409.5		売場	200			
	B1	3,846.5		売場, 食堂	180			
	B2	3,930.7		機械室, 食堂	170			
	合計	34,305.5	13,140.6		1,600	14 (男 5 女 9)		
③ 出 火 場 所	(階, 室, 部位, 可燃物状況, 居室・非居室, 在・不在) ○ 4 階玩具売場に展示されていたクリスマスツリーから出火したもので、同所付近にはセルロイド製の玩具等が陳列されていた。 ○ 出火当時、開店直後であったため、客は少なく、従業員がほとんどであった。				④ 出 火 原 因	クリスマスツリーの装飾用豆電球が故障したため修理を始めたところ、急に豆電球がスパークし、クリスマスツリーの装飾用の金モールに着火したものの。

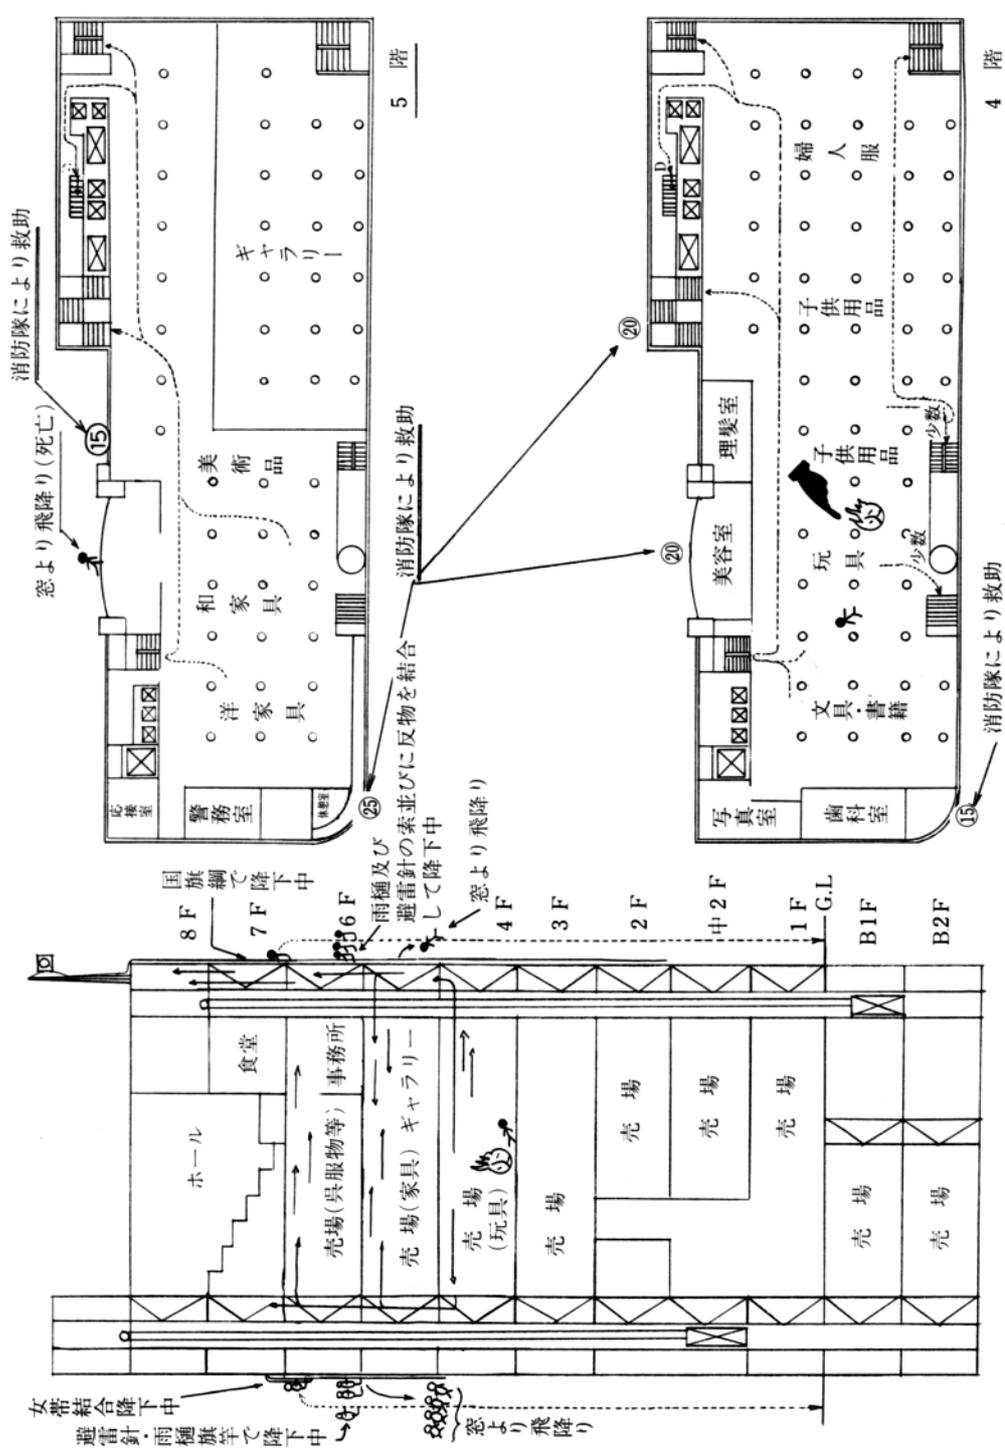
⑤ 火 災 の 延 焼 経 路 等	<div style="display: flex; justify-content: space-around; align-items: center;"> <div style="border: 1px solid black; padding: 5px; text-align: center;"> (出火部位) 4階玩具売場の クリスマスツリ </div> <div style="border: 1px solid black; padding: 5px; text-align: center;"> (出火室(階)の拡大) セルロイド製玩具及 び売場の商品に燃え 移り延焼拡大 </div> <div style="border: 1px solid black; padding: 5px; text-align: center;"> (出火階から他階への拡大) 階段、スパイラルシュート、エスカレーター等 の堅穴から5階、6階、7階へと延焼 </div> </div>	
	<p>○ 4階玩具売場(旧館側)から発生した火炎は、四方に燃え移り、新館側へ拡大して年末大売出しのため山積みされていた商品に延焼するとともに、猛烈な勢いをもって、階段、スパイラルシュート、エスカレーター等の堅穴開口部から上昇した火炎によって5階、6階、7階へと順次延焼していった。</p> <p>○ 各階の電気時計の停止時刻と破壊状況から推察すると、1つの階が火炎に包まれる時間は、10～15分程度であったと思われる。すなわち、4階においては9時40分頃にはかなりの高熱に達し、5階から7階の各階においても10時20分頃までには一面火の海となっていたものと推定される。</p> <p>○ 延焼拡大した主な理由</p> <ul style="list-style-type: none"> ○ 出火場所周辺に多量のセルロイド製玩具等の爆燃性製品があった。 ○ 各階層とも多量の商品が山積みされていたため、延焼速度が早かった。 ○ 出火場所周辺に防火区画のなされていない階段、エスカレーター、スパイラルシュート等があったため、上階への延焼が早かった。 <p>○ 煙の伝播経路</p> <p>出火場所周囲のセルロイド玩具の急激な燃焼により発生した濃煙は、4階の天井部分を水平に流動して充満していくとともに、出火場所周辺の階段、エスカレーター、スパイラルシュート等が煙突の状態となって急速に上昇し各階に伝播していった。</p>

4 階

5 階

消防隊により救助

女帯結合降下中
避難針 雨樋旗竿で降下中

避難針の索並びに反物を結合して降下中
窓より飛降り
