名 称 所 在	用 途 (令別表)	発 生 日 時 等	構 造・階 層 面 積	焼 損 程 度 (焼損面積 延 面 積)	死 傷 者
吉 景 館 東京都台東区浅草 田中町 2 ~ 6	演芸場 (1)イ	昭和39年11月22日 出火 2時00分ころ 覚知 2時07分 覚知別 報知電話 鎮火 3時43分	防火 % 建 304.7 m ² 延 378.9 m ²	④・半・部・小 378.9 m ² (100%)	死者 7(3)名 傷者 4(3)名 (2)

I 火災概要

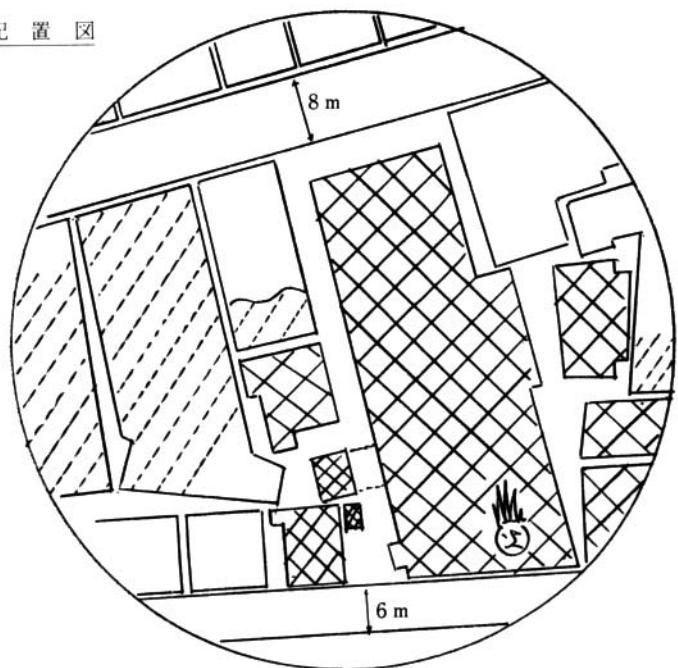
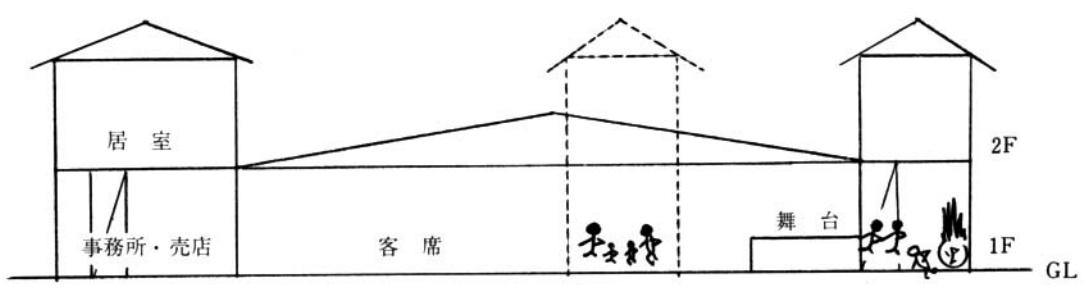
配置図

⑤ 火 災 の 延 焼 経 路 等	(出火部位)	(出火室の拡大)	(他室への拡大)	(上階への拡大)	(隣接建物への延焼)
	寝具、ポリウレタンハマホーム	衣裳・道具類	内装・幕類	階 段	防火戸のない外壁開口部
1階舞台裏の楽屋から出火した火災は、楽屋内にあった衣裳、道具類に燃え移り、さらに楽屋と舞台部の間には完全な防火区画がないため舞台裏へ延焼した火炎は、経年変化による防炎処理の効果のない幕類、小道具類等に延焼拡大し、一挙に全館が火の海となった。また建物前面を除いての外壁開口部は全く防火戸がなく、客席天井がブلاスターで、屋根が鉄板であったことから火炎が両側開口部から隣接家屋へ延焼拡大していった。					
<ul style="list-style-type: none"> ○ 延焼拡大した主な理由 <ul style="list-style-type: none"> ○ 発見が遅れたうえ、初期消火が全く行われなかった。 ○ 建物の主体が十数年経過した木造建物であったうえ、防火区画がなく劇場等の性格から間仕切壁が少なく内部には幕類、小道具等の可燃物が多量にあった。 ○ 煙の伝播経路 <ul style="list-style-type: none"> 火炎の延焼拡大とともに樂屋から天井、壁伝いに急速に拡散していった。
