名称 所在	用途 (令別表)	発生日時等	構造・階層 面積	焼損程度 (焼損面積) 延面積	死傷者
キャバレー 「金の扉」	複合用途  (16)イ	昭和39年12月21日	耐火 Ⅲ	全・半・脚・小	死者
		出火1時10分ころ 覚知1時14分 覚知別 報知電話 鎮火9時43分	建 804m <sup>2</sup> 延 3,736m <sup>2</sup>	556m <sup>2</sup> (15%)	1名 傷者 18名 (11)

I 火災概要								
① 概要	この火災は、地階キャバレーから終業後に出火し、延 550 m <sup>2</sup> を焼失し、8時間余りにわたり燃え続け、消防隊が消火に悪戦苦闘した、いわゆる「地下密室」火災であった。							
② 階別 状況	階	床面積 m <sup>2</sup>	焼損床面積 m <sup>2</sup>	用途(売場)	在館者	死者	避難設備等	消防用設備等
	5	396.03		宿 舎			屋内階段 (B1~5F) 1箇所 1F~5F 1箇所 B1~1F (1箇所)	消 内 自 誘
	4	611.39		特殊浴場食堂				
	3	591.59		特 殊 浴 場				
	2	430.08		”			屋外階段 (1F~5F) 1箇所	
	1	804.84		特 殊 浴 場				
	ⒺB1	163.01	143	キャバレー、機械室				
	B1	739.07	413	キャバレー、機械室	28	1		
	合計	3,736.71	556		28	1		
	③ 出火場所	(階、室、部位、可燃物状況、居室・非居室、在・不在) 地下 中1階111号ボックスから出火 中2階の内装は全て可燃材であり、床にはジュータンが敷かれていた。天井、壁、床、座席、シート等の可燃材には防炎吹きつけを施していたが、業者の3・4年は有効という言葉により2年間位処理されていないかった。出火時、地下中1階には人がいなかった。				④ 出火原因	た ば こ 閉店近くに酔客の誰かが椅子の上におとした「たばこ」の吸殻が椅子の布地部に着火したものと推定される。

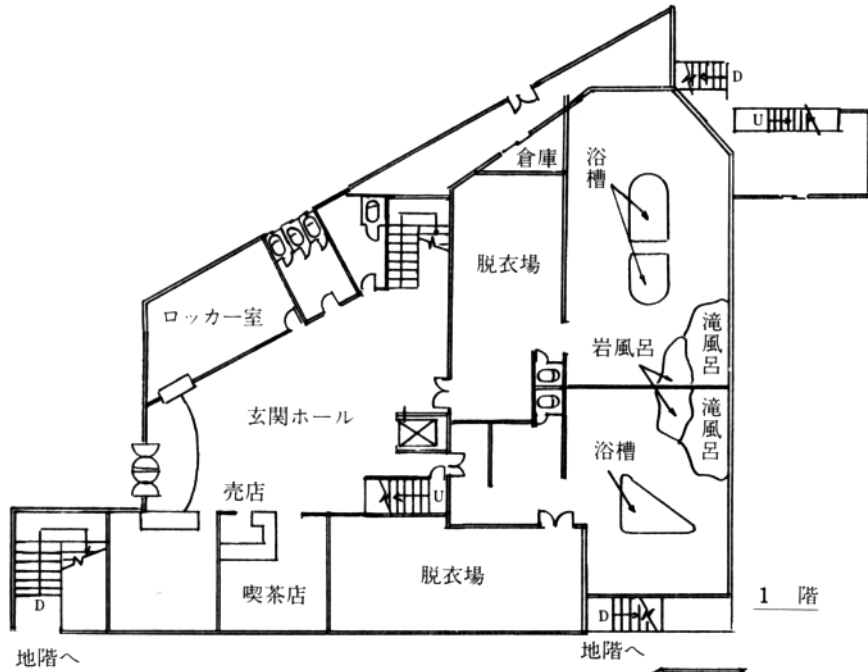
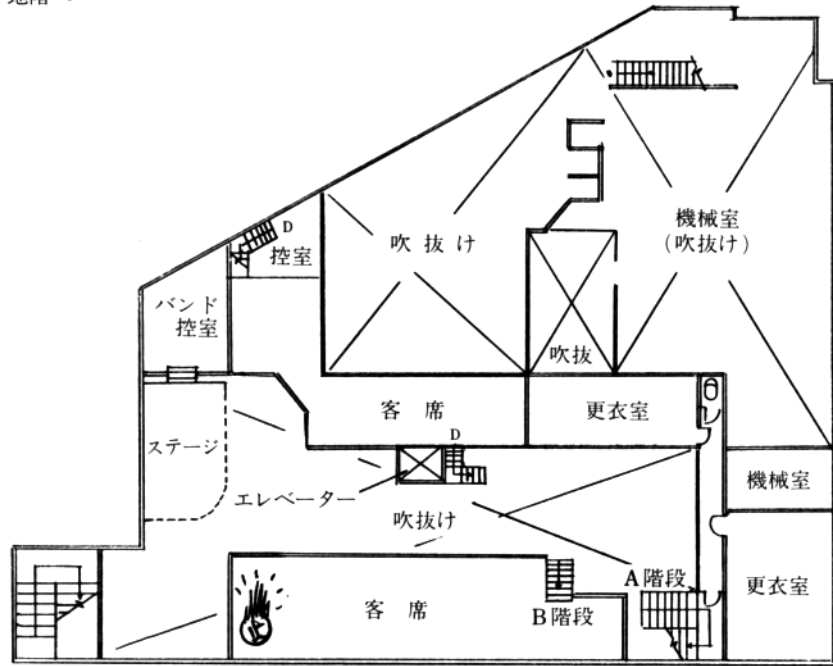
地階

⑤ 火 災 の 延 焼 経 路 等	<div style="text-align: center;"> <p>(出火部位)                      (出火室の拡大)</p> <div style="display: flex; justify-content: space-around; align-items: center;"> <div style="border: 1px solid black; padding: 5px; text-align: center;">地下中1階 111号ボックス</div> <div style="border: 1px solid black; padding: 5px; text-align: center;">座席に接する 内壁</div> <div style="border: 1px solid black; padding: 5px; text-align: center;">天 井</div> </div> </div>	
	<p>客かホステスの喫煙した「たばこ」によりソファーに着火し、この燃えによって接着している壁面材が加熱され着火、これが燃え抜けると、壁の中空部内を燃えあがり、天井に燃え進み燃焼が拡大したものと思われる。(壁はコンクリート壁に1.2cm位の板をすの子張りとし、間柱をたてて板張りとなし、表面を綿入れたレザー張りとしていた。天井は木摺に合板を張り、布張り仕上げされていた。)</p>	
	<ul style="list-style-type: none"> <li>○ 延焼拡大した主な理由 内装が全く可燃材料であったうえ有効な初期消火が行われなかった。</li> <li>○ 煙の伝播経路 延焼拡大とともに、キャバレー内に充満し、2箇所の階段から濃煙が噴出した。</li> </ul>	
<b>II 火災建物概要</b>		
① 建 築	着工・竣工又は主たる改築等 (新築) 昭和33年 月 日 ( ) 昭和 年 月 日	
管 理 状 況	<b>② 縦 穴 の 状 況</b>	<b>③ 防 火 管 理 状 況</b>
