| 名 称 所 在 | 用 途 (令別表) | 発 生 日 時 等 | 構 造・階 層 面 積 | 焼 損 程 度 (焼損面積) (延面積) | 死 傷 者 |
|---|---|--|---|---|---|
| 衣料デパート いすみ屋 | | 昭和40年11月27日 | 耐火 51 | 全・半・部・小 | 死者 0名 |

I 火災概要

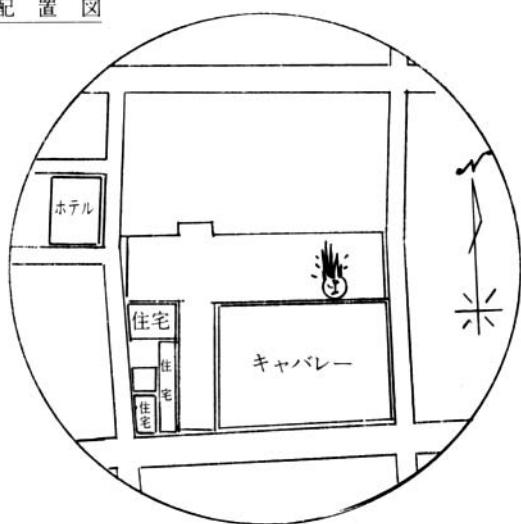
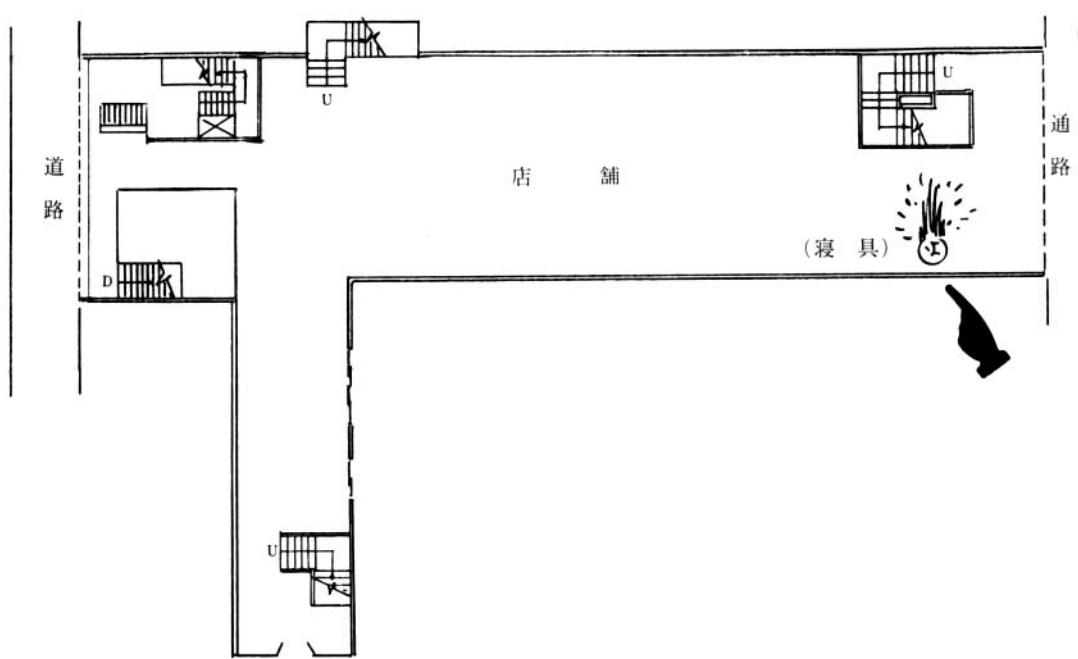
| ⑤ 火 災 の 延 焼 経 路 等 | (出火部位) 1階寝具売場 | (出火室の拡大) 寝具等の可燃性商品により火勢拡大した | (2階への延焼) 防火シャッターが開放されていた階段より延焼 | (3階への延焼) 床スラブの控綱の穴及び配管埋め戻し不良部から延焼 | | | | |
| | 1階東南隅の寝具売場から出火し、周囲の可燃性商品に燃え移り拡大した火勢は、防火シャッターが開放されていた階段から2階へと延焼した。さらに、3階との区画である床スラブに直径約10cmの穴とガス管貫通部の埋め戻し不良部分から3階へ延焼し一部を焼失した。 | | | | | | | |
