名 称 所 在	用 途 (令別表)	発 生 日 時 等	構 造・階 層 面 積	焼 損 程 度 (焼損面積 (延面積))	死 傷 者
日本赤十字社東京都支部 新宿赤十字産院	病 院	昭和42年5月6日 出火 0時30分ころ 覚知 0時32分 覚知別 報知電話 鎮火 1時25分	耐火 $\frac{7}{1}$ 建 903m ² 延 5,187m ²	全・半・ $\frac{1}{2}$ ・小 12m ² (0.2%)	死者 0名 傷者 1名 ()
東京都新宿区西 大久保1-391	(6)イ

I 火災概要

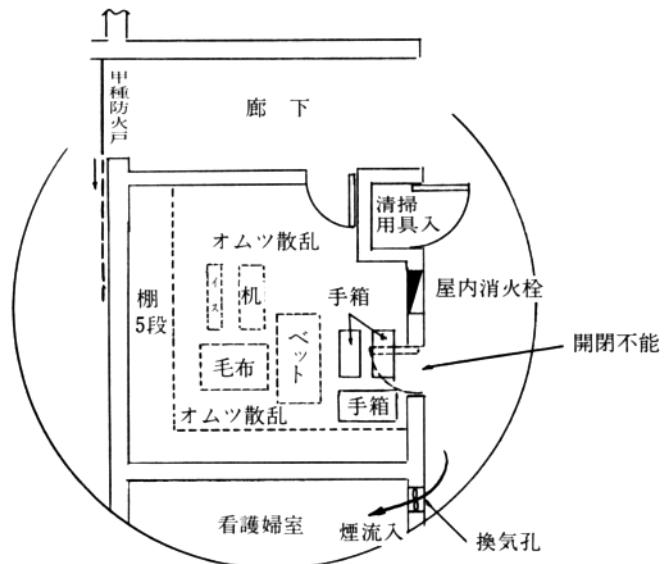
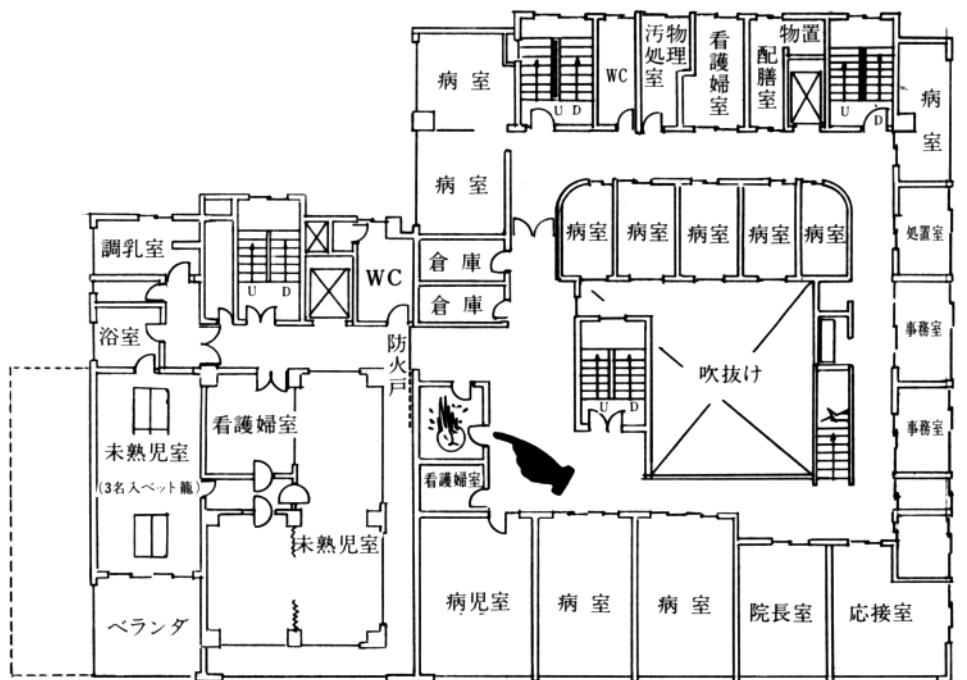
火点付近の拡大

⑤ 火 災 の 延 焼 経 路 等	(出火部位)	(出火室の拡大)	(他室への拡大)
	2階 リネン室	毛布、オムツ等リネン室内に集積されている可燃物整理棚に着火し、壁、天井に燃え移る	リネン室より廊下、天井へ一部延焼し始めたが消防隊により阻止された
2階リネン室から出火し、室内に収納されていた多量の可燃物（オムツ・毛布・マットレス等）に燃え移り更に壁、天井から廊下の天井へと延焼し始めたが、消防隊により阻止された。			
<ul style="list-style-type: none"> <input type="radio"/> 延焼拡大した主な理由 延焼拡大なし <input type="radio"/> 煙の伝播経路 2階リネン室からの煙は、リネン室が区画されていたため、急速な流動はなかったが、次第に廊下を拡散していき、病室へ充満していった。 			
II 火災建物概要			
① 建 築	着工・竣工又は主たる改築等 (第1期) 昭和31年9月 日 (増改築) 昭和38年5月10日	昭和32、33、34	
管 理 状 況	② 壊 穴 の 状 況 階 段 <input checked="" type="checkbox"/> ダクトスペース <input checked="" type="checkbox"/> エレベーター <input checked="" type="checkbox"/> パイプシャフト <input checked="" type="checkbox"/> エスカレータ <input type="checkbox"/> その他() <input checked="" type="checkbox"/> 各堅穴はそれぞれ防火区画されている。	③ 防 火 管 理 状 況 ○防火管理者選任済、消防計画届出済 ○防火対策委員会を設け、院長が委員長となって消防資機材の点検も定期的に行い、消防訓練は年1回自主的に実施されている。	
	④ 防 火 区 画 等 新館と旧館との接合部分（連絡廊下）に防火戸を設置してある。	⑤ 消 防 用 設 備 等 ○消防用設備等は適正に管理されていた。 ○屋内消火栓等は男子職員が消火班として取扱うことになっていることから、看護婦はその取扱いに関して教育を受けておらず、知らなかった。
