名 称 所 在	用 途 (令別表)	発 生 日 時 等	構 造 ・ 階 層 面 積	焼 損 程 度 (焼 損 面 積) 延 面 積	死 傷 者
国際劇場 東京都台東区西 浅草 3-17-18	劇 場 (1)イ	昭和43年 3月18日	耐火 Ⅳ	全・半・㊦小	死者 3名
		出火 2時15分ころ 覚知 2時17分 覚知別 報知電話 鎮火 4時59分	建 4,306 m ² 延 13,726 m ²	153m ² (0.01%)	傷者 7名 (5)

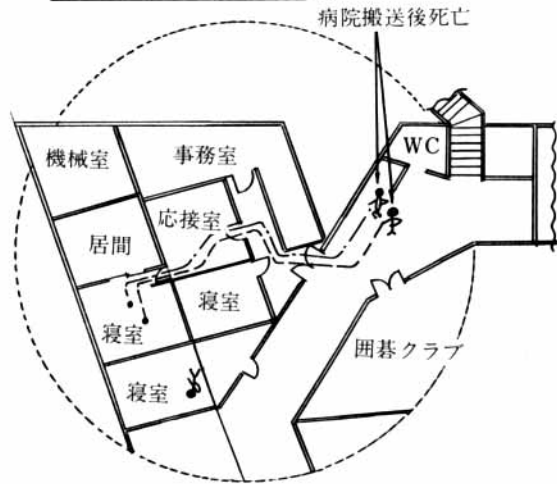
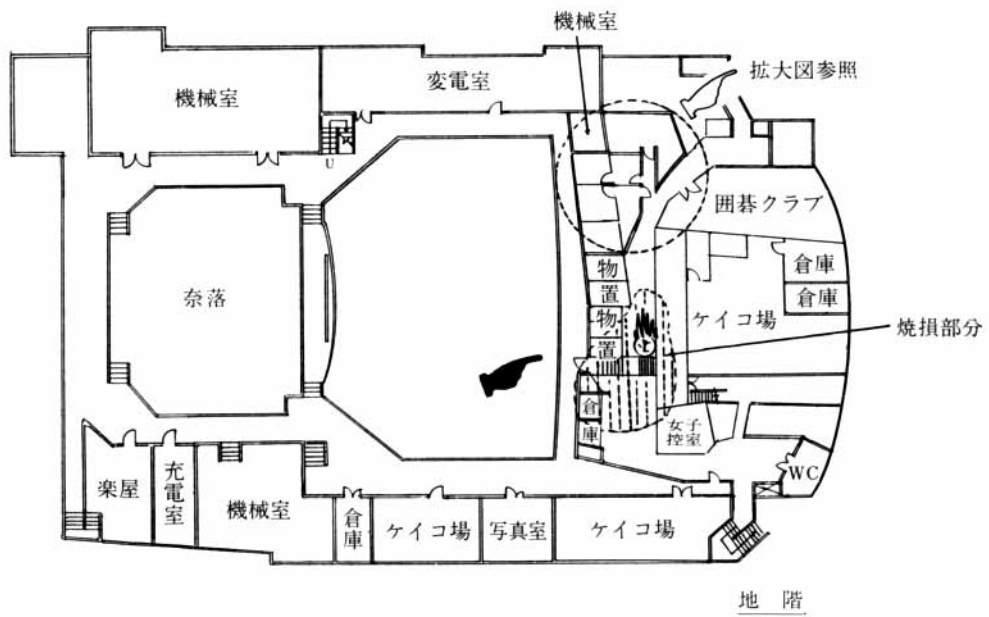
拡大図（死者の発見状況）

<p>○ T組のNは、地下居室で妻に「火事だ」と起こされ、子供は妻に頼み、通路より避難した。(妻と子供は途中、煙にまかれ死亡)一緒に泊り込んでいた人夫3人の内2人は自力避難。</p> <p>○ 1階控室にいた警備員2人は一旦地下に向ったが、階段からの煙の噴出が強いのでそのまま表に避難。</p> <p>○ 電気室にいた3人とボイラーマンNは、初期消火を断念後避難、囲碁教室にいた親子3人も自力脱出。</p> <p>○ 掃除人K(51才)は、2階で就寝中、逃げ遅れ救助を求めている所、消防隊により救助。</p>		
<p>IV 問題点・教訓等</p> <ol style="list-style-type: none"> 1. 出火した地下部分は、戦後不法占居されていたものをT組が事務所として占有使用していたことから劇場では立退きの裁判を提訴中であった。このため、一体の対象物でありながら、劇場側では管理の徹底を期すことも、消防側の査察指導事項の是正もはかれないという盲点場所であった。 2. 地下に居住部分があるため、正面両側の出入階段は常時開放されて部外者も自由に出入できるようになっていたため、火災予防的には無防備の状態にあった。 3. 地下の各出入口から一番奥まった箇所が火点で、くん焼状態が続き、地下通路に煙が充満したが、何らの警報設備もなかったため、気付いたときは濃煙のため、方向感覚を失うとともに呼吸困難を起していた。 4. 現行法令上、地下建物を住居として使用することは、禁じられているにもかかわらず使用していた。
