名 称 所 在	用 途 (令別表)	発 生 日 時 等	構 造・階 層 面 積	焼 損 程 度 (焼損面積) (延面積)	死 傷 者
トルコその 東京都新宿区西 大久保 1~442	特殊浴場 (9)イ	昭和44年3月29日 出火17時05分ころ 覚知17時08分 覚知別 報知電話 鎮火19時51分	防火 2% 建 179m ² 延 358m ²	全・半・部・小 358m ² (100%)	死者 5名 傷者 3名 (2)

I 火災概要

① 概 要	この火災は、ボイラー用燃料を過剰給油したため危険物が溢流出火し、ボイラー室が耐火構造となっていない等、不備による急速な火勢の拡大及び開口部の格子による閉鎖等から避難上の支障をきたし2階にいた従業員5名が死亡した。						
	階	床 面 積	焼損床面積	用途(売場)	在館者	死 者	避難設備等
		m ²	m ²				屋内階段 2箇所
	② 階 別 状 況	2	179	179	トルコ風呂 従業員控室	6	5
	①	179	179	トルコ風呂 ボイラー室	7		
合計	358	358			13	5	
③ 出 火 場 所	(階、室、部位、可燃物状況、居室・ <u>非居室</u> 、在・ <u>不在</u>) 1階ボイラー室から出火 ボイラー室は防火構造であり、出入口扉は木造であった。				④ 出 火 原 因	タンクローリーによりボイラー用 燃料である重油を屋内タンクに給 油したが、約1,000 lの過剰給油を したため、サービスタンクから溢 れボイラー室に流入し使用中のボ イラーの火に引火したもの。

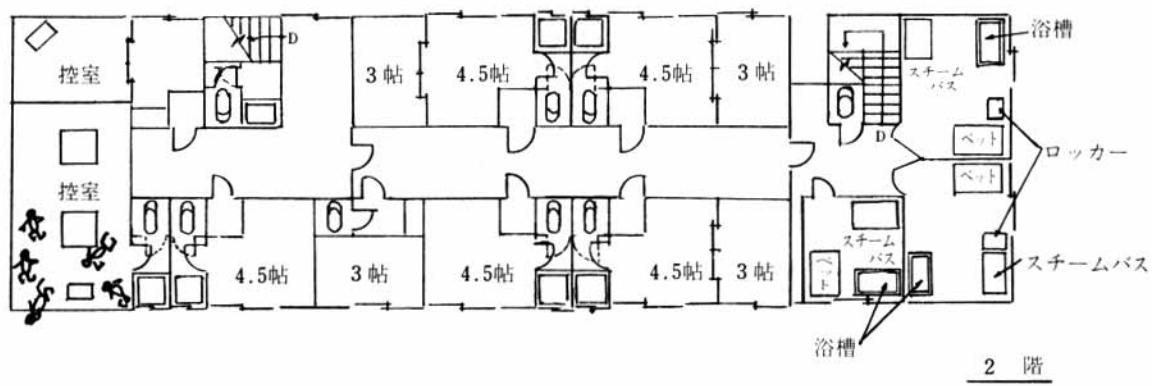
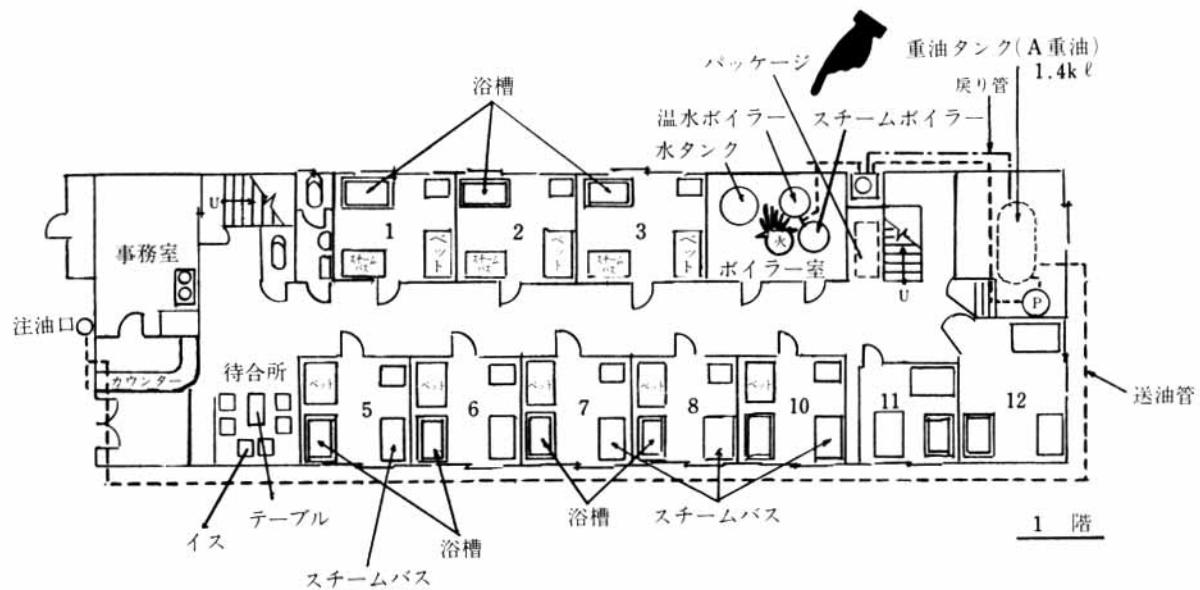
⑤ 火 災 の 延 焼 経 路 等	(出火部位)	(出火室の拡大)	(他室への拡大)	(上階への延焼)
	1階ボイラー室	溢流し、留っていた重油に着火し拡大、出入口木製扉に燃え移る。	ボイラー室出入口からの炎は廊下天井を伝送、また廊下中央のダクト保温材等への着火により急速に延焼	木造の階段及び床面のカーペットを伝わり2階に延焼

過剰給油により溢流した重油は1階ボイラー室に流入し、ボイラーのバーナーの火に引火、一面火の流れとなり、ボイラー室出入口の木製部分より火煙が噴出し、廊下の壁・天井に延焼拡大、さらに廊下中央のダクト保温材等により、ボイラー室を中心として左右に急速に延び階段より2階に延焼拡大していった。
