名 称 所 在	用 途 (令別表)	発 生 日 時 等	構 造 ・ 階 層 面 積	焼 損 程 度 (焼 損 面 積 延 面 積)	死 傷 者
渋谷七店会ビル (渋谷西村総本店) 渋谷区宇田川町 22番2号	複合用途 (16)イ	昭和50年8月29日	耐火 ⅔	全・半・部・小	死者 0名
		出火23時50分ころ 覚知30日0時06分 覚知別 警察電話 鎮火5時17分	建 738m ² 延 4,402m ²	592m ² (13%)	傷者 0名 ()

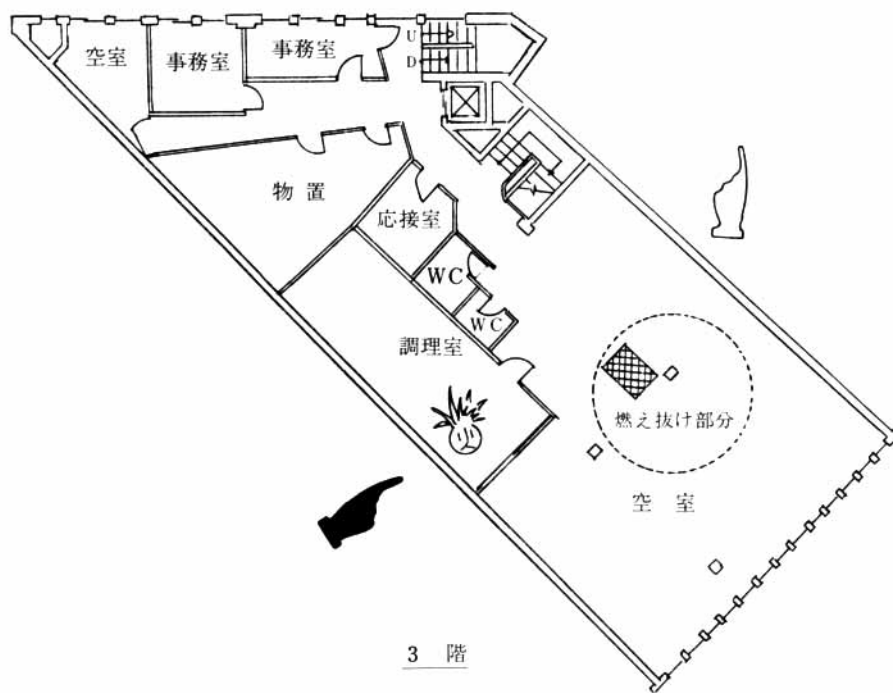
燃え抜け箇所の構造
