名 称 所 在	用 途 (令別表)	発 生 日 時 等	構 造・階 層 面 積	焼 損 程 度 (焼損面積 延 面積)	死 傷 者
貴悦ビル 港区新橋 3の21~9	複合用途 (16)イ	昭和51年1月10日 出火 0時10分ころ 覚知 0時14分 覚知別報知電話 鎮火 2時01分	耐火 $\frac{6}{2}$ 建 124.1m ² 延 934.6m ²	全・半・部・小 100 m ² (10.6%)	死者 1名 傷者 12名 (0)

I 火災概要

①概要 深夜、3階から出火し、3階部分100m²を焼損し、4,5階にいたトルコ従業員と客13名が逃げおくれ、消防隊により救出されたが、死者1名、傷者12名が発生する惨事となった。この火災は、パイプダクトスペースの区画が不備であったため、煙が急速に上階へ流れたことと、自動火災報知設備のベルが停止されていたこと、窓には鉄格子があった等、消防上問題があった。

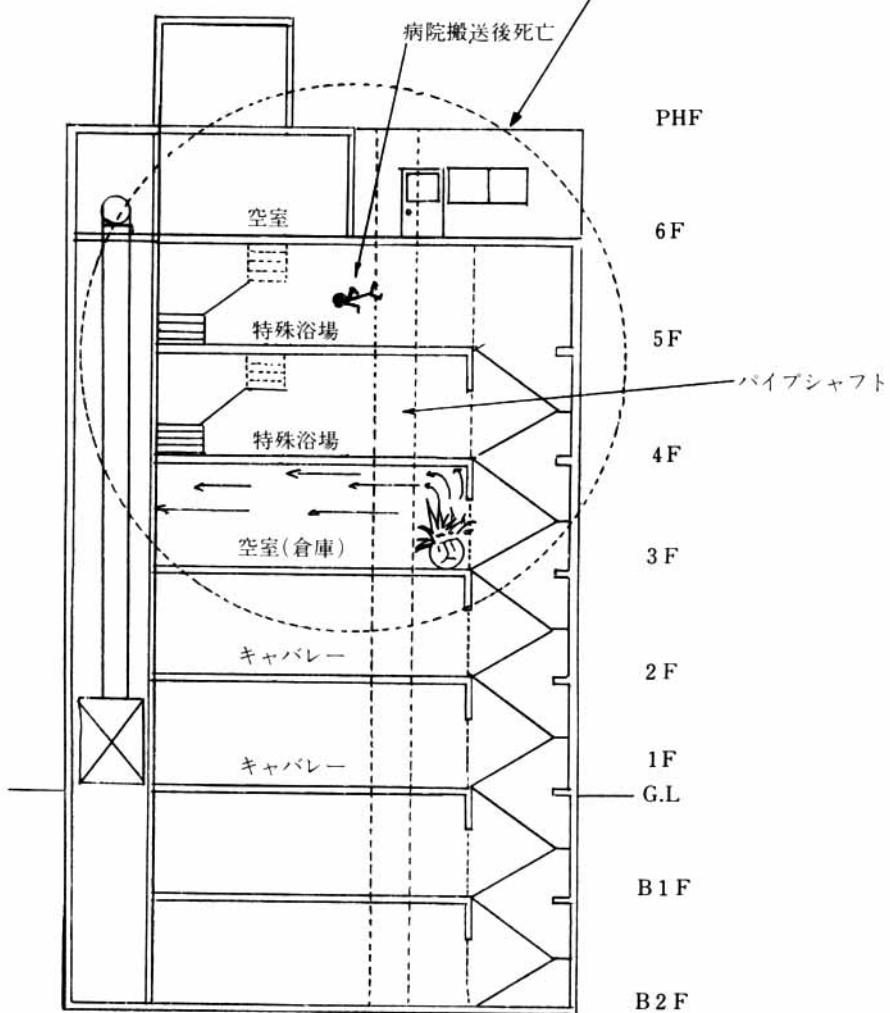
次頁「煙の伝播経路」参照

⑤ 火 災 の 延 焼 經 路 等	<p>(出火部位) (出火室の拡大)</p> <p>3階倉庫内 出入口付近</p> <p>倉庫内の廃品 の机と椅子</p>													
	<p>火災は、3階倉庫を焼損しただけであったが、煙が上層階へ急速に充満したため、避難路を断たれる結果となった。3階出火階のベニヤ合板の天井が焼け抜け、この部分から天井を経て、パイプスペース内に流入し、4階以上の各階のスラブとスレート板天井の間に流れ込み、天井の空調ダクトの点検口や一部スラブの露出していると思われる部分から室内や廊下に流入拡散した。また3階と4階の間のスラブ貫通部の隙間から上昇し、近くに設置してある送風機に吸入された空調ダクトを通じて、4階の各浴室や廊下の送风口から噴出した。その他に避難階段防火戸の周囲隙間から階段室へ流出したのと、5階、6階へは、4階から通じている防火区画のない屋内階段から大量に流れ込んだ。</p> <ul style="list-style-type: none"> ○ 延焼拡大した主な理由 <ul style="list-style-type: none"> ○ 椅子、テーブルの廃品が多量に収納されていた。 ○ 有効な初期消火が行われなかった。 ○ 煙の伝播経路 <ul style="list-style-type: none"> ○ パイプスペースの区画不完全箇所 ○ 排気ダクトの貫通部隙間 ○ 避難階段の防火戸周囲隙間 ○ 防火区画のない部分階段 													
II 火災建物概要														
① 建 築	<p>着工・竣工又は主たる改築等 使用検査以降、用途変更等3回行っている。 (建築) 昭和37年6月11日 (使用) 昭和39年7月8日</p>													
管 理 状 況	<p>② 穏 安 の 状 況</p>

<ul style="list-style-type: none"> ○ パイプスペースの区画が不完全 ○ ダクトスペースの床貫通部の埋戻し不完全 	階 段	<input checked="" type="checkbox"/>	ダクトスペース	<input checked="" type="checkbox"/>	エレベーター	<input checked="" type="checkbox"/>	パイプシャフト	<input checked="" type="checkbox"/>	エスカレータ	<input type="checkbox"/>	その他()	<input type="checkbox"/>	<p>③ 防 火 管 理 状 況</p> <ul style="list-style-type: none"> ○ 防火管理者未選任 ○ 事情変更に伴う消防計画未作成未提出 ○ 共同防火管理協議事項等届出済 ○ 階段防火戸自動閉鎖機能不良 ○ 避難器具未設置(4、5階) ○ 階段敷物防炎処理未実施 ○ 消防用設備等点検未実施
	階 段	<input checked="" type="checkbox"/>	ダクトスペース	<input checked="" type="checkbox"/>										
エレベーター	<input checked="" type="checkbox"/>	パイプシャフト	<input checked="" type="checkbox"/>											
エスカレータ	<input type="checkbox"/>	その他()	<input type="checkbox"/>											
	<p>④ 防 火 区 画 等</p> <p>避難階段の3、4階防火戸の周囲に隙間があった。 (煙が流入する結果となった)</p>	<p>⑤ 消 防 用 設 備 等</p> <ul style="list-style-type: none"> ○ 自動火災報知設備は、3階無人の室に設置してあったうえ、ベル停止となっていた。 ○ 1、2階の内栓起動マグネットスイッチ不良。 ○ 4階に設置してあった避難器具が屋上出入口に放置してあった。

健康人	1名	(泥酔者	名)	要保護者	名	[乳幼児	名	高齢者	名	身体不	名	自由者	名	[病 人	名	<p>避難上支障となった事項</p> <ul style="list-style-type: none"> ○無 窓 <input type="checkbox"/> ○開口部の格子等 <input type="checkbox"/> ○非常口(出入口)等の施錠 <input type="checkbox"/> ○警報設備 <input type="checkbox"/> (管理不良、機能不良、未設置) ○停 電 <input type="checkbox"/> ○その他 <input checked="" type="checkbox"/> (停電)
健康人	1名																	
(泥酔者	名)																	
要保護者	名																	
[乳幼児	名																	
高齢者	名																	
身体不	名																	
自由者	名																	
[病 人	名																	
5階中央のトルコ室でマッサージを終えタバコを吸っている時、室内の天井に煙が入って来ておかしいと思っているうち廊下で人の叫び声があるので、トルコ嬢(25才)がドアを開けてみると、廊下は真っ暗で煙が充満していた。トルコ嬢と酒に酔っている客(38才)は一緒に避難階段の方へ向ったが、途中で離れて行先を見失った結果再びトルコ室に戻ってしまい、息苦しくなりその場で倒れたものと思われる。その後消防隊により救出されたが、病院収容後死亡した。																		
IV 問題点・教訓等																		
<ol style="list-style-type: none"> 1. 自動火災報知設備がベル停止されていたうえ、建物内部の第一発見者が火災を知らせず個人行動をとったことと、浴室が個室のため外部の異状に気付くのが遅れたため多数の死傷者をだす要因となった。 2. 避難階段が1箇所しかなく、しかもこれが煙道となってしまった。 3. 避難誘導すべきトルコ嬢達が建物に精通していなかった(屋上へ通ずる出入口さえ判っていなかった)。 4. 客のほとんどが酒に酔っていたため行動が緩慢であった。 5. 建物周囲に設けた装飾用鉄格子が消防活動及び避難に著しい障害となった。 6. 空調用ダクトの床貫通部の埋戻し及び給排水管用パイプシャフトの防火措置の不備から煙が伝播し、避難行動を妨げた。
