福岡県岡垣町 パチンコ店ラッキーホール

1. 火災の特色

本火災は、木造2階建ての遊技場併用住宅の1階から出火した火災であり、1ヶ所の階段が黒煙と炎により断たれ、2階に就寝していた7名中4名が死亡したものである。

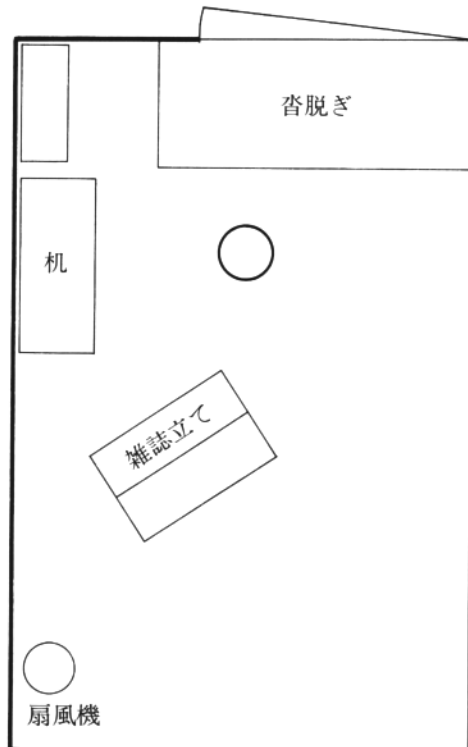
図-3：出火箇所拡大図 (景品交換所)

出火場所は、出火建物の1階北側の景品交換所付近

外出先から帰宅したパチンコ店の従業員が23時30分ごろ、1階の景品交換所で煙が出ているのを不審に思い確認に行き、発見した。
