長野県小谷村 ペンション バク

1. 火災の特色

この火災は、スキー場に隣接した木造3階建のペンションの1階の談話室から出火し、1棟全焼したものである。この火災でペンションにスキー合宿に来ていた少年野球チームのメンバーのうち、205号、303号室に宿泊していた2人が逃げ遅れ焼死した。このペンションは当初2階部分のみを客室として使用していたが、2階の屋根裏を改造して客室を造り、宿泊させていた。

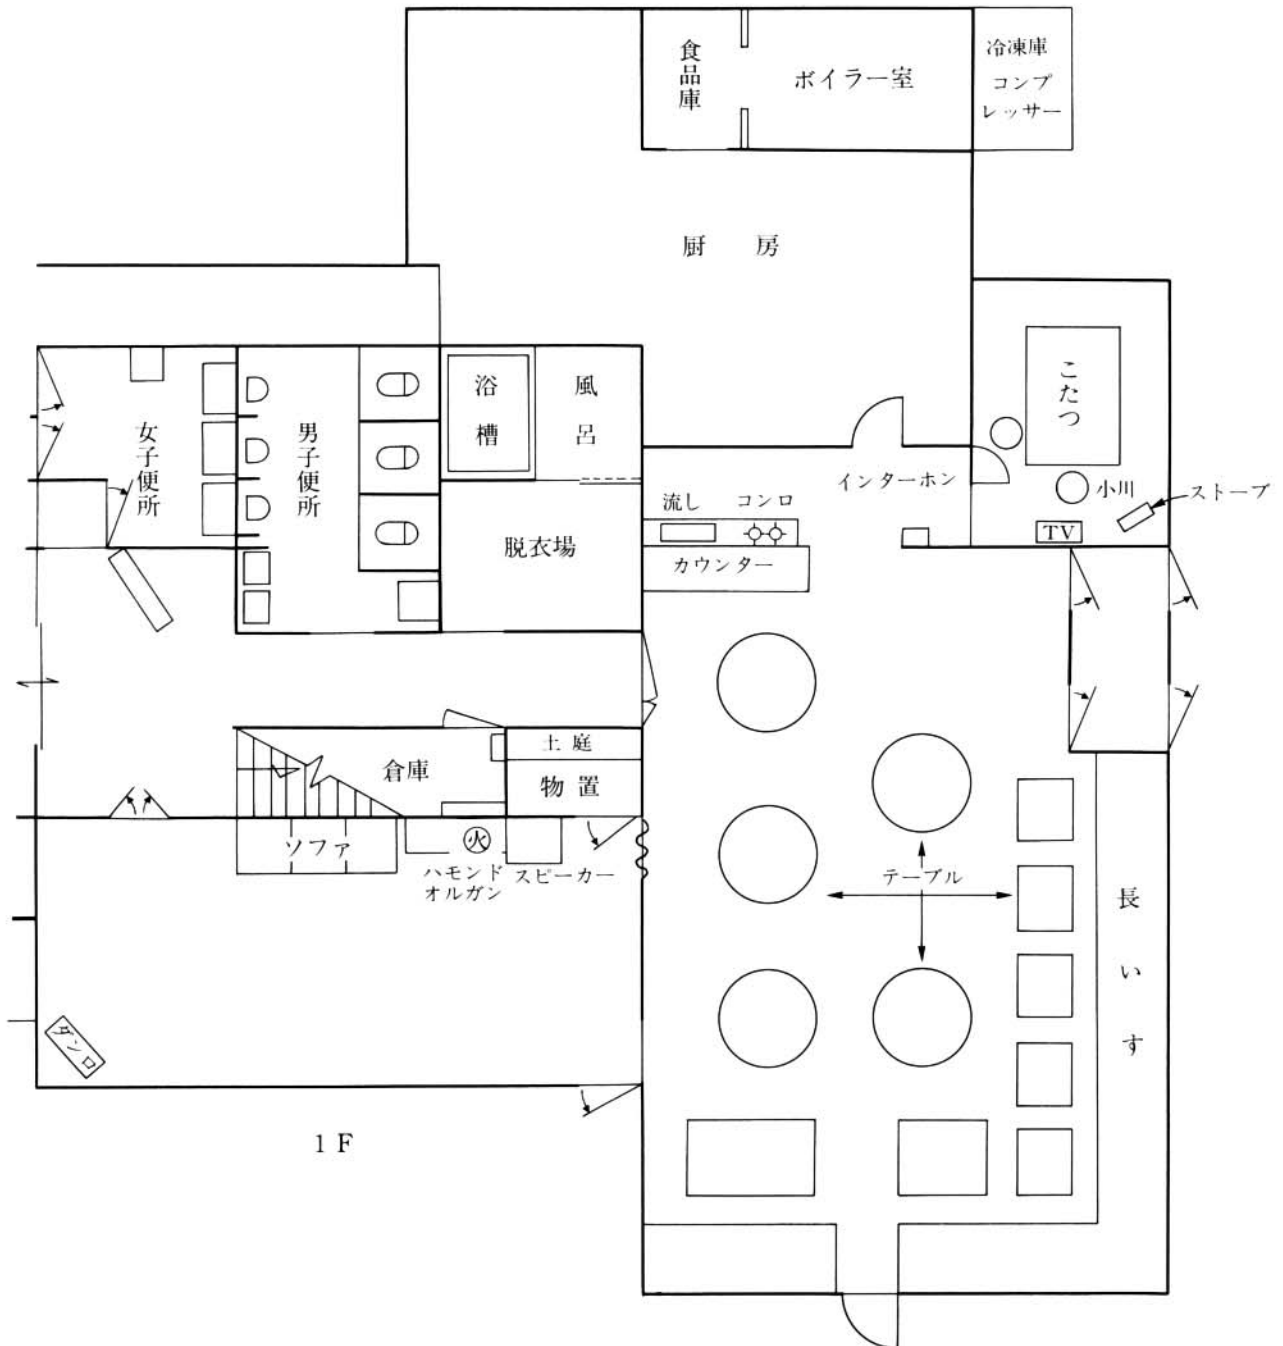
図-3：出火室

1階談話室付近

1階スタッフ談話室で話していた従業員A（男）とB（女）は、5時頃1階談話室の方向にオレンジ色の明かりに気付き、Aが部屋を出て見て、ホールと談話室の仕切りのカーテンとドライフラワーが燃えており、天井まで炎が達しているのを発見した。
