## 愛知県名古屋市 医療法人十全病院

### 1. 火災の特色

この火災は、自力避難が不可能な老人等が多数収容されている病院から発生し、調理室等約35㎡を焼損したものである。出火は職員が多数勤務していた昼間であり、患者全員が職員によって避難させられ、死傷者はでなかった。多数の自力避難困難者を収容する施設の救出事例の参考となる。

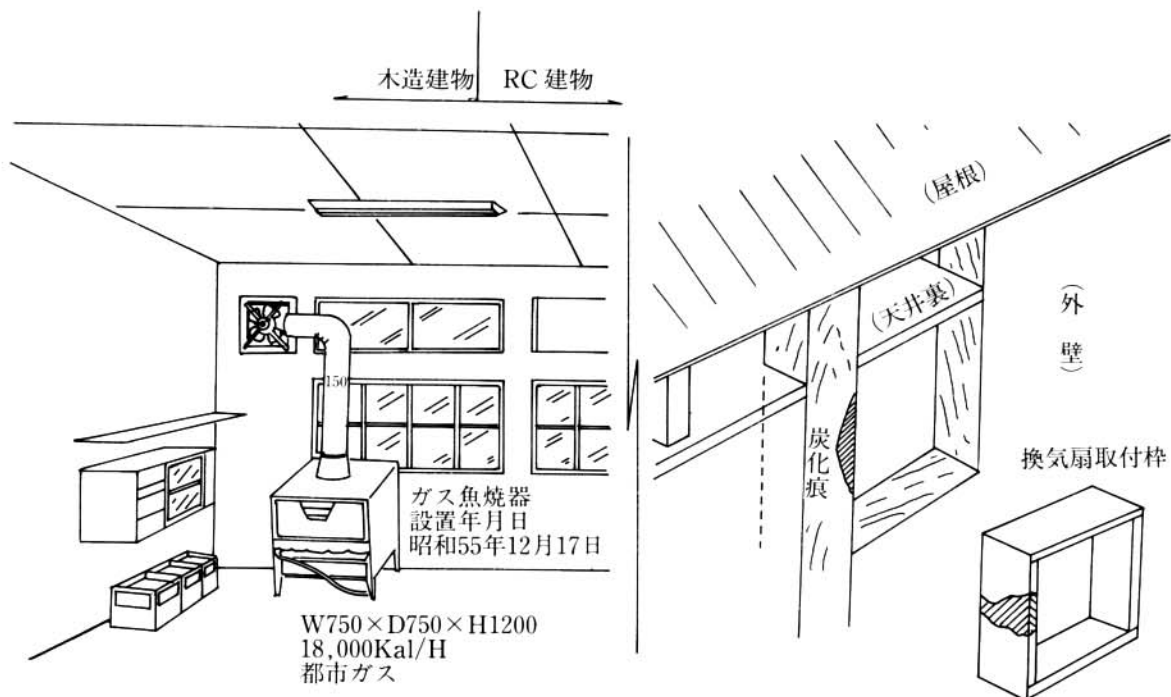
図-4 出火室及び出火箇所の復元図

煙突の取り付け部分の木部が炭化していたところが低温着火したもの。

1階天井付近に設けられた換気扇取り付け部分

長期にわたる煙突の過熱で木部が炭化していたところから出火したもの。
